令和3年7月豪雨による地盤災害調査報告書
(福井県嶺北地域)

(公益社団法人) 地盤工学会関西支部調査団

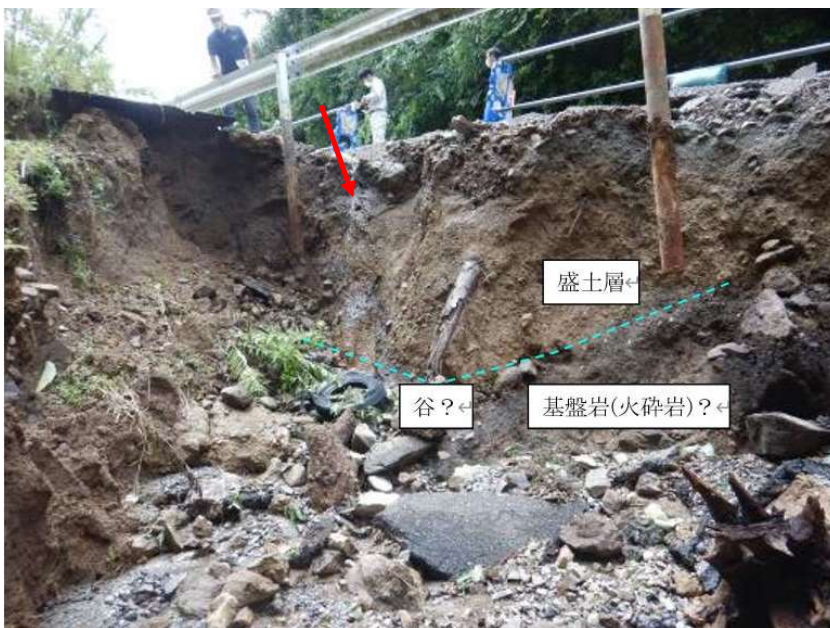
写真-13 路肩崩壊（谷側，下から撮影）

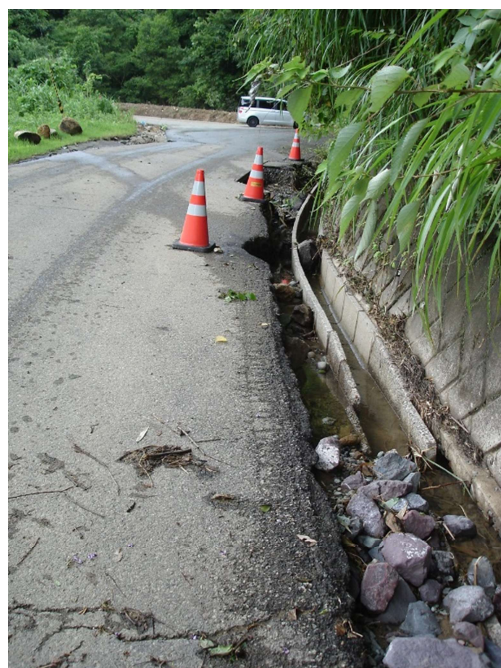
写真-10 下流部からみた側溝破損（山側）

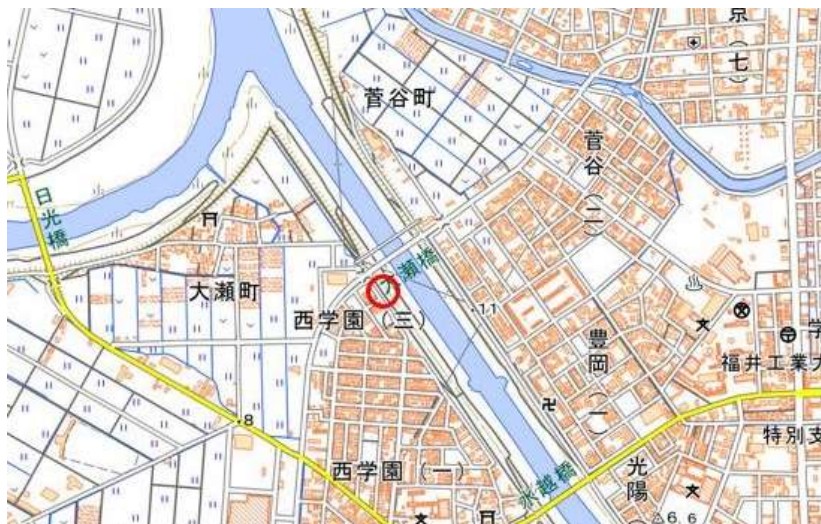
対応：復旧は原形復旧だけでなく、排水処理の適正化が必要となる。似た地形の他の箇所における予防的な対応も必要である。崩壊箇所下流側のブロック積み端部も前面に傾く変状が見られるため、今後注意する必要がある。

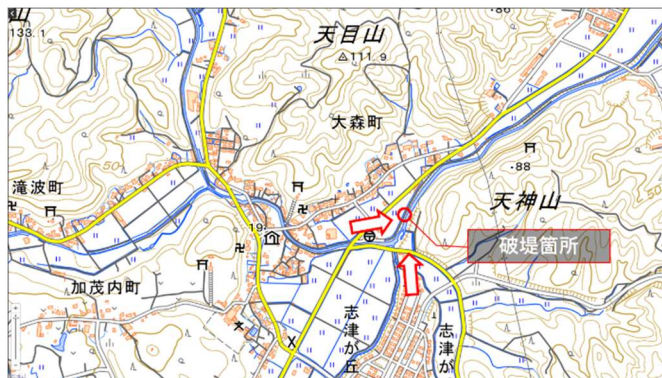
対応：結果論として、越流または浸透破壊しやすい個所であったと言えるが、日常の河川管理でリスクを考慮することは難しかったかもしれない。古い時代の堤防構築とすると、堤体に脆弱な部分があったり、モグラ穴などにより老朽化した可能性も考えられる。今回決壊しなかった部分の堤体の地盤調査を検討することも必要である。今回の被災を教訓として似たような条件の個所がないかを点検・補強する必要がある。可能なら原形復旧より、確率年を揃えた断面の復旧工法が望ましい。

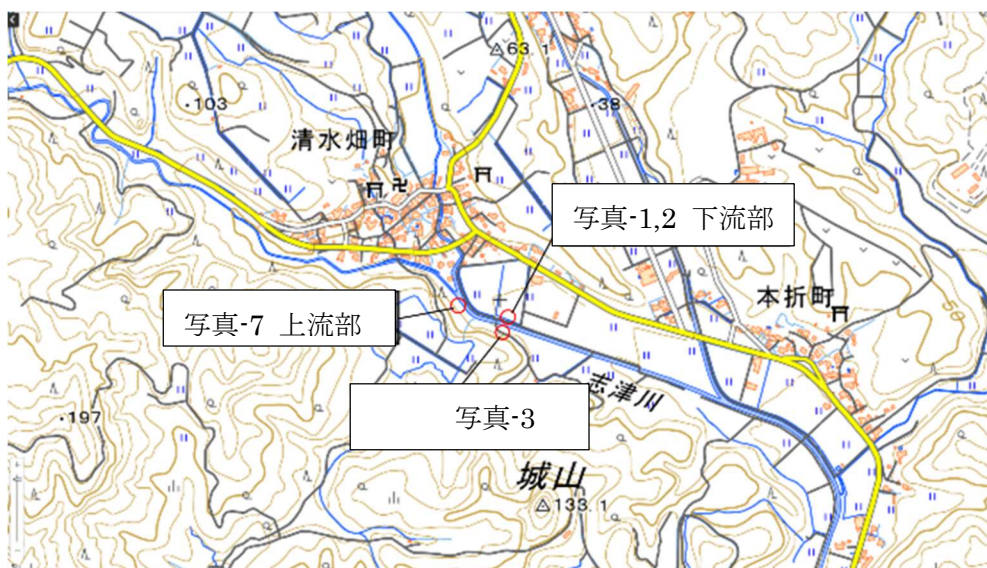
図-1 ブロック積み護岸の被災箇所 (赤丸, 国土地理院)

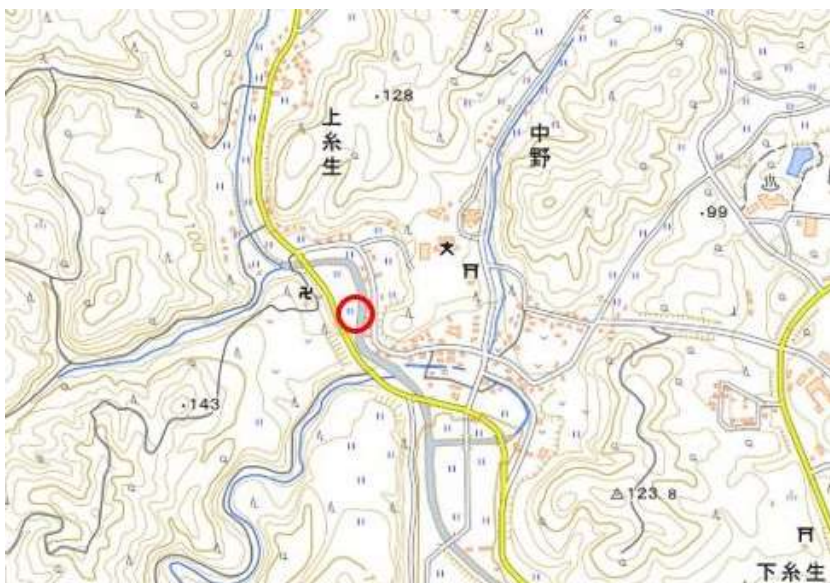
対応：護岸基礎部の復旧工法が課題である。護岸基礎の不連続部で袋型根固め工などの洗堀防止対策を検討することが望ましい。

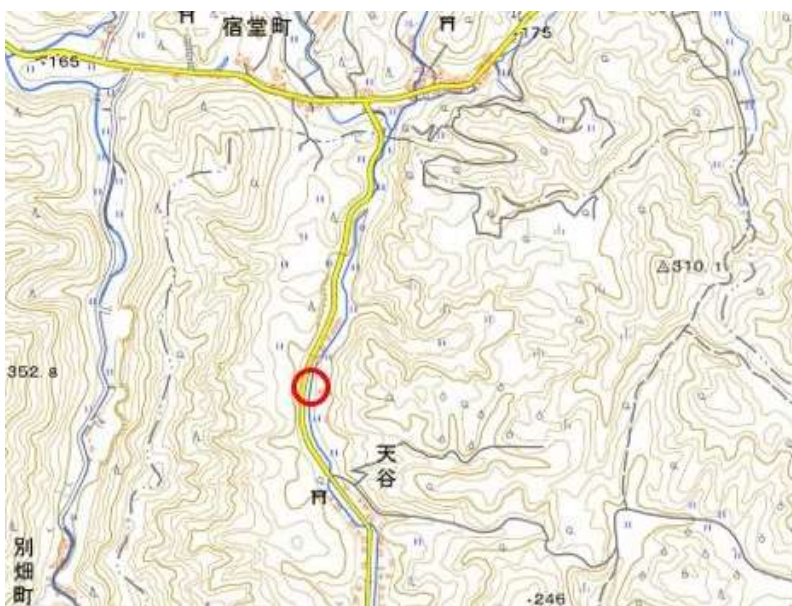
対応：小規模河川も少しずつ機能復旧させて強靱化すること、溪流全体の脆弱箇所を把握して、こまめな維持管理を行うことが必要となる。
