# 平成 25 年台風 18 号地盤災害調査報告書 (福井県嶺南地域)

地盤工学会関西支部、福井地質調査業協会、  
NPO 福井地域地盤防災研究所 合同調査団

～産学官共同研究報告書～

平成 26 年 10 月

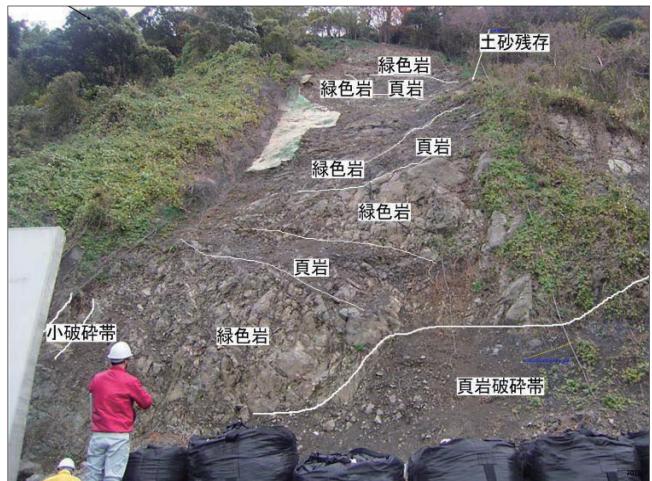
図-4.2.3 崩壊箇所の全景

勾配50度程度の自然斜面に吹付工が施工されていた部分が幅20m、長さ25mにわたって崩壊した。崩壊の深さは約2m程度である。崩積土は下部の落石防護柵を破壊して斜面下を通る国道305号にまで到達した。図-4.2.1に周辺の平面図、図-4.2.2に模式断面、図-4.2.3に崩壊箇所の全景を示す。

崩壊跡を観察すると斜面を構成する地質は頁岩と緑色岩で両者が交互に繰返している。崩壊跡の下方で崩壊とは無関係の位置に脆弱化した破碎帶も認められる。周辺の植生が草本を主体としていることから表層が不安定で小規模な崩壊（剥離崩壊）を繰り返していた箇所と考えられる。崩壊跡の側壁を見ると微小な地形的凸部に崖錐が堆積していることが分かる（図-4.2.4）。今回崩壊した部分も基盤岩の上部に崖錐性の堆積物が分布していたものと考えられる。

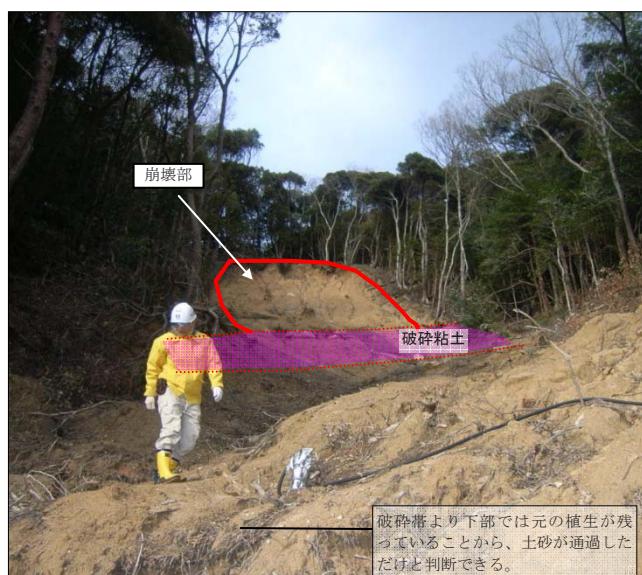
図-4.7.3 崩壊箇所の全景

民地背後の山地の沢筋の谷頭付近で崩壊が発生した。崩積土は沢筋を流下して民家に到達し、1名の犠牲者が出た。崩壊発生箇所の地質は花崗岩である。開口亀裂の多い基盤岩の上部にマサ化した表土が分布していた。崩壊箇所の尻付近には沢筋を横断する破碎帯が認められる。破碎帯は破碎粘土で構成されている。沢の側壁をなす尾根には鞍部が認められ、不明瞭なリニアメントを形成している。

基盤岩とマサの境界が強度の不連続面を形成している。表土と基盤岩（亀裂が多い）は比較的透水性が高いと考えられるが、崩壊部の尻にある破碎帯は不透水層であり、遮水層となっていたと考えられる。破碎帯による遮水の影響で崩壊部の地下水位が上昇しやすかったと考えられる。

崩壊の素因は①基盤と表土の境界の強度の不連続面と考えられる。誘因は②表土や亀裂の多い基盤岩に浸透した地下水が斜面下方の透水性の低い破碎帶で行き場を失い滞留し、地下水位が上昇したことと考えられる。

今回の土石流を事前に予測することは難しい。花崗岩地域の沢筋（0次谷）ではどこでも土石流が発生しうるという認識で、その対策は安全側で考えるしかない。安全側で考えるうえで、沢筋の谷頭付近で沢筋をリニアメントが横断するような箇所では、破碎帯が遮水層となってその上方斜面の地下水位を上昇させるケースがあることを認識する必要がある。リニアメントの存在は他にも地層の脆弱さの問題や、今回とは逆に透水層となって土塊を押出すケースがあることもある。一般論的であるが、谷頭付近のリニアメントに注意する必要があるということが教訓といえる。

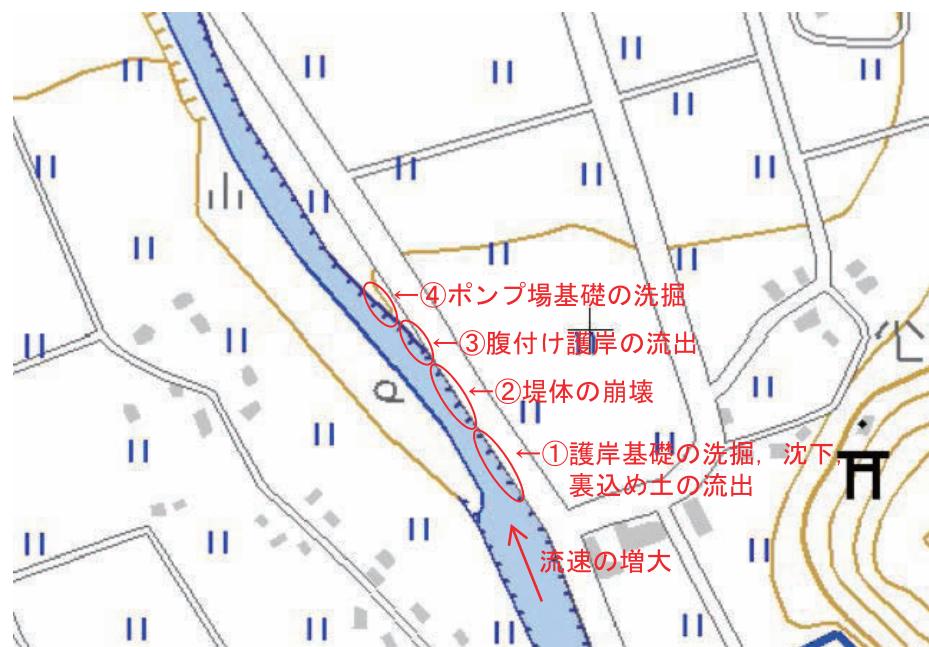
図-6.2.3 護岸構造物の被災状況

美浜町安江で被災した護岸周辺の地形図を図-6.2.1に、護岸の被災状況を写真-6.2.1に示す。被災箇所は、川幅が局所的に狭小化する箇所であり、流速が相対的に早くなる箇所であった。被災調査における写真的撮影箇所を図-6.2.2に示す。川幅が狭まり、流水の流速が相対的に早くなる水衝部で、護岸基礎部の洗掘、護岸の崩壊、裏込め土の流出が確認された（写真-6.2.1(a)～(d)）。また、堤体が幅約40mにわたってすべり崩壊した跡があり、そのすべり面は道路1車線分にまで到達していた（写真-6.2.1(e)～(f)）。また、その下流側では、護岸が完全に流失し、過去に構築された護岸との境界部が露出していた（写真-6.2.1(g)～(h)）。さらに、下流側にあるポンプ場の下部にあるブロック積み擁壁が損傷し、裏込め土が洗掘されていた（写真-6.2.1(i)～(j)）。

- ③ 崩壊した護岸は、過去に築造された護岸に腹付けされた護岸であるため、その境界部に流水が浸入して護岸の背面に水圧が作用し、護岸が流出した。
- ④ 護岸が流出したことにより、流水がポンプ場の基礎に衝突して、ブロック積み擁壁が損傷し、裏込め土が流出した。

以上のように、護岸の基礎の洗掘をきっかけとして、流水の作用により護岸構造物が連鎖的に被災したと考えられる。

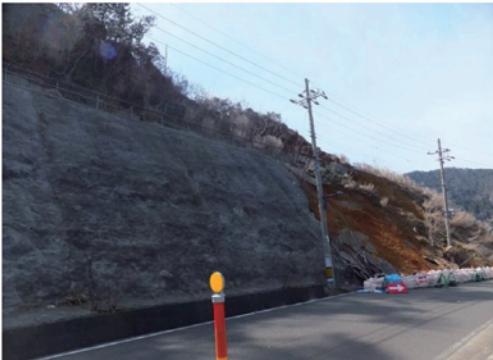
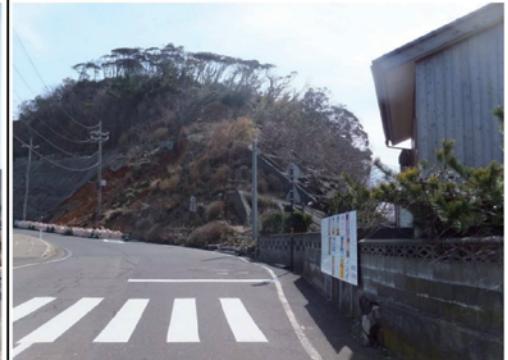
発生源の水理地形条件	集水地形なし	
地形的問題点	強風化土砂層に対して勾配1:0.8程度	
発生源の植生	モルタル吹付, 上部斜面は草地	
発生源の地質	種類	Me 凝灰質(地質図ではMg)
	問題点	崩壊部はDL級、基面はDM級程度の状態であり、風化境界面が不連続面を形成している。
発生源の規模	幅	15m
	高さ	7m
	深さ	0.5m(表層)
	崩壊前の勾配	1:0.8
発生原因	素因:強風化地山、風化境界面(DL~DM級)の存在 誘因:集中豪雨	
移動土塊の特徴(礫径やマトリックス)	—	
移動域の特徴	勾配	—
	谷幅	—
堆積域の特徴	勾配	—
堆積域の地形分類(沖積錐?)	—	
対策施設	有無	切土法面に吹付モルタル
	破損	モルタル剥離
	効果	表層の土砂層に対して崩壊防止効果なし
備考	<p>■教訓</p> <ul style="list-style-type: none"> <li>・表層の強風化層が安定勾配(1:1.2)より急勾配であるため崩落したものと判断される。</li> <li>・強風化岩は、風化境界面が不連続面となって崩落しやすいため、土砂層が薄い場合でも安易に岩盤の勾配を採用しないことが重要と考えられる。</li> <li>・モルタル吹付は水抜きパイプが少ないため、できるだけ多く配置することが望まれる。</li> </ul>

写真・コメント	①	②	
崩壊斜面全景 吹付モルタルが剥離して表層が崩れている

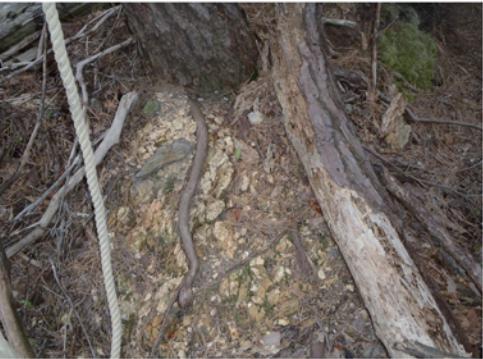
P6

崩壊土砂撤去後(対策工施工)の斜面頭部の状況、厚さ5m程度で茶褐色の強風化岩が分布する。		崩壊土砂撤去後(対策工施工)の斜面中腹にみられるCL級岩、混在岩中のオリストリスとみられる。周辺は風化している。
	斜面頭部の状況、奥行き5~10mの位置に段差がみられる(亀裂にはなっていない)。クリープ性の変動は継続する可能性がある。		斜面頭部の地山状況、強風化した混在岩、基質は褐色土砂化しているが、弱風化の礫を混入する。

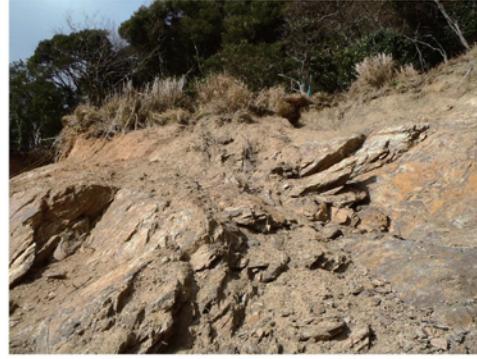
P4

写真・コメント			
P2から東側(トンネル側)の斜面頭部の状況。 DL級岩(強風化岩)が不安定土塊として残る。 その下部はDH～CL級岩(軟岩、岩構造明瞭)が分布する。	P2の下部の状況。 全体に風化、軟岩質の地山である。流れ盤をなす亀裂が緩み、ブロックとして崩落している。 残存する岩の亀裂にも開口、緩みがみられる。		
P5

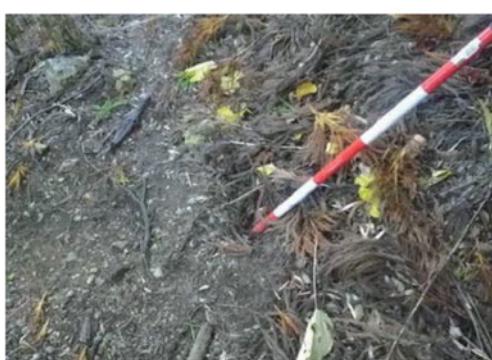
P12

崩壊斜面近景:褐色した風化岩(DM)
山道のようにもうかがえる。		亀裂?

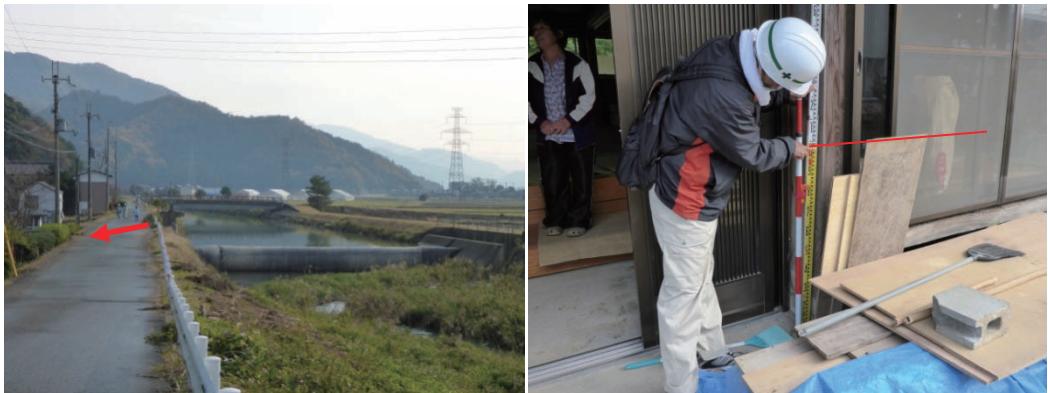
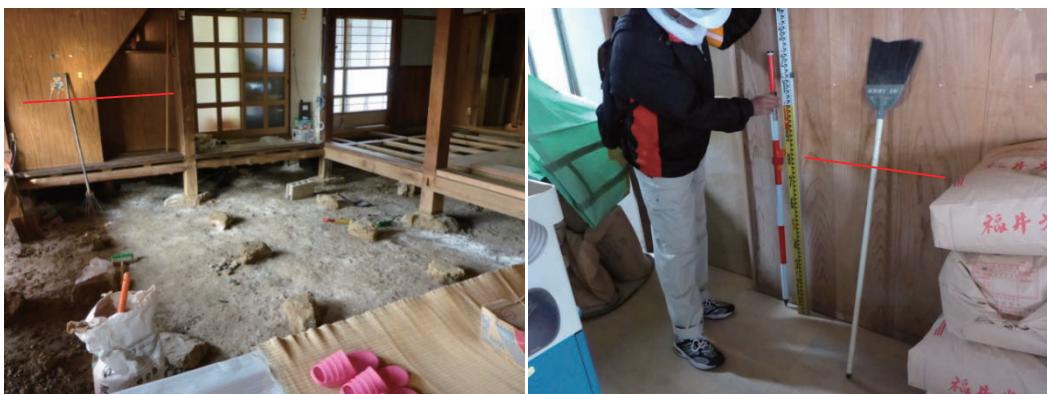
今回の台風18号で破堤した河川である。全長5.1kmの野木川は、北川合流地点より上流0.5km右岸で堤防が決壊した。北川の水位上昇に伴い野木川水位が上がり16日3時頃に決壊したものと思われる。ところが、大良庄地区では決壊の前から浸水被害が発生していたようで、住民へのヒアリングしたところ、同日1時頃に下野木集落上流に位置する揚水機場付近より越流の情報が入ったようである。越流から破堤までの間、北側斜面からの出水も重なり床上浸水被害が多数発生した。納屋では刈り取ったばかりの米を2階に移動するなど対策していたところ、3時頃の破堤で一気に水位が低下したことである。

写真-2.2.1 (左上) ゴム製取水堰の上流に越流痕あり。(右上) 揚水機場下流の民家が床上浸水。  
(左下) 同家屋の被害状況。(右下) 同家屋の納屋。

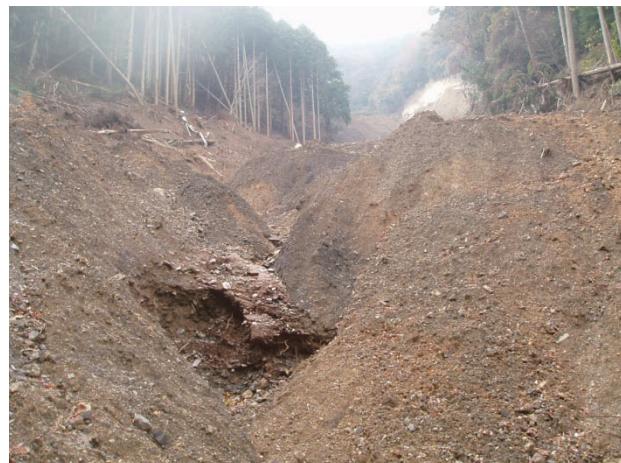
写真-4.1.4 被災状況 (P6 箇所)

堆積土砂は非常に緩んだ状態であり踏査も困難であった。両側の樹木の状況から推測すると現位置の最も低い位置より左岸側で高さ 2 m程度、右岸側で高さ約 7 ~ 20m程度まで土石流が発生したと推定される。当地点では多少の流水が確認できた。

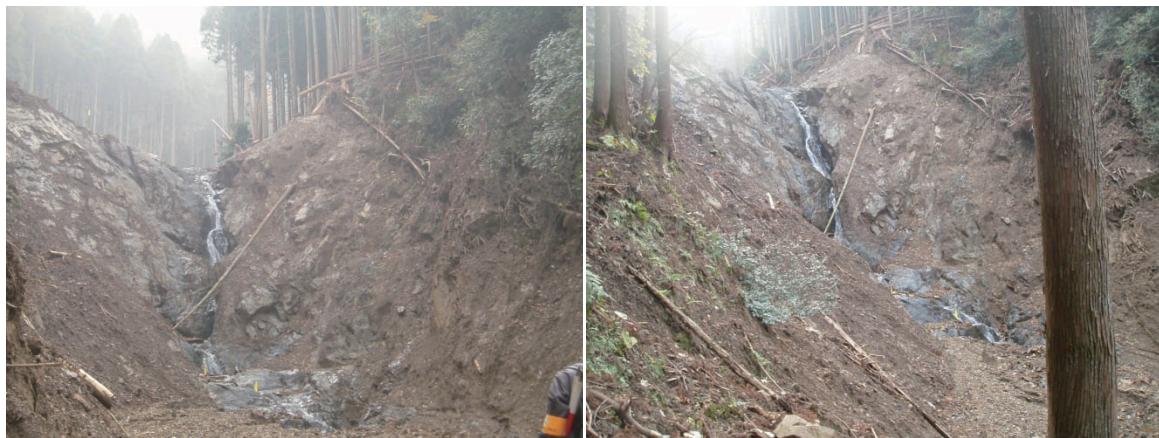
写真-4.1.5 被災状況 (P7 箇所)

e) 露出した岩盤(概ね泥質岩と緑色岩類、流路方向へ流れ目の亀裂発達)

目視であるが崖は高さ約 20m、流出幅約 30m程度である。崩壊前の崖の状況は定かでないが、山頂付近では見られなかった流水が当箇所ではかなりの流量となっている。

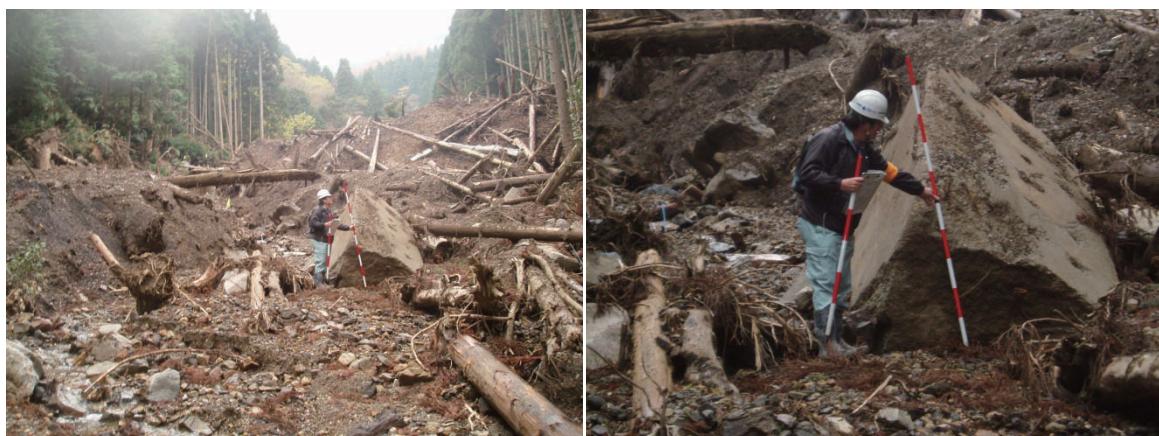
写真-4.1.6 被災状況 (P8 箇所)

f) 破碎したコンクリートの残骸

破碎したコンクリートの残骸が確認された。大きさは約 2m 角で、どの位置の構造物が破碎したかは定かでない。

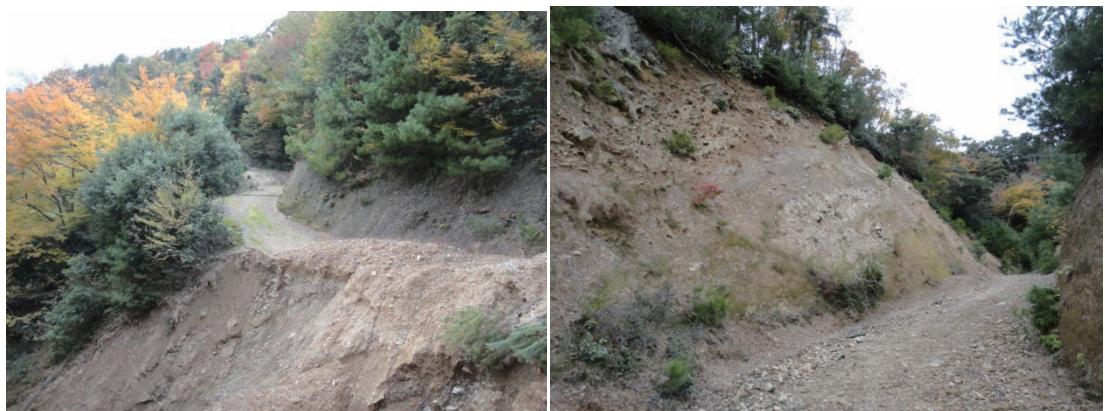
写真-4.2.5 被災状況 (P8 箇所) (P9 箇所)

崩壊した林道の上部は幅 4m 程度で、山側には風化岩が露出していた。写真-4.2.5 P8 箇所のように法面からも木々が生えており、雨による風化を促進させていたと推測できる。道路には松の木が生えており、車両の交通が少なかったことがうかがえる。また、舗装や排水溝がなく集中豪雨時に十分に排水できず、道路のわだちから林道肩部の亀裂（写真-4.2.6 P10 箇所）などから斜面内に雨水が浸透したことで、地盤の緩みが進んで崩壊に至ったと推測できる。

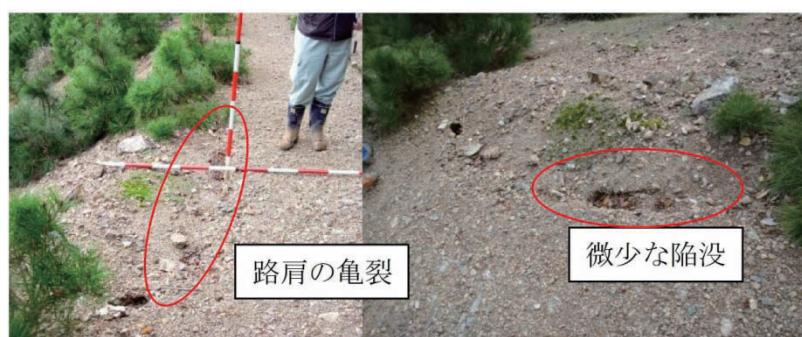
写真-4.2.6 被災状況 (P10 箇所の亀裂と陥没)

林道に舗装や排水溝がなく、道路のわだち・亀裂から表流水が浸透した可能性がある。

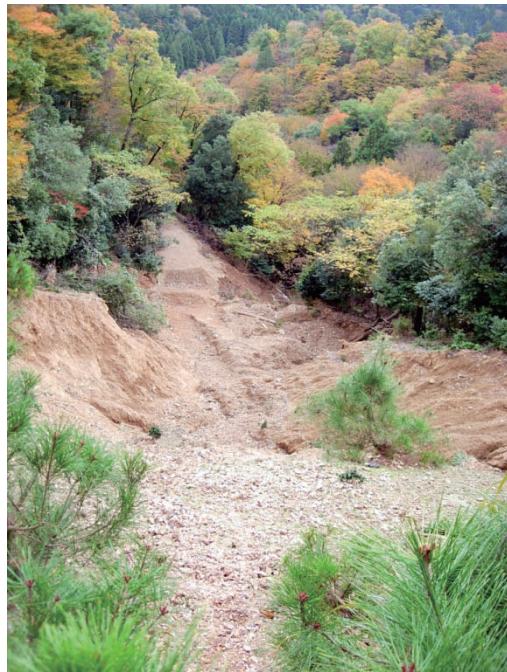
写真-4.2.6 被災状況 (P11 箇所)

源頭部の崩壊地頂部より下方を望むと、大きな土塊や構造物は確認できない。下方の林道までは急勾配をなす崩壊斜面であり、林道付近で緩やかな勾配となり、未崩落の残留土砂が堆積している。

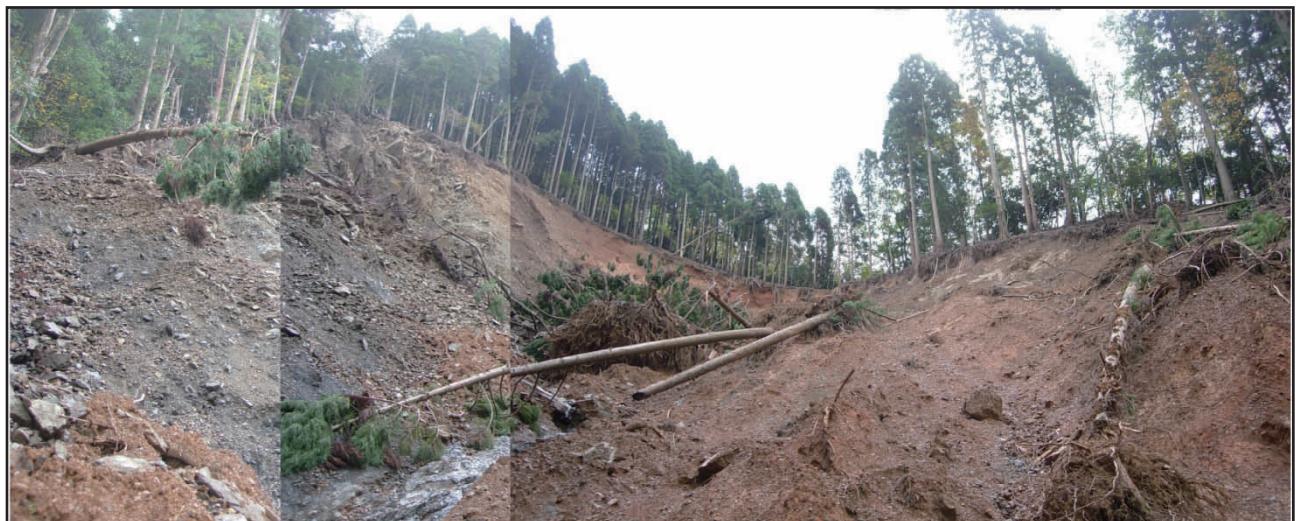
写真-4.3.1 (P1 箇所 溪流源頭部の斜面崩壊状況)

今回の土石流発生源は、深層まで風化による劣化の及んだ強風化岩盤からなる斜面であり、崩壊範囲は東西・南北両方向で約 50m 四方に渡り、層厚 10~15m 前後と目される土砂化した強風化帯が主要な供給源となっていた(写真-4.3.1 参照)。当地では、北西-南東方向に伸びる沢の右岸斜面に生じた崩壊地形が明瞭に確認できるが、この崩壊域東端ではチャート他の珪質な岩盤からなる硬質岩盤が露出しており、劣化の目立つ崩壊域西側とでは、地山状態の明瞭な相違が確認された。劣化の目立つ西側斜面部は、主として亀裂の発達した緑色岩類が主体を占めており、東側に分布する珪質岩盤と風化に対する耐性や、この結果生じた風化帯層厚の大きな相違が、今回の崩壊を引き起こす主因になっていたと推定される。

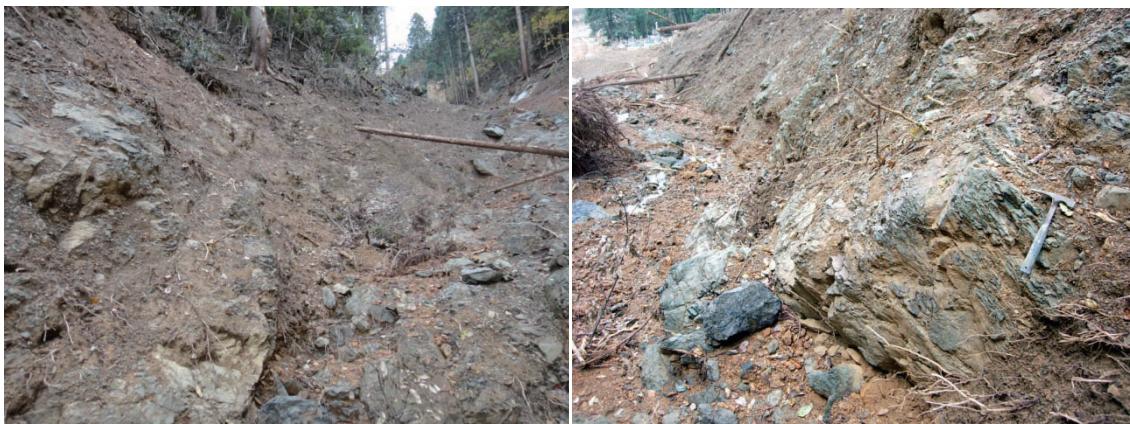
写真-4.3.3 (P4 箇所 中流部の露岩状況) (P5 箇所 右岸側の露岩状況)

その流域内では、写真-4.3.2～4.3.3 で見られるように、河床や河道の両岸に  $C_L$  級～ $C_M$  級程度と目される硬質な緑色岩類が露出しており、表層部分の強風化帶(D 級相当の土砂状部)はその大半が、土石流の流下に伴って削ぎ落とされたような状況にあった。

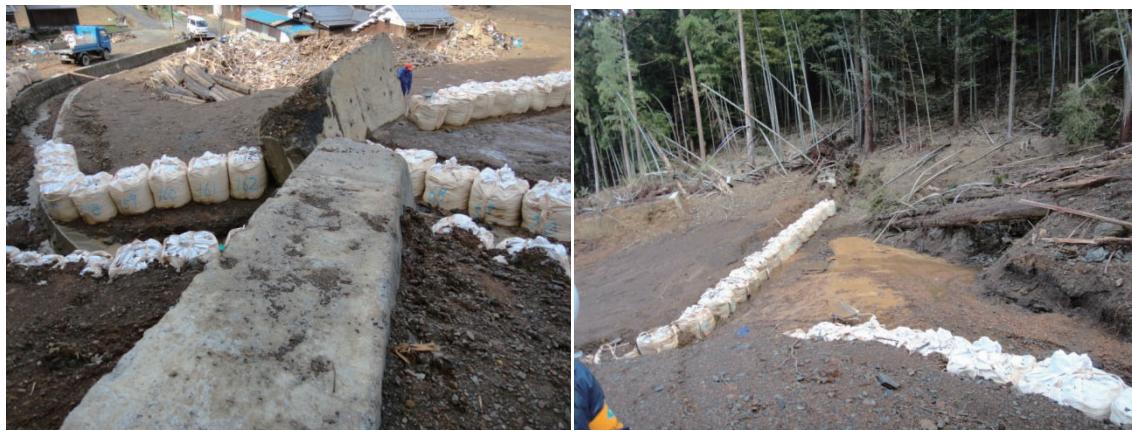
写真-4.3.4 (P6 箇所 堤堰左岸袖部の破損状況) (P7 箇所 既設堰堤右岸袖部の破損状況)

当該渓流の出口付近には、治山目的で谷止め工(堰堤)が設置されていたが、今回の土石流で全壊状態となった（写真-4.3.4）。

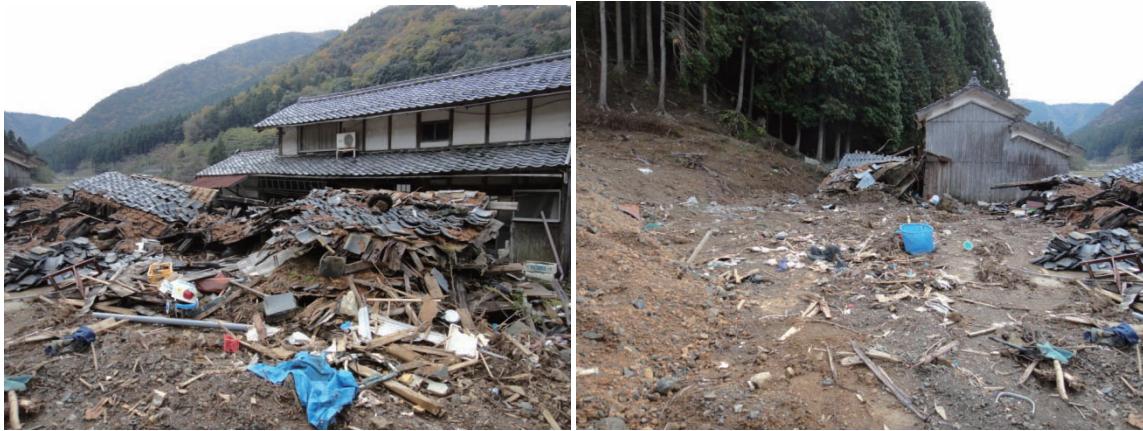
写真-4.3.6 (P10 箇所 流末の家屋被災状況) (P11 箇所 流末の家屋被災状況)

既設の堰堤際に建立していた写真-4.3.5～4.3.6 の家屋は、原形を留めない程の損壊状況であり、土石流の破壊力の大きさが知られる。当地区では、土石流による人的被害は確認されていないが、上記の被災状況からみると、人命に影響があったとしても不思議ではないと言える。
