# 平成 30 年 7 月豪雨による地盤災害調査 報告書(福井県嶺北地域)

地盤工学会関西支部, 福井地質調査業協会,  
NPO 福井地域地盤防災研究所 合同調査団

平成 31 年 1 月

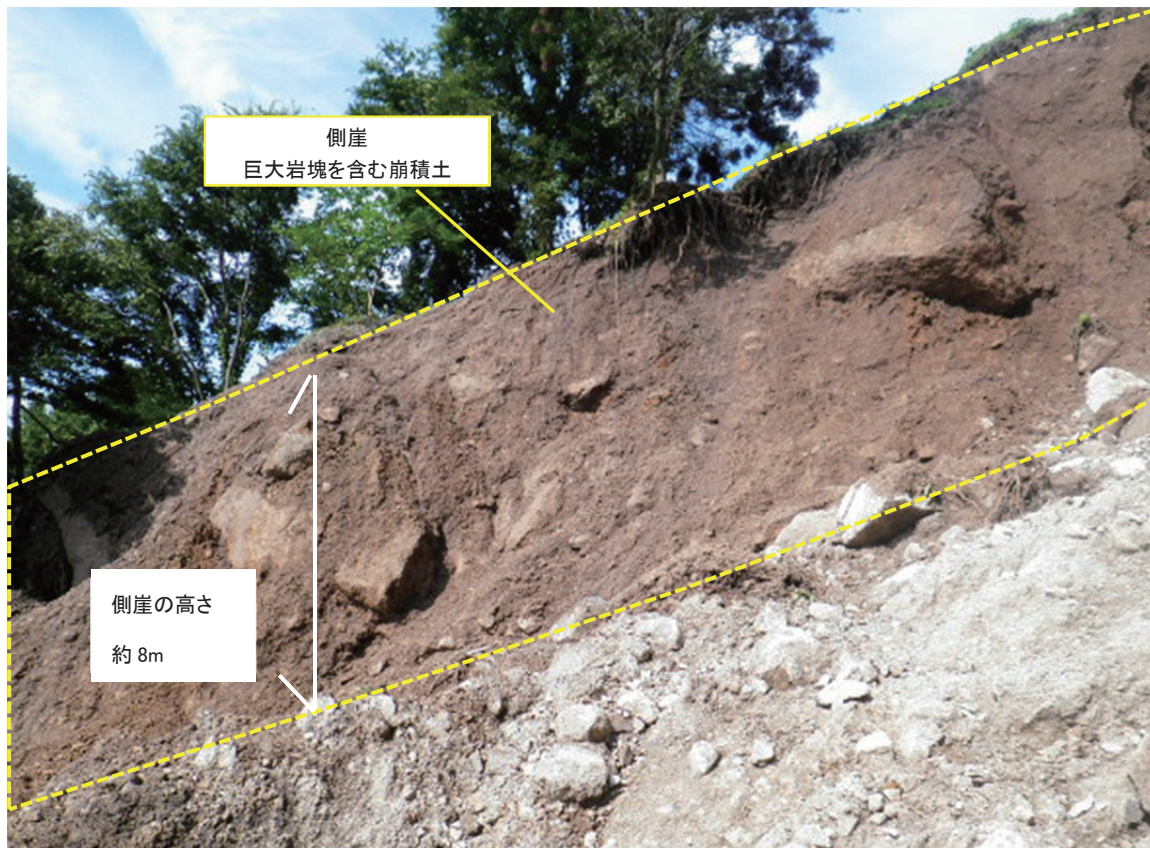
図-3.1.4 崩壊跡の側崖に認められる巨大岩塊混じり崩積土

崩壊の素因は、斜面上に厚く分布する崩積土（未固結堆積物）と、その中に点在する巨大岩塊の存在である。誘因は、集中豪雨により地下水が崩積土（未固結堆積物）に流入し、不安定土塊の重量が重くなったこと、せん断強度定数  $c$ 、 $\phi$  が低下したこと、間隙水圧が増加して有効応力が低下したことが重なって、地盤のせん断強度が大幅に低下したことである（以上のことは、円弧すべり面法による斜面安定計算でも確認されている）。この状況で、崩積土中に点在する巨大岩塊が荷重として悪影響を及ぼし、大崩壊に繋がった可能性がある。

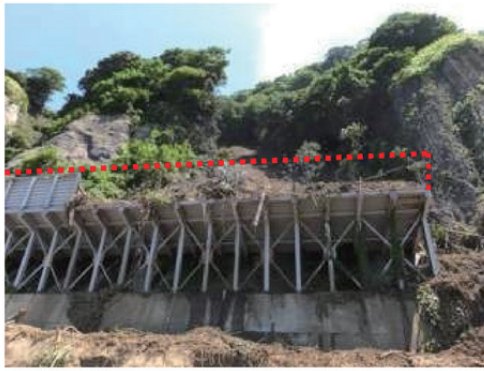
主桁が背面からの土砂により破壊。

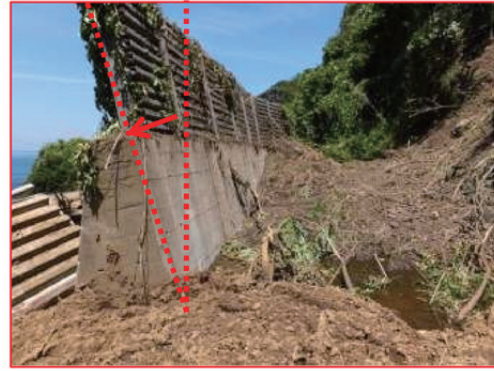
背後の土圧により重力式擁壁が前傾。

擁壁が崩積土により破損し, 目地付近の天端が道路側に約45cm押し出しを生じたが, 擁壁自体の破損はほとんど見られない (P-25,26 参照)。

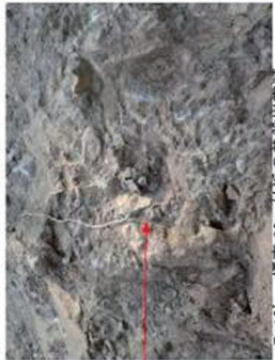
P-10' 標高 60m付近の基盤岩露頭  
礫岩の風化岩で、礫の含有率が高い。  
高角度の潜在的な亀裂を有する。  
(丹南土木の貸与資料から抜粋)

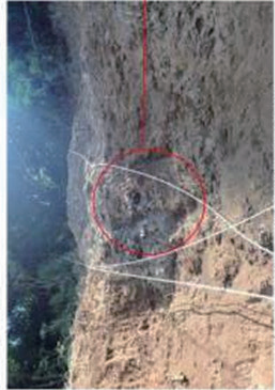
P-10 標高 60m付近の基盤岩の状況  
礫岩の風化岩が分布する。土砂状で礫分が  
多く、礫主は火山岩。凝灰岩質が多い。礫  
径は30~50mmのものを主体。  
(丹南土木の貸与資料から抜粋)

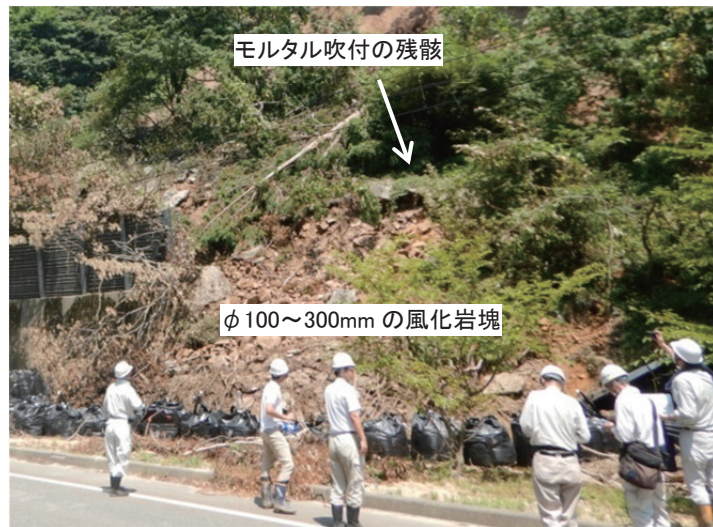
図-3.3.4 モルタル吹付部の崩積土

図 3.3.4～図 3.3.6 には崩壊箇所の写真を示す。また、図 3.3.7 には崩壊箇所周辺の地質図を示す。崩積土および滑落崖を観察すると斜面を構成する地質は流紋岩の強風化～風化岩からなっている。斜面上方（植生法面）では風化が強く土砂化が進んでいるが、中段から下方（モルタル吹付法面）では亀裂質の風化岩が崩壊している。また、強風化岩と風化岩の境界付近では降雨後に多量の湧水があり、地下水の豊富な斜面であることが確認された。

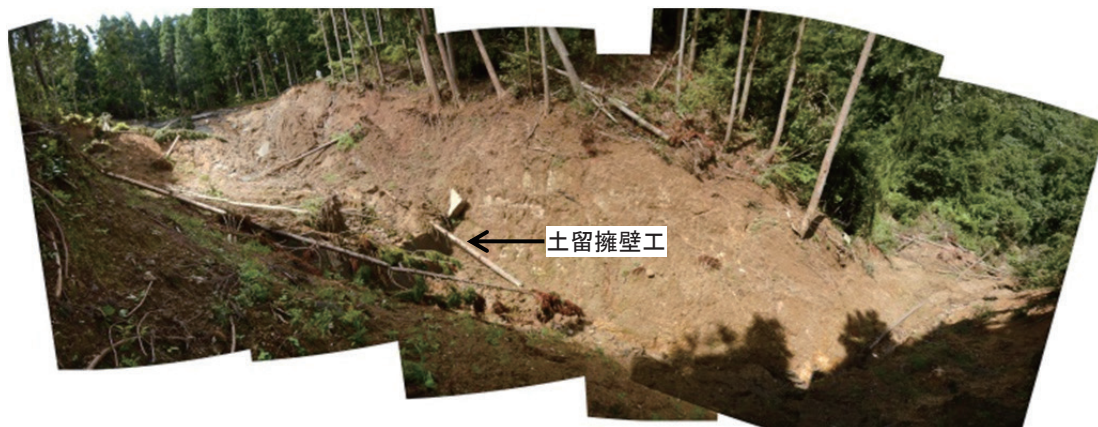
図-3.7.7 崩壊箇所を下方より望む

図-3.7.5～図-3.7.9 には崩壊箇所の写真を示す。崩壊箇所（盛土範囲）の下方には土留擁壁工があり、袖部が破損しているが本体は転倒を免れている。土留擁壁工より 20m 程度上流側の両岸の斜面に残る立木には、高さ 2m 程度の位置まで土砂に埋まった跡が残っており（図-3.7.8 参照）、崩壊土砂は一度土留擁壁工で捕捉された後、土石流化し下流域へ流下したものと推察される。土石流は約 300m 下方の農地に到達して停止している。

降雨後には、盛土と地山の境界付近より多量の湧水が認められた。図-3.7.3～図-3.7.4 の平面図および断面図を見ると、路体盛土の上部に排水施設は認められない。

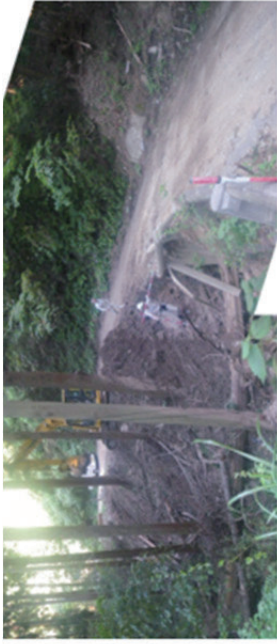
P-3 崩壊斜面の林道下の状況  
 林道の全幅は6mで、崩壊土の押し出し等でガードレールの破損はしたが、林道に薬材は認められなかった。

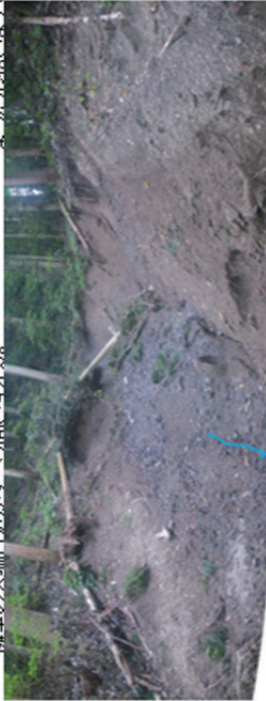
P-4 崩壊地頭部付近の状況  
 倒木が崩壊斜面の中心に向かって倒れている。斜面中央付近に崩壊土が堆積し、溝状の「氷みち」が形成されている。

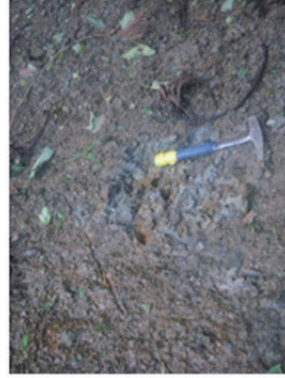
P-19 破砕質の強風化岩  
破砕質

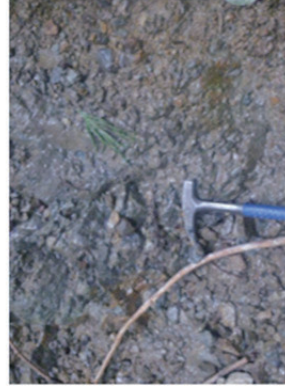
P-20 岩盤の露岩状況  
泥質砂岩で、亀裂が多く、細片化  
している。岩片は硬質である。

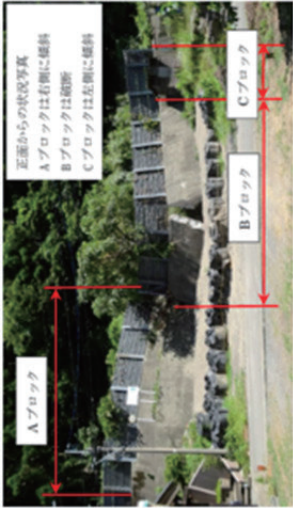
P-1 擁壁破損箇所の全景(米ノ第1地区) 7月7日の豪雨による擁壁が道路側に押し出され、破損した。(丹南土木事務所官舎資料より撮影)

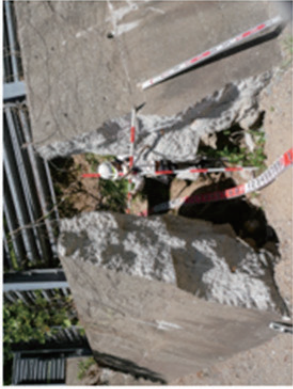
P-2 Bブロック測点 No.4 付近の擁壁破損状況

- ・ 測点 No. 4 付近で擁壁が全面に約 4m 押し出され、破断している（P-2 参照）。
- ・ 擁壁背面の天端から 20~30 cm 下よりコケが生えていないことから、地山が密着していたと考える（P-5 参照）。
- ・ 擁壁の破断箇所の背面は  $10^{\circ}$  前後の緩斜面で崩壊した土石が堆積している（P-5 参照）。
- ・ 擁壁背後の土砂ポケットは幅 3~3.5m 程度設けられていた。崩壊後、約 7m の空間ができています（P-5 参照）。
- ・ 擁壁背面の下側に「段切り」のような形状になっており、背面に 200~300mm 程度の石積み構造（間知練積）が認められる（P-11, 12 参照）。
- ・ 擁壁破断箇所の底面付近には、50~100mm 程度の礫、玉石が多く散在している（P-12 参照）。
- ・ 落石防護柵の継ぎ目で破損し、ゆがみを生じているが、大きな変状は見られない（P-4 参照）。

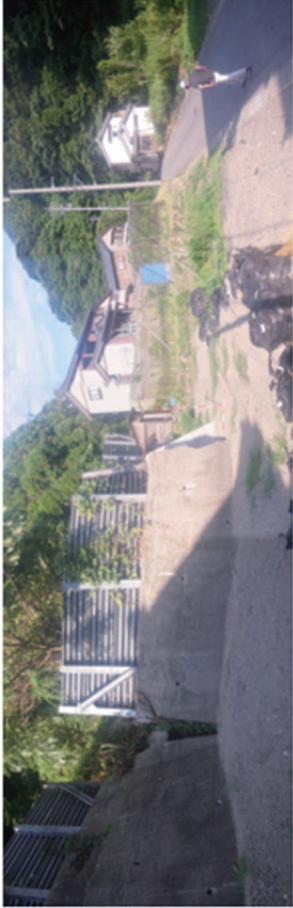
P-3 測点 No.1 付近の Aブロックから Bブロックと Cブロックを眺める。AとBブロックの継ぎ目付近に約 9 cm程度の隙間を生じている。

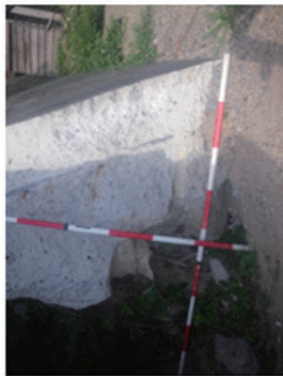
P-11 Bブロックの破断箇所(測点 No.4)の擁壁下部に「段切り」箇所があり、背面は玉石混じりの砂礫が分佈。

最も大きな破損を生じた B ブロックの擁壁構造は、直高約 3m、天端幅 0.5m で、前面の勾配は 1:0.35、背面は直壁の重力式擁壁型に類似している。擁壁背面の下側に「段切り」のような形状が見られ、裏込め材が練り石積とも見られることから、擁壁施工前に元々、練り石構造の腰積み擁壁があり、それに合わせるように施工したのではないかと想定される。この腰積み擁壁背後の地盤が緩い玉石混じりの礫質土からなると想定すれば、この部分が緩み、擁壁を変状させたとも考えられる。7月7日の夜中から未明にかけての集中豪雨によりかなりの水が練り石の腰積み擁壁部も含めた緩んだ地盤に流入し、B ブロックの擁壁背面の地盤の低くなった No.4 付近の水位が急激に上昇したと想定される。B ブロックに分布する、緩い玉石混じりの礫質土からなる土石流堆積物層 (df) 中に水平または鉛直上向きの浸透圧が作用した可能性がある。擁壁背面の残留水圧の上昇あるいは擁壁底面付近の地盤がパイピングもしくはボイリングを生じて過剰間隙水圧が上昇し擁壁底版の支持力を急速に失う形で擁壁が前面に押し出されるとともに、擁壁が破断したと想定される。

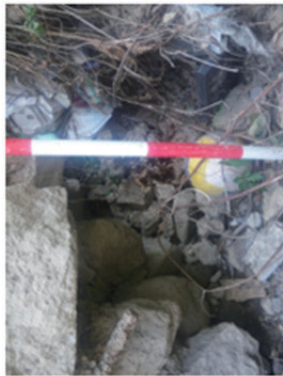
P-12 Bブロックの破断箇所(測点 No.4)の擁壁下部に「段切り」箇所があり、背面は玉石混じりの砂礫が分佈。

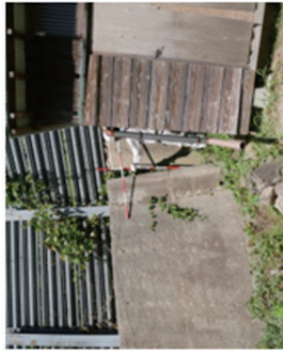
P-13 BとCブロックの境界付近(測点 No.5+2.5)で約20cmの隙間が生じている。

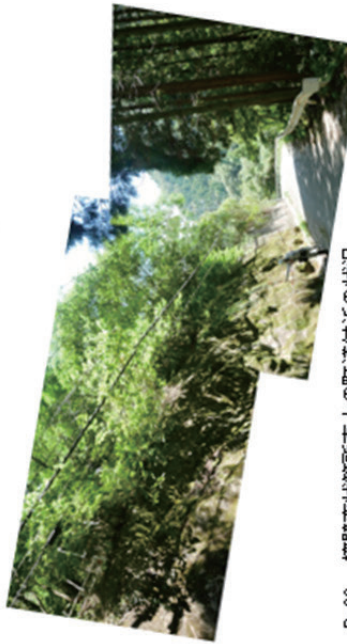
P-22 擁壁裏状箇所直上の町道付近の状況。町道およびコンクリート吹付のり面に流水の痕跡が認められない。

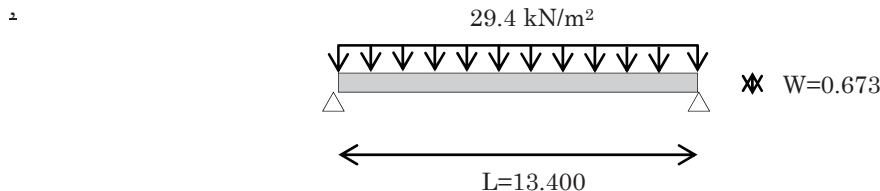
図-4.1.10 開口破断検討のための応力作用図

破壊引張応力度を許容引張応力度の 3 倍として  $0.69 \text{ [N/mm}^2\text{]}$  とすれば、水圧によって擁壁の開口破壊が起こり得ることが示された。上記の計算ではピン結合の支間  $L$  が 3.8m 以上（実際は 13.4m）で開口破壊する。今回の水圧に対して、開口破壊しないための断面（支間 13.4m として）は 2.4 m である。

水圧によって擁壁内部に生じた引張応力度は  $8.7\text{N}/\text{mm}^2$  であり、破壊応力度を上回り、開口破壊する可能性が示された。なお、擁壁両端をピン結合とした場合の支間 L が 3.8m 以上（実際は 13.4m）で開口破壊する計算結果が得られた。今回の開口破壊を防ぐためには、擁壁背面の水深上昇を抑制する対策を強化することと、擁壁の幅を厚くすることが挙げられる。なお、今回検討した水深 3.0m に対して開口破壊が生じない擁壁の幅は実際の幅 0.673m に対して 2.4m である。
