2024年能登半島地震による福井県の被害

2024年5月31日

災害協定関西地区連絡会調査団(地盤工学会)

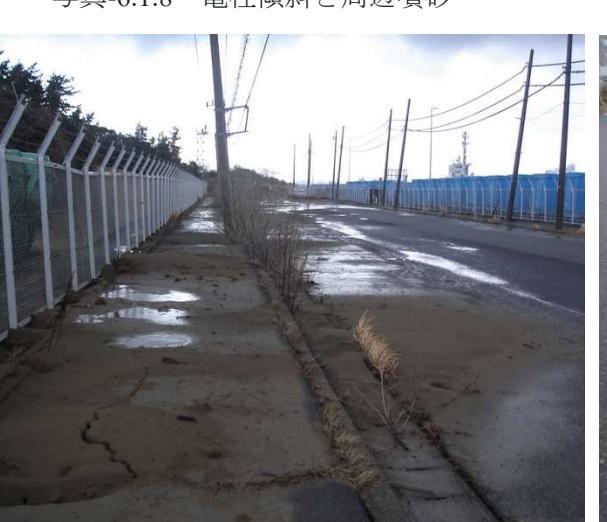
写真-6.1.10 歩道部亀裂と段差

写真-6.1.3~6.1.8 に示すように、大量の噴砂が多数見られ、広範囲の液状化が生じている。液状化に よる大きな沈下と滞水、横抵抗を失った電柱の傾斜・沈下が生じた。舗装面と側溝や縁石との間に開き があることから道路全体の沈下が考えられる(写真-6.1.10, 6.1.11)道路が一様に沈下したために路面滞 水が発生したようである。道路が舗装されているため、噴砂は電柱周りや側溝付近、歩道とフェンスの 間などで多く認められ、道路周辺の液状化に伴う水圧が、逃げ道を求めて、コンクリートやアスファル トの継ぎ目などから噴砂として排出されたものと思われる.それに伴う道路の沈下や段差・クラックも 電柱周辺で顕著である。側溝に添って隙間ができており、南東側(岸壁側)へ若干、移動した可能性も ある。液状化発生地点は隣接する岸壁の海面上 2m 程度の地点であり、地下水面も深さ 2m 未満と推定 される.周辺の岸壁や石油備蓄タンクは安定した様子であり(杭が設置されているか)、液状化の未対 策部で被害が生じているようである。

[復旧方法]現状の舗装を撤去し、元の高さまで盛土と舗装をやり直すことになる。道路の重要度に応じて、液状化対策としての地盤改良を検討する。

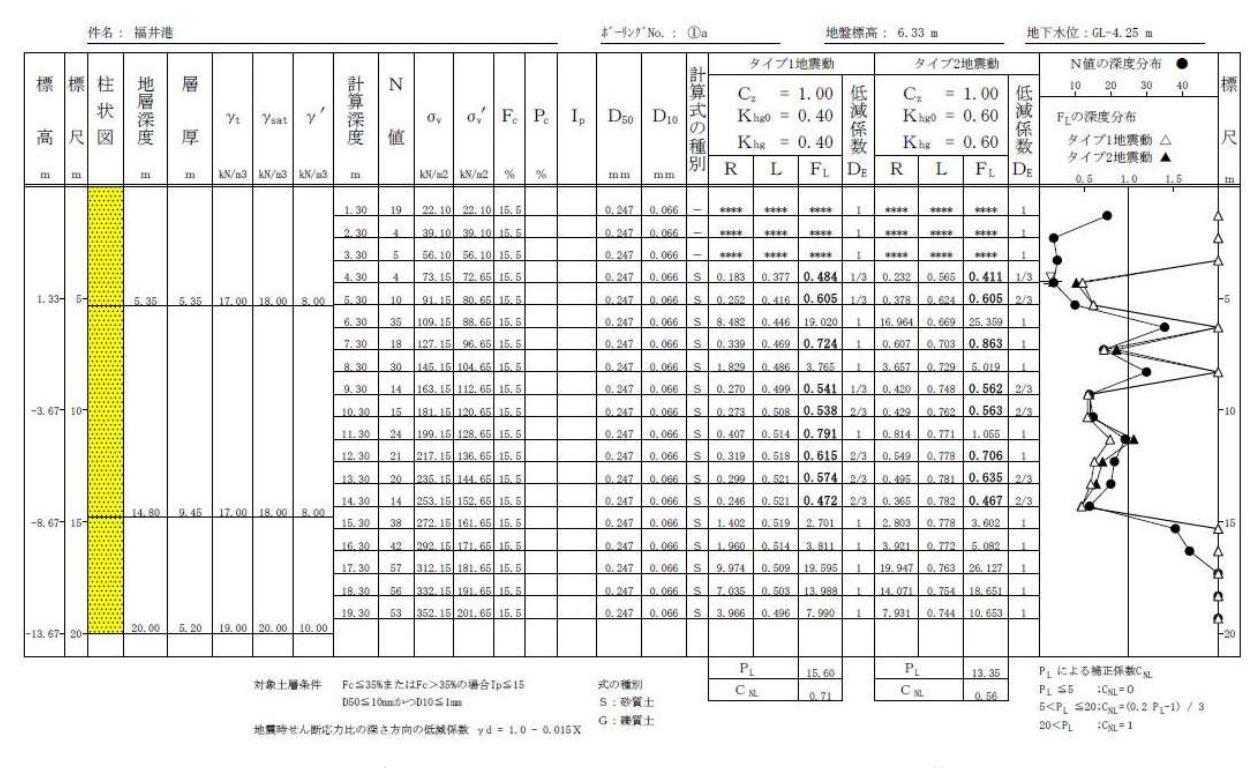
図-6.1.6 道路橋示方書による液状化判定結果(担当:藤田有二氏)

[液状化判定](担当:藤田有二氏)図-6.1.6 に図-6.1.4 のボーリング柱状図を対象として道路橋示方書 による液状化判定を行った結果を示す。ボーリング柱状図図-6.1.4、6.1.5 は同様な地層状況なので、図-6.1.4 に対する結果のみを示す。砂層の粒度分布は図-5.1 に示す結果を用いた。レベル1地震動では F_L 値 が1.0 より大きいが、レベル2地震動を想定すると砂層の多くの深さで F_L 値が1.0 を下回っており、液 状化の可能性が高いことが分かる。

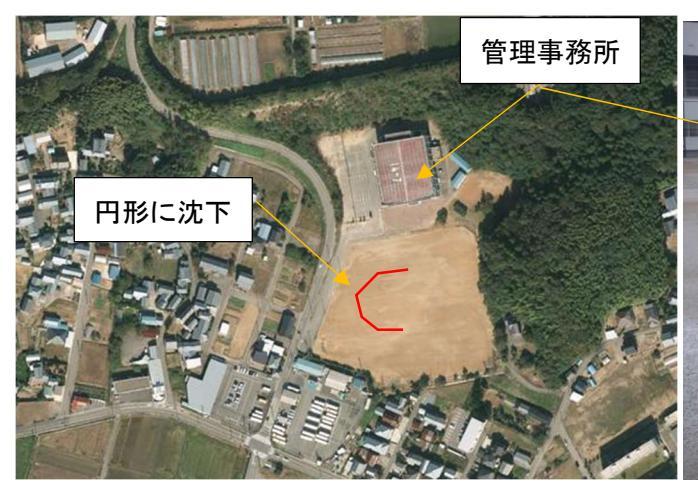
写真-6.2.4 円形に亀裂と沈下が発生(2013,国土地理院) 写真-6.2.5 管理事務所とグラウンド北部

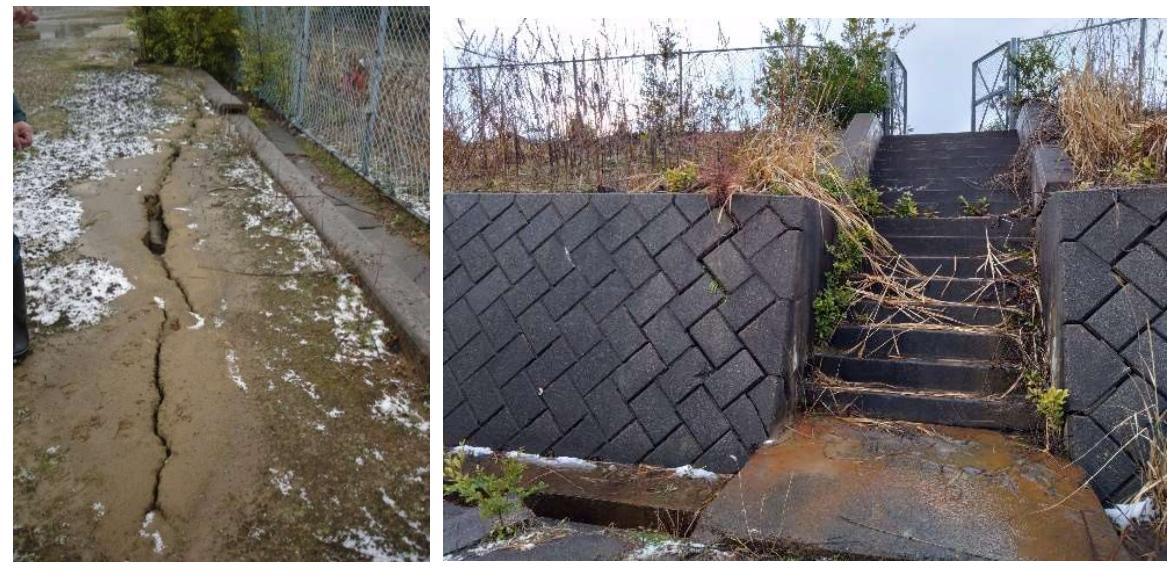
写真-6.2.14 グラウンド南端 の開口亀裂(右に擁壁)

写真-6.2.15 グラウンド南端の擁壁 のはらみ出し(上がグラウンド)

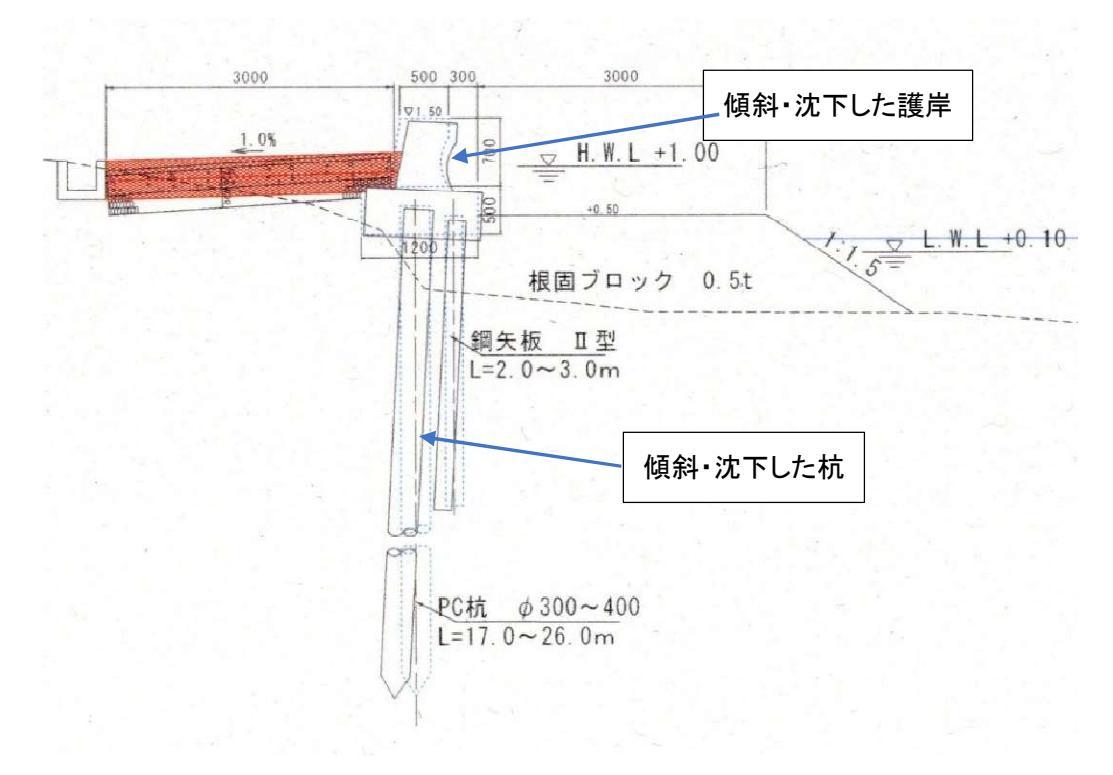
図-6.4.9 護岸の構造

図-6.4.2 に示す。北潟湖は加越台地(洪積世)が侵食されて形成された。福井県 HP の資料を図-6.4.3 に 示す。北潟湖周辺の被災個所と,ボーリング柱状図から想定した地層図を図-6.4.4(a),(b)に示す(福井 県三国土木事務所提供)。写真-6.4.1~6.4.14 に現地踏査で撮影した被害状況を示す。ジオステーション によるボーリング柱状図を図-6.4.5~6.4.8 に示す。図-6.4.5 では砂層がなく,全体が N 値 0 と超軟弱なシ ルト層である。図-6.4.6,6.4.7 では表層に 2~3m 厚さの砂層があり,その下はシルト層である。図-6.4.8 では全層が軟弱な砂層である。地下水位は北潟湖の水位と同じで GL-0.5~1m である。図-6.4.9 に護岸 と基礎杭などの被災状況を示す。

と基礎杭の変形状況と復旧工法(案)の1 例を図-6.4.9 に示す。湖の左岸側は住宅があるので護岸が必要である。公的な指針に従って,基礎杭の傾斜が基準以上となった個所で基礎杭と護岸を撤去し,図-6.4.9 に示すように基礎杭と護岸を再設置する原形復旧の方針である。安全率の基準を満たすように袋詰め玉石で護岸前面の根固め工を増加させるとしている。以前の環境と比べて洪水被害が低減されているのであれば,護岸の高さ・構造を見直す余地があるかもしれない。右岸側は住宅がなく自然の管理道路には被害が見られないことから,沈下に追従可能な柔軟な施設を造ることも今後の研究的な課題として考えられる。

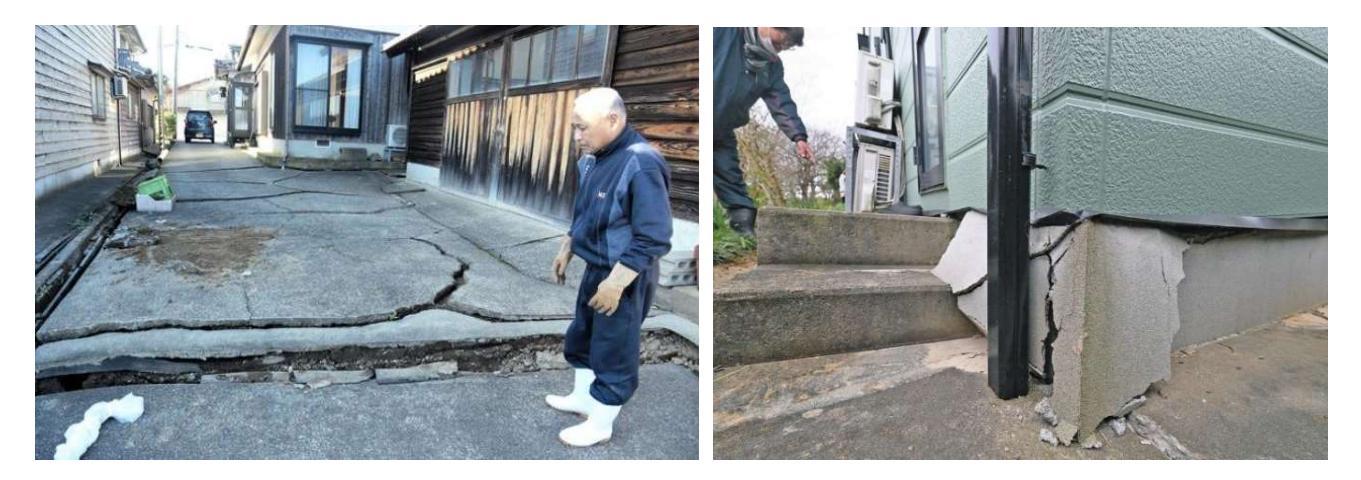
図-6.4.2 に示した②, ①付近の住宅の被害状況をマスコミ報道から引用して写真-6.6.1~6.6.4 に示す。 液状化による不同沈下が生じたとみられる。住宅の外観の変状は,現地踏査で把握した写真-6.4.9~ 6.4.12 に先に示した。復旧工法:ジャッキアップとモルタル注入,注入工法による住宅の不同沈下修正 が考えられる。

写真-6.6.1 民家敷地の亀裂,段差(福井新聞)

写真-6.6.2 破損した住宅の一部(福井新聞)

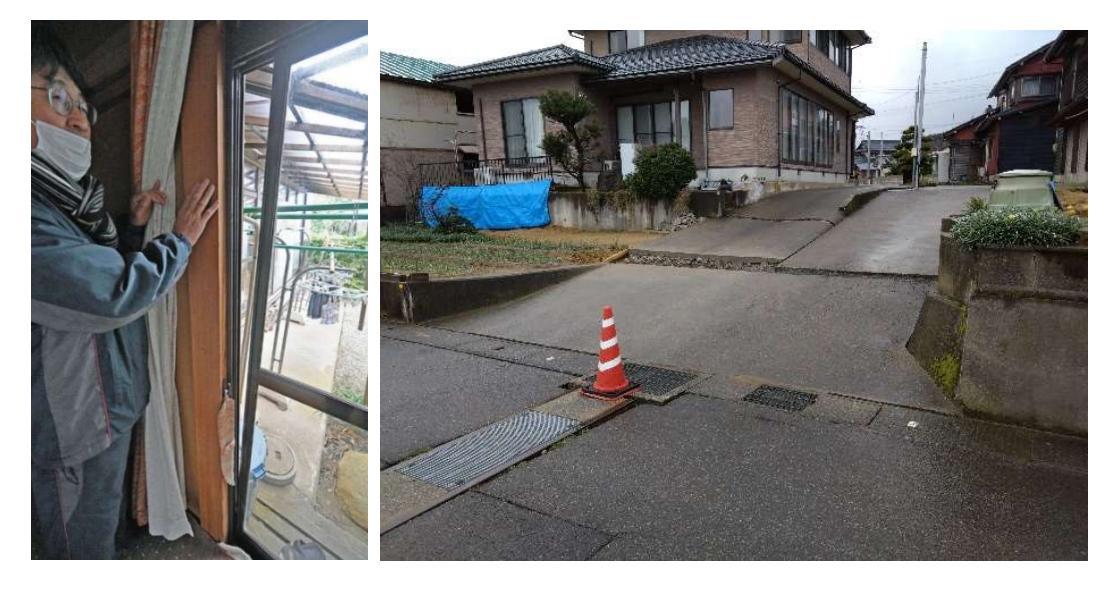
写真-6.6.3 最大 10cm ほどのすき間ができた 写真-6.6.4 民家裏の路面の亀裂(福井放送) ガラス戸(蓮覚寺宏絵氏撮影,福井放送)

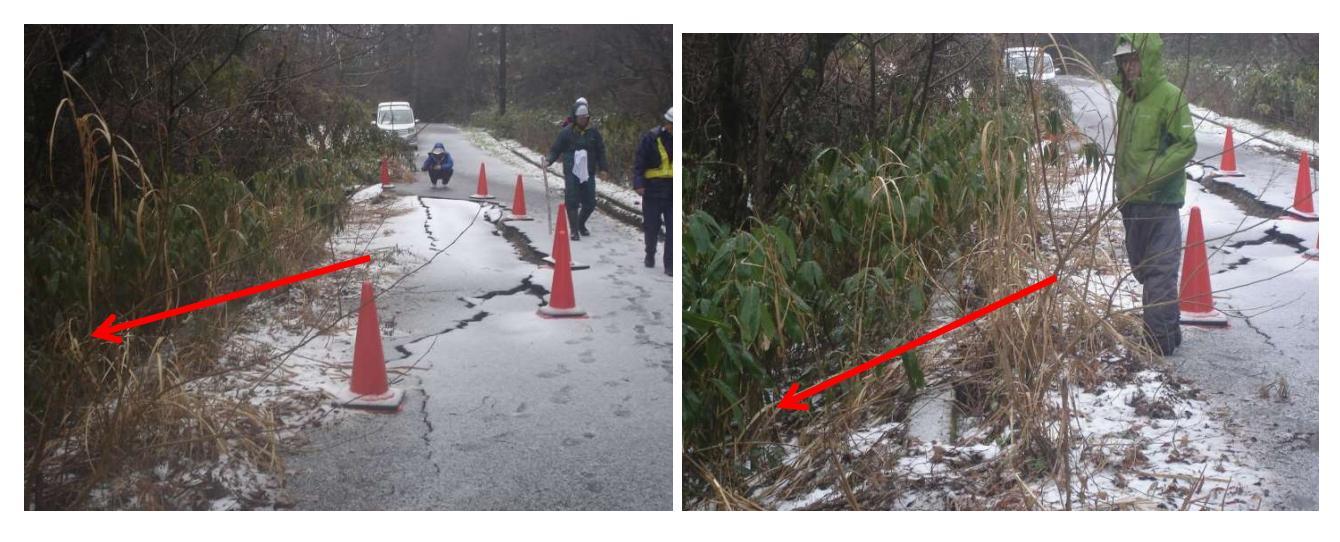
被災個所の地形図を図-6.10.1 に,被災前の空中写真を写真-6.10.1 に示す。道路建設前後の空中写真の 比較を写真-6.10.2, 6.10.3 と,写真-6.10.4, 6.10.5 にそれぞれ示すが,沢地に盛土して道路を造っている。 道路は北西方向に向かって下り坂であり,被災個所は上部の両側切土部から片側盛土部に移る位置であ る。被災個所の西南側がゴルフ場の高い斜面となっており,この斜面からの地下水供給により,被災個 所の盛土内部は地下水位が高い状況となっていたと推定される。盛土の下部は植生と雪で確認出来なか ったが,道路の周囲は笹および竹林であり,崩壊斜面下部には湿地状の緩い谷地形が見られ,地下水が 豊富な状況が見られた(写真-6.10.8)。地下水位の高い道路盛土の路肩が地震で崩落する現象は過去の地 震でも多数見られた現象である。今回の能登半島地震でも地下水位が高いとみられる盛土部の道路路肩 が損壊して交通を阻害する個所が多数見られている。当被災個所はこの現象により路肩がせん断破壊を 起こして沈下し,道路面に亀裂が発生し、側溝にも変状が生じたとみられる(写真-6.10.6, 6.10.7, 6.10.9)。道路面に亀裂が発生した被災個所の北側(下り)の道路盛土部でも道路面に亀裂が見られた

写真-6.10.6 路肩の亀裂・沈下(北側から)

写真-6.10.7 路肩の状況(北側から)

[復旧工法] 亀裂が生じた部分の盛土を撤去し,排水層を十分に設置して,良質土で再度盛土を行う。 耐震性能を向上させるためには盛土内に補強材を設置することも検討する(補強土工法)。

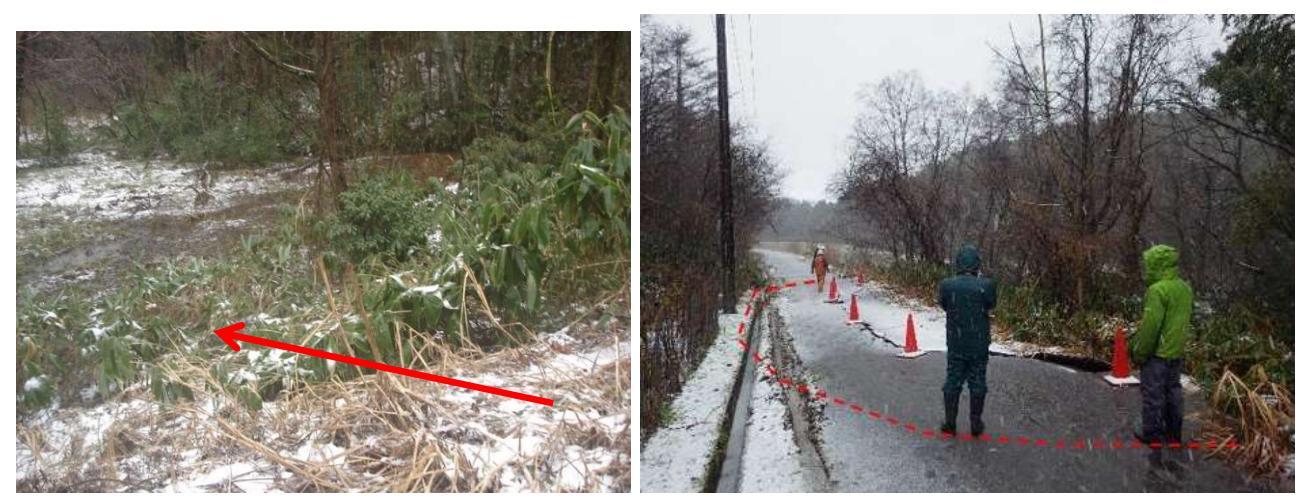
写真-6.10.8 路肩下部

写真-6.10.9 全体の状況(南側から)

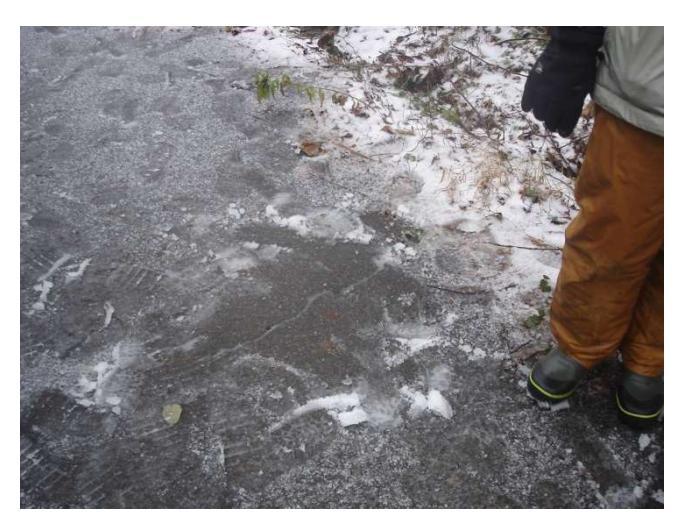
写真-6.10.10 写真-6.10.6より北側の道路面亀裂

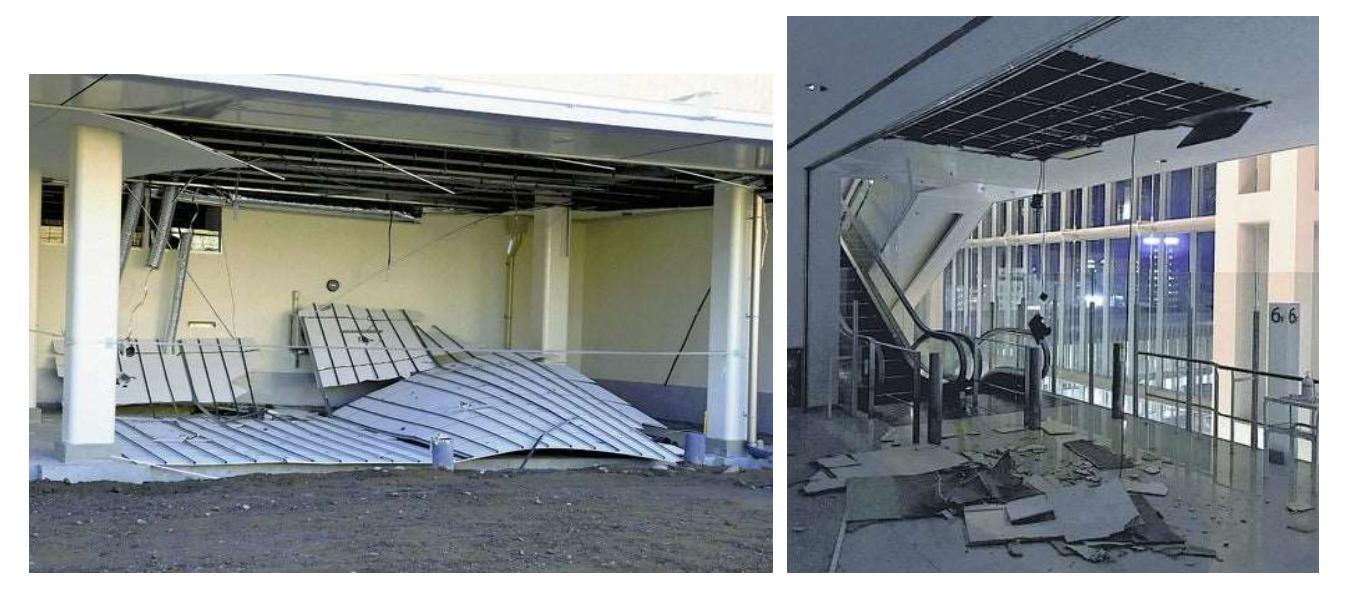
福井市では写真-6.15.1, 6.15.2 に例を示すように, 天井パネル落下などの損傷が中高層の建築物で多

写真-6.15.1 天井パネル落下(福井市立図書館) 写真-6.15.2 天井パネルが落下(アオッサ 6 階)
