**脱地球温暖化社会へ向けた
建設工事への木材利用に関する調査・研究**

産学官共同研究報告書

平成 20 年 3 月

(財) 福井県建設技術公社

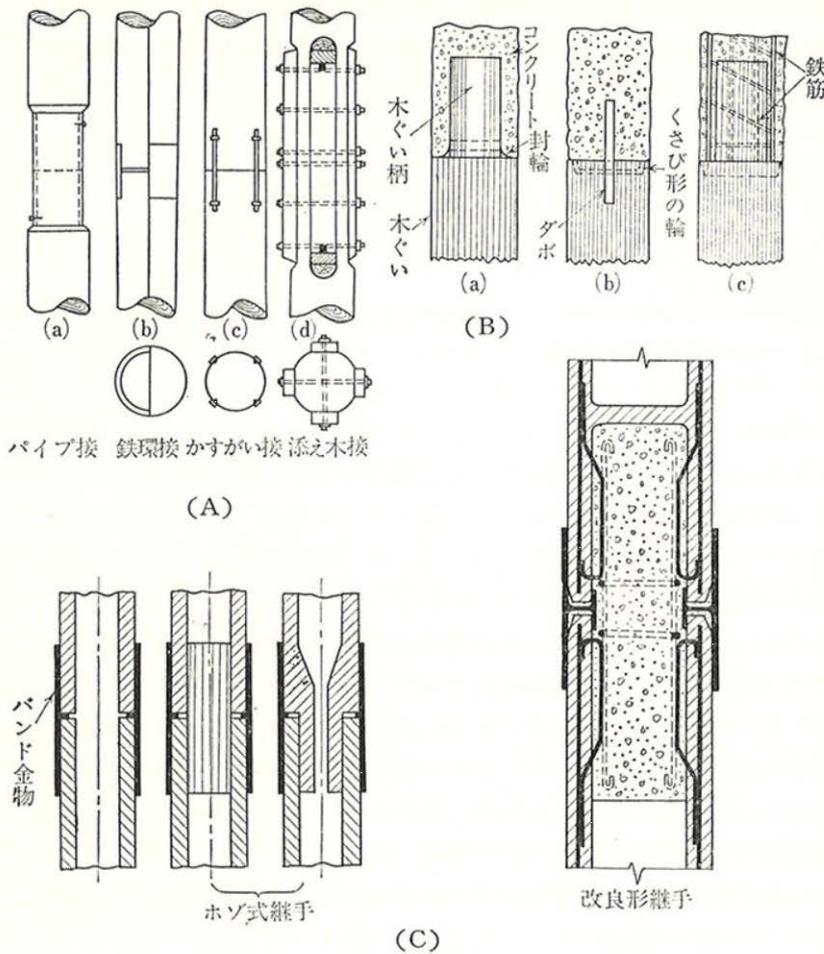
図 35.1

2. 木ぐいの継手は図 35.1 (A) に示すように示されてきた。実際に木ぐいの継手を使用した数多くの経験者はこれについて次のように述べている。木ぐいは自然材を使用するため、継手の上下のぐいがそれぞれに異なったくい軸の曲りやねじれをもっている。これを地中に打込む場合上下のぐいは地盤中でそれぞれに回転し、その回転の大きさ・速度・方向は別個である。このため木ぐいの継手部分には上下ぐいの間でねじれが生ずる。木ぐいは軸方向の力に対しては強いがこれと直角方向の力には弱いので、もし継手が上下ぐいのそれぞれの回転を許さないようにボルトなどで緊結してあれば継手部分に割裂を生じさせ、折れ曲ったり、はずれてしまったりまたは上ぐいまたは下ぐいがこの割裂の中にくさび状に貫入して継手の破

壊を生じさせる。このため木ぐいの継手にはある程度の回転をゆるす構造のものが必要であり、ボルトなどで縫いつけてあるのは最も危険であるというものである。またいま1つ上下ぐいが抜けないためには継手部分がはずれにくいようにしてあることと、継手部でピンとなって折れ曲らないようにある程度の曲げに抵抗できるようになっていることが必要である。

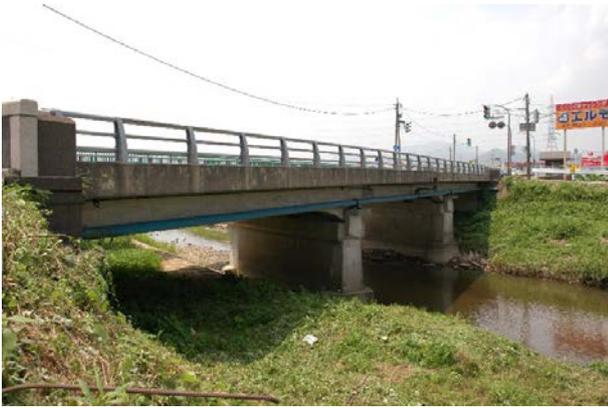
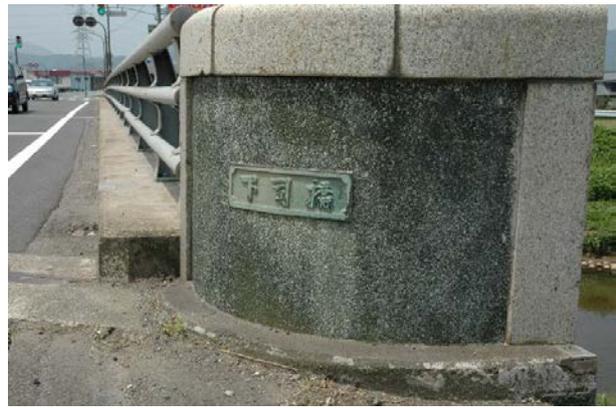
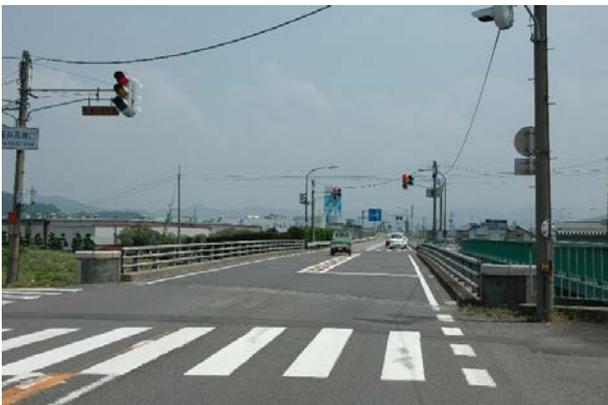
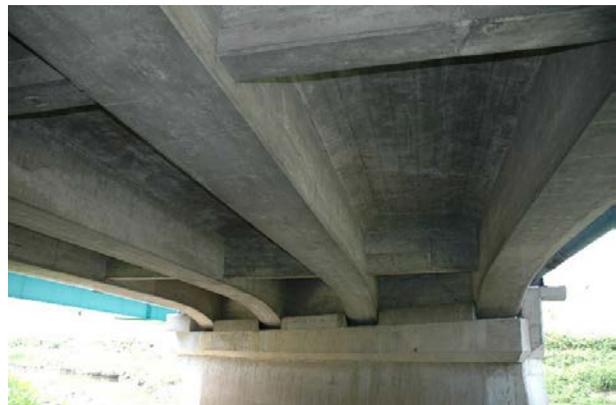
写真-4.2.1 下司橋の現況写真

表-4.2.1 下司橋の緒元

橋名	下司橋	完成年度	S32年	適用示方書	S31年
架橋位置	鯖江市下司町		路線名	一般県道 福井鯖江線	
道路規格	3種1級		橋梁下の状況	吉野瀬川	
橋長	44.90m	有効幅員	9.30m	設計荷重	TL-20
支間割	13.35+17.30+13.35m				
上部工型式	3径間 RC ゲルバー桁橋				
橋台形式	A1	重力式橋台【松杭基礎】	A2	重力式橋台【松杭基礎】	
橋脚形式	壁式小判型橋脚×2基【ケーソン基礎×2基】

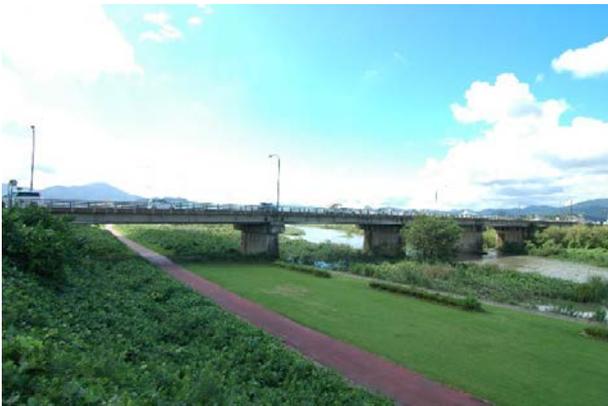
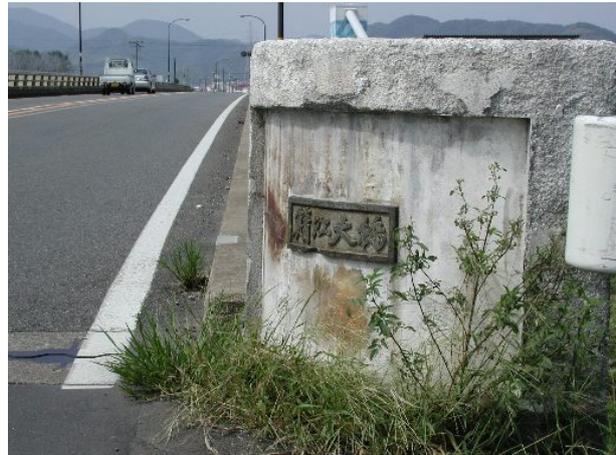
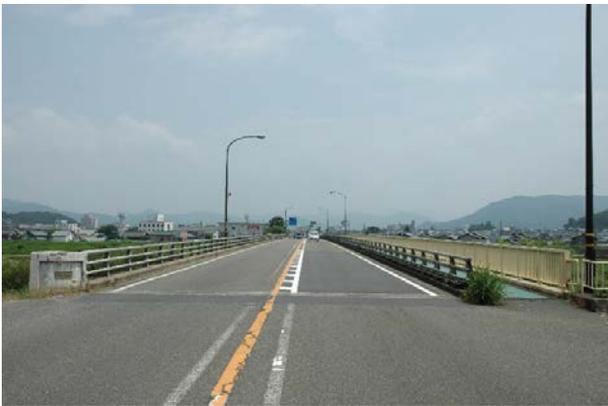
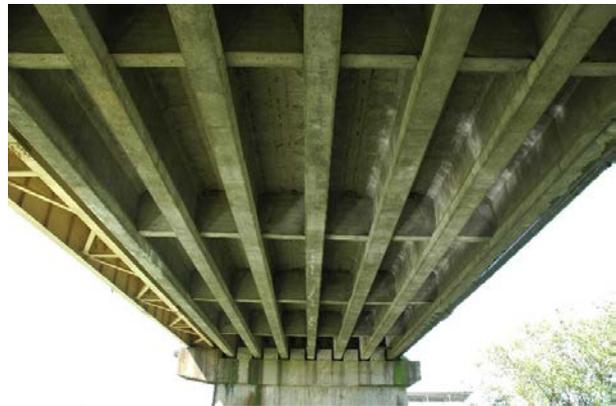
写真-4.2.2 鯖江大橋の現況写真

表-4.2.2 鯖江大橋の緒元

橋名	鯖江大橋	完成年度	S32年	適用示方書	S31年
架橋位置	鯖江市有定町～下司町		路線名	一般県道 福井鯖江線	
道路規格	3種1級		橋梁下の状況	日野川	
橋長	174.00m	有効幅員	9.00m	設計荷重	TL-20
支間割	28.00×6m				
上部工型式	PC単純ポストテンションT桁橋6連				
橋台形式	A1	重力式橋台【松杭基礎】	A2	重力式橋台【松杭基礎】	
橋脚形式	壁式小判型橋脚×5基【ケーソン基礎×5基】

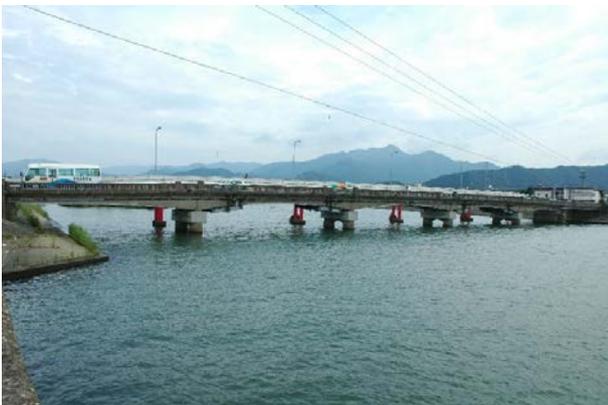
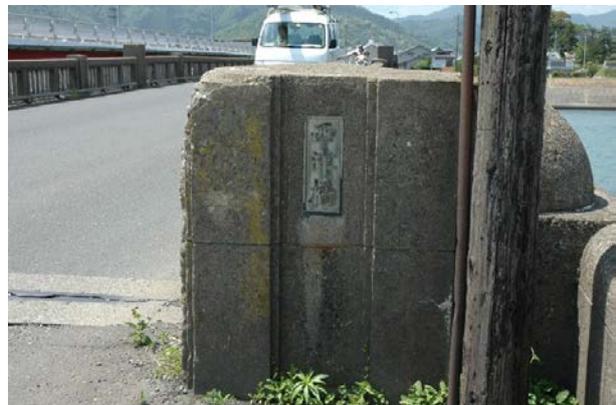
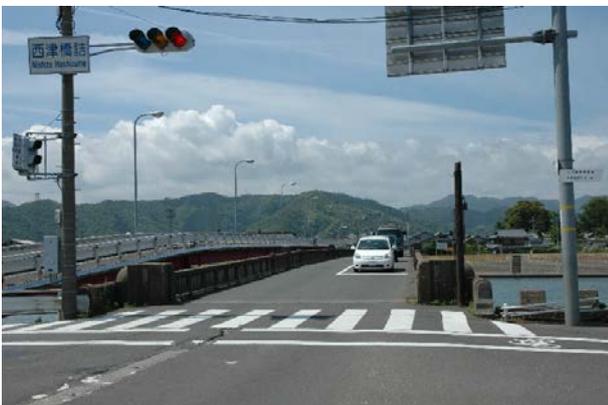
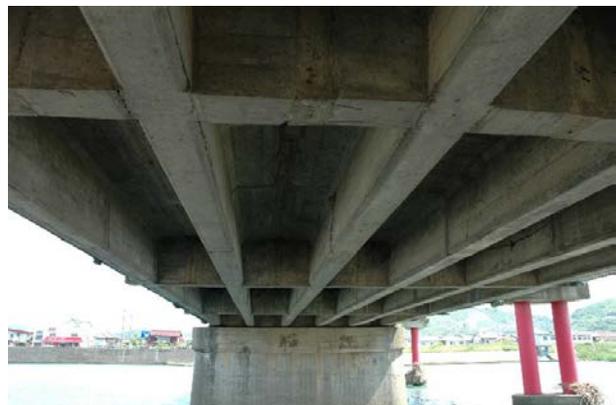
写真-4.2.3 西津橋の現況写真

表-4.2.3 西津橋の緒元表 西津橋の緒元

橋名	西津橋	完成年度	S13年	適用示方書	T15年
架橋位置	小浜市城内		路線名	一般国道162号	
道路規格	3種4級		橋梁下の状況	北川	
橋長	123.40m	有効幅員	6.00m	設計荷重	TL-6
支間割	20.00+18.15+22.04+22.00+22.04+18.15m				
上部工型式	5径間RCゲルバー桁橋+PC単純プレテンションT桁橋				
橋台形式	A1	控え壁式橋台【松杭基礎】	A2	控え壁式橋台【松杭基礎】	
橋脚形式	ラーメン式橋脚×4基【松杭基礎×4基】，壁式小判型橋脚【松杭基礎】

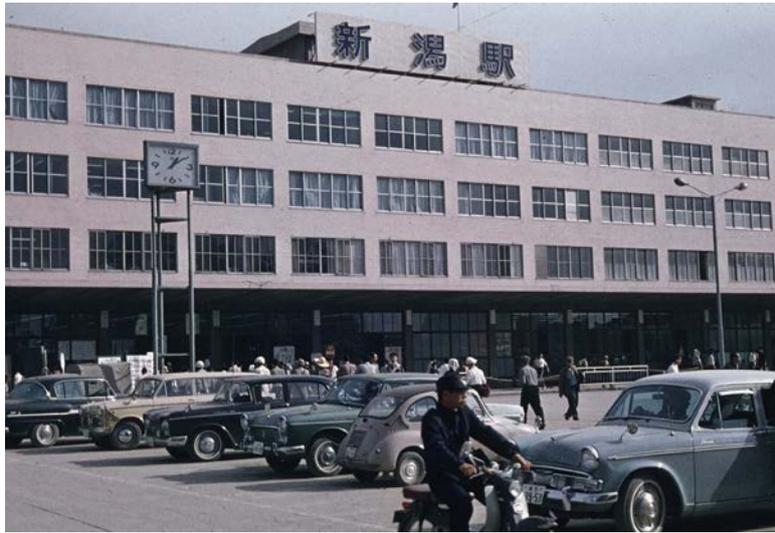
写真-5.3.1 地震後の新潟駅の様子⁷⁾ (土木学会土木図書館所蔵, 撮影: 倉西茂・高橋達夫)

写真-5.3.1と写真-5.3.2は、倉西茂・高橋達夫撮影による地震後の新潟駅と新潟駅前の様子である⁸⁾。これらの写真は、倉西茂・高橋達夫が、地震後に現地調査を行った際に撮影したものと考えられ、地震発生から数日後程度に経過した時の状態と考えられる。新潟駅本屋が地震によって被害を受けていないことがわかる。また、支社が僅かに傾斜し、駅前の歩道のブロックが座屈したり浮き上がったりしていることがわかる。これらのブロックの損傷は、前述弓納持の写真の浸水領域と一致し、液状化によるものと考えられる。写真-5.3.3は、2004年7月9日に撮影した新潟駅の様子である。地震当時とほぼ同じ状態であることがわかる。したがって、本屋を支えている松丸太は、液状化対策として機能を果たし、さらに、地震後43年経過した現在もなお基礎杭としての機能を果たしているということがわかる。

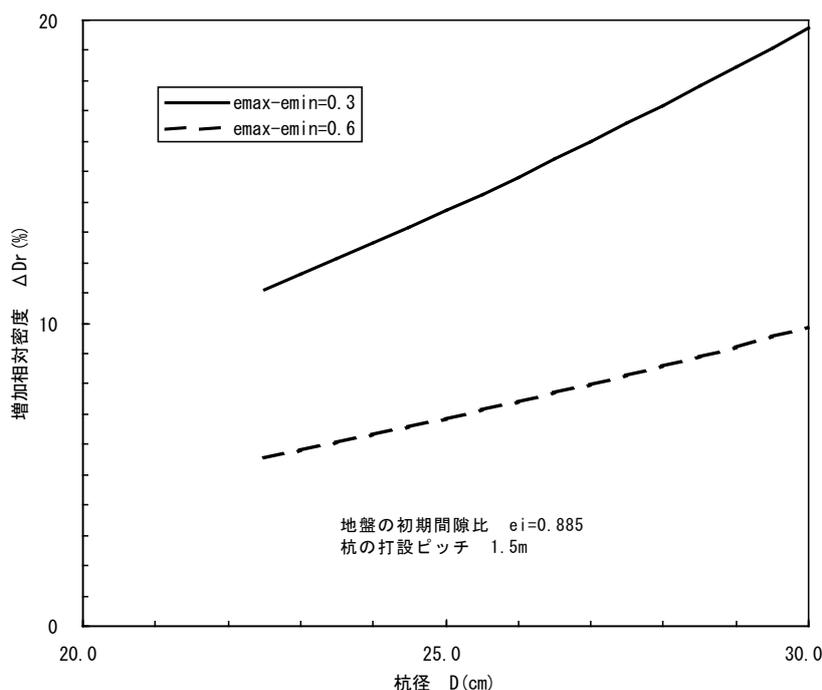
図-5.3.2 松丸太打設により増加した推定増加相対密度

ここで、砂の最大間隙比と最小間隙比の差 $e_{\max} - e_{\min}$ は、一般的に0.3~0.6程度である。また、松丸太は末口から元口が掛けて太くなるので、元口の太さが最大30cmと仮定し、また、地盤の初期間隙比を平均的に0.885と仮定すると、松丸太打設によって増加した相対密度 ΔD_r は、 $e_{\max} - e_{\min}$ をパラメータとして図-5.3.2に示すようになる。これより $e_{\max} - e_{\min}$ が0.3だった場合には、末口から元口にかけて相対密度が11~20%、また、 $e_{\max} - e_{\min}$ が0.6だった場合には、同様に相対密度が5~10%増加したと推察される。

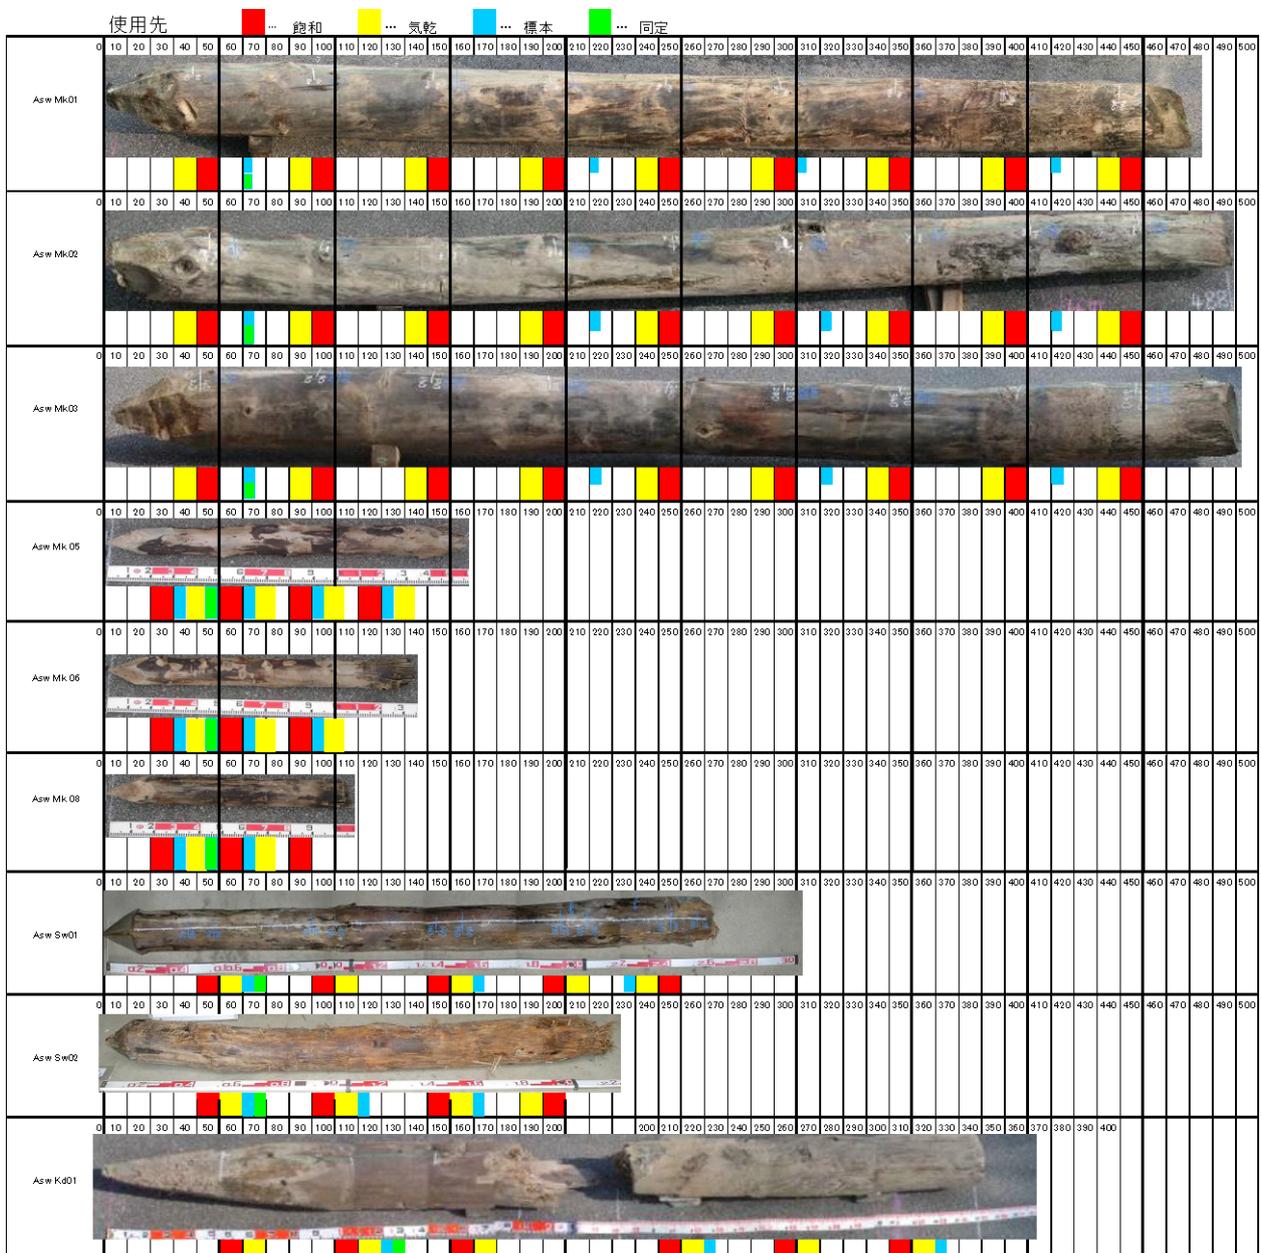
写真-6.1.1 丸太の全容と試験体の採取位置

太の設置状況，樹種，寸法などの諸元をまとめたものであり，そのうち9本の丸太の全容を写真-6.1.1に示した．

本章では，これらの丸太基礎の掘出し状況と歴史的背景の調査結果，ピロディン試験や圧縮試験などによる腐朽度の評価結果，および樹種鑑定の結果について報告する．なお，写真-6.1.1には各評価に用いた試験体の採取位置が示されている．

各丸太における円盤採取位置は，前出の写真-6.1.1 に示した．

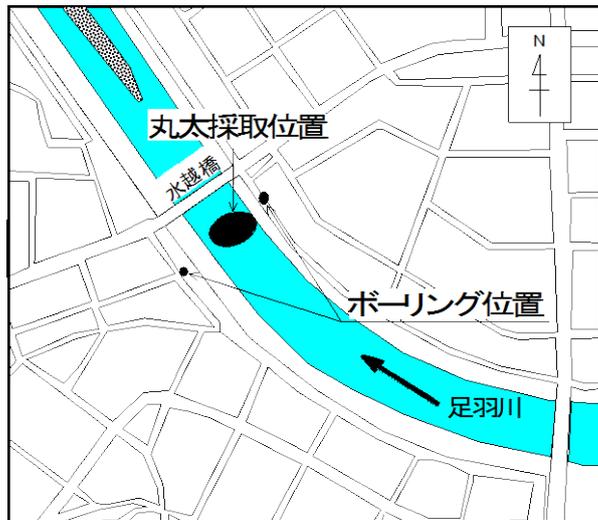
図-6.2.1 水越橋での丸太採取位置とボーリング位置

水越橋の約 100m 上流側の地点より、直径約 30cm 長さ約 5m の丸太 3 本と直径約 10cm 長さ 1~2m の丸太 9 本が採取された。図-6.2.1 に丸太の採取位置とボーリング位置、図-6.2.2 に地盤柱状図、写真-6.2.1 に採取地点の様子、写真-6.2.2 に丸太の搬入状況を示す。現場付近在住の技術者より、1958（昭和 33）年の橋梁拡張工事の際に設置された仮設歩道用の木橋の基礎杭との証言を得ており、設置期間は 48 年と推定できる。今回、採取された丸太の中では杭径、杭長ともに最も大きく、樹齢も 100 年以上と古かった。図-6.2.2 の柱状図に示す丸太の深度は、杭の観察より河川内の地盤表面位置を推定したものであり、杭頭は約 1m 河床より突出し、杭の大部分は砂層に貫入されていたと考えられる。

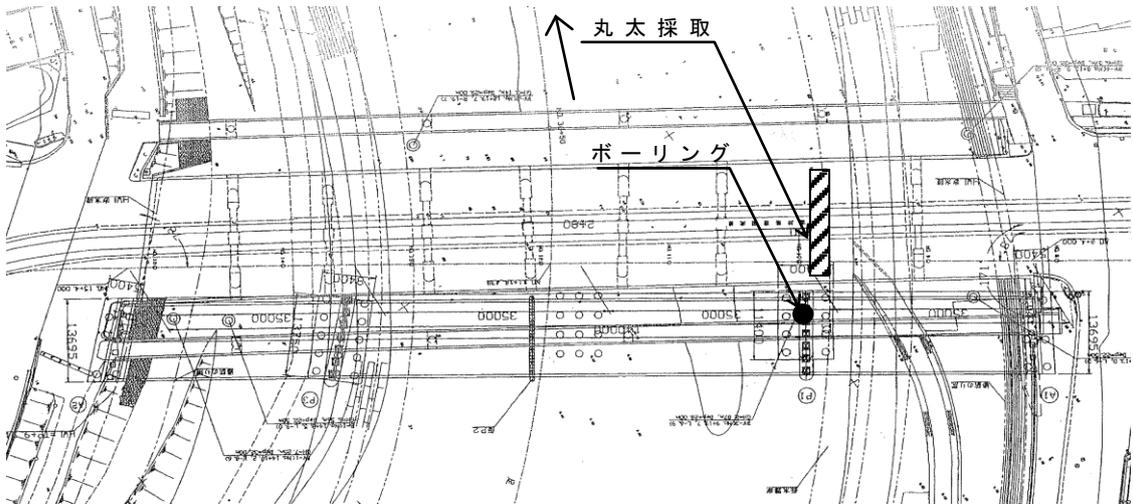
図-6.2.3 幸橋での丸太採取位置とボーリング位置

幸橋からは直径約 20cm 長さ約 2m の丸太 2 本が採取された。図-6.2.3 に丸太の採取位置とボーリング位置，図-6.2.4 に地盤柱状図，写真-6.2.3 に採取地点の様子，写真-6.2.4 に丸太の搬入状況を示す。

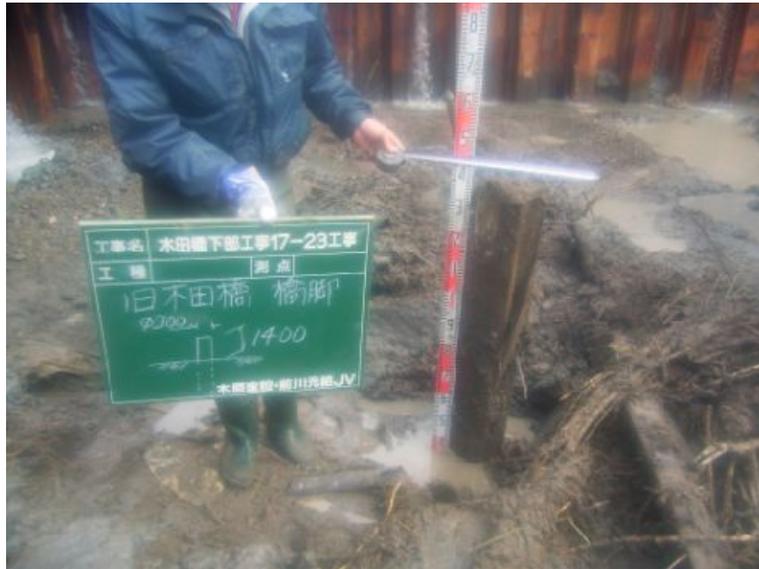
写真-6.2.6 木田橋における丸太の採取状況

た．掘出し時には杭頭部約 1.4m が地盤より上に出ていたが，試験室に搬入された丸太を観察すると，杭頭部約 1.1m が長期間水で洗われたように滑らかに削られた痕跡があり，その上部が地盤表面より突出していたと考えられる．図-6.2.6 に示すように杭頭部が 1.1m ほど地盤より突出していたとすると，粘土層の下部にある砂質シルト層に杭先端があり，杭の大部分は粘土層内にあったと考えられる．杭頭部は水中に没していたと考えられるが，渇水期には水位面より上に存在していたと推測できる．

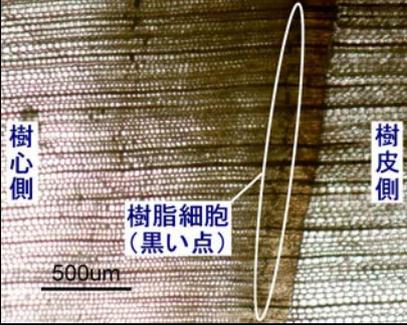
表-6.3.5 各樹種の識別点一覧

スギ属 木杭 No. AswKd01	マツ属 (Sylvestris 節) 木杭 No. AswSw01	カラマツ属 木杭 No. AswMk01
木口面での識別点

<ul style="list-style-type: none"> 年輪の移行がやや急である。 垂直樹脂道が存在しない。 樹脂細胞が存在する。

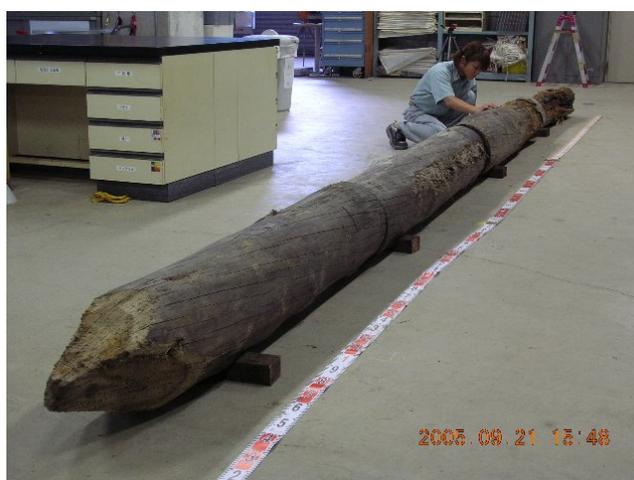
写真-6.4.1 目視観察の状況

表-6.4.1 腐朽度の評価基準⁸⁾

腐朽度	観察状態
0	健全
1	部分的に軽度の腐朽
2	全面的に軽度の腐朽
3	2の状態の上に部分的に激しい腐朽
4	全面的に激しい腐朽
5	腐朽によって形が崩れる

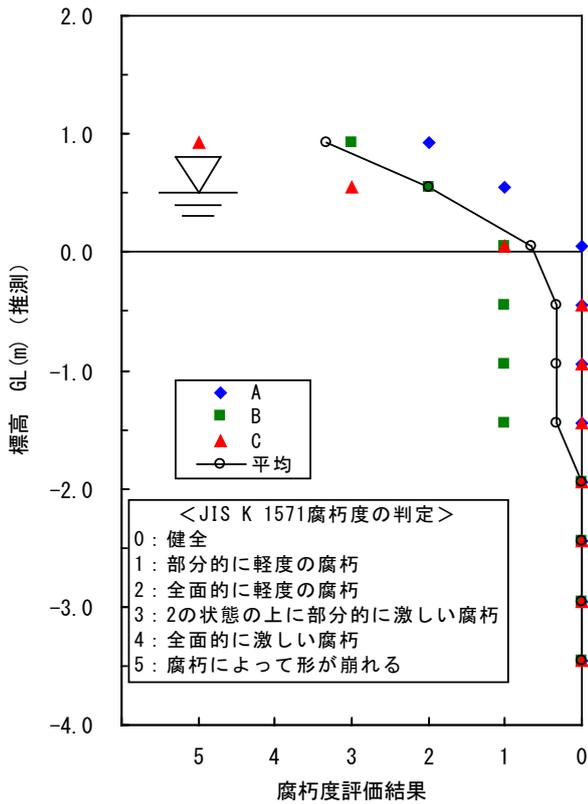
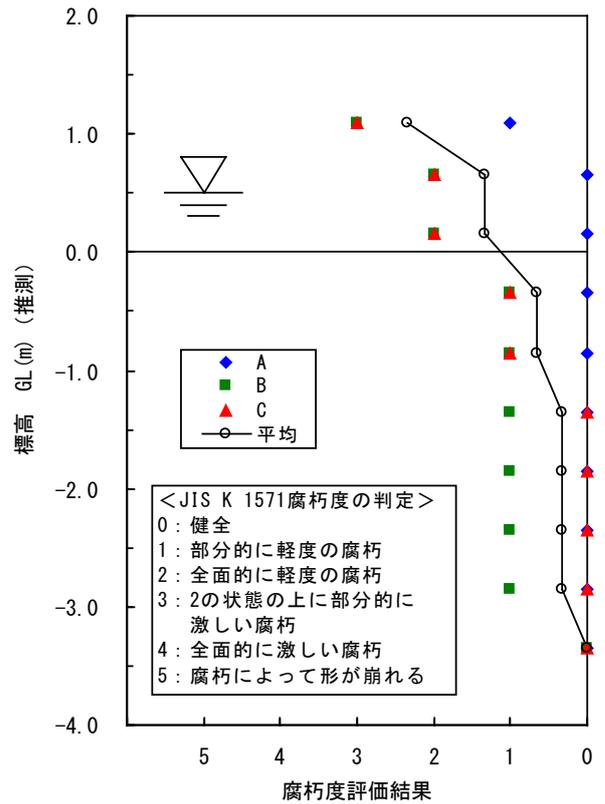
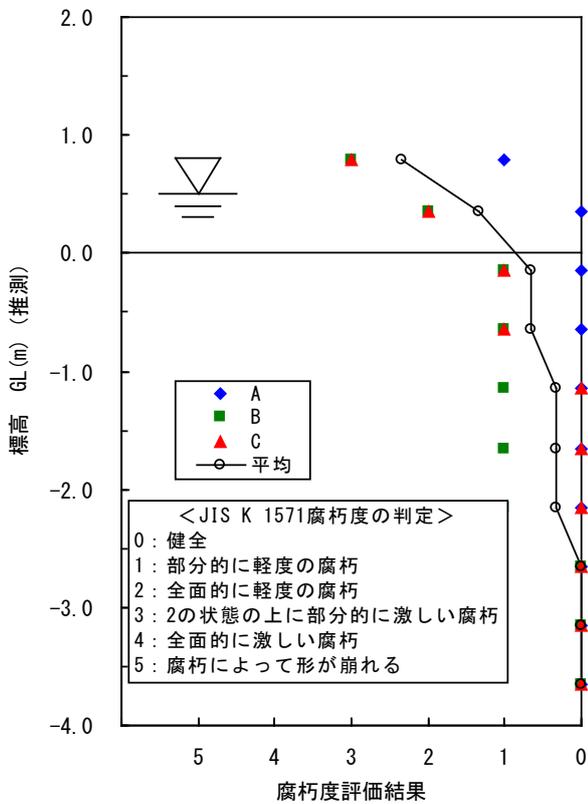
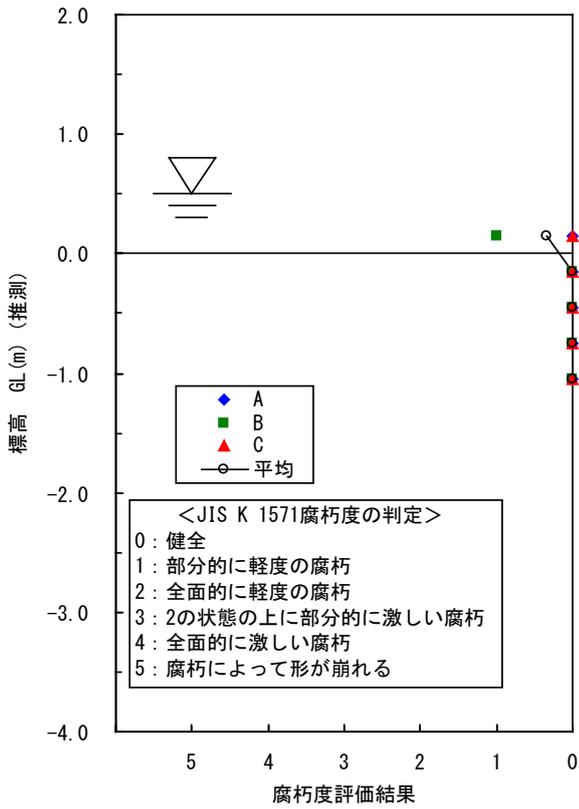
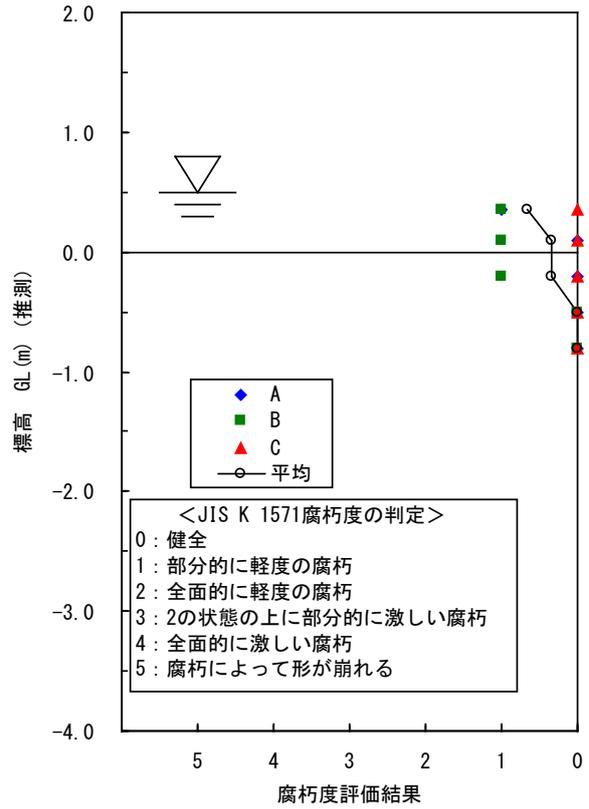
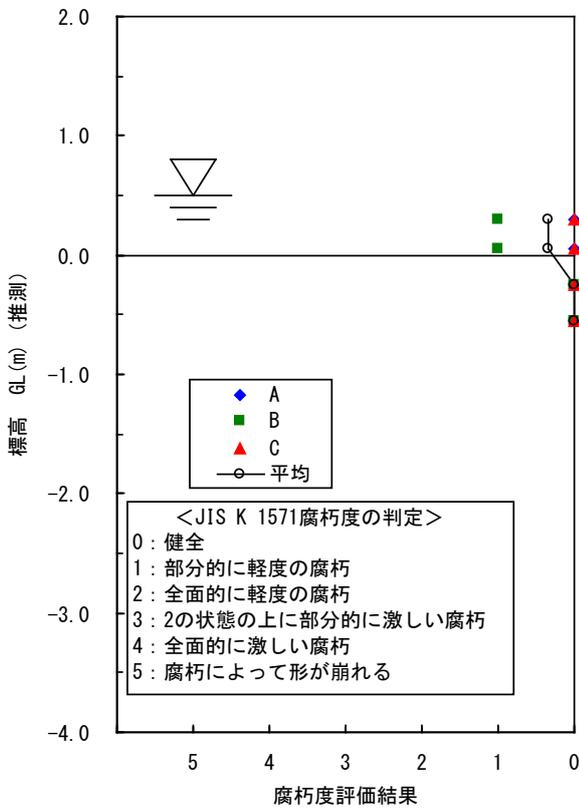
図-6.4.1～図-6.4.9 に AswMk01, AswMk02, AswMk03, AswMk05, AswMk06, AswMk08, AswSw01, AswSw02, AswKd01 の腐朽度評価の結果を示す。それぞれの判定の標高は各区間の中央値とし、実線は 3 者の平均値である。同図より、GL-1m 以深では評価度の平均値が 1 以下となっており、健全であることがわかる。

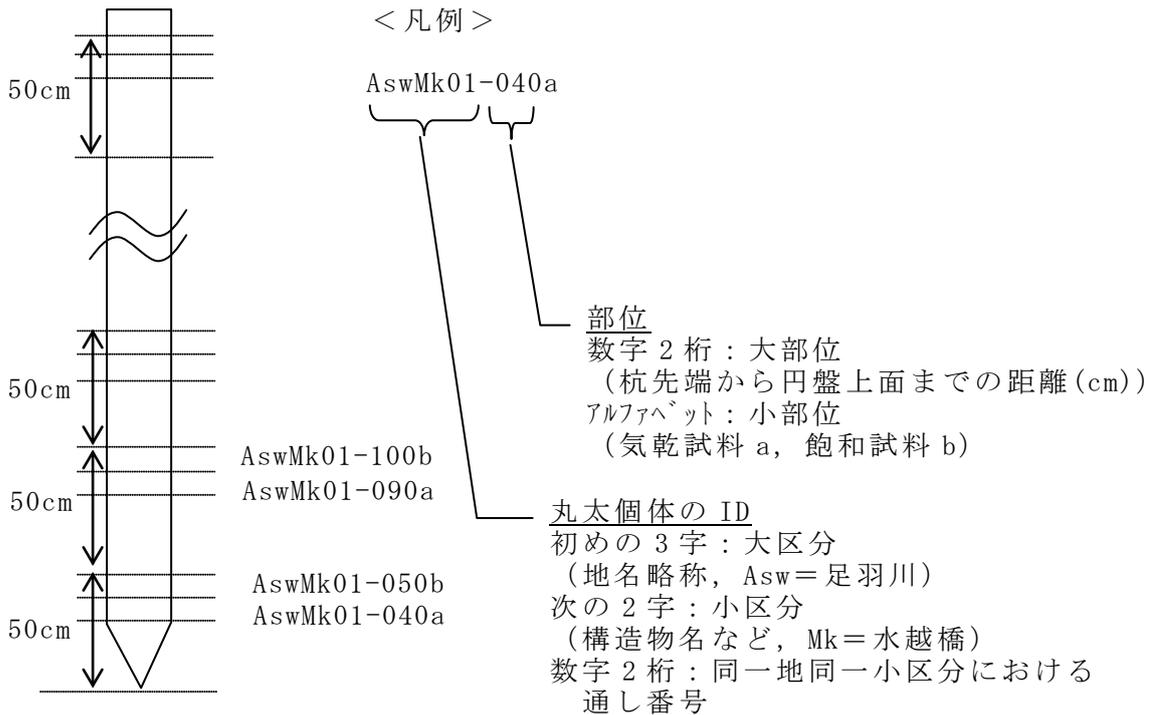
図-6.4.10 丸太個体および断片への番号の付け方

丸太の切断面を整合する位置に合わせ，丸太の長手方向に水平に基準となる線をペイントマーカなどで引いた．杭をまず 50cm 間隔に切断した．つぎに，切断面からそれぞれ上方 10cm および 20cm の位置で切断した．これにより厚さ 10cm の円盤が 50cm ピッチにつき 2 枚作製される．また，切断した各断片（円盤以外を含む）に当該丸太の番号および全体の中での部位が分かる番号と上下の印をペイントマーカで丸太側面に書いた．以下に各丸太への番号の付け方を示す．

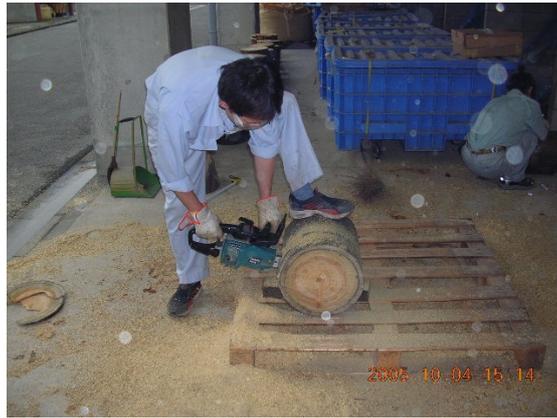
写真-6.4.2 木材切断状況

a の円盤は室内に放置し気乾状態とし，b の円盤は後述する方法で飽和（飽水）化した．
 a の円盤はひび割れを防ぐため，芯までチェーンソーで切れ目を入れた．また，各木材について円周面と円盤面の写真を撮影し，断片の脇には例えば「AswMk01-030-040」と書いた名札とスケールを置いた．

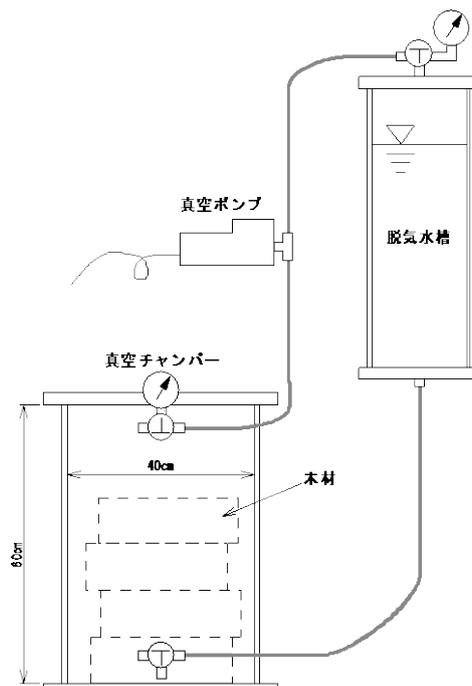
図-6.4.11 木材の飽和化に用いた真空チャンバー

飽和化は、次のように行った。まず、図-6.4.11に示す真空チャンバーに厚さ約10cmの輪切り状にした木材を入れ、チャンバー内を真空状態にして半日程度放置する。つぎに、チャンバー内を真空状態に保ったまま十分に脱気した水をチャンバー下部より流し込み、木材を十分に脱気水に浸す。さらに、この状態で半日以上真空状態を保つ。その後、上のバルブを開放しチャンバー内を大気圧に戻す。この時に木材が浮き上がるようであれば再度バルブを閉じ、チャンバー内を真空状態に保ち、さらに数日間放置する。大気圧に戻した状態で、さらに3日以上水に浸したまま放置する。なお、一度飽和化した木片は試験に供するまで別容器にて水に浸したまま保管した。また、圧縮試験用供試体はこのように飽和化した木片より切り出し、試験まで水に浸して保管した。

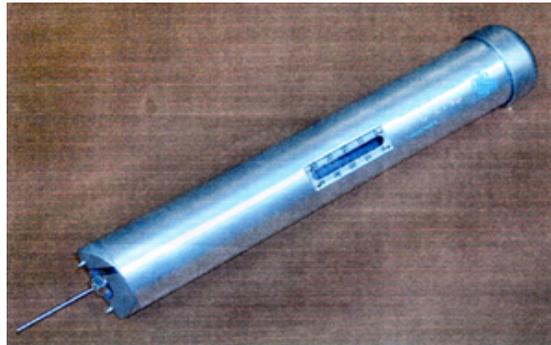
写真-6.4.3 ピロディン試験機

ピロディンとは一定に圧縮されたばねの力で鋼製のピンを木材に突き刺し、そのピンの貫入深さを測定することにより、木材の密度や腐朽・劣化を判定する試験機である。貫入量は 40 mm まで測定可能であり、一般に半径方向（年輪の中心に向かう方向）に測定した場合において、30～35mm 以上で腐朽・劣化していると判断される。写真-6.4.3 にピロディン試験機を示す。

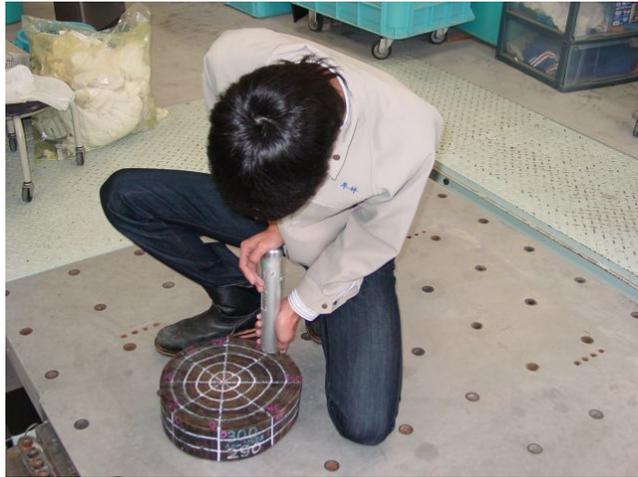
写真-6.4.5 ピロディン試験の実施状況

円盤面においてピロディンを貫入する位置は杭頭方向を上とした場合の円盤上面である。円盤の中心から外周方向へ 45 度の角度ごとに 1 本、計 8 本の直線を引き、8 本の各直線について中心から外側までを 10 等分した場合の、中心から 1, 3, 5, 7, 9 番目の位置に印を付け、計 40 点を試験位置とした。なお、これらの点は中心側から昇順で番号をつけた（図-6.4.12 および写真-6.4.3 参照）。まず、40 点の試験位置にペイントマーカーで印をつけ、それを写真に撮影した後に試験を実施した。なお、腐朽やひび割れ等による異常部がある場合は測定点より除外し、径の小さい丸太の場合には図-6.4.13 のように測定点を減らして計測を行った。

円盤面の試験において記した線によりできた円周面の 8 区画を利用して、各区画で上下に 3 点ずつ計 6 点、円周全体では計 48 点の試験位置を設定し試験を行った。まず、円盤面の上下から各 3cm の位置の円周面上に 2 本の線を引き、その線上に隣り合う試験位置同士の距離が均等になるよう 48 点の試験位置を設定し、ペイントマーカーで印をつけた。そして、試験位置を 4 方向から写真撮影した後に試験を実施した（図-6.4.12 および写真-6.4.4 参照）。測定点はひび割れ等異常部を避けた。なお、腐朽やひび割れ等による異常部がある場合は測定点より除外し、径の小さい丸太の場合には図-6.4.13 のように測定点を減らして計測を行った。

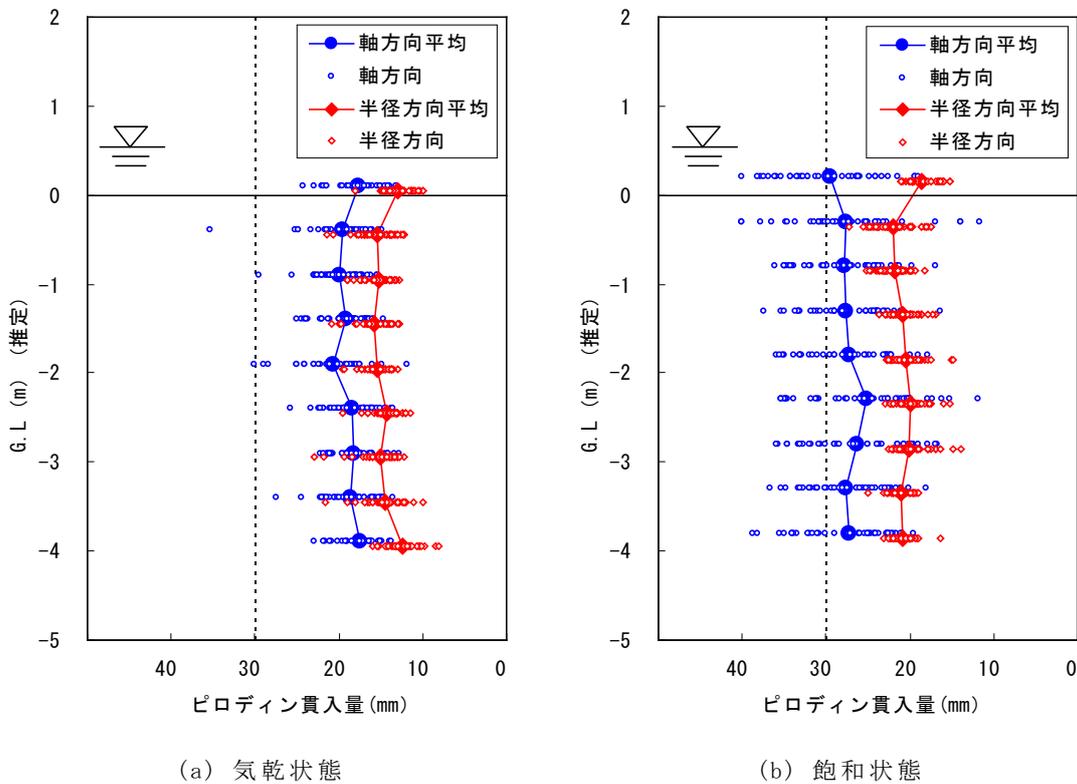
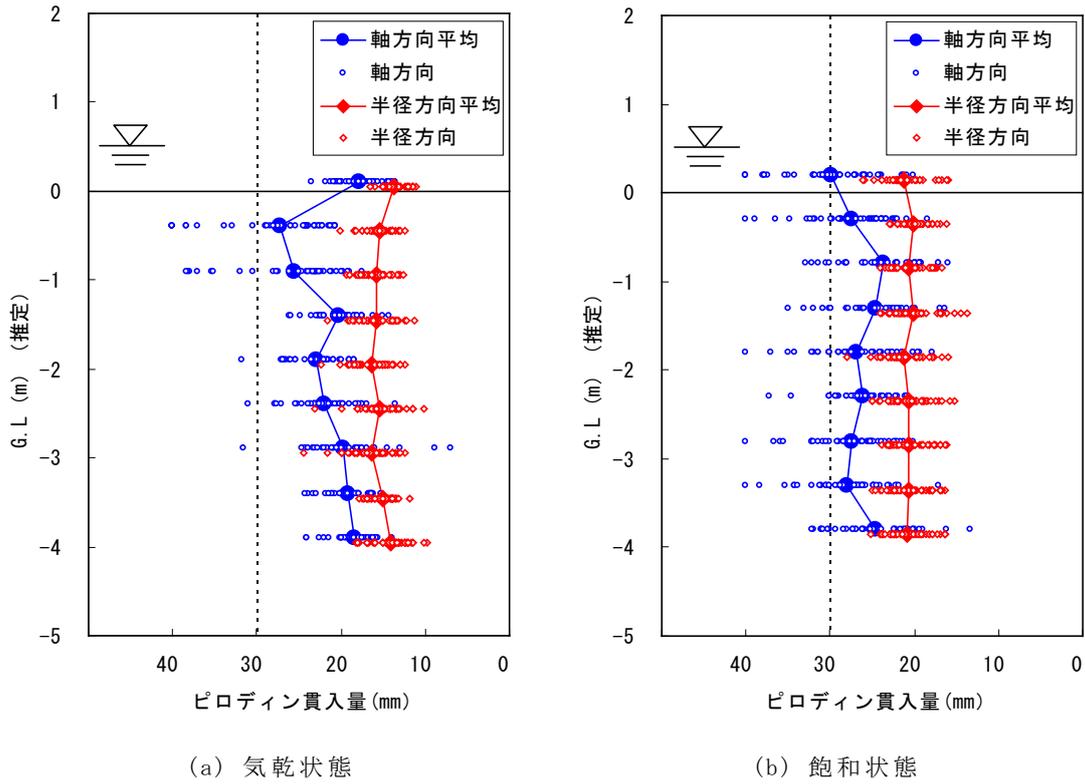
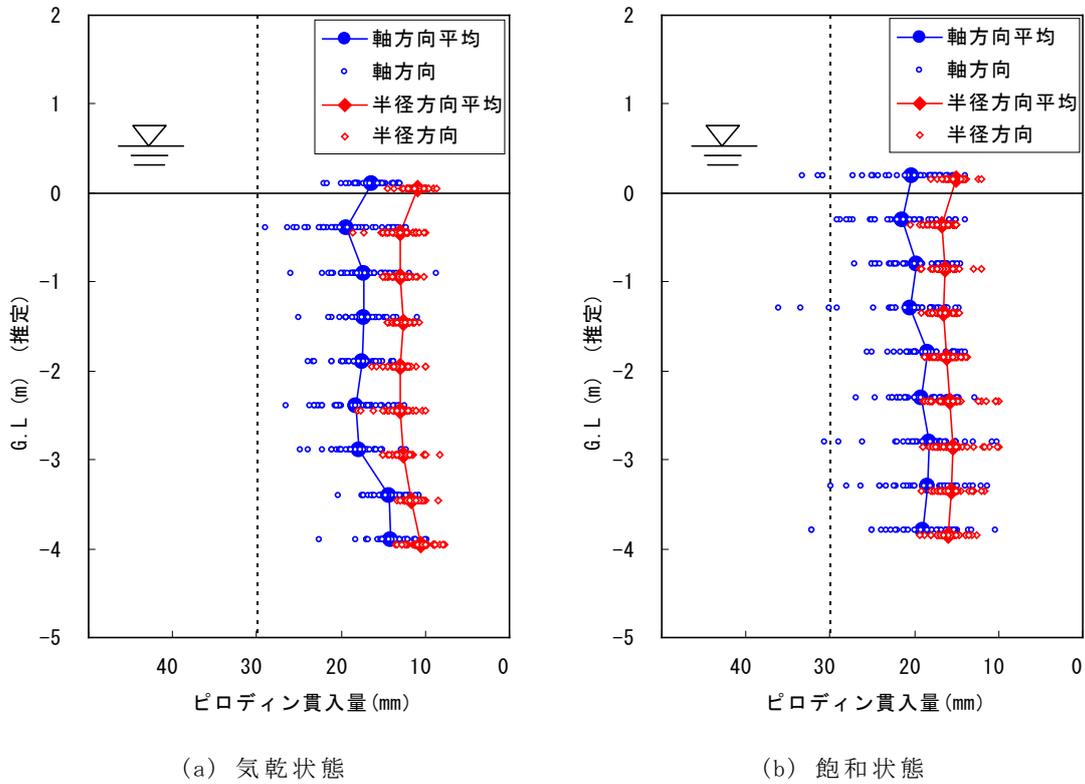
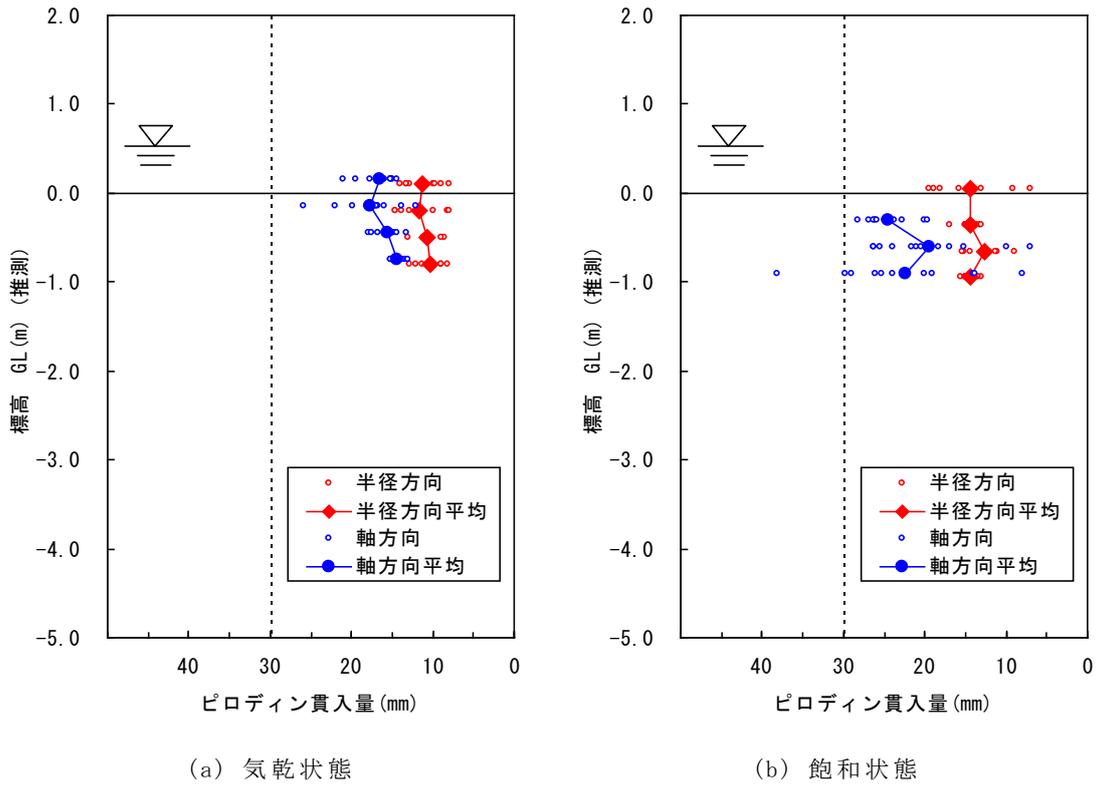
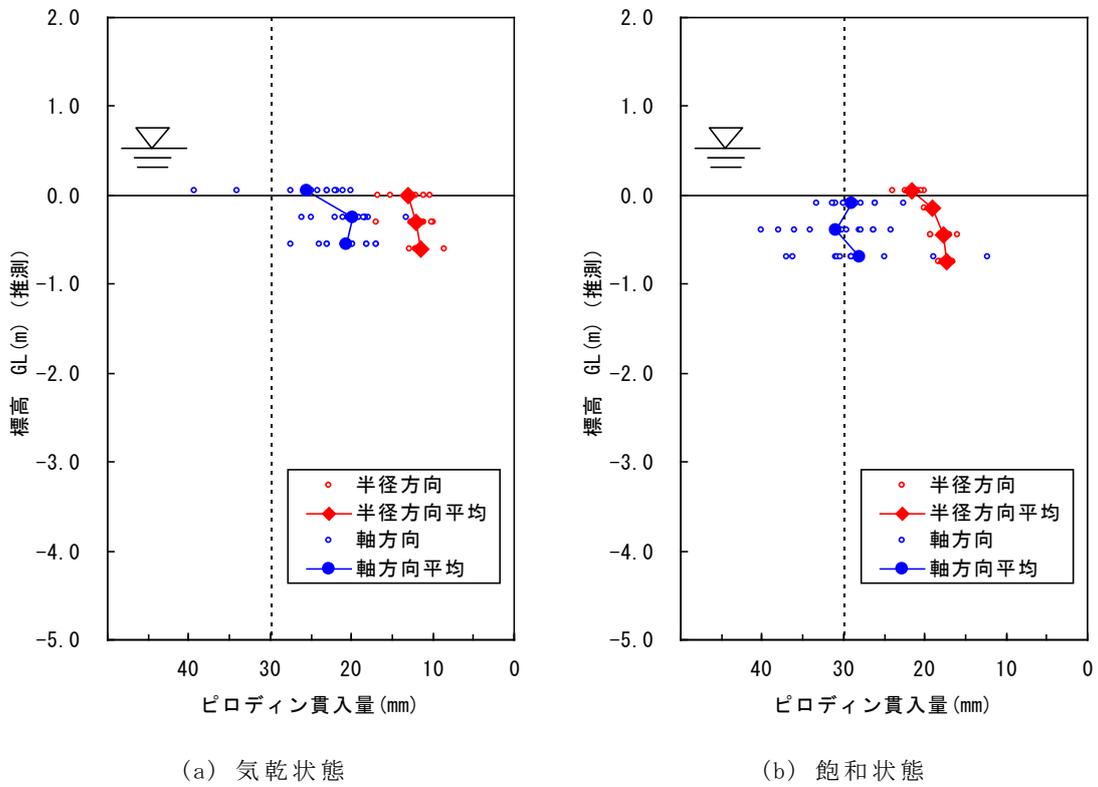
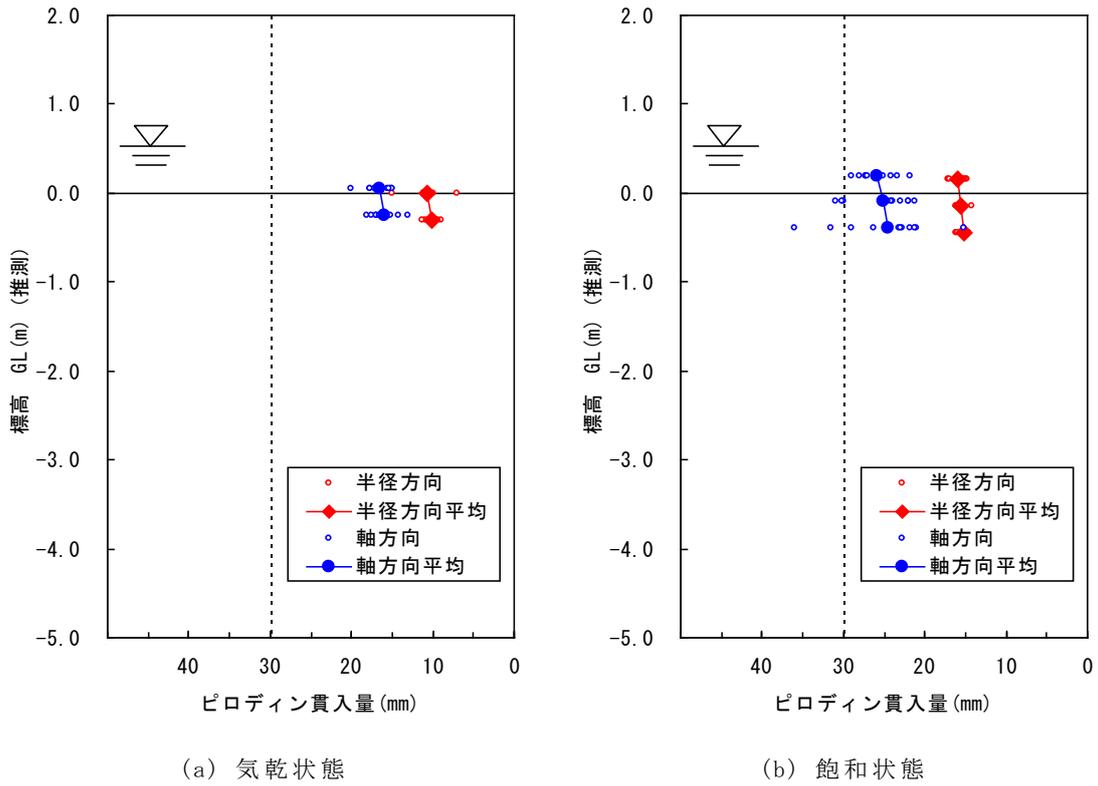
各木杭の深さ方向のピロディン貫入量について、飽和資料および気乾資料それぞれの結果をまとめたものを図-6.4.4 から図-6.4.22 に示す。各グラフには見やすさのために腐朽の目安となる貫入値 30mm の線を引いた。同図から、半径方向の貫入量は気乾状態および飽和状態の双方においていずれの木杭においても基本的に 30mm を下回っており、腐朽していないことが明らかとなった。軸方向の貫入値は 30mm を超えている場合があるが、これは腐朽していない木材においても木材の軸に近い部分などでは一般的な値である。また写真-6.4.6 から写真-6.4.19 に各木杭の代表的な円盤の写真を示した。

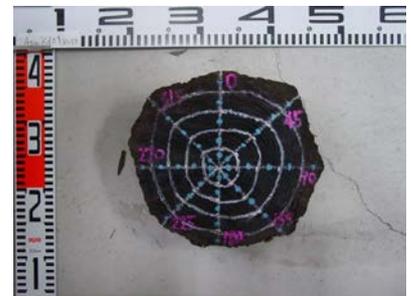
写真-6.4.18 AswKd01, 飽和
(木田橋地点, スギ属)

(a) 杭先端から 160cm

(c) 杭先端から 60cm

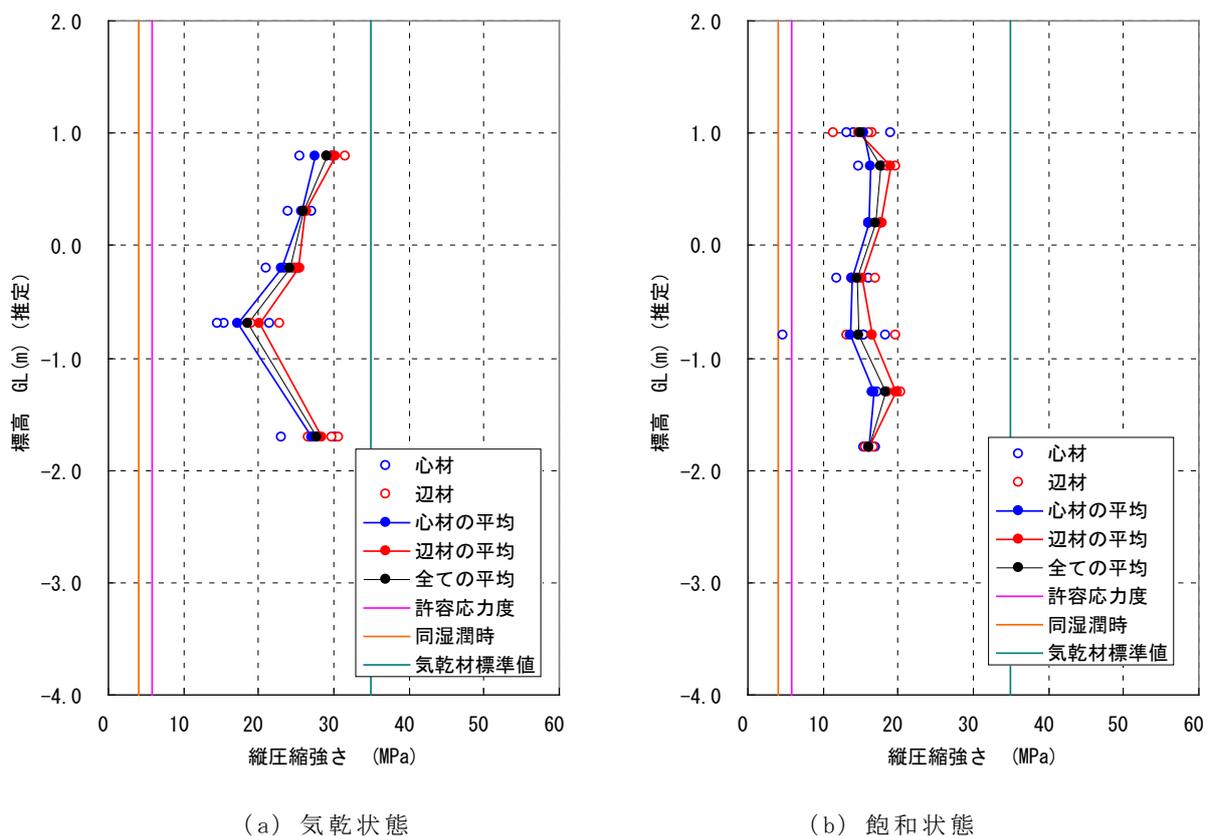
図-6.4.23 深度ごとの縦圧縮強さ（採取地：木田橋付近，樹種：スギ属）

この図から、このスギ属の木杭の縦圧縮強度は標準的な値よりは弱いものの、許容応力度よりは高い値となっており、強度が大きく低下した訳ではなく健全性を保っていると評価された。これによりスギ属が木杭として利用できる可能性が、ピロディン試験だけでなく圧縮強度の結果からも示された。

（図中の「辺材」は木材の外周側から切り出した試験体（先述の試験体位置記号が「OUT」で表されるもの）を意味しており，木材構造上の辺材ではない部分も含む。）

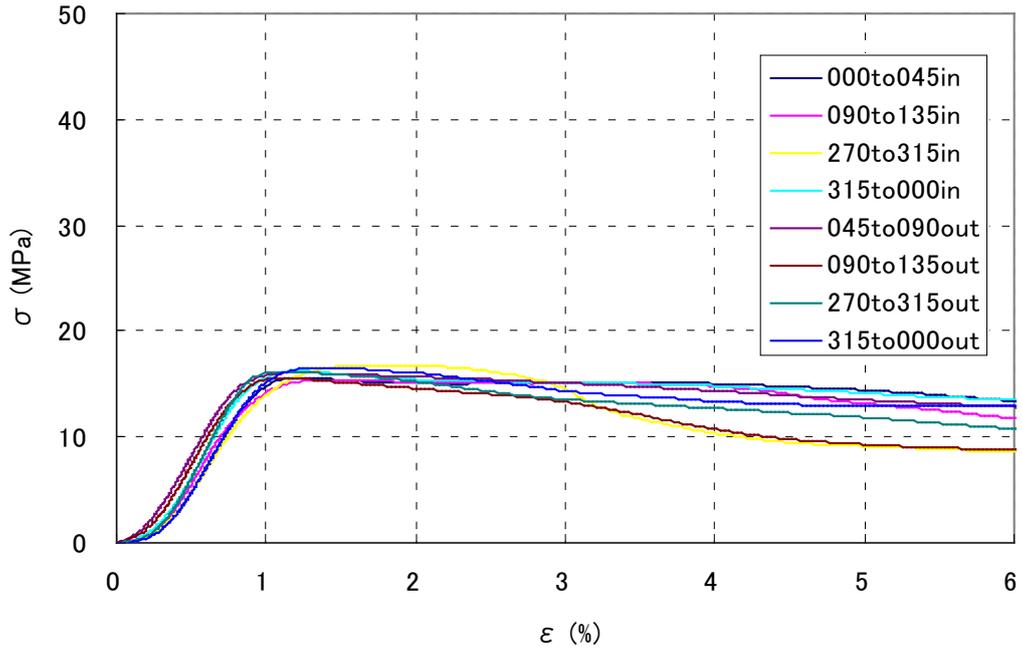
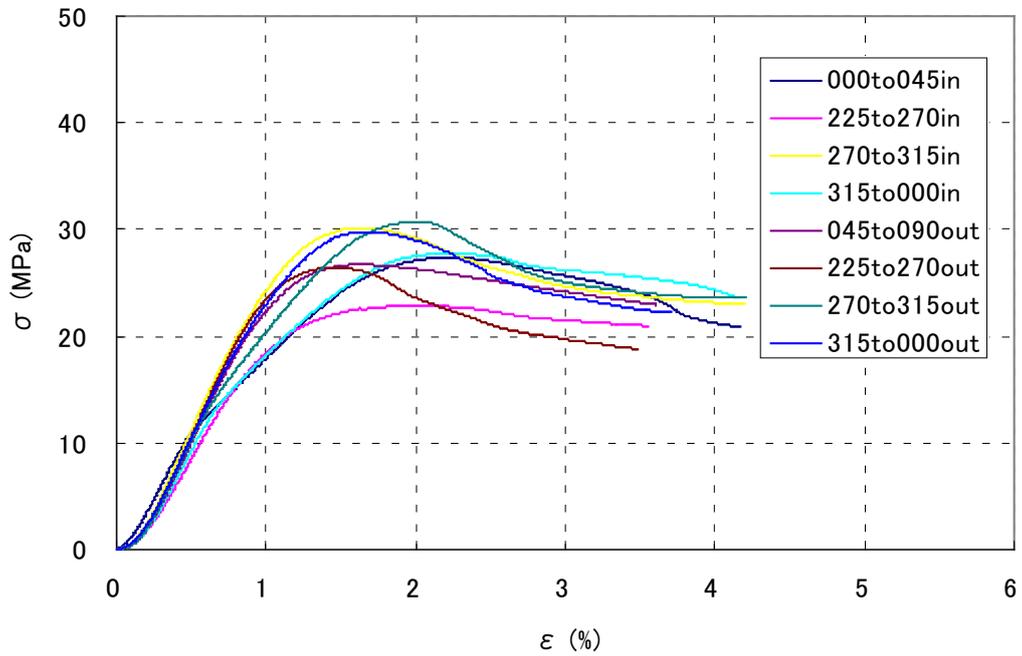
また、図-6.4.24 に圧縮試験より求めた試験体の応力ひずみ関係を示した結果の一例を示した。飽和状態では気乾状態より強度が低いことが確認された。

(a) 木田橋（飽和試料，スギ属，杭先端付近）

(b) 木田橋（気乾試料，スギ属，杭先端付近）

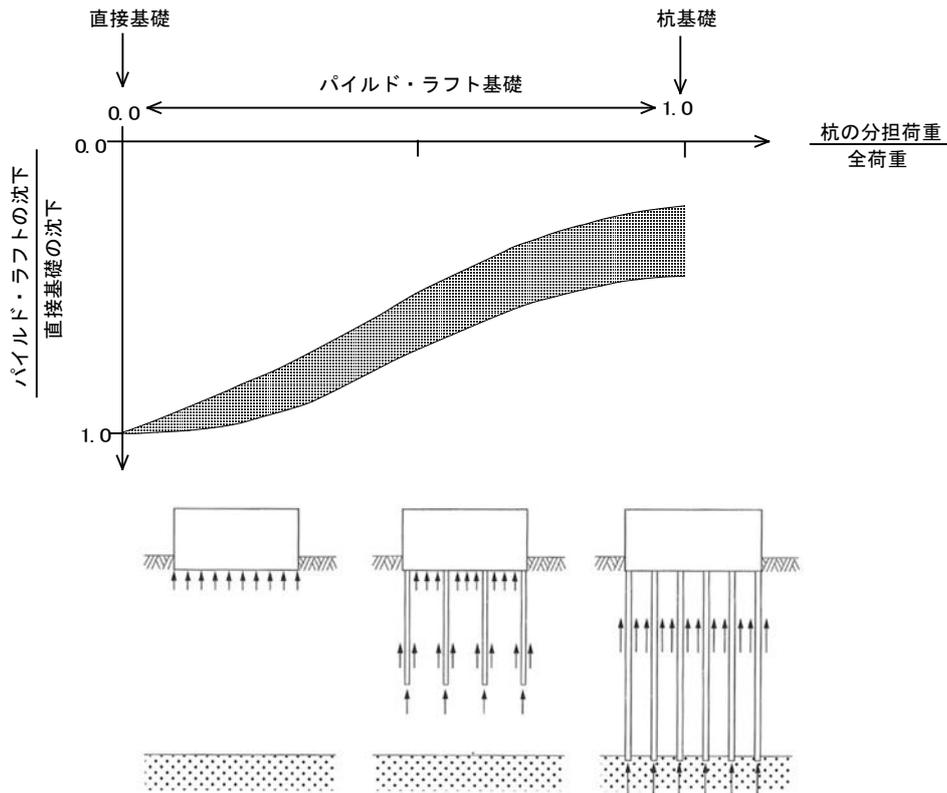
図-7.1.7 基礎形式の比較^{3), 4)}を参考に作成

パイルド・ラフト基礎は、**図-7.1.7**に示すように、直接基礎と杭基礎の中間的な基礎形式であり、直接基礎と杭基礎が複合して荷重に抵抗する。**図-7.1.8**は、基礎の荷重度からみた適用範囲を直接基礎の荷重度と基礎幅の関係で示したものである。許容支持力の直線は一般に右上がりであり、この直線の下側は支持力的に安定な領域である。許容沈下量から決められる荷重度は右下がりの曲線となり、この曲線より下側が沈下に対して安定な領域となる。直接基礎は、この両者の下側の領域で直接基礎が設計可能であり、これより上

(a)直接基礎 (b)パイルド・ラフト基礎 (c)杭基礎
