**脱地球温暖化社会へ向けた
建設工事への木材利用に関する調査・研究**

産学官共同研究報告書

平成 20 年 3 月

(財) 福井県建設技術公社

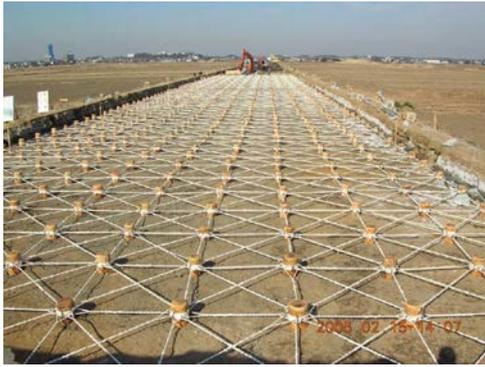
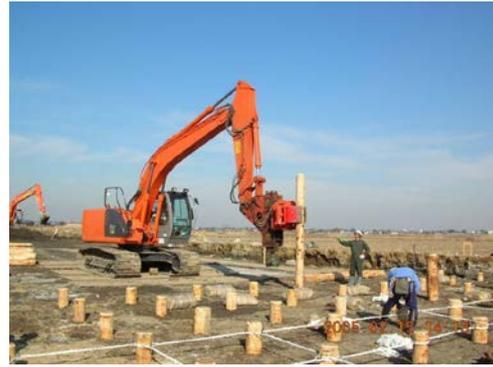
図-7.2.2 パイルネット工法の概要図（パイルネット工法協会提供）

木材を利用した工法として先述の「パイルネット工法」を想定した．セメント固化改良工法としては，深層混合処理工法を想定した．深層混合処理工法にはいくつかの方法があるが，想定地盤モデルに適した中圧噴射機械攪拌方式（CMS システム）を適用した．図-7.2.2にパイルネット工法の概要図を，図-7.2.3に深層混合処理工法の概要図を示す．

パイルネット工法は、1975年（昭和50年）8月の石狩川を襲った大洪水を契機に、泥炭性地盤に緊急に河川堤防を盛土するために開発された、「軟弱地盤上の盛土安定工法」である。1976年以来、河川堤防をはじめ、道路および鉄道などの盛土や路盤・路床の確保に対して、全国的に600件以上適用されている。この工法は、軟弱地盤上に多数の丸太（またはコンクリート杭などの既製杭）を適当な深さまで打設して、杭頭部を連結部材で緊張し、その上からサンドマットなどで埋め込み、さらにその上に土木用シートを敷設した後、盛土を行うものである（特許第1374368号）。この工法は、盛土荷重が直接地盤上に作用せず、単杭または群杭効果により深部に作用するので、すべり破壊および塑性流動の発生を防ぎ、自由性を有した杭、連結部材、土木用シートなどの緩和作用で軟弱地盤となじみがよく、これらの相乗効果により盛土の安定を確保している。

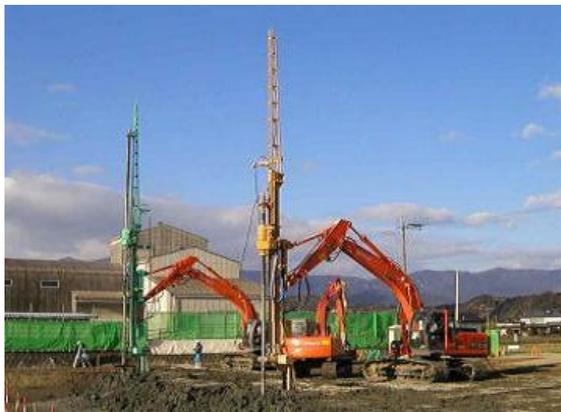
図-7.2.3 深層混合処理工法の概要図（㈱富士建 HP より）

CMSシステム施工手順

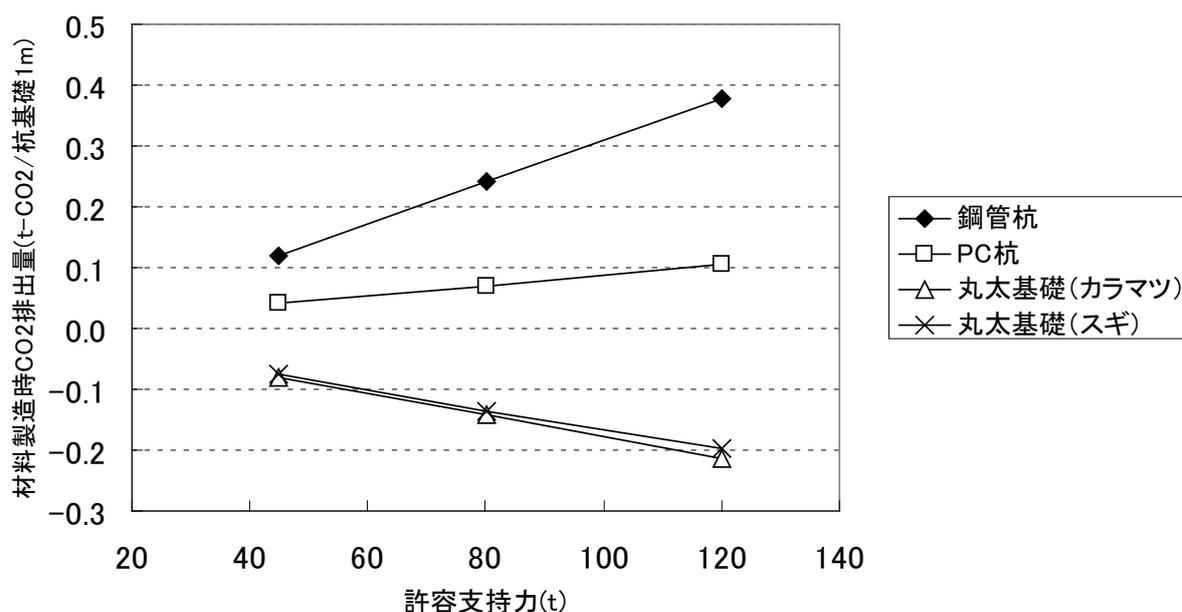
図-7.2.4 許容支持力別の各種既成杭の材料製造時の CO₂ 排出量

計算の結果、材料のみの比較では当然ながら、鋼管杭と PC 杭では材料製造時に二酸化炭素を排出しているのに対し、丸太基礎では材料において二酸化炭素が大きく蓄積されていることが示された。一方、比重や強度の異なる二つの樹種について、同等の支持力を得るためには重量が同等となり、結果として二酸化炭素の蓄積量がほぼ同じとなったことは興味深い。

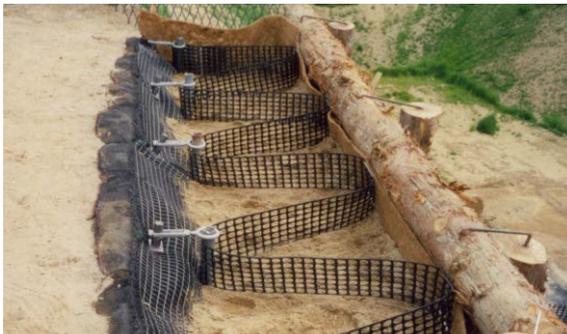
仮設間伐材と繊維を用いた法面工

敷設実験（根回り繊維敷設状況）【H15. 4】

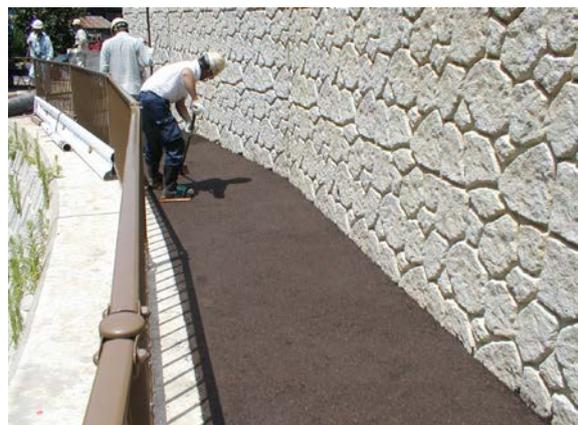
プラスチック廃棄物を解重合・低粘度化して得たワックス状樹脂を接着材とし、廃木材等を骨材とし、環境負荷の低減を目的とした材料を用い、その配合等から経済的で耐久性と衝撃吸収性を兼ね備え、景観性等にも配慮した歩道等における舗装技術の開発を行っています。廃棄物を有効利用しておりますので地球環境にやさしい技術です。

遊歩道施工状況

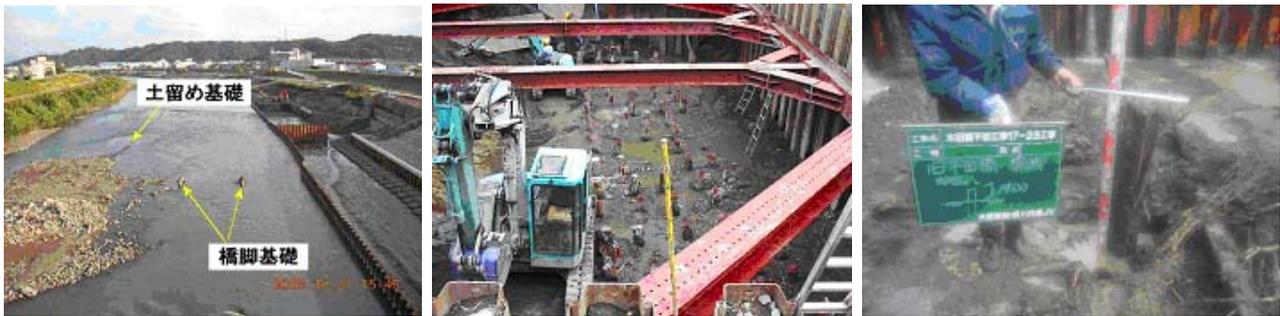
(a) 水越橋

(b) 幸橋

福井県足羽川の河床より掘り出された丸太状の木杭を調査した結果、最も古いもので78年前に打設されたものであることが明らかとなった。目視による評価ではあるが、河床より突出した部分では若干の損傷が確認されたものの、地中に埋まっていた部分に関しては非常に健全な状態であった。また、幸橋と木田橋の木杭はいずれも1948（昭和23）年の福井地震を経験しており、木田橋の木杭は当時あまり活用されていなかったと考えられるスギであったことが大変興味深い。今後は掘り出された木杭の強度試験を実施し腐朽程度について定量的に検討を行う予定である。

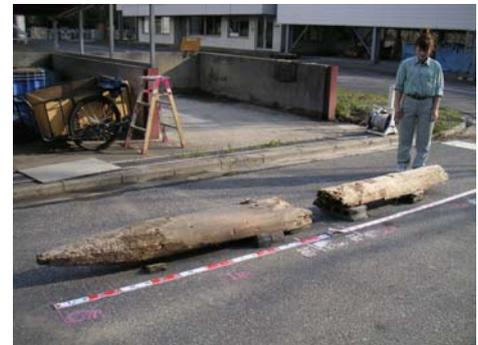
図-1 搬入された木杭の状況(No.AswKd01)

表-1 に鑑定結果を、表-2 に各樹種の識別点を顕微鏡写真とともに示す。樹種鑑定の結果、木田橋付近で採取されたものはスギ（スギ属は一属一種であるため）、幸橋付近のものはマツ属の一種（地域性を考えればアカマ

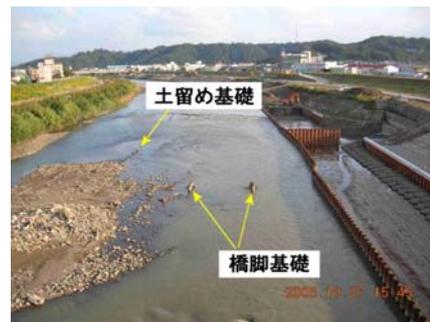
写真-1 木杭掘出し地の例 (水越橋上流)

幸橋からは、直径約20cm長さ約2mの木杭2本を掘り出し詳細な調査を行った。幸橋は、1932(昭和7)年に木橋から鉄筋コンクリート橋に架け替えられたが、掘り出された木杭はそのP7橋脚基礎として使用されていたものであり、設置期間は74年と推定できる。樹種鑑定を行った結果、マツ属の一種(地域性を考えればアカマツであると思われる。)であることがわかった。掘出し作業は鋼矢板で川を締切り行われ、河床には多数の木杭が0.9~1.0mの間隔で打設されており、杭長は1.4m~5.7mとばらついていた。また、木杭先端には、打込み時の破損を防止するための鉄製の保護が取付けられていた。図-2の柱状図に示すように、表層付近に礫質土と礫混じり砂層があり、比較的N値も大きいことから、これらの層を支持層としていたと考えられる。

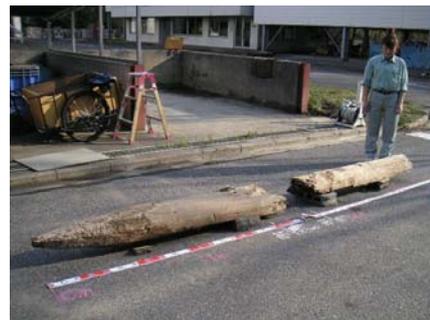
写真-2 搬入された木杭 (No.AsWkD01)

表-1 に調査結果の一覧を示す。樹種鑑定の結果、地点ごとに樹種が異なっていた。いずれの木杭も地中に埋まっていた部分に関しては、健全な状態であった。図-2 に木田橋付近にて採取されたスギの杭 (木杭 No.AsWkD01) の調査結果を示す。ピロディン試験結果では気乾および飽水の両試料ともに貫入量が 30mm を下回っており、健全性を有していることが明らかとなった。

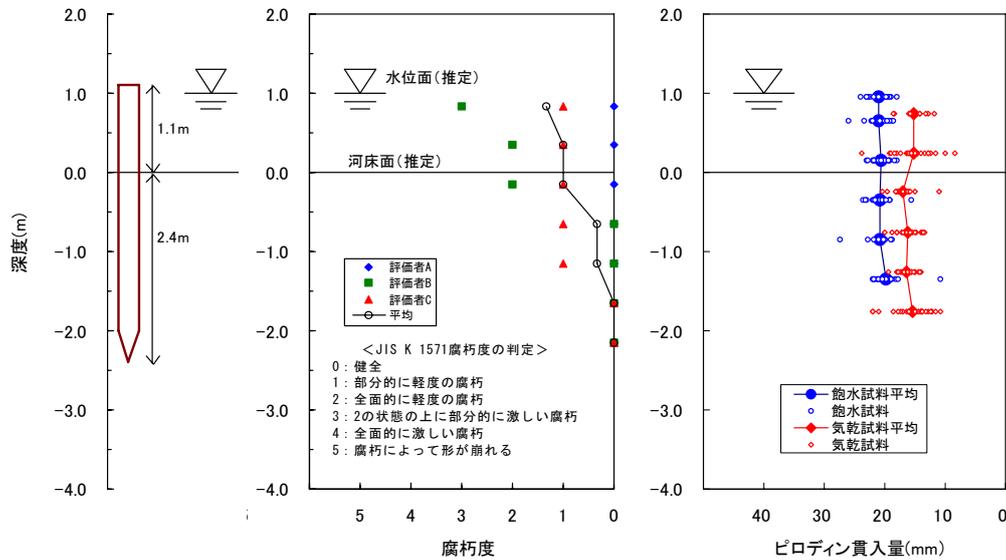
図-2 木杭 (No.AsWkd01) 調査結果

(a) 木杭位置イメージ (b) 目視による腐朽度評価結果 (c) ピロディン試験結果

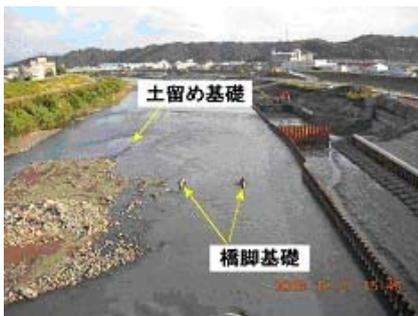
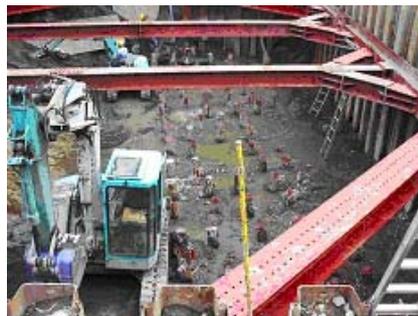
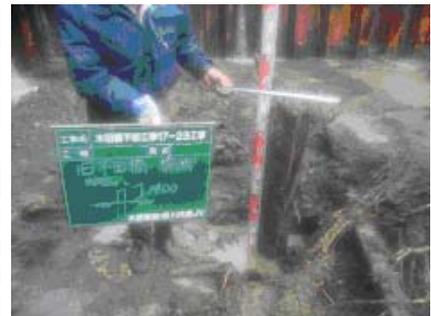
写真-1 掘出し前の木杭の状況

(a)水越橋

(b)幸橋

(c)木田橋

2004年7月福井豪雨では福井市内を流れる足羽川の堤防決壊等により甚大な被害が発生し, その後, 福井県では5ヶ年で足羽川河川激甚災害対策特別緊急事業による河床掘削や橋梁架替等の工事(一部は福井縦貫線幸橋整備事業)が進められた. この工事の最中河床より昔の橋梁の基礎である丸太状の木杭が数多く発見されたので, これらを掘出し腐朽に対する調査を実施した. 図-9に, 木杭の掘出し地点を示す. それぞれ, 現在の水越橋, 幸橋, 木田橋付近である.

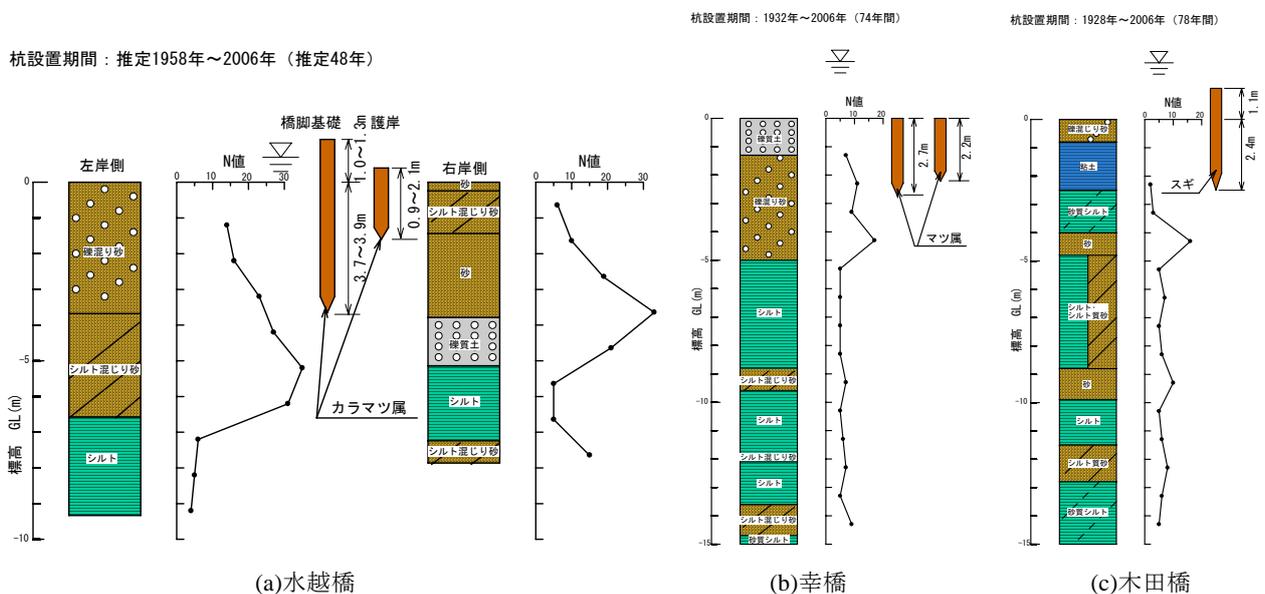
図-10 木杭掘出し地点の地盤柱状図

木杭がいつ頃に施工されたのかを調査し設置期間を求めることで, どの程度の期間で木杭が腐朽するのか, または, 腐朽しないのかといったことを明らかにすることが可能となる. 写真-1に掘出し前の木杭の状況を示す. また, 図-10に木杭掘出し地点の地盤柱状図を示す. なお, 採取された木杭の目視観察によれば, 木杭は河床より突出した部分では若干の損傷が確認されたものの, 地中に埋まっていた部分に関しては極めて健全な状態であった.

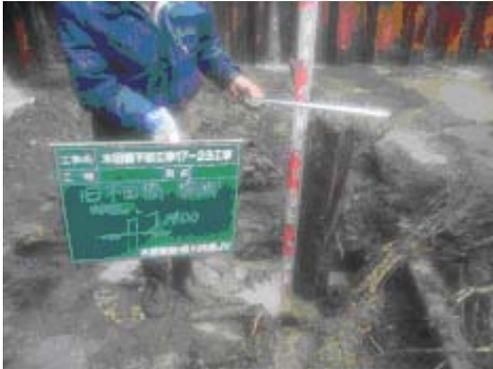
写真-1 木杭の掘出し状況

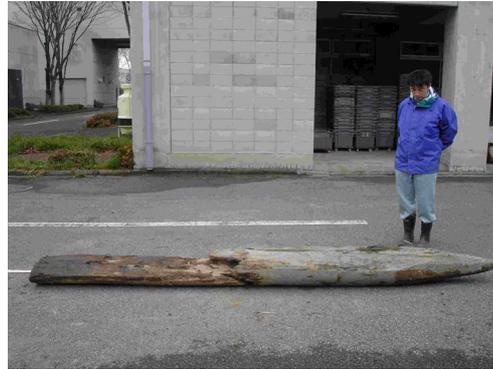
写真-2 木杭の全容
