田んぼの貯留機能強化による
洪水への抑制効果に関する基礎研究

～産学官共同研究報告書～

令和5年12月

公益財団法人 福井県建設技術公社

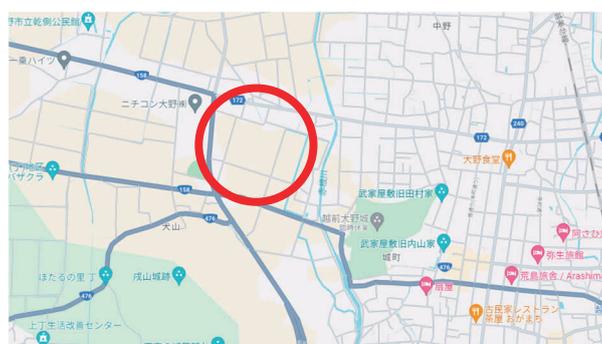
図 1.3 大野市中野町における研究対象の田んぼの位置

本研究の研究対象地域は福井県大野市で、場所は赤根川付近の田んぼである。図 1.1～図 1.3 に田んぼの位置を示す。研究対象地域とした大野市は、福井県の中でも東の内陸地に位置し、奥越地区と呼ばれている。大野市は地形や季節風の影響により北陸山地形の気候で、冬季の気温は低く降雪が多い。春先から夏にかけて福井市と比べて大野市の方が降水量は多い。

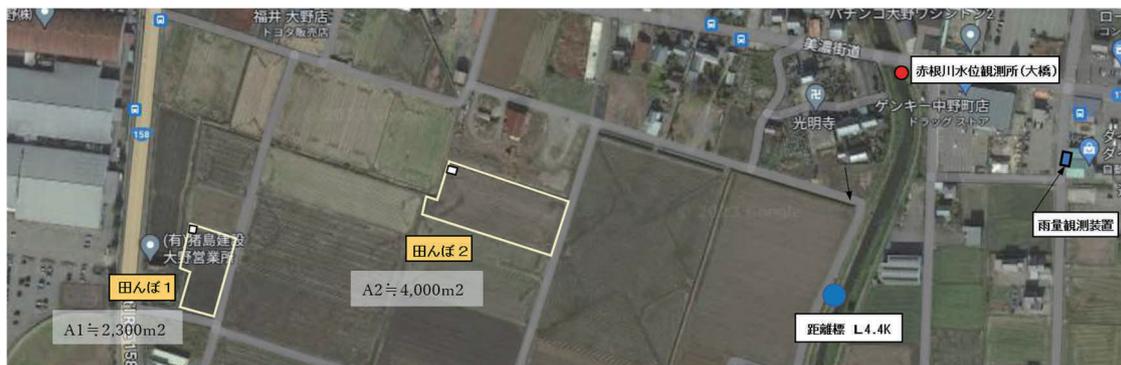
写真 2.1 田んぼ 1, 2 位置関係

本研究では、二つの田んぼに計測装置を設置してデータ採集を行った。二つの田んぼは、田んぼ1と田んぼ2として研究を行った。写真2.1に田んぼ1,2の位置関係と面積を示す。(田んぼ1,2の面積は座標法面積計算書にて計算したものをを用いる。)

田んぼ 1, 2 は、一つの排水経路上にあり、赤根川水位観測所や九頭竜川ダム統合管理事務所に設置された雨量観測装置にも近く、それぞれのデータを福井県および国土交通省より提供いただいた。また面積は、田んぼ 1 は $2,300\text{m}^2$ であり、田んぼ 2 は $4,000\text{m}^2$ となっており、田んぼ 2 の方が大きい。

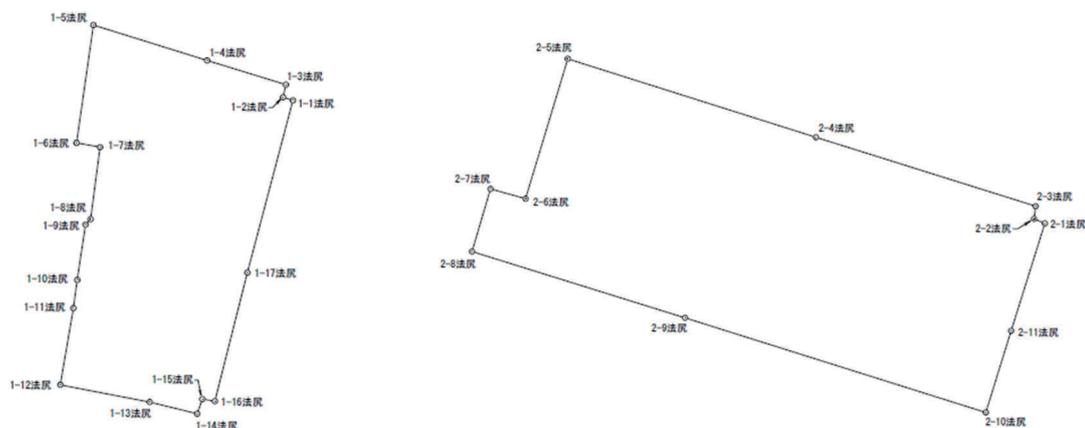
図 2.1 田面座標計測位置

田んぼ 1, 2 についての測量は、共同研究企業の株式会社キミコンによって実施し、詳細な計測結果を得た。田んぼ 1, 2 における標高観測位置を図 2.1 に示し、測量結果を表 2.1 に示す。

それぞれの田んぼの標高を見ると、田んぼ1は標高の1番高いところが1-1法尻で167.443 m、標高の1番低いところは1-11法尻の167.097 m、田んぼ1の田面における標高差は0.346 mで田面標高の平均値は167.2574 mとなった。田んぼ2は、標高の1番高いところが2-5法尻で167.434 m、標高の1番低いところが2-4法尻で167.178 m、田んぼ2の田面における標高差は0.256 mで田面標高の平均値は167.3040 mとなった。

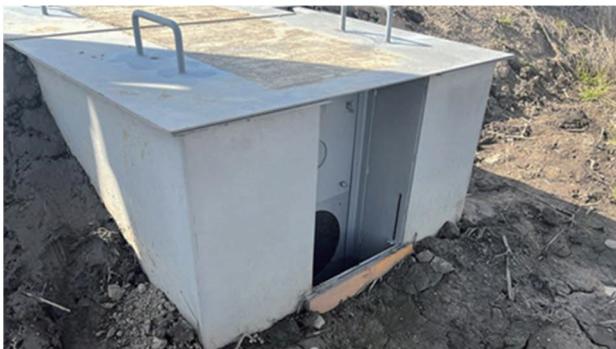
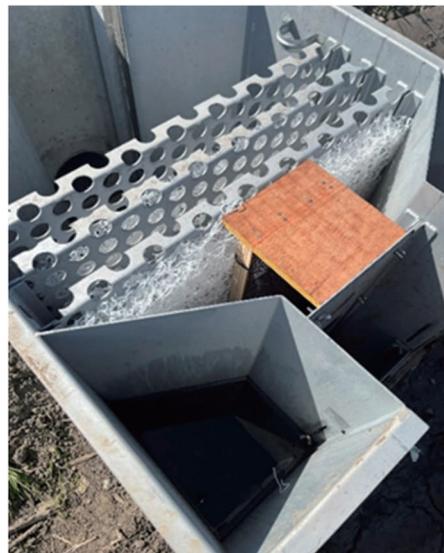
写真2.2 排水流出量計測用桝

研究対象とした田んぼは、令和4年度末に圃場整備事業が完了しており、圃場整備事業工事にあわせて排水流出量計測用桝(写真2.2, 図2.2)を設置した。排水桝には、排水流量を計測するための越流堰と排水量を制限する円形の穴あき板(φ150 mm 又はφ50 mm)が取り付けられている。

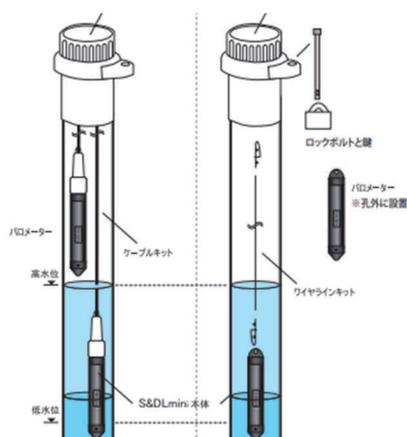
図 2.3 水位計

本研究では、田んぼの水位を計測するために、水位計「S&DL mini Model-4900」を設置した。この水位計は、水中での圧力を測定して水位データを取得する計測器であり、大気圧の変動値を同時に計測することで、正しい水位データを得ることができる。使用した水位計を図 2.3、写真 2.3 に示す。

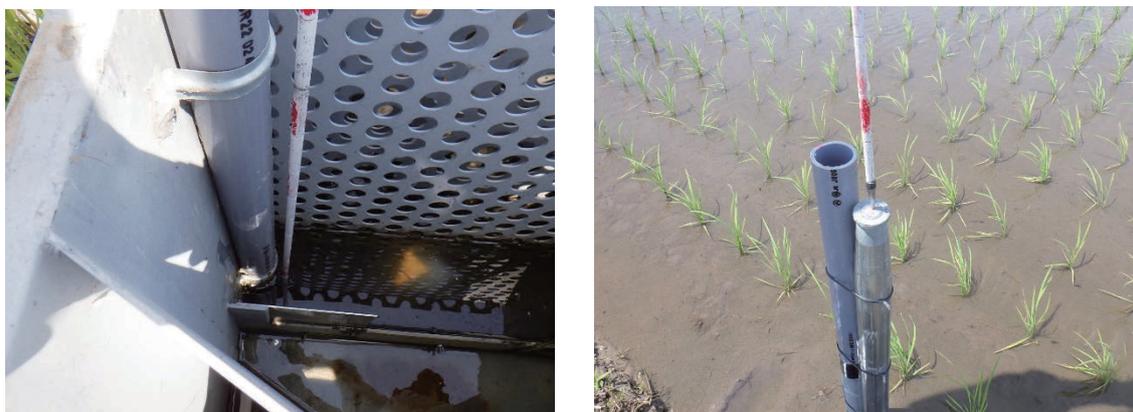
写真 2.3 水位計

写真は、排水柵内に設置した水位計と田んぼ内に設置した水位計を撮影したものである。本研究では、水位データ(表 2.2)、大気圧データ(表 2.3)を計測器で測定するとともに、現地で実測にて水面標高を計測した現地計測データ(表 2.4)の3つのデータを取得した。次頁に計測記録の一例を示す。

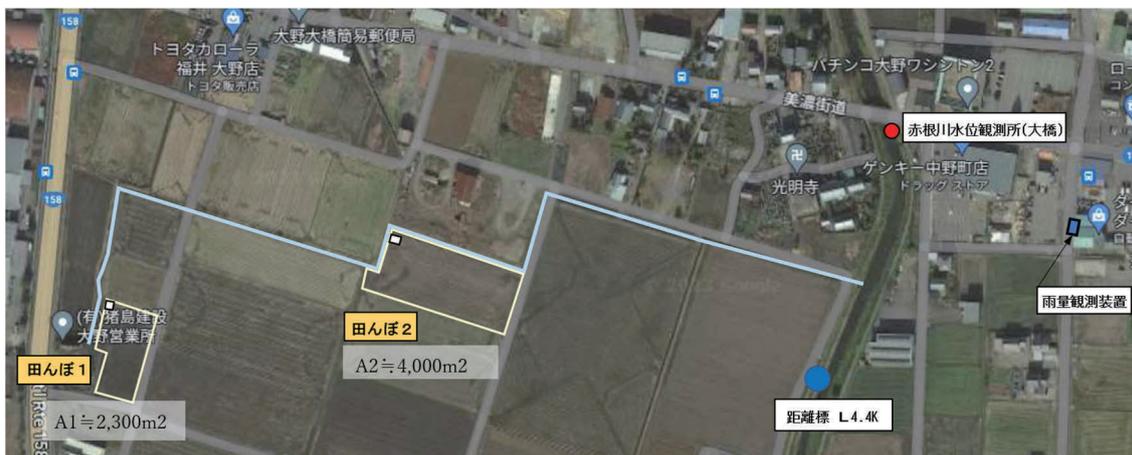
写真 2.4.1 排水経路

本研究で計測を行った田んぼ 1, 田んぼ 2 の排水経路は、写真 2.4.1 に水色で示した経路によって繋がっており、赤根川に直接流出する経路となっている。写真 2.4.1 に排水経路、写真 2.4.2 に排水路を示す。

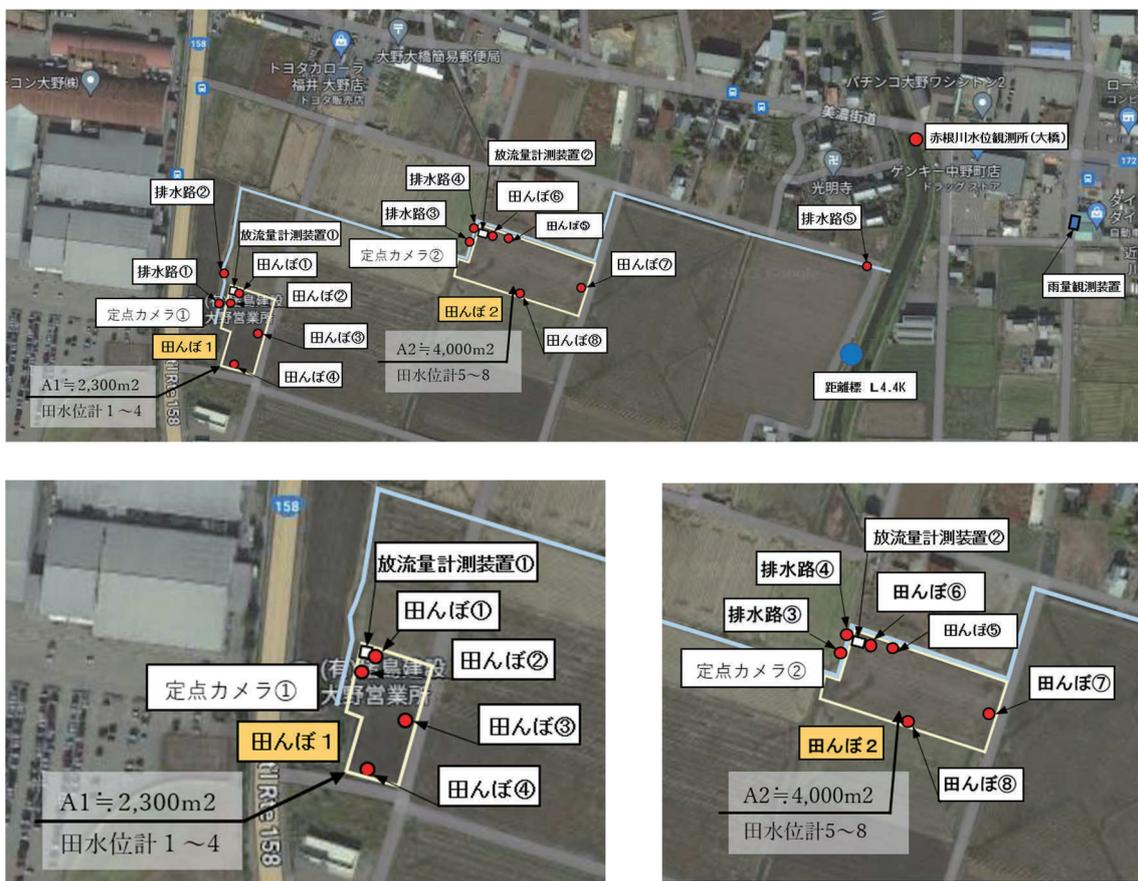
写真 2.5 水位計の設置位置

令和4年度末に圃場整備工事が完了した際の湛水試験時に、田んぼ内と排水路内に水位計(合計15ヶ所)を設置し、水位変動の時系列データを取得した。写真2.5に田んぼに設置した水位計の位置を示す。また、それぞれの水位計の番号を表2.5に示す。

水位計No
田んぼ1	放流量計測装置①	No.2
	田んぼ①	No.5
	田んぼ②	No.3
	田んぼ③	No.4
	田んぼ④	No.10
田んぼ2	放流量計測装置②	No.1
	田んぼ⑤	No.15
	田んぼ⑥	No.11
	田んぼ⑦	No.12
	田んぼ⑧	No.13
排水路	排水路①	No.9
	排水路②	No.8
	排水路③	No.14
	排水路④	No.6
	排水路⑤	No.7

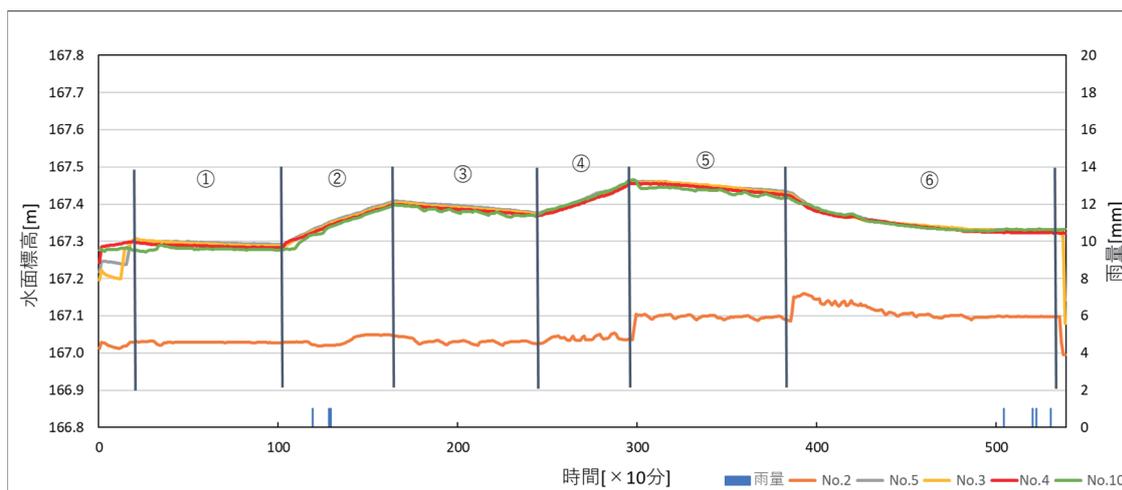
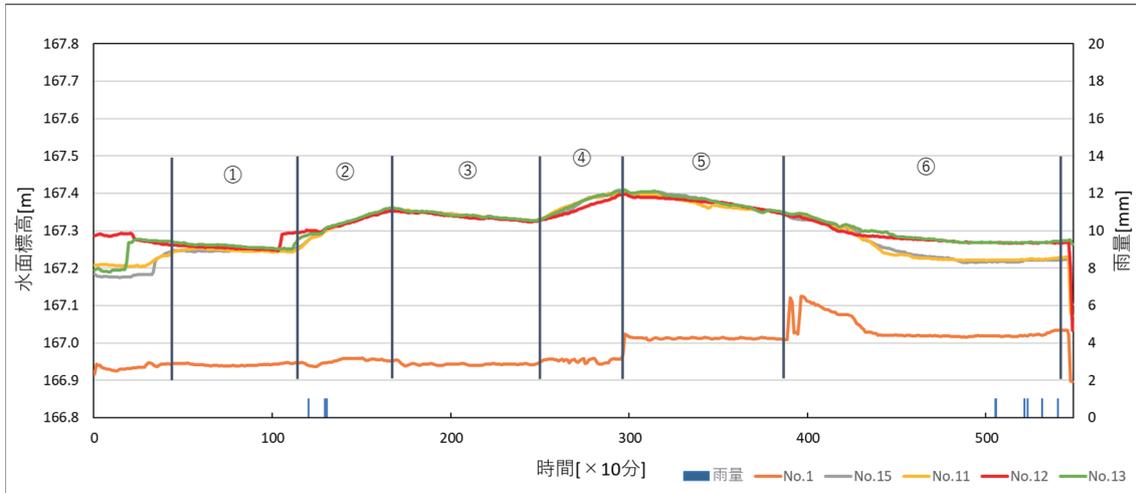
4月11日～4月15日の湛水試験は、排水柵の排水制御板φ150mmを用いて行った。田んぼ1,2の水位計で計測した水面標高と同時刻の10分間降雨量データを図3.1.1と図3.1.2に示す。両図は、左縦軸に水面標高[m]を表し、右縦軸に10分間降雨量[mm]を表す。横軸は、4月11日14時30分を0とおき、4月15日9時30分までの10分間隔のデータ数を表している。

図3.1.1と図3.1.2において、水面標高の変化しているところを区切ると6つの区間に分割することができる。

ここで、区間①,③は、排水柵内に設置した水位計(田んぼ1のNo.2と田んぼ2のNo.1)の水面標高に大きな変化はないが、水田内各所に設置した水位計の水面標高が徐々に低下しており、給水停止時間中の漏水による水位低下を捉えている。区間⑤でも、排水柵内水位計の水面標高が一旦は上昇するもののその後の変化はないが、水田内水位計の水面標高は徐々に低下しており、漏水による水位低下を捉えている。

図 3.1.1 田んぼ1 排水制御板φ150mmの水位変動

図 3.1.2 田んぼ 2 排水制御板 φ 150 mm の水位変動

また、区間②, ④は、排水柵内水位計の水面標高に大きな変化はないが、水田内水位計の水面標高が上昇していることから、田んぼ内に水を貯めている(給水している)時間の水位上昇を捉えている。

そして、区間⑥は、排水柵内水位計の水面標高が大きく上昇した後、急激に低下する変化を見せており、水田内水位計も水面標高が低下しているため、排水制御板 φ 150 mm を通過して排水されている時間の水位低下を捉えていることが分かる。

つまり、区間①, ③, ⑤は給水停止時間中の漏水による水位低下であり、区間②, ④は給水時間中の水位上昇、区間⑥は排水制御板を通過して排水されている時間の水位低下を表している。

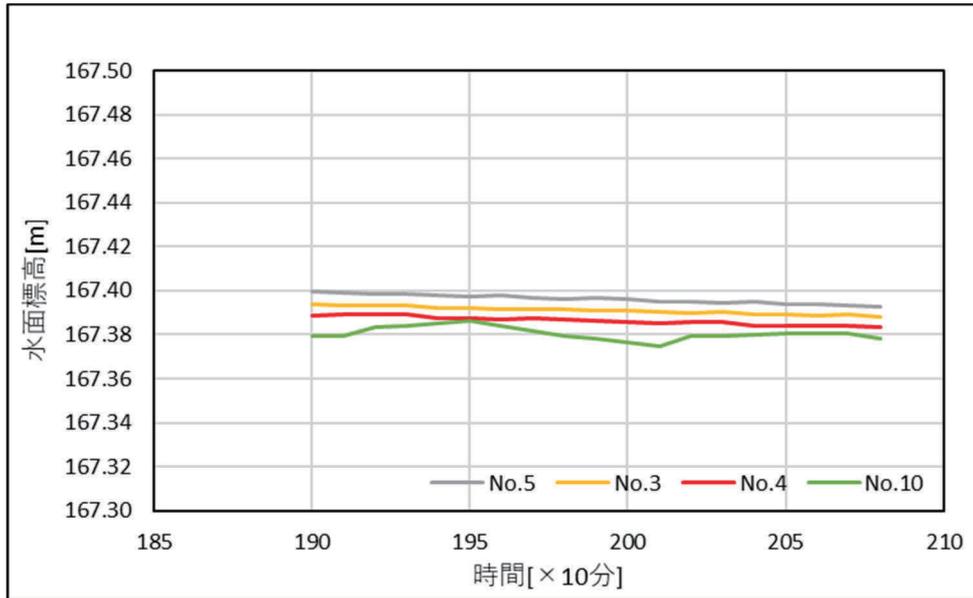
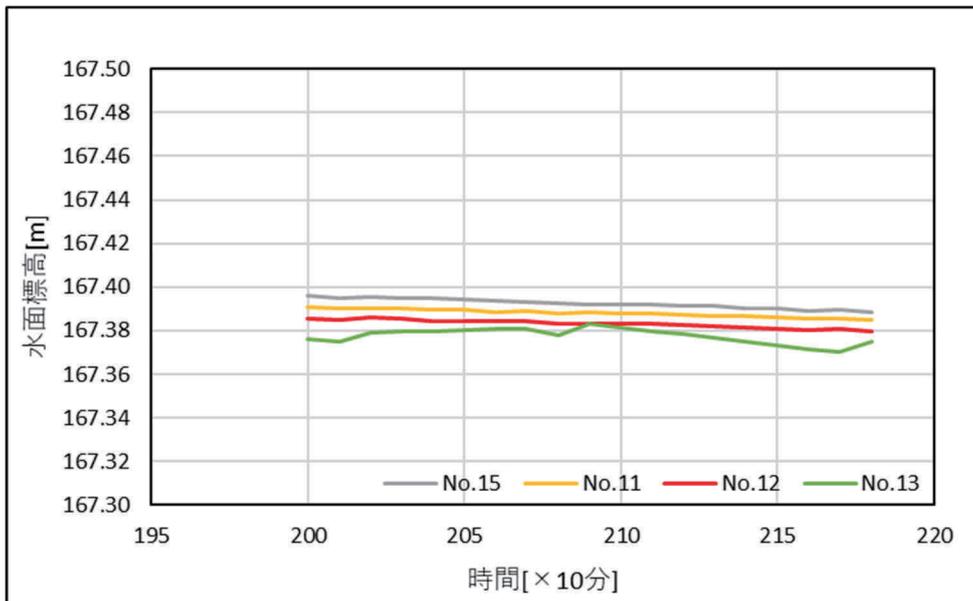
ここでは、図 3.1.1, 図 3.1.2 の区間①, ③, ⑤で生じている漏水による水位低下に着目し、漏水による水面標高の変化速度と漏水流量の算出を試みた。区間③の 3 時間分の水面標高データを図 3.2.1 と図 3.2.2 に示す。両図は、縦軸に水面標高 [m] を表し、横軸には 10 分間隔のタイムステップ数を表している。水田内の 4 カ所に設置した水位計の 3 時間での水面標高変化からそれぞれの低下値と平均値を表 3.1 に示す。また、表 3.1 に示した水面低下値を時間で割って漏水による水面低下速度を算出し、算出した水面低下速度にそれぞれ田んぼ 1 の面積 2,300 m² と田んぼ 2 の面積 4,000 m² を掛けて漏水流量を算出した。表 3.1 に漏水による水面低下速度と漏水流量を示す。

図 3.2.1 漏水による 3 時間での水面低下 (田んぼ 1)

図 3.2.2 漏水による 3 時間での水面低下 (田んぼ 2)

表 3.2 の漏水による水面低下速度と漏水流量の算出結果から、漏水による水面低下速度は田んぼ 2 の方がやや速く、漏水流量は田んぼ 2 が田んぼ 1 の約 2 倍となった。ここでの水面低下速度は、単位面積当りの漏水流量と等しいので、面積の違いが漏水流量の差となって現れていると言える。

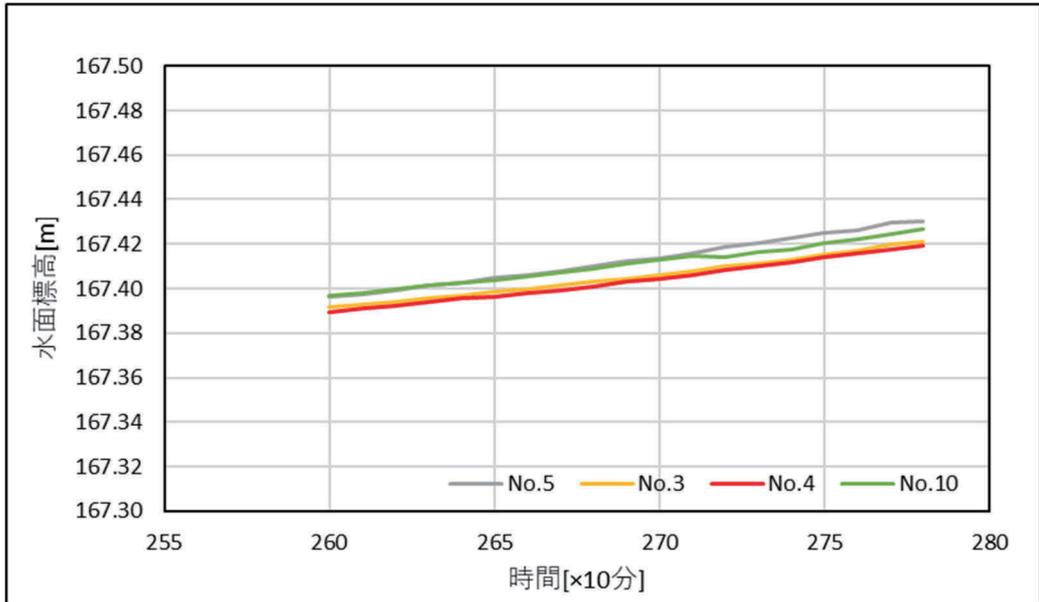
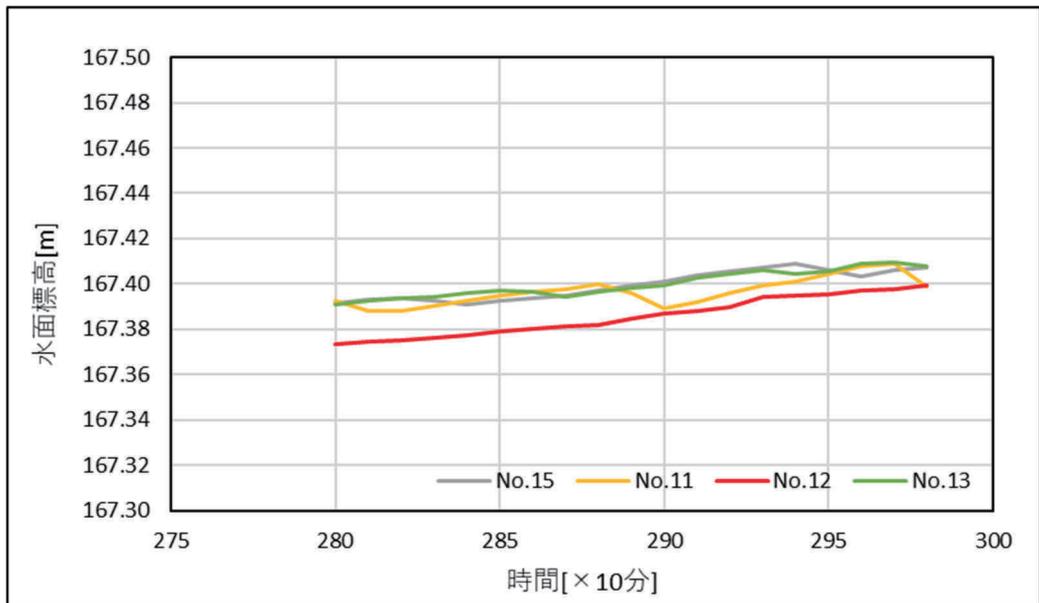
ここでは、図 3.1.1、図 3.1.2 の区間②、④で生じている給水による水位上昇に着目し、給水による水面標高の変化速度と給水流量の算出を試みた。区間④の 3 時間分の水面標高データを図 3.3.1 と図 3.3.2 に示す。両図は、縦軸に水面標高[m]を表し、横軸には 10 分間隔のタイムステップ数を表している。水田内の 4 カ所に設置した水位計の 3 時間での水面標高変化からそれぞれの上昇値と平均値を表 3.3 に示す。また、表 3.3 に示した水面上昇値を時間で割って給水による水面上昇速度を算出し、算出した水面上昇速度にそれぞれ田んぼ 1 の面積と田んぼ 2 の面積を掛けて給水流量を算出した。表 3.4 に給水による水面上昇速度と給水流量を示す。

図 3.3.1 給水による 3 時間での水面上昇 (田んぼ 1)

図 3.3.2 給水による 3 時間での水面上昇 (田んぼ 2)

表 3.4 の給水による水面上昇速度と給水流量の算出結果から、給水による水面上昇速度は田んぼ 1 の方が速く、給水流量は田んぼ 1 の方がやや多くなった。給水流量はバルブの開度や配水管の圧力による違いがあると推察できるので、ここでの給水流量の差もそれらの原因によるものと考えられる。水面上昇速度の違いは、田んぼ 1, 2 で同程度の給水流量であれば、面積が大きいほど水面上昇速度が遅くなることが理解できる。

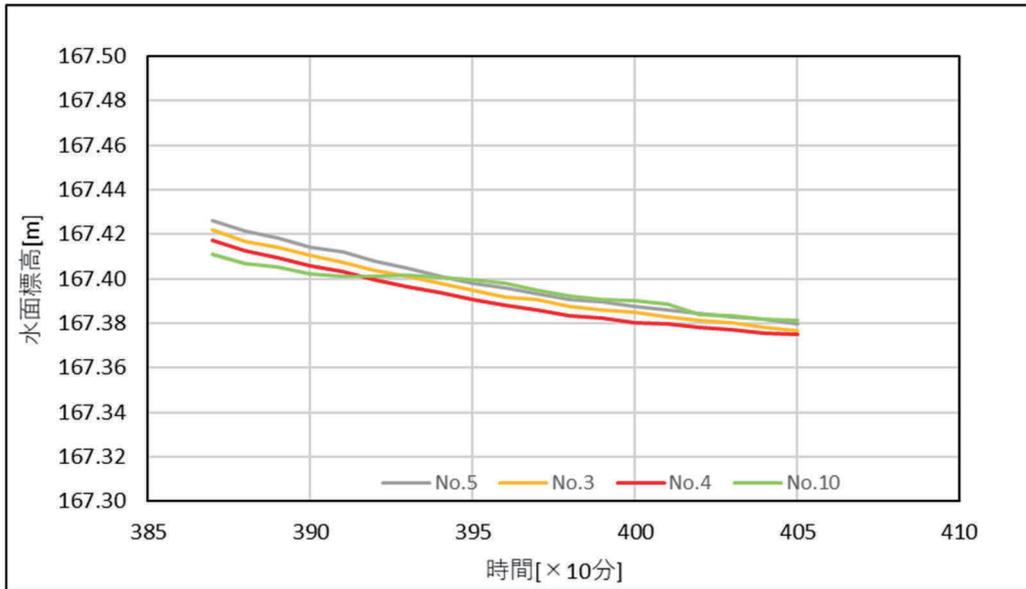
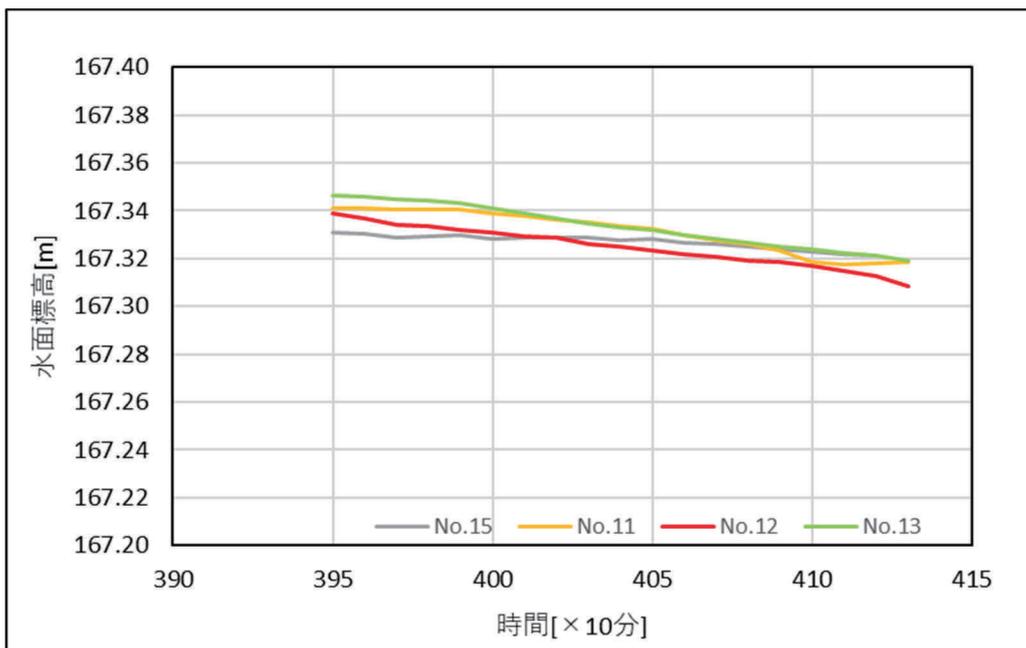
ここでは、図 3.1.1, 図 3.1.2 の区間⑥において、排水制御板φ150 mm を通過して排水されている時間の水位低下に着目し、排水制御板φ150 mm を用いた排水による水面標高の変化速度と排水流量の算出を試みた。区間⑥の 3 時間分の水面標高データを図 3.4.1 と図 3.4.2 に示す。両図は、縦軸に水面標高[m]を表し、横軸には 10 分間隔のタイムステップ数を表している。水田内の 4 カ所に設置した水位計の 3 時間での水面標高変化からそれぞれの低下値と平均値を表 3.5 に示す。また、表 3.5 に示した水面低下値を時間で割って排水による水面低下速度を算出し、算出した水面低下速度にそれぞれ田んぼ 1 の面積と田んぼ 2 の面積を掛けて排水制御板φ150 mm を用いた時の排水流量を算出した。表 3.6 に排水制御板φ150 mm を用いた時の水面低下速度と排水流量を示す。

図 3.4.1 排水制御板 φ 150 mm を用いた排水による水面低下 (田んぼ 1)

図 3.4.2 排水制御板 φ 150 mm を用いた排水による水面低下 (田んぼ 2)

表 3.6 の排水制御板 φ 150 mm を用いた排水による水面低下速度と排水流量の算出結果から、排水時の水面低下速度は田んぼ 1 の方が速く、排水流量は田んぼ 1 がやや多くなった。排水流量は排水柵の越流堰を超える水深によって決定するので、田んぼの貯留水深が深いほど排水流量も多くなったと考えられる。

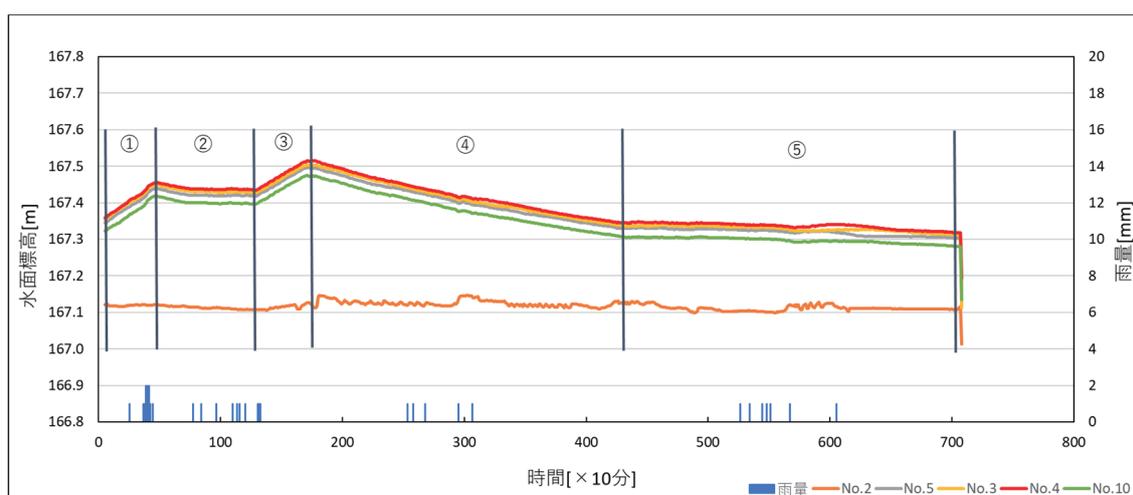
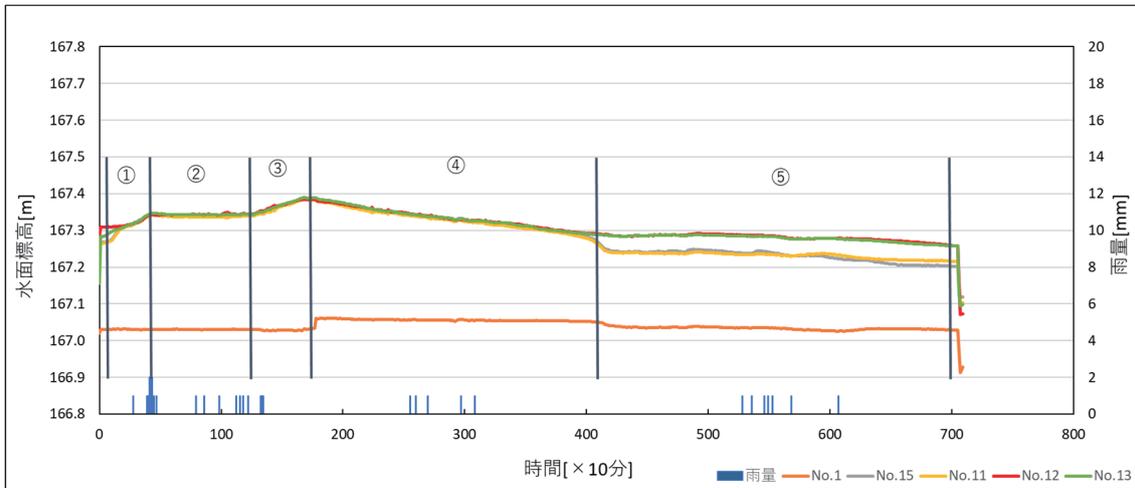
4月15日～4月20日の湛水試験は、排水柵の排水制御板φ50 mmを用いて行った。田んぼ1,2の水位計で計測した水面標高と同時刻の10分間降雨量データを図3.5.1と図3.5.2に示す。両図は、左縦軸に水面標高[m]を表し、右縦軸に10分間降雨量[mm]を表す。横軸は、4月15日9時40分を0とおき、4月20日8時30分までの10分間隔のデータ数を表している。

図3.5.1と図3.5.2において、水面標高の変化しているところを区切ると5つの区間に分割することができる。

ここで、区間①,③は、排水柵内水位計(田んぼ1のNo.2と田んぼ2のNo.1)の水面標高に大きな変化はないが、水田内水位計の水面標高が上昇していることから、田んぼ内に給水している時間の水位上昇を捉えている。

また、区間②は、排水柵内に設置した水位計の水面標高に大きな変化はないが、水田内各所に設置した水位計の水面標高が僅かに低下しており、給水停止時間中の漏水による水位低下を捉えている。

そして、区間④は、排水柵内水位計の水面標高が一旦上昇した後に低下する変化を見せており、水田内水位計も水面標高が低下しているため、排水制御板φ50 mmを通過して排水されている時間の水位低下を捉えていることが分かる。なお、区間⑤も排水による水面低下を捉えているものと推察されるが、水面低下速度が緩やかになっていることから、区間⑤では水田内の水をほぼ排出した状態であると考えられる。

つまり、区間①,③は給水時間中の水位上昇であり、区間②は給水停止時間中の漏水による水位低下、区間④は排水制御板を通過して排水されている時間の水位低下を表している。

図 3.5.1 田んぼ 1 排水制御板 φ 50 mm の水位変動

図 3.5.2 田んぼ 2 排水制御板 φ50 mm の水位変動

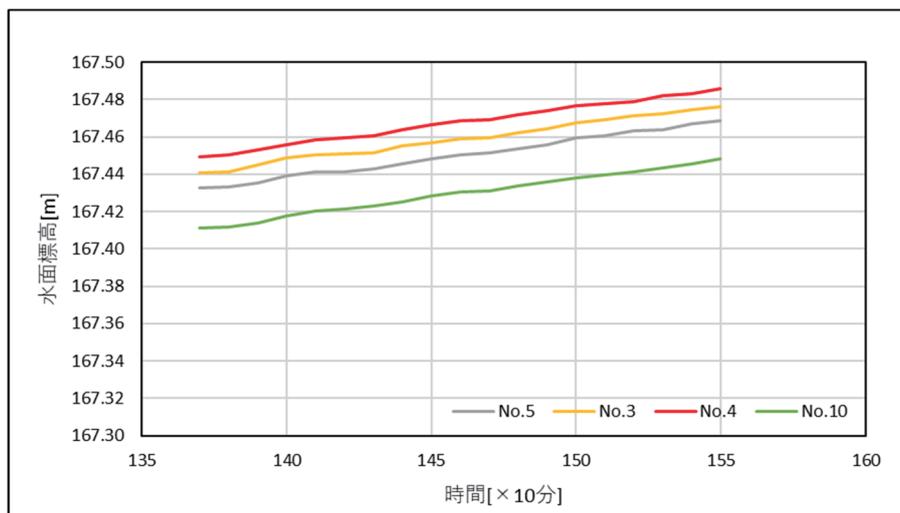
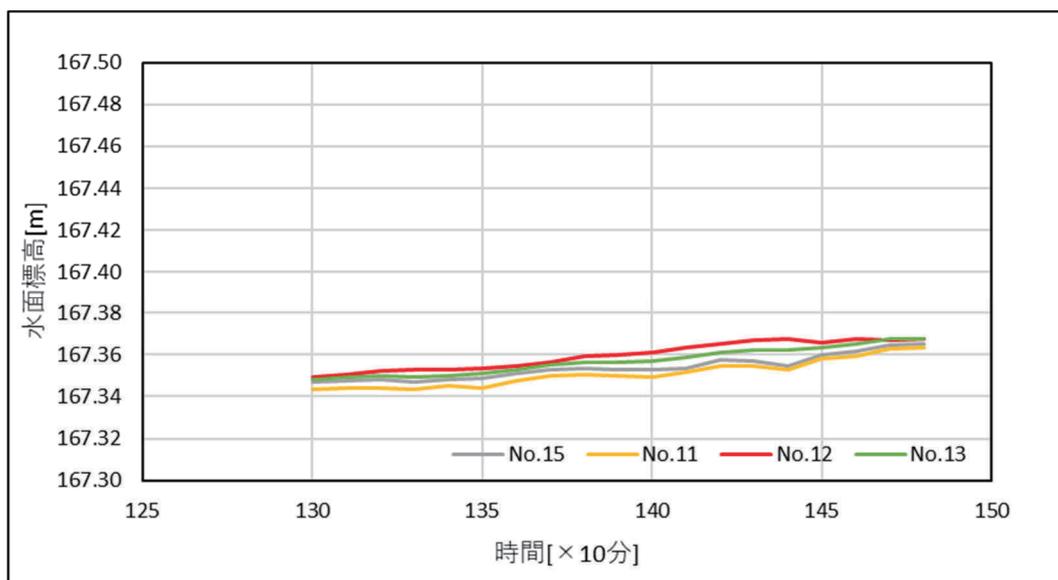
ここでは、図 3.5.1、図 3.5.2 の区間①、③で生じている給水による水位上昇に着目し、給水による水面標高の変化速度と給水流量の算出を試みた。区間③の 3 時間分の水面標高データを図 3.6.1 と図 3.6.2 に示す。両図は、縦軸に水面標高[m]を表し、横軸には 10 分間隔のタイムステップ数を表している。水田内の 4 カ所に設置した水位計の 3 時間での水面標高変化からそれぞれの上昇値と平均値を表 3.7 に示す。また、表 3.7 に示した水面上昇値を時間で割って給水による水面上昇速度を算出し、算出した水面上昇速度にそれぞれ田んぼ 1 の面積と田んぼ 2 の面積を掛けて給水流量を算出した。表 3.8 に給水による水面上昇速度と給水流量を示す。

図 3.6.1 給水による 3 時間での水面上昇（田んぼ 1）

図 3.6.2 給水による 3 時間での水面上昇 (田んぼ 2)

表 3.8 の給水による水面上昇速度と給水流量の算出結果から、給水による水面上昇速度は田んぼ 1 の方が速く、給水流量は田んぼ 1 の方がやや多くなった。湛水試験時の給水において、水面上昇速度、給水流量ともに算出結果は 1 回目 (表 3.4) よりも 2 回目の方が大きくなった。

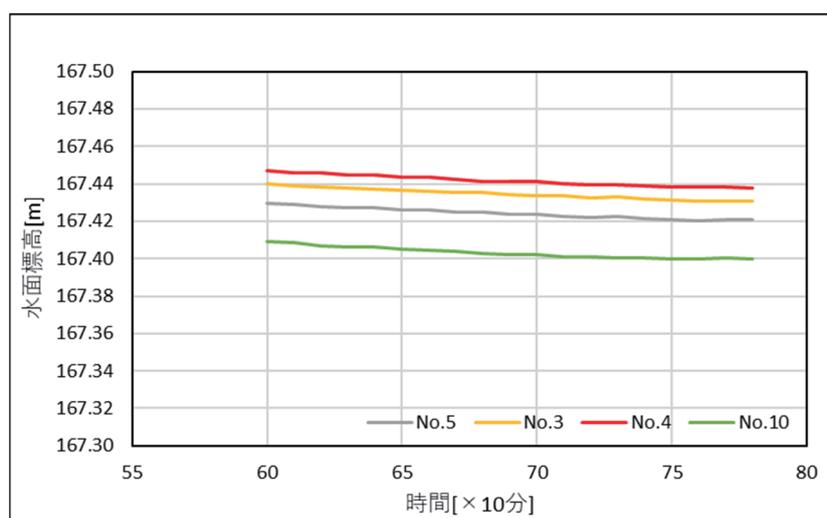
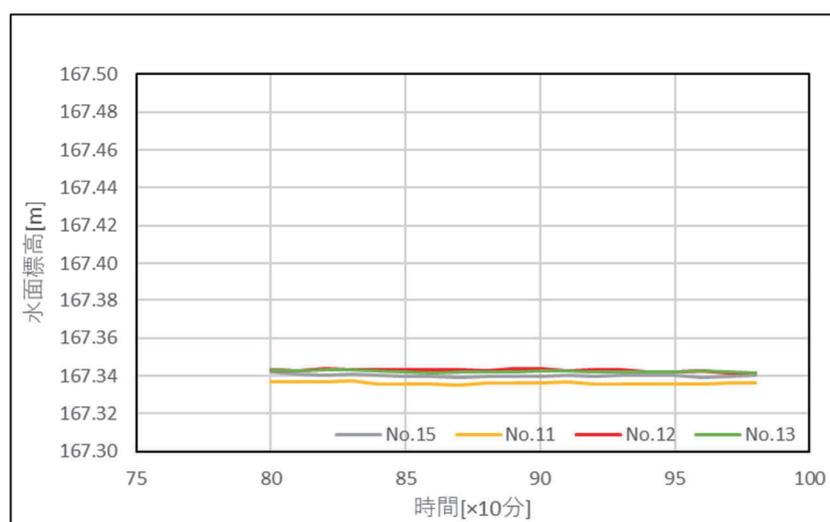
ここでは、図 3.5.1、図 3.5.2 の区間②で生じている漏水による水位低下に着目し、漏水による水面標高の変化速度と漏水流量の算出を試みた。区間②の3時間分の水面標高データを図 3.7.1 と図 3.7.2 に示す。両図は、縦軸に水面標高[m]を表し、横軸には10分間隔のタイムステップ数を表している。水田内の4カ所に設置した水位計の3時間での水面標高変化からそれぞれの低下値と平均値を表 3.9 に示す。また、表 3.9 に示した水面低下値を時間で割って漏水による水面低下速度を算出し、算出した水面低下速度にそれぞれ田んぼ1と田んぼ2の面積を掛けて漏水流量を算出した。表 3.10 に漏水による水面低下速度と漏水流量を示す。

図 3.7.1 漏水による3時間での水面低下（田んぼ1）

図 3.7.2 漏水による3時間での水面低下（田んぼ2）

表 3.10 の漏水による水面低下速度と漏水流量の算出結果から、田んぼ 1 の値が田んぼ 2 に比べてとても大きいことが分かる。1 回目の湛水試験の結果（表 3.2）と比較すると、漏水による水面低下速度、漏水流量は田んぼ 2 で大幅に減少したが、田んぼ 1 では約 2 倍に増加する結果となった。田んぼからの漏水は、泥分が漏水箇所を塞ぐことで湛水 2 回目の方で漏水量が低下するものと思われたが、田んぼ 1 では逆に漏水量が増加した。その原因については把握できていない。

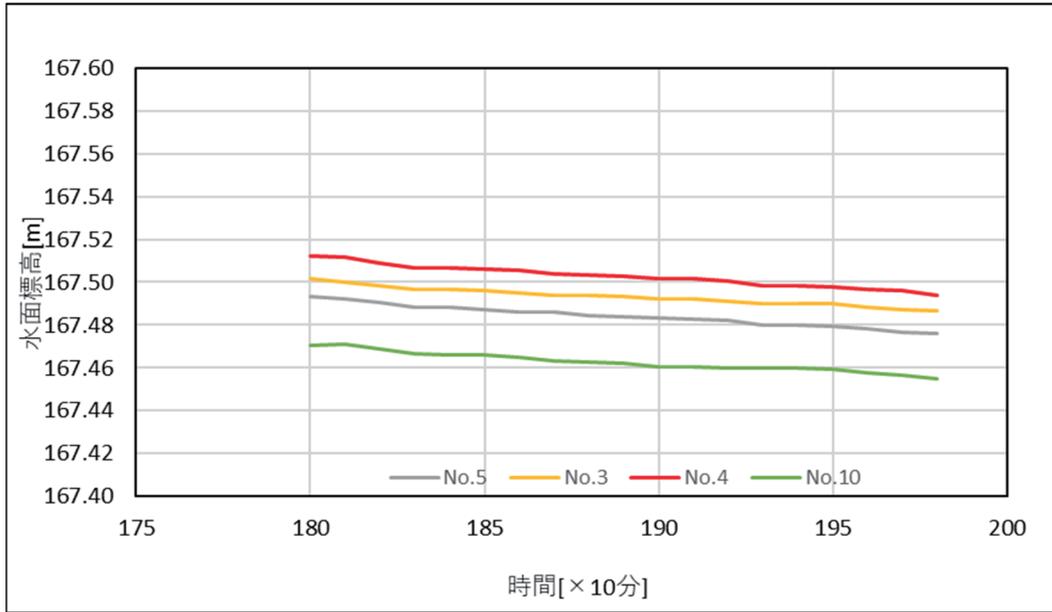
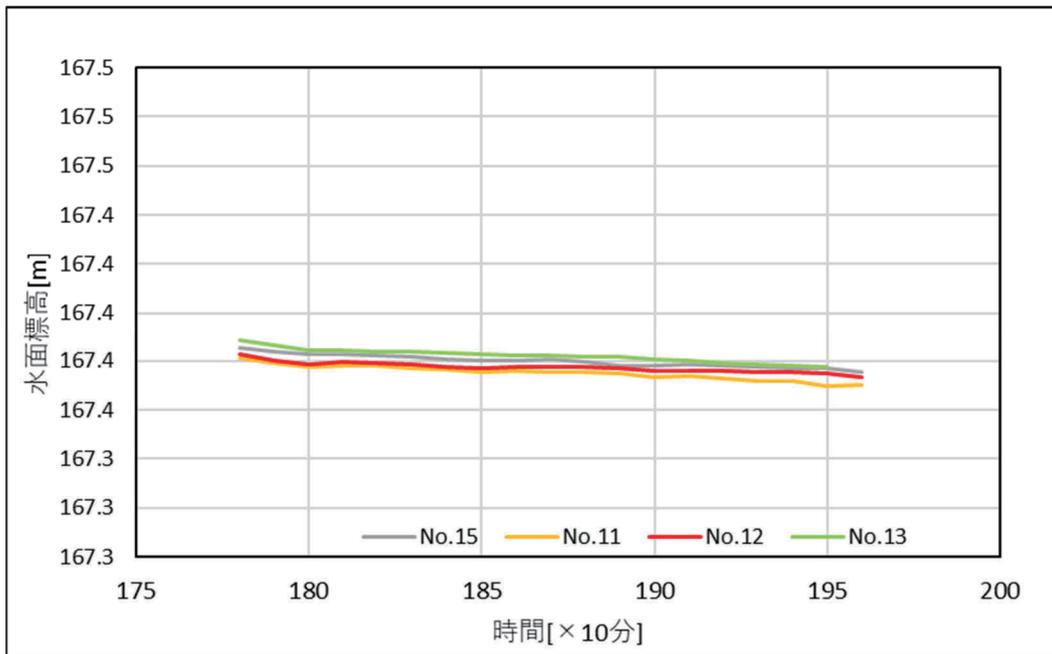
ここでは、図 3.5.1、図 3.5.2 の区間④において、排水制御板 φ 50 mm を通過して排水されている時間の水位低下に着目し、排水制御板 φ 50 mm を用いた排水による水面標高の変化速度と排水流量の算出を試みた。区間④の 3 時間分の水面標高データを図 3.8.1 と図 3.8.2 に示す。両図は、縦軸に水面標高[m]を表し、横軸には 10 分間隔のタイムステップ数を表している。水田内の 4 カ所に設置した水位計の 3 時間での水面標高変化からそれぞれの低下値と平均値を表 3.11 に示す。また、表 3.11 に示した水面低下値を時間で割って排水による水面低下速度を算出し、算出した水面低下速度にそれぞれ田んぼ 1 の面積と田んぼ 2 の面積を掛けて排水制御板 φ 50 mm を用いた時の排水流量を算出した。表 3.12 に排水制御板 φ 50 mm を用いた時の水面低下速度と排水流量を示す。

図 3. 8. 1 排水制御板 φ 50 mm を用いた排水による水面低下 (田んぼ 1)

図 3. 8. 2 排水制御板 φ 50 mm を用いた排水による水面低下 (田んぼ 2)

表 3.12 の排水制御板 φ 50 mm を用いた排水による水面低下速度と排水流量の算出結果から、排水時の水面低下速度は田んぼ 1 の方が速く、排水流量は田んぼ 2 がやや多くなった。

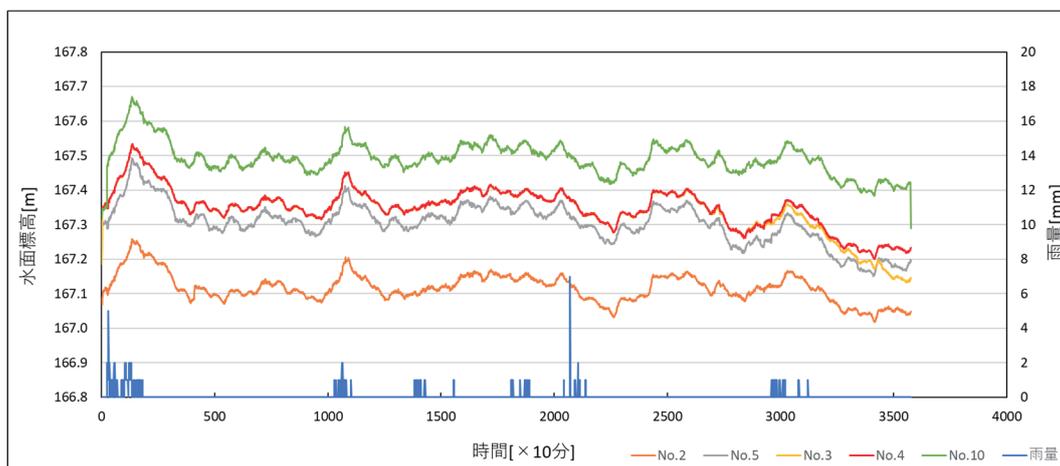
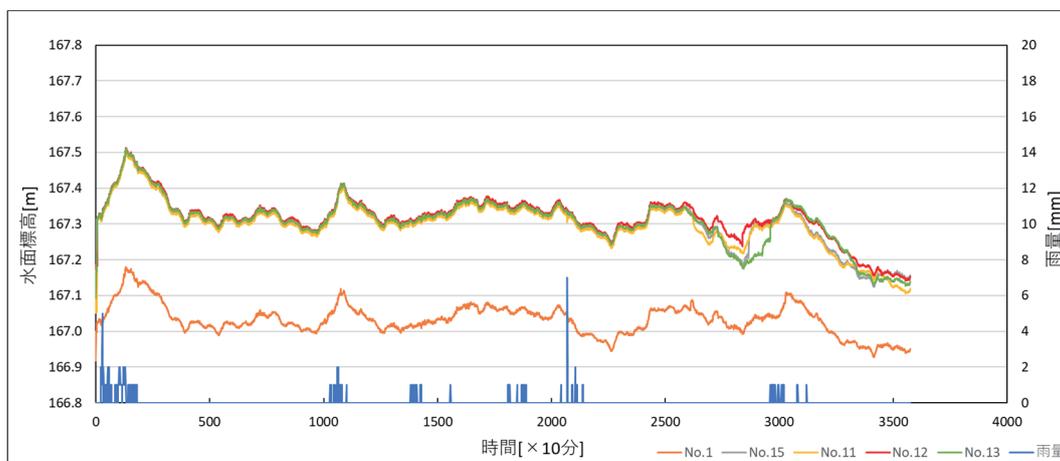
田んぼ1,2における6月の水面標高と10分間毎の降雨量データを図3.9.1, 図3.9.2に示す。両図は、左縦軸に水面標高[m]を表し、右縦軸に10分間雨量[mm]を表している。横軸は、6月1日15時00分を0とおき、6月26日11時00分までの10分間隔のデータ数を表している。

図 3.9.1 田んぼ1 6月の水面標高の変動と降雨量

図 3.9.2 田んぼ2 6月の水面標高の変動と降雨量

ここで、**図 3.9.1** と **図 3.9.2** を比較すると、**図 3.9.2** の田んぼ 2 では水田内に設置した 4 カ所の水位計 (No. 15, No. 11, No. 12, No. 13) の値はほぼ同一であるのに対して、**図 3.9.1** の田んぼ 1 の水田内に設置した 4 カ所の水位計 (No. 5, No. 3, No. 4, No. 10) では、水位計 No. 3 と No. 4 の値はほぼ同一であるが、水位計 No. 5 と No. 10 の値は同一となっていない。確認のため、田んぼ 1 の水面標高データについて計測器毎に計測期間中の平均値を算出し、その平均値と各時刻の値の差である変動量を算出した。田んぼ 1 の各水位計の変動量を **図 3.9.3** に示す。**図 3.9.3** から各水位計の水面標高の変化量はほぼ同一であることから、田んぼ 1 の水面標高データにばらつきが生じた原因については、水位計センサーの初期誤差が生じたことにより、水面標高データを算出する段階で現地計測データによる更正が正しく行えていないことが考えられる。

図 3.9.2 の田んぼ 2 の水面標高の変動と **図 3.9.3** の田んぼ 1 の水面標高の変動量に着目すると、両図ともに横軸の 2500 ステップ (6 月 17 日) 以降のデータにおいて、各水位計の値に差が生じてグラフにばらつきが生じていることが分かる。これは、田植え後の苗が生長したことによって、水田内の水面標高の変動が均一でなくなったと推察できる。

田植え直後の降雨による水面標高の上昇と下降について、**図 3.9.1**、**図 3.9.2** の横軸タイムステップで 260 ステップまでの降雨量と水面標高の変化に着目する。

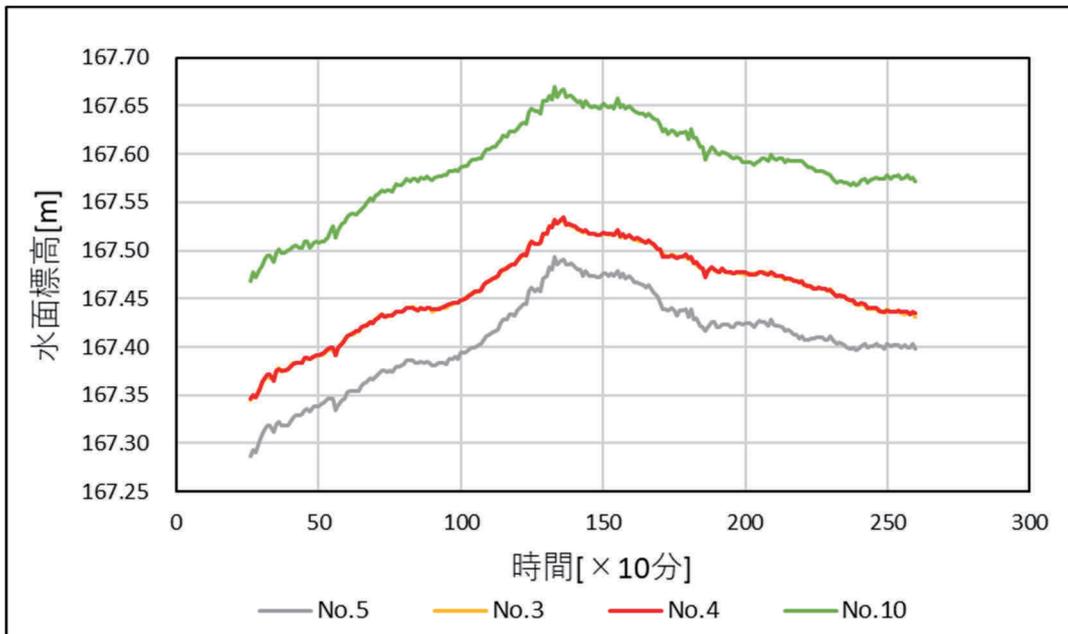
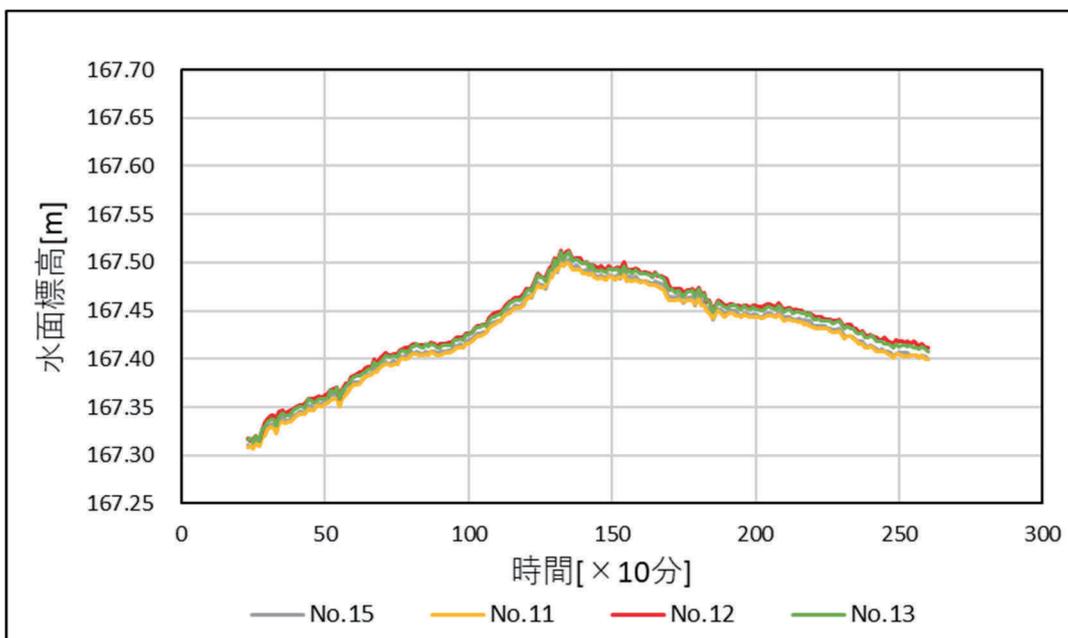
図 3.10.1、**図 3.10.2** に田んぼ 1, 2 の 10 分間隔タイムステップで 260 までの水面標高の変化を示す。両図において、雨の降り始めから水面標高がピークとなるまでの積算値は 94 mm であった。この間の田んぼ 1, 2 における各水位計の水面標高の上昇量を **表 3.14** に示す。また、水面標高が下降する際の低下量を **表 3.15** に示す。さらに、水面標高の低下量から算出した降雨後の排水流量と湛水試験時の排水制御板 $\phi 50$ mm の排水流量との比較を **表 3.16** に示す。

図 3.10.1 6月の田植え直後の降雨による水面標高の変化 (田んぼ 1)

図 3.10.2 6月の田植え直後の降雨による水面標高の変化 (田んぼ 2)

降雨量の観測記録では降り始めからの積算値が 94 mm であったにもかかわらず、表 3.14 の降雨による水面標高の上昇量は約 190 mm となっている。田んぼ内に水張りされている場合には、降雨時間中も排水柵前面の堰板を越えた水が排水されていると考えられるため、降雨量よりも水面上少量が少なくなると予想されるが、降雨量に対して水面標高の上昇量が約 2 倍となっている。降雨量と田んぼ内水位上昇量の関係については、今後さらにデータを比較して検証していく必要がある。

湛水試験時の排水流量と降雨の排水流量を比較した表 3.16 から、田んぼ 1 においては湛水試験時の排水流量を降雨の排水流量が下回っているが、田んぼ 2 においては逆に降雨の排水流量が大きな値となっている。これは、田んぼ 2 の水面低下速度が湛水試験時よりも速かったことによるものであり、その原因についてはさらなる検討が必要である。

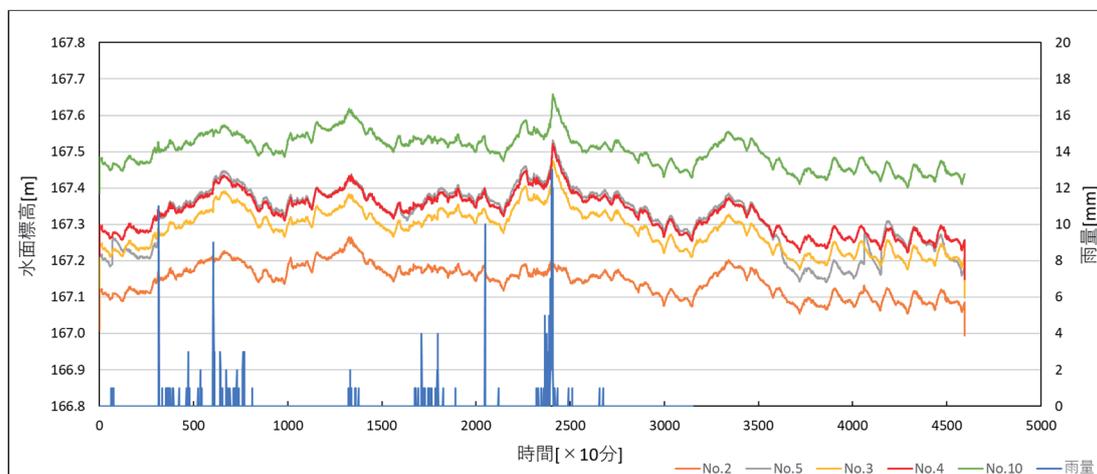
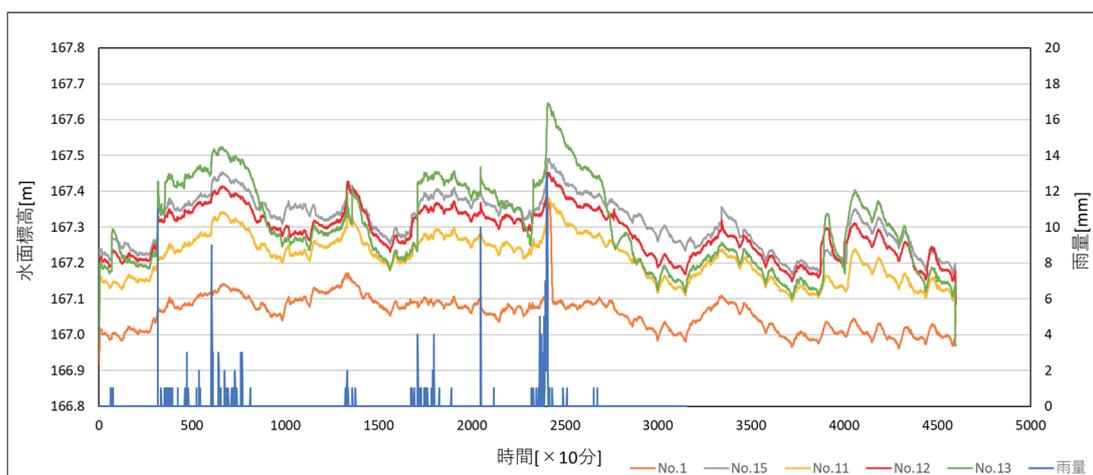
田んぼ1,2における7月の水面標高と10分間毎の降雨量データを図3.11.1, 図3.11.2に示す. 両図は, 左縦軸に水面標高[m]を表し, 右縦軸に10分間雨量[mm]を表している. 横軸は, 6月26日12時10分を0とおき, 7月28日10時00分までの10分間隔のデータ数を表している. 両図においては, 各水位計の値に差がみられるため, 田んぼ1,2ともに各水位計の水面標高の変動量を算出し, 図3.11.3, 図3.11.4に示す.

また, 図3.11.1, 図3.11.2の水面標高と降雨量のグラフにおいて, 横軸の2500ステップ前に7月13日未明の降雨(降り始めからの積算降雨量134mm)による特徴的な水面標高の変化が捉えられている. 横軸の2350ステップから2500ステップまでの水面標高の変化を図3.12.1, 図3.12.2に示す.

図 3.11.1 田んぼ1 7月の水面標高の変動と降雨量

図 3.11.2 田んぼ2 7月の水面標高の変動と降雨量

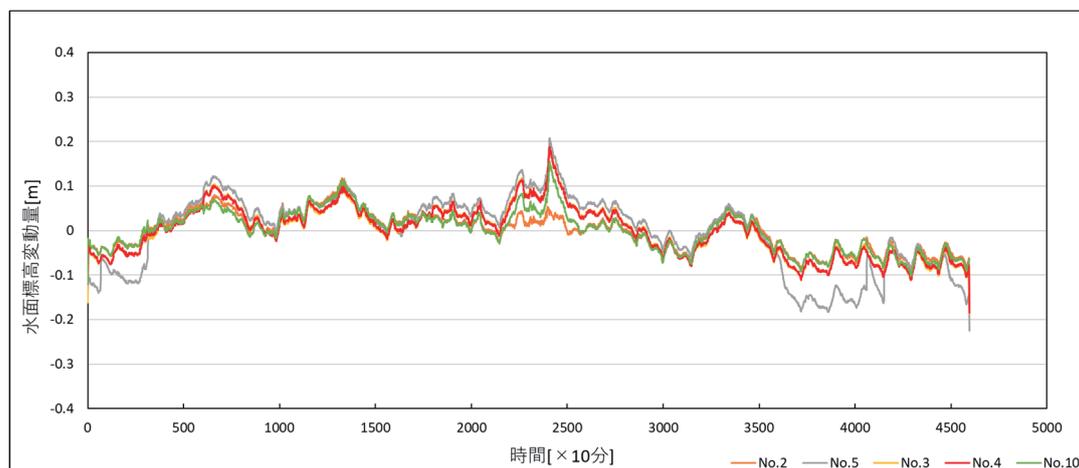
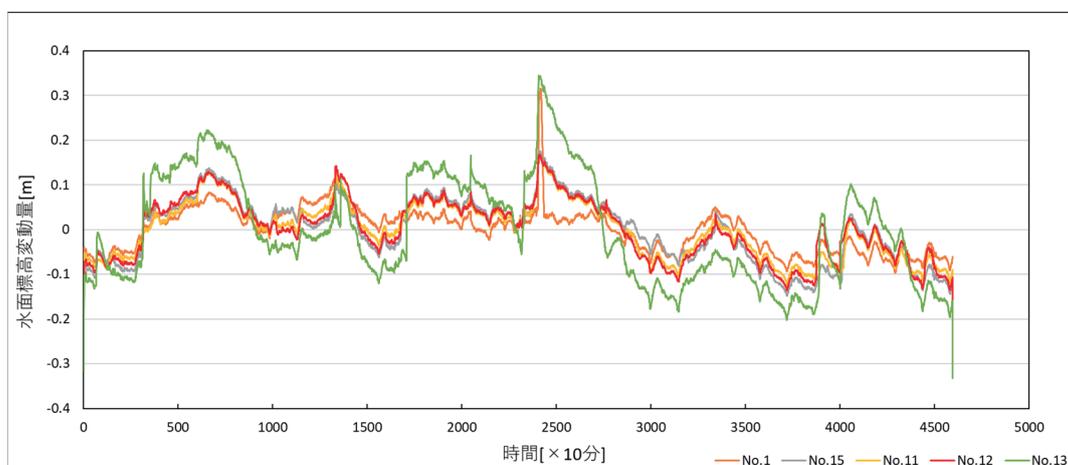
図 3.11.3 の田んぼ 1 と図 3.11.4 の田んぼ 2 の水面標高変動量を見ると、田んぼ 2 の変動は水位計 No. 13 の変動幅が他の水位計に比べて大きくなっている。後述する 8 月のデータには見られない特徴であり、現段階でその原因については把握できていない。また、横軸の 4000 ステップ以降に現れる周期的な変動は 24 時間周期であり、営農者の日々の水管理による水面変動が捉えられている。

図 3.11.3 田んぼ 1 の各水位計における水面標高の変動量 (7 月)

図 3.11.4 田んぼ 2 の各水位計における水面標高の変動量 (7 月)

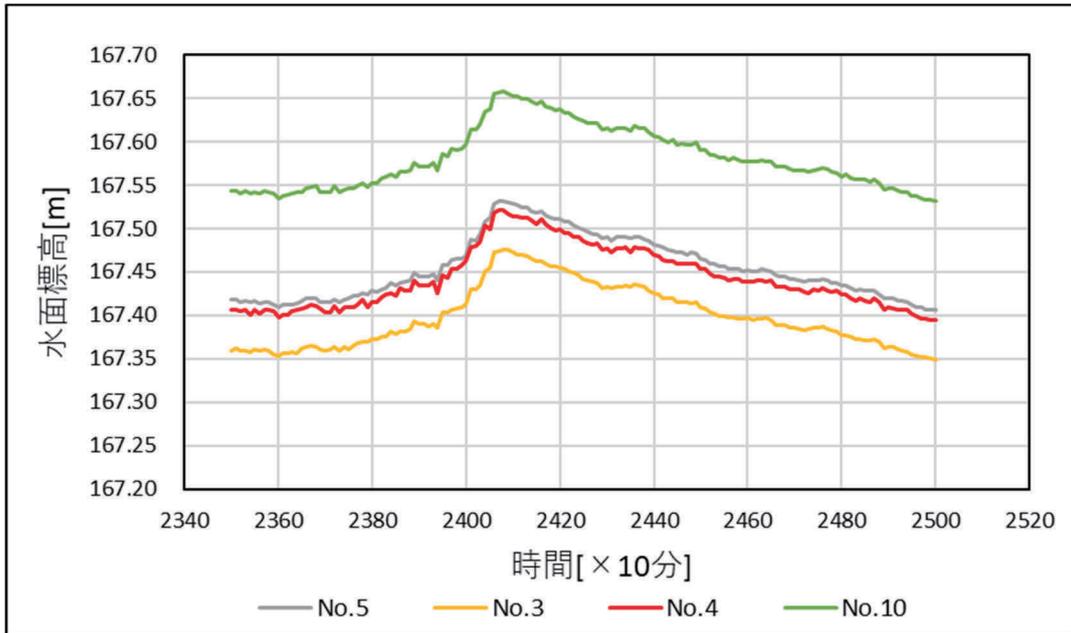
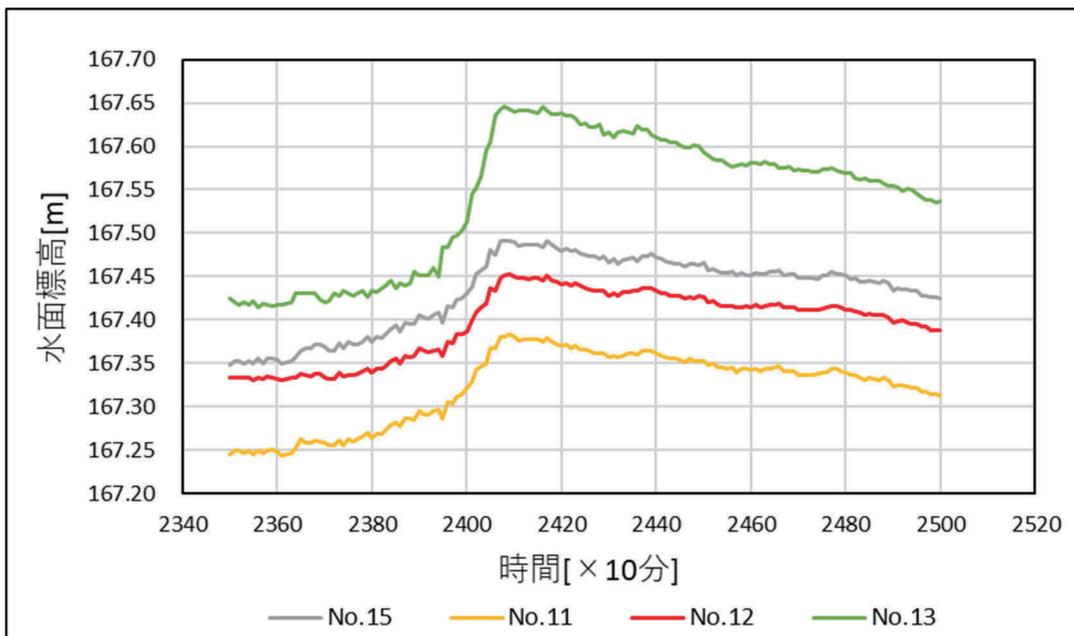
7 月 13 日の降雨による水面標高の変動を示した図 3.12.1, 図 3.12.2 において、雨の降り始めから水面標高がピークとなるまでの積算値は 134 mm であった。この間の田んぼ 1, 2 における各水位計の水面標高の上昇量を表 3.17 に示す。また、水面標高が下降する際の低下量を表 3.18 に示す。さらに、水面標高の低下量から算出した降雨後の排水流量と湛水試験時の排水制御板 φ50 mm の排水流量との比較を表 3.19 に示す。

図 3.12.1 6月の田植え直後の降雨による水面標高の変化 (田んぼ 1)

図 3.12.2 6月の田植え直後の降雨による水面標高の変化 (田んぼ 2)

表 3.17 に示した 7 月 13 日の降雨による水面標高上昇量の平均値は、田んぼ 1 で 112.5 mm, 田んぼ 2 で 152.5 mm であった。降雨量の観測記録 134 mm との差については、今後さらにデータの検討を進めていく。また、湛水試験時の排水流量と降雨後の排水流量を比較した表 3.19 においては、田んぼ 1, 2 のどちらも降雨後の排水流量の方が大きな値となっている。このとき田んぼ 2 では、写真 3.1 にあるように排水路の水位が上昇して排水口が水没している状況であった。田んぼ 1 の排水口は水没していないが、排水流量は田んぼ 2 の方が大きい値となった。

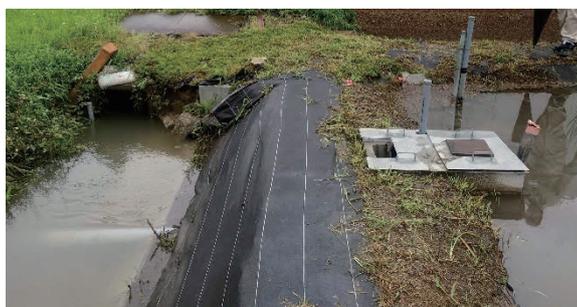
7 月 13 日の降雨後に田んぼ 2 の排水柵からの排水状況を撮影した写真を写真 3.1 に示す。

写真 3.1 7 月 13 日の降雨後の田んぼ 2 排水口水没状況

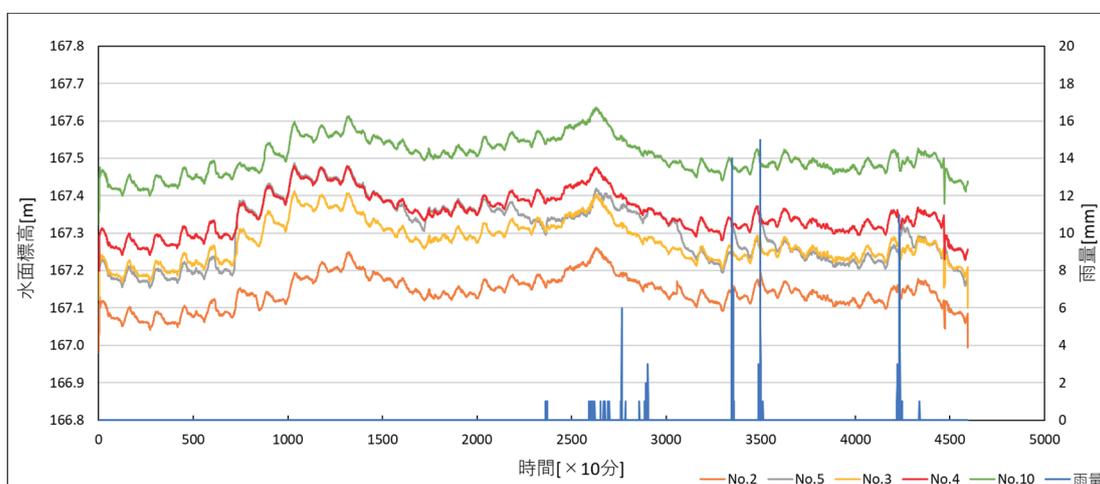
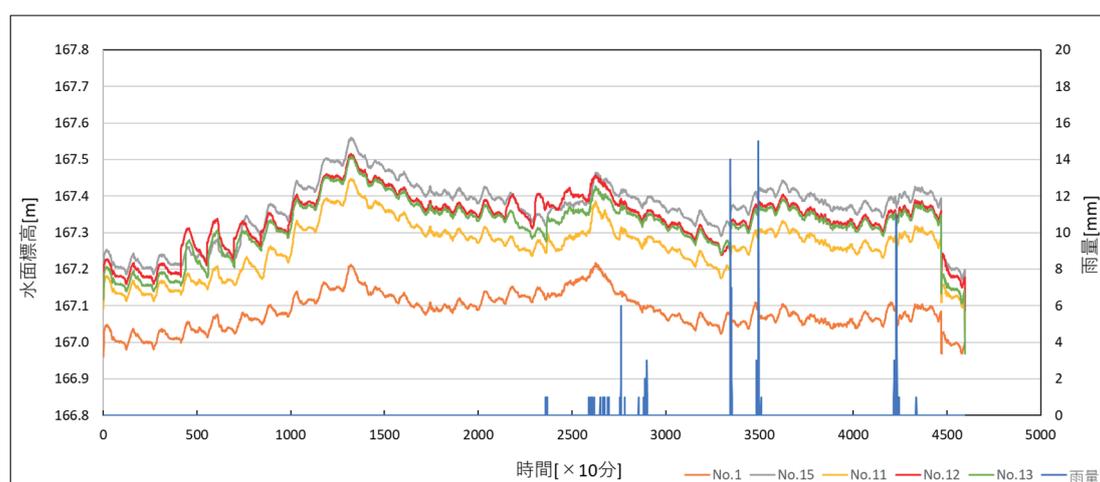
田んぼ1,2における8月の水面標高と10分間毎の降雨量データを図3.13.1, 図3.13.2に示す. 両図は, 左縦軸に水面標高[m]を表し, 右縦軸に10分間雨量[mm]を表している. 横軸は, 7月28日10時30分を0とおき, 8月28日12時00分までの10分間隔のデータ数を表している. 両図においては, 各水位計の値に差がみられるため, 田んぼ1,2ともに各水位計の水面標高の変動量を算出し, 図3.13.3, 図3.13.4に示す.

水面標高と降雨量のグラフで, 横軸の3400ステップと4000ステップで記録された15mm程度の降雨において, 田んぼ1の各水位計は降雨による水面上昇が表れていないが, 田んぼ2の各水位計は降雨による水面上昇が表れている. 降雨による水面標高の反応の違いについては, 水稻の育成状態や繁茂密度の違いなどが原因と考えられる.

図 3.13.1 田んぼ1 8月の水面標高の変動と降雨量

図 3.13.2 田んぼ2 8月の水面標高の変動と降雨量
