田んぼの貯留機能強化による
洪水への抑制効果に関する基礎研究

～産学官共同研究報告書～

令和5年12月

公益財団法人 福井県建設技術公社

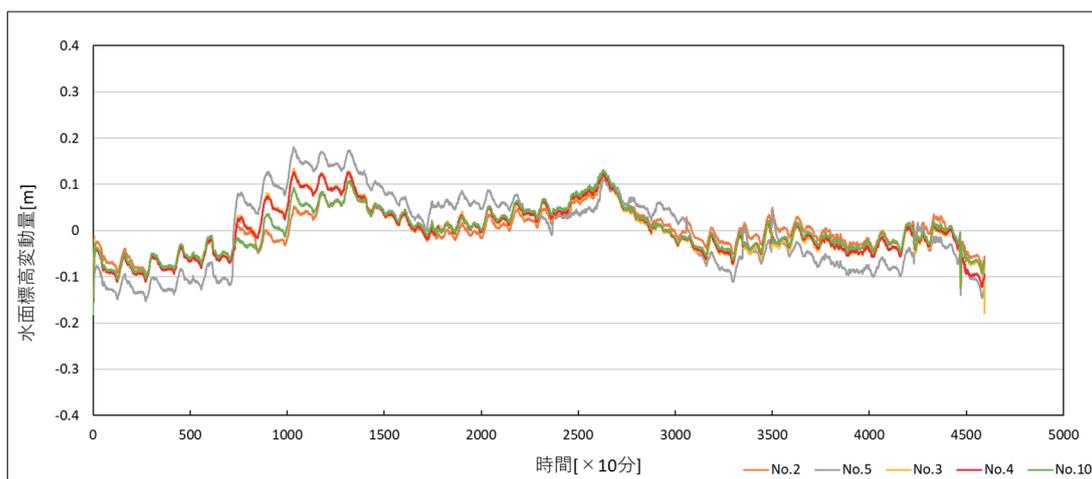
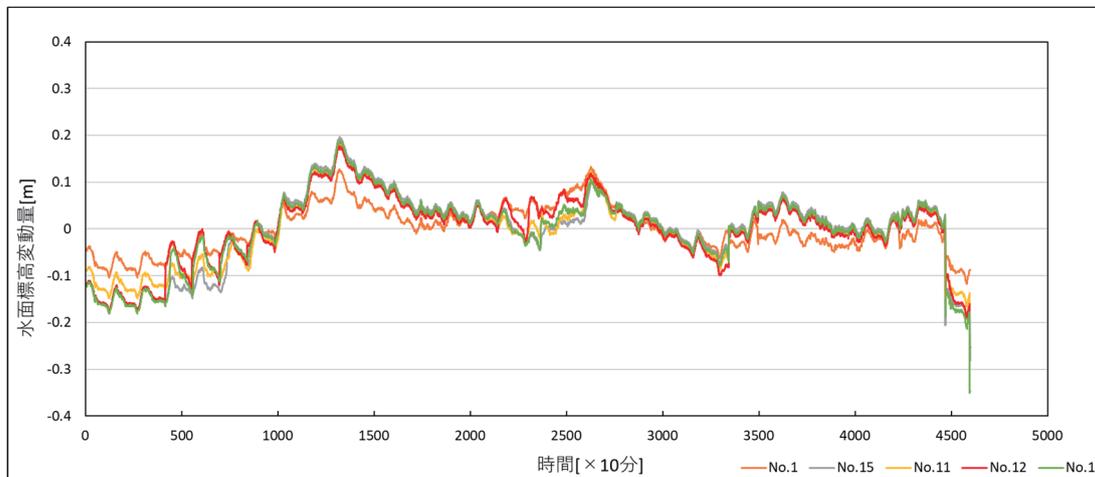
水面標高の変動量を示した図 3.13.3, 図 3.13.4 において, 横軸の 4500 ステップまでは, 日々の水管理による 24 時間周期の水面変動が捉えられており, 4500 ステップ以降は稲刈りに向けて落水した水位低下が捉えられている。また, 8 月の水面標高の変動量は, 各水位計により僅かな差が生じており, 水稻が十分に生育した状態では水田内の水面標高の変動が均一でないことが現れている。

図 3.13.3 田んぼ 1 の各水位計における水面標高の変動量 (8 月)

図 3.13.4 田んぼ 2 の各水位計における水面標高の変動量 (8 月)

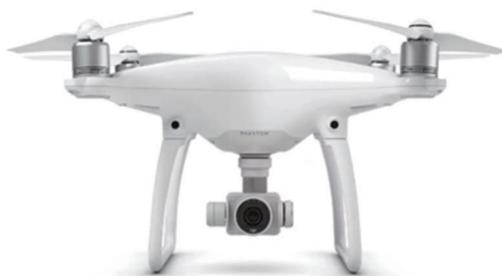
図4.1 DJI社製 Phantom 4 Professional

本研究においてはUAVを用いた空撮を7月4日、8月22日に実施した。空撮では、**図4.1**に示すDJI社製のPhantom 4 Professional（以下、Phantom 4）を用いた。また、この機種の様を**表4.1**に示す。空撮は、飛行ルートを設定しオートパイロットを用いて行った。なお、7月4日の空撮は株式会社キミコンが実施し、8月22日は福井工業高等専門学校環境都市工学科の辻野教授が実施した。7月4日の空撮の際には、対空標識を設置した後に地上基準点（GCP）としてGNSSのRTK測位結果を与えた。

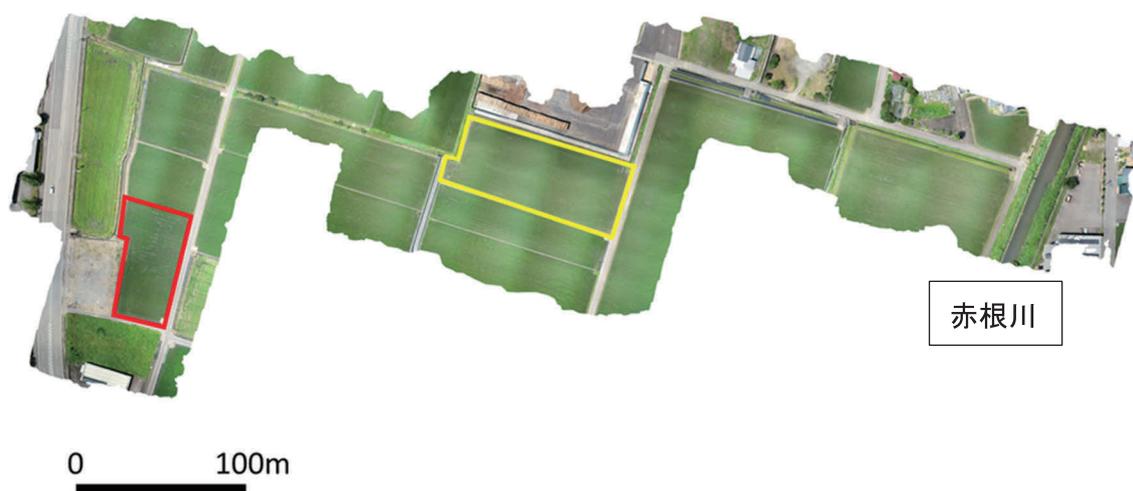
図4.2 研究対象域全体のオルソモザイク画像（7月4日）

UAVによる空撮により得られた画像は、SfM（Structure from Motion）ソフトウェアとして、Agisoft社製のMetashape Professionalを用いて画像処理を実施した。なお、画像処理に用いたMetashape Professionalは、有人機やUAVなどによる空撮デジタル画像から地表面の高さを示すDSM（Digital Surface Model：数値表層モデル）や、空中写真を正射投影したオルソモザイク画像、鳥瞰図、3Dモデルが生成できるソフトウェアである。空撮画像からソフトウェアを用いて生成した対象域全体のオルソモザイク画像を図4.2に示す。図中において田んぼ1は赤色、田んぼ2は黄色の枠で囲まれた範囲である。

なお、水稻のように草丈の長い植物が生育する地点の空撮画像を用いてDSMを生成する際には、風で植物が揺れるためその高さを正確に捉えることが困難である。そこで、上記手順の「⑤ 高密度ポイントクラウドを生成する。」において、「中」と「最高」の2通りの解像度で高密度ポイントクラウドを生成した。図4.2に示したオルソモザイク画像は8 mm/pixelで生成されているが、高密度ポイントクラウドを「中」で生成した場合には生成されるDSMは約39.2 mm/pixel、「最高」で生成した場合には8 mm/pixelとなる。つまり、高密度ポイントクラウドを「最高」でDSMを生成した場合にはオルソモザイク画像と同じ解像度で高さを生成できるが、「中」でDSMを生成した場合には解像度は約1/5となる。

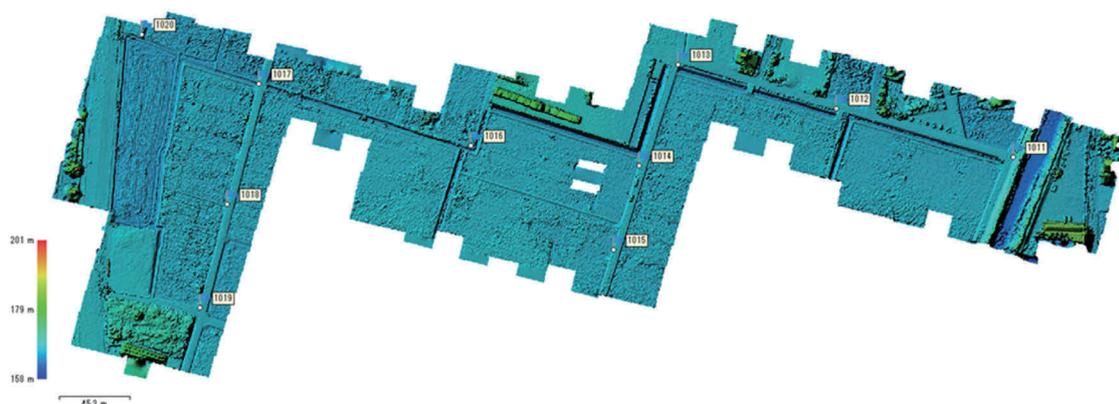
図4.3 研究対象域全体のDSM (7月4日)

7月4日の空撮画像から生成した対象域全体のDSMを図4.3に示す。

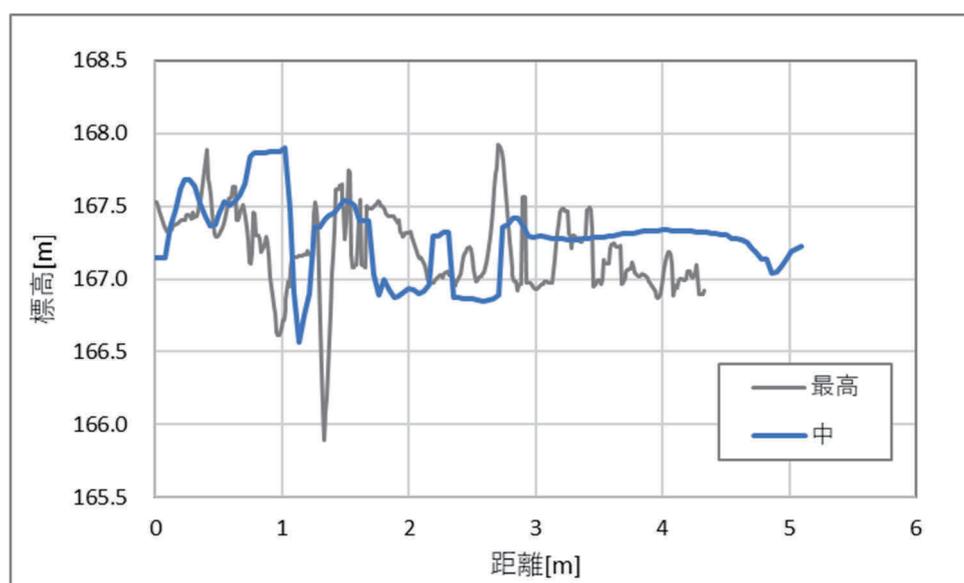
図 4.4 高密度ポイントクラウド生成時の解像度と標高

生成した DSM は、リモートセンシング用ソフトウェアである ERDAS IMAGINE 2018 を用いて DSM のプロファイル（断面図）を描くことができる。7 月 4 日の空撮画像から 2 通りの解像度で生成した DSM について、田んぼ 1 の任意の断面の標高を図 4.4 に示す。

この図から、高密度ポイントクラウドを「最高」の解像度で生成した場合には標高データのばらつきが大きく、草丈がどの程度であるかの推定が困難であると言える。一方で、「中」の解像度で生成したデータは「最高」と比較してデータが平均化されていることが分かる。

なお、図 4.4 に示す「最高」の標高データの平均値は 167.2012 m, 「中」の平均値は 167.2805 m であり、両者の差は約 8 cm となった。

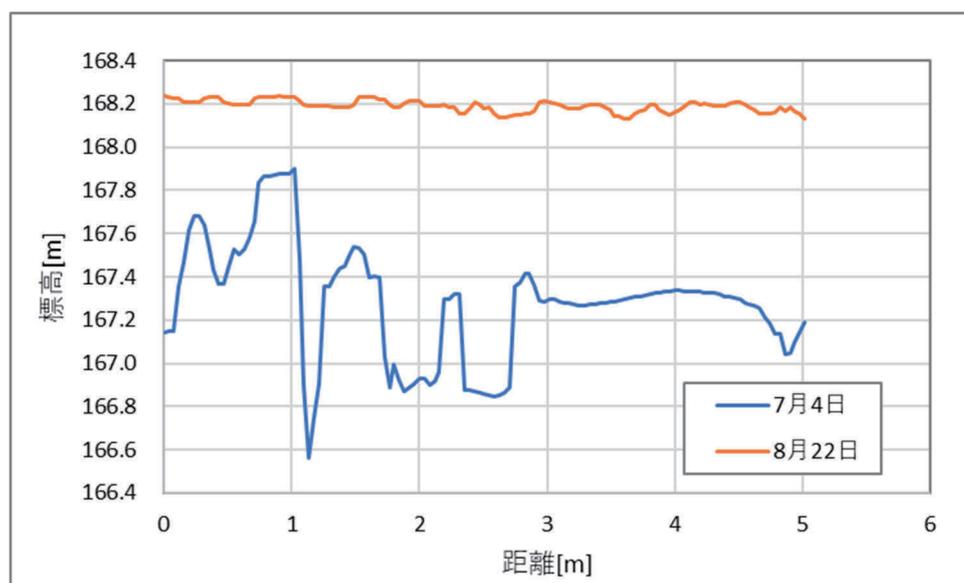
図4.5 7月4日と8月22日の標高の比較

次に、7月4日から8月22日にかけての稲の育成状況を空撮画像から推定するため、8月22日に実施した空撮画像を用いて高密度ポイントクラウド「中」の解像度で生成したデータについて、田んぼ1の任意の断面において標高を求めた。図4.5に7月4日と8月22日の標高データの比較を示す。図4.5は縦軸に標高[m]、横軸に任意断面の距離[m]を表している。

この図から、8月22日の標高データは概ね高さが揃っていることが分かる。このことから、刈り入れ前の十分に育成した稲が田面に密に存在する場合には、空撮画像から稲の高さを推定することが可能であると言える。8月22日の標高データの平均値は168.1897mであり、7月4日の標高データの平均値167.2805mと比較すると、0.9092mの差となった。空撮時に現地で稲の草丈を実測した値は、7月4日は約30cm、8月22日は約80cmであったので、実測では約50cmの成長量であった。このように、実測の成長量との差異が生じた原因は、7月4日の稲の育成状況が正確に推定できていないことにある。これは、田植え後のまだ稲が十分に生長できていない段階において、水田内に稲が密な状態にはなっておらず、風に対しても大きく揺れてしまうため、高さを正確に推定することが困難な状況にあるためだと考えられる。

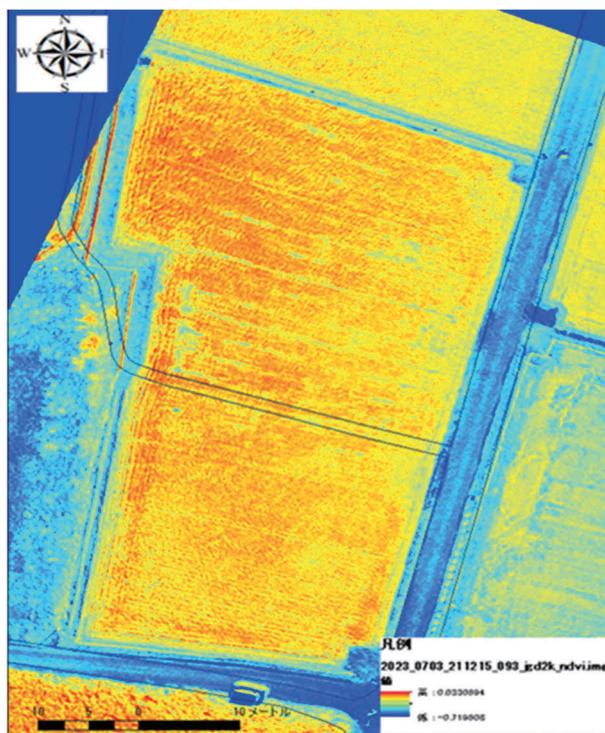
図 4.6 7月4日の田んぼ1における NDVI のカラーコンター図

植生が多く活力が高い部分では、近赤外域の反射率の値が大きくなり、可視域赤の反射率の値が小さくなるので、NDVI の値は 1.0 に近い値となる。なお、撮影する時刻が異なると反射の大きさも変化すると予想されるため、マルチスペクトルカメラによる空撮では、田んぼ1の全体が映り込むように飛行高度を上げて撮影した。図4.6に7月4日の田んぼ1における NDVI のカラーコンター図を示す。7月4日の田植え後2カ月弱の段階では、水稲の NDVI 値は高いところで0.2程度であった。
