# 平成 25 年台風 18 号地盤災害調査報告書 (福井県嶺南地域)

地盤工学会関西支部、福井地質調査業協会、  
NPO 福井地域地盤防災研究所 合同調査団

～産学官共同研究報告書～

平成 26 年 10 月

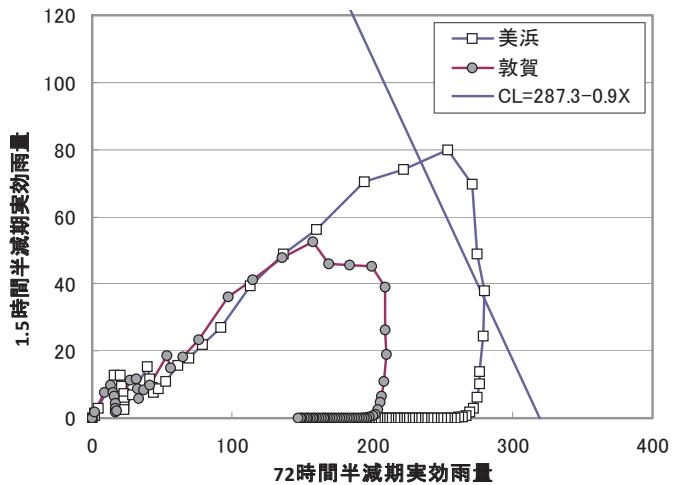
図-3.2.5 実効雨量と土砂災害発生危険基準線

ここに、 $T$  は短期降雨指標の半減期であり、1.5 時間と 72 時間をとる。また、 $r_t$  は  $t$  時間前の時間雨量である。同基準では、土砂災害発生基準線は、対象地域を火山地帯と非火山地帯、降雨量および地質に区分し、 $y$  切片と傾きを設定する。図-3.2.5 は敦賀および美浜の実効雨量で表示下スネーク曲線と、敦賀市周辺を標準降雨地域とした場合の土砂災害発生危険基準線  $y = -0.90x + 289$  を示している。同図によれば、美浜の雨量観測データを用いた場合には、土砂災害の危険性が予測できていたが、敦賀のデータでは災害に至らないと判断された可能性がある。図-3.2.4 と図-3.2.5 から、スネーク曲線と警戒基準線では土砂災害発生を見逃した可能性があることがわかった。この要因の一つとして、雨量データが被災地から数 km 離れた美浜と敦賀の観測値であり、被災地の雨量条件と異なっている可能性があげられる。一方で、被災地周辺は、マツや杉などの針葉樹が比較的多く保水性の高い土壤が薄く、長時間にわたる降雨がまさ土主体の地盤に浸透し、地盤を不安定化させた可能性も否定できない。

気象庁は 2013 年に大雨特別警報の適用を開始し、その適用第一号が、今回の台風 18 号に伴う豪雨に対するものである。大雨特別警報を、16 日の午前 5 時 5 分に、京都府、滋賀県および福井県に対して発表された。しかし、大雨特別警報は都道府県単位で発表されることもあり、住民の当事者意識が乏しい面が否めない。一方、福井県および各自治体は土砂災害危険情報の発信や住民への直接指導も行っている。今後、土砂災害発生予測の精度向上と、住民の適切な避難を行うためには、レーダー雨量データなどのピンポイント降雨情報と、地形・地盤・植生条件などを取り入れたきめ細かな警戒基準の設定が必要と考えられる。

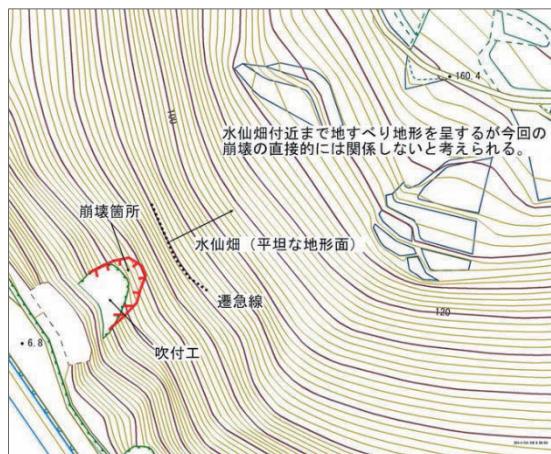
図-4.2.1 崩壊箇所付近の平面図

勾配50度程度の自然斜面に吹付工が施工されていた部分が幅20m、長さ25mにわたって崩壊した。崩壊の深さは約2m程度である。崩積土は下部の落石防護柵を破壊して斜面下を通る国道305号にまで到達した。図-4.2.1に周辺の平面図、図-4.2.2に模式断面、図-4.2.3に崩壊箇所の全景を示す。

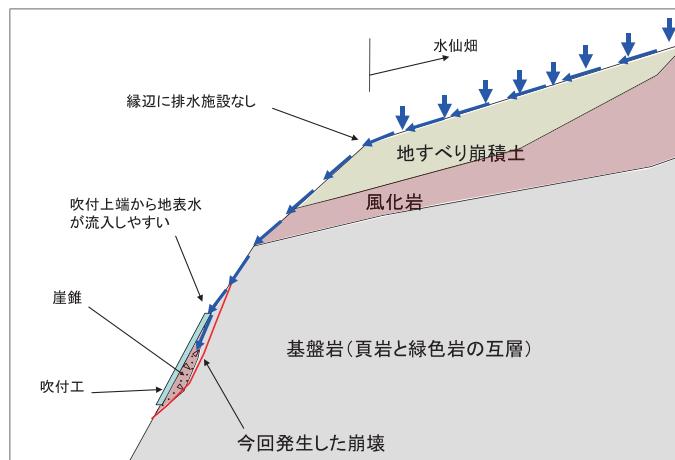
図-4.2.2 壊壊箇所の模式断面

崩壊跡を観察すると斜面を構成する地質は頁岩と緑色岩で両者が交互に繰返している。崩壊跡の下方で崩壊とは無関係の位置に脆弱化した破碎帶も認められる。周辺の植生が草本を主体としていることから表層が不安定で小規模な崩壊（剥離崩壊）を繰り返していた箇所と考えられる。崩壊跡の側壁を見ると微小な地形的凸部に崖錐が堆積していることが分かる（図-4.2.4）。今回崩壊した部分も基盤岩の上部に崖錐性の堆積物が分布していたものと考えられる。

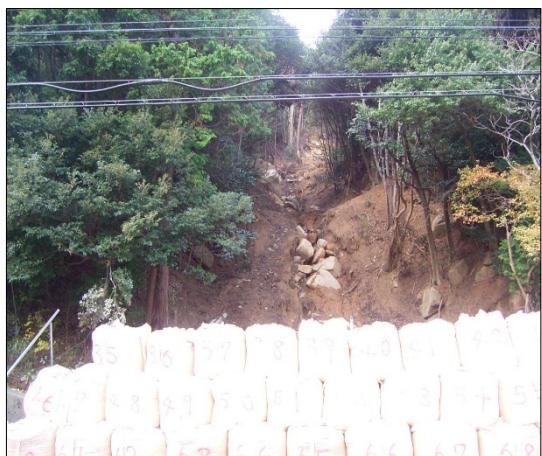
図-4.3.1 崩壊～移動域全景

勾配約35度の自然斜面で幅13m、長さ約15m、深度1.5m程度の表層崩壊である。不明瞭な谷地形の上部0次谷の崩壊で、崩積土はかなりの水を含んで土石流的に移動したようである。斜面下方の落石防護柵を破壊して道路に到達した。**図-4.3.1**に崩壊箇所の遠景、**図-4.3.2**に模式断面、**図-4.3.3**に崩落箇所頭部の状況を示す。地質は花崗岩であり表層付近は風化してマサ状を呈する。表層付近でも風化を免れた部分はコアストーンとして大きな浮石として斜面に残存している。

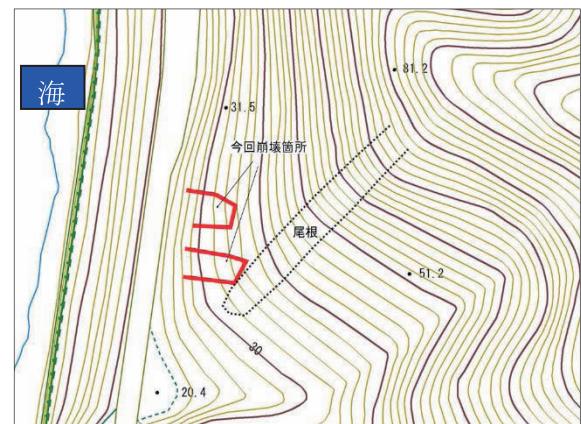
図-4.4.1 崩壊箇所付近の平面図

勾配50度程度の自然斜面で幅5~10m程度、長さ10m程度、深さ0.5~1m程度の表層崩壊が2箇所発生した。斜面の尻付近ではこれまでにも表層崩壊が発生していて、崩壊跡（滑落崖）斜面が不安定な形状になっていたと考えられる。図-4.4.1に周辺の平面図、図-4.4.2に模式断面図を示した。図-4.4.3に滑落崖上部から下方を見下ろした写真を示す。

地質的には風化した花崗閃緑岩で構成されている。花崗閃緑岩は花崗岩と似たような性状を呈することもあるが、ここではマサ状風化は呈していない。

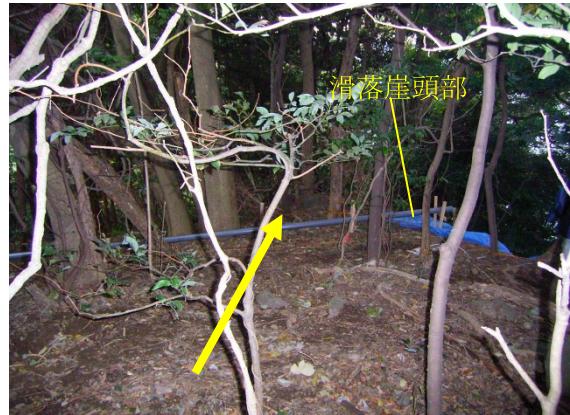
図-4.4.4 上部の尾根と滑落崖頭部

崩壊箇所の肩は尾根地形の側部遷急線に位置しており、顕著な集水地形ではない(図-4.4.4)。

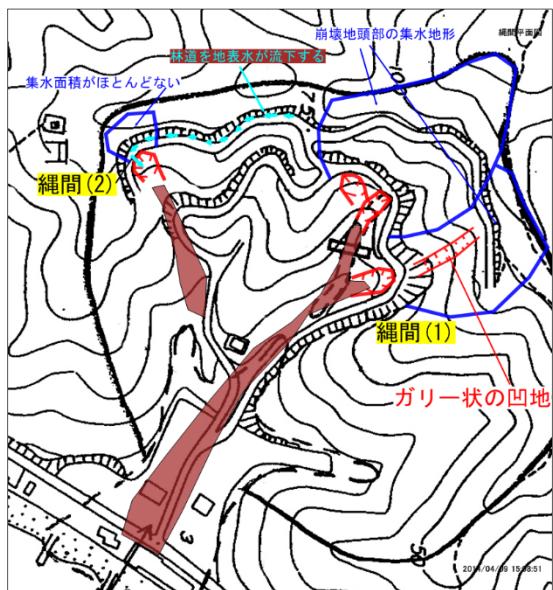
図-4.5.1 縄間(1)、(2)付近の平面図

民地の背後にある低い山地部にある沢筋の谷頭付近で表層崩壊が発生し、土石流となって沢を流下し民家に被害を与えた。崩壊発生源には林道がある。地域の地質は花崗岩である。弱風化の花崗岩の上部にマサを起源とする崖錐性堆積物や林道の盛土が分布しており、崖錐や盛土部が崩壊した。図-4.5.1に周辺の平面図、図-4.5.2に模式断面を示す。図-4.5.3は地層中に認められる旧表土である。旧表土より上部の堆積物が崖錐または盛土であることを示している。

縄間土石流（1）に隣接する谷筋の谷頭付近でも表層崩壊が発生した（図4.5.1）。崩壊土砂は土石流的に沢筋を下ったものの谷の途中で留まり下部の民地にまでは到達していない。縄間土石流（1）と同様に崩壊発生源には林道がある。地質的には花崗岩で、弱風化の花崗岩の上部にマサを起源とする崖錐性堆積物（図-4.6.1）や林道の盛土が分布しており、崖錐や盛土部が崩壊した。

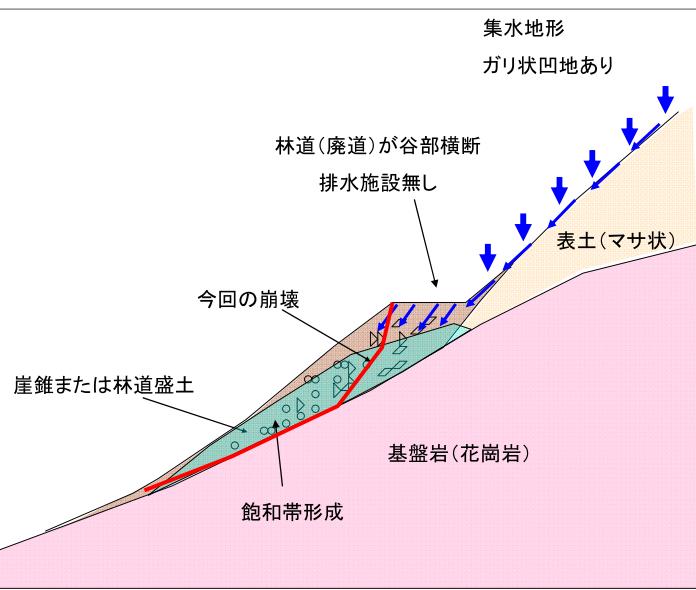
図-4.5.2 縄間(1)崩壊箇所付近の模式断面

弱風化の基盤岩とその上部の崖錐や盛土の境界が強度および透水性の不連続面を呈している。

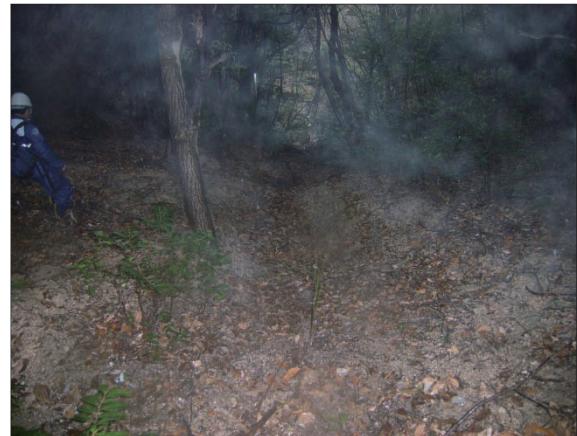
図-4.5.4 崩壊部上方斜面に認められるガリー状の凹地（上から見下ろした写真）

崩壊箇所の上部は集水地形を呈している。常時流水があるような沢地形ではない。ガリ状の凹地形が認められる(図-4.5.4)ため、降雨時には地表水が集中して流れていることが分かる。ガリ状地形の下部は林道と交差するが、林道には横断排水管はなく、集水した地表水は林道部で盛土や表土内に流入しやすい状況となっている。

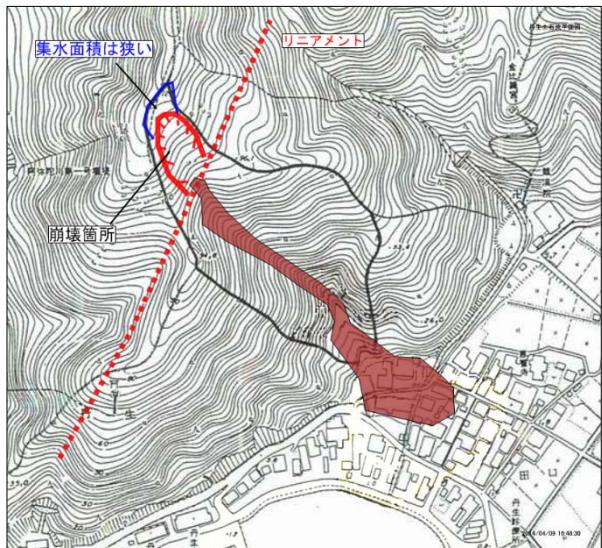
図-4.7.1 崩壊・土石流発生箇所の平面図

民地背後の山地の沢筋の谷頭付近で崩壊が発生した。崩積土は沢筋を流下して民家に到達し、1名の犠牲者が出た。崩壊発生箇所の地質は花崗岩である。開口亀裂の多い基盤岩の上部にマサ化した表土が分布していた。崩壊箇所の尻付近には沢筋を横断する破碎帯が認められる。破碎帯は破碎粘土で構成されている。沢の側壁をなす尾根には鞍部が認められ、不明瞭なリニアメントを形成している。

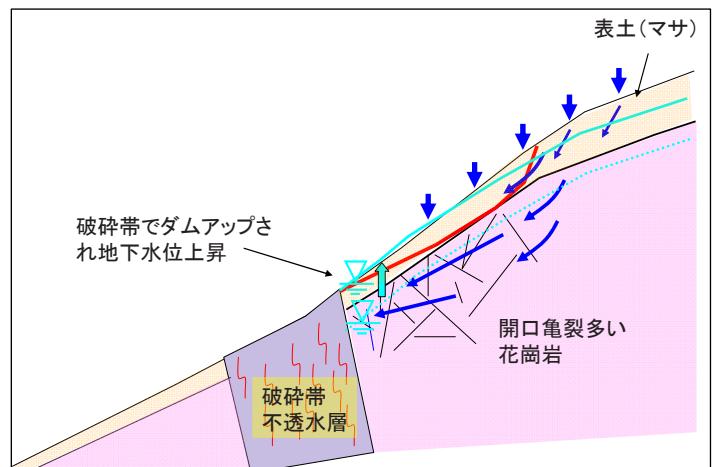
図-4.7.2 崩壊箇所付近の模式断面

基盤岩とマサの境界が強度の不連続面を形成している。表土と基盤岩（亀裂が多い）は比較的透水性が高いと考えられるが、崩壊部の尻にある破碎帯は不透水層であり、遮水層となっていたと考えられる。破碎帯による遮水の影響で崩壊部の地下水位が上昇しやすかったと考えられる。

崩壊の素因は①基盤と表土の境界の強度の不連続面と考えられる。誘因は②表土や亀裂の多い基盤岩に浸透した地下水が斜面下方の透水性の低い破碎帶で行き場を失い滞留し、地下水位が上昇したことと考えられる。

今回の土石流を事前に予測することは難しい。花崗岩地域の沢筋（0次谷）ではどこでも土石流が発生しうるという認識で、その対策は安全側で考えるしかない。安全側で考えるうえで、沢筋の谷頭付近で沢筋をリニアメントが横断するような箇所では、破碎帯が遮水層となってその上方斜面の地下水位を上昇させるケースがあることを認識する必要がある。リニアメントの存在は他にも地層の脆弱さの問題や、今回とは逆に透水層となって土塊を押出すケースがあることもある。一般論的であるが、谷頭付近のリニアメントに注意する必要があるということが教訓といえる。

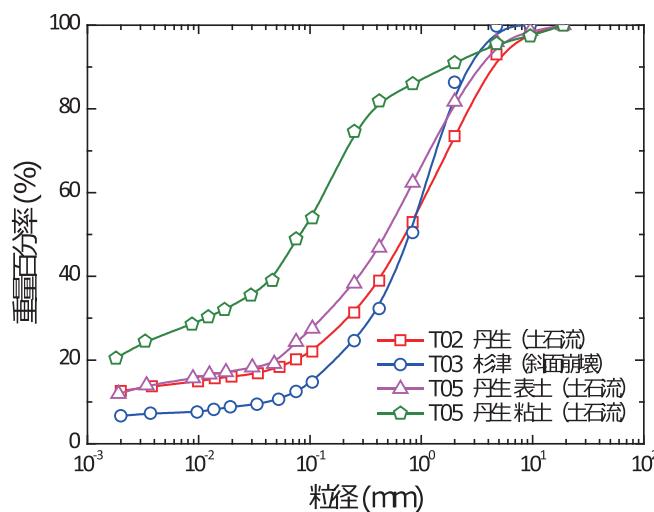
図-5.1.1 試料の粒度分布

図-5.1.1から分かるように、T02とT05（表土）は類似した粒度分布をなしている（いずれも丹生地区）。これらは、敦賀半島に広く分布している花崗岩が風化したマサ土であり、両者は同質の細粒分質礫質砂に分類できる。T03（杉津地区）は花崗閃緑岩の風化土であり、丹生地区のマサ土より細粒分が若干少ない細粒分礫まじり砂に分類される。いずれの試料も間隙比は0.8前後、飽和度は50%前後であり、降雨が浸透しやすい土質であることが予想される。これらが飽和化した際の飽和密度 $\rho_{sat}$ を計算したところ、T02、T03、T05（表土）でそれぞれ1.879、1.970、1.944 g/cm<sup>3</sup>となった。このことは、すべり土塊の重量が自然湿潤密度に対して1.13～1.14倍に増大することを意味し、すべりを起こそうとする滑動力（モーメント）を増大させて安全率を低下させる原因のひとつになる（ただし、含水比や飽和度は調査時点（露呈したすべり面表層部）での計測値であり、発生当時のすべり面の条件とは必ずしも一致しない）。

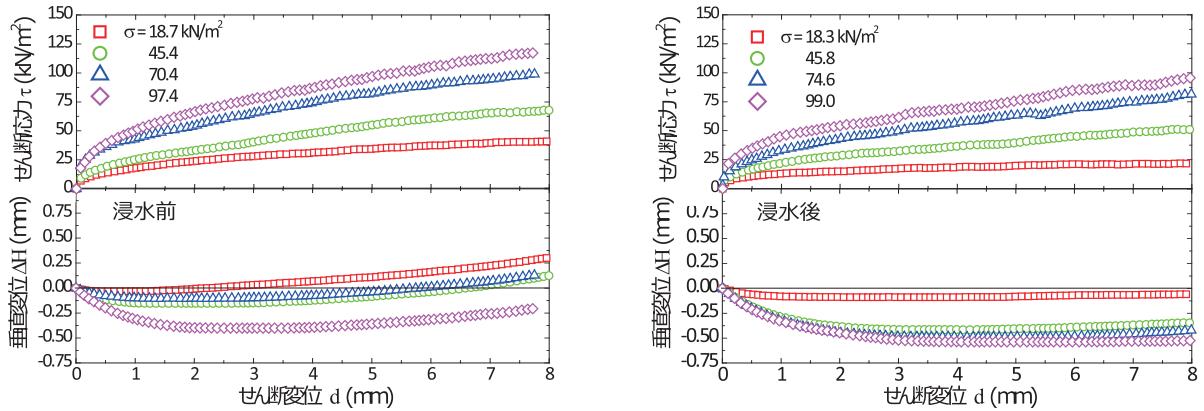
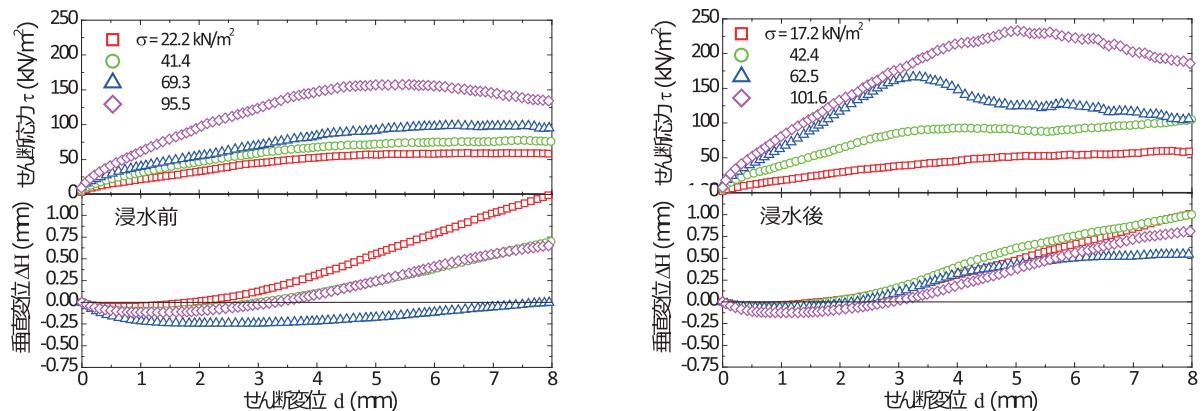
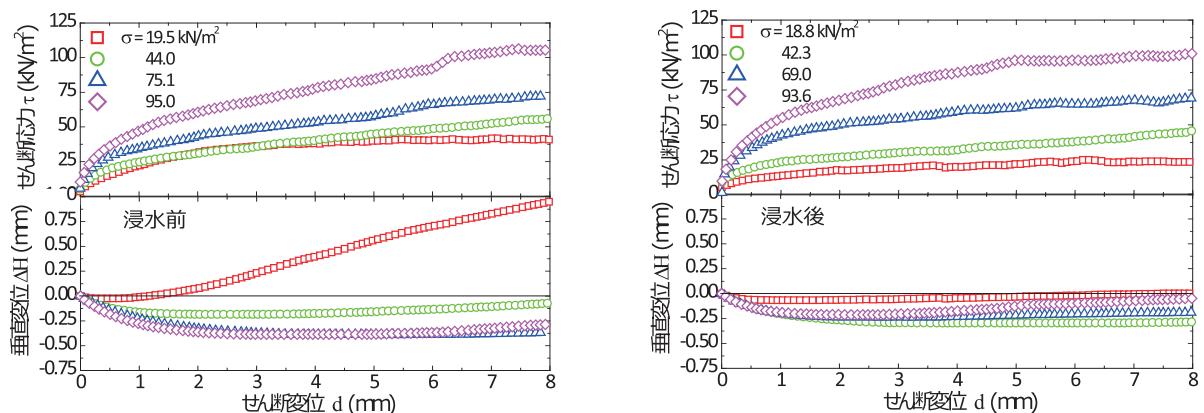
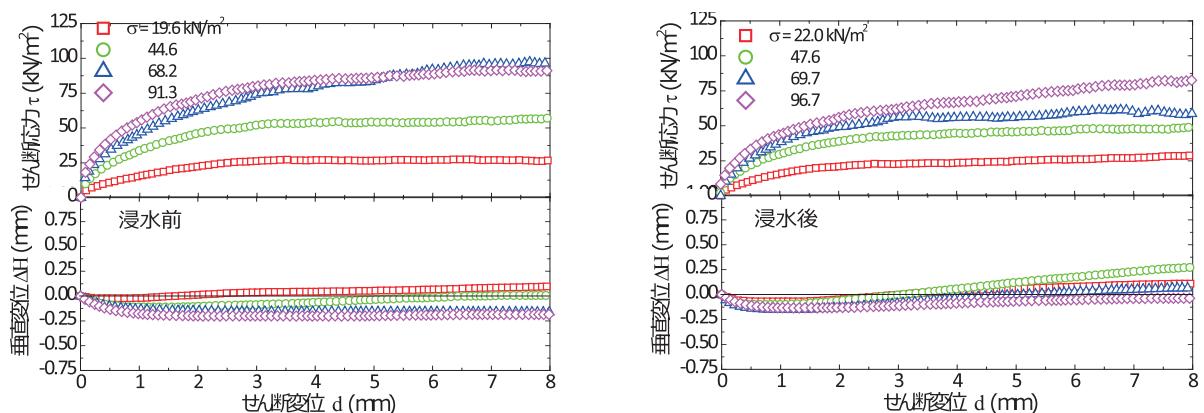
図-5.1.2 一面せん断試験結果(浸水前(左)と浸水後(右))

図-5.1.2にせん断変位 $d$ とせん断応力 $\tau$ および垂直変位 $\Delta H$ の関係を示す。この図から分かるように、T02杉津の試料以外は、ピーク強度を呈さず、せん断の進行に伴ってせん断応力が漸増し続ける傾向にあった。一般に、せん断がある程度進行すると、やがて体積変化がなくなり、せん断応力が一定値に収束することが知られている。試験基準では、直径60mmの供試体には最大粒径0.85mm以下の土が適用範囲とされているが、本試験ではそれを上回る粒径の土粒子が含まれており、このことがせん断応力の増加し続けた原因と考えられる。すなわち、せん断面に存在する大きな土粒子によってせん断帯が過大に発達し、せん断箱の拘束効果が働いて方向に圧縮力が付加されたこと、また、その圧縮を回避するために試料が鉛直方向に膨張した場合、垂直荷重に抗する仕事を要したことがせん断応力の増加に関わっているものと思われる。図-5.1.2の垂直変位 $\Delta H$ の変化を見ても、多くのケースにおいて膨張し続いていることが分かり、せん断力増加挙動を裏付けている。

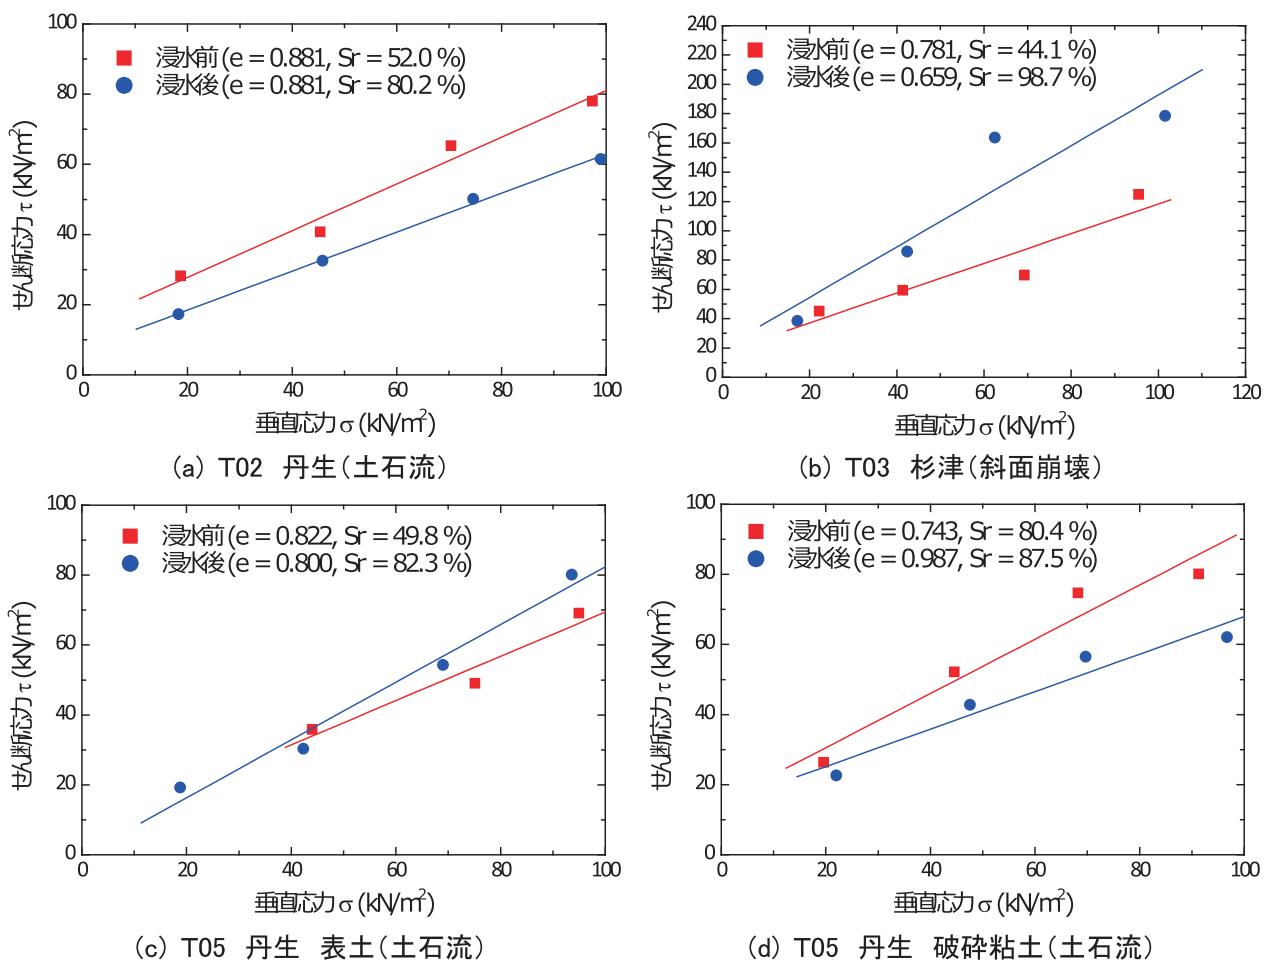
図-5.1.3 Coulomb の破壊線(せん断変位量 3mm 時)

図-5.1.3 からは、T02 と T05 (破碎粘土) については、浸水によって強度が低下していることが見て取れる一方、T03 と T05 (表土) については、浸水後の方が強度が大きくなっていることが分かる。この原因としては、浸水前と浸水後の試料では初期隙比が異なっていたことが考えられる。例えば、T03 については、浸水前の供試体の平均初期隙比が 0.781 であったのに対して、浸水後のそれは 0.659 で

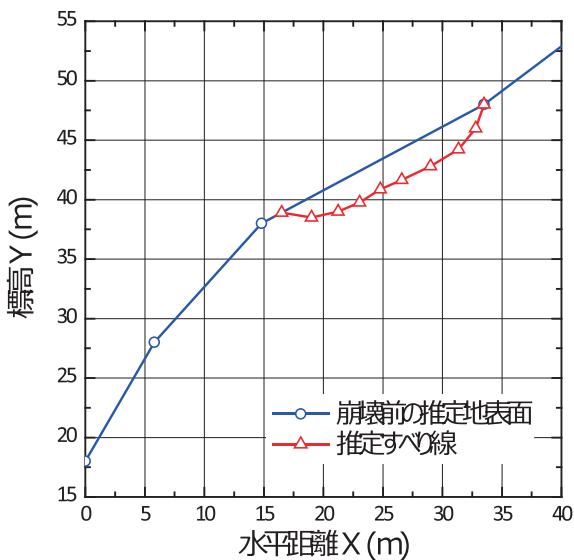
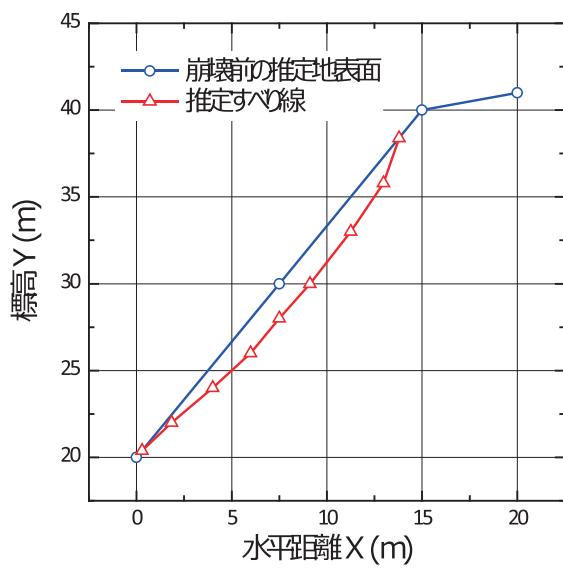
図-5.2.1 地表面とすべり線

ここでは、調査を行った斜面について安定解析を行い、地盤工学的な観点から崩壊に至ったメカニズムを検討する。本報では、比較的緩い傾斜をなすマサ土斜面の T02 丹生（土石流）と花崗閃緑岩風化土が堆積し急傾斜勾配をなしていた T03 杉津（斜面崩壊）の二箇所を代表して解析を行うこととする。それぞれの斜面の推定地表面と推定すべり線を図 5.2.1 に示す。なお、T02 丹生現場（図(a)）においては、頭部にすべりが発生し、そのすべり土塊が土石流化して下方へと流れていったものと思われるため、ここでは頭部のすべりを対象に解析を行うこととする。

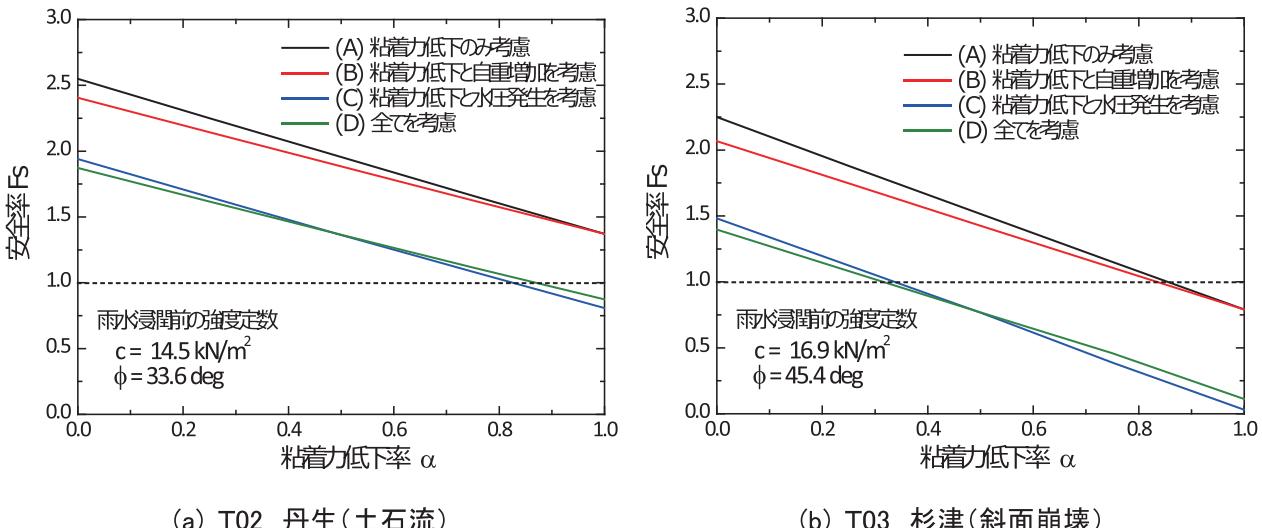
図-5.2.3 安全率に及ぼす飽和化の影響

図-5.2.3 は、T02 丹生斜面と T03 杉津斜面を対象に、それぞれの斜面の安全率に及ぼす上記①～③の影響を調べたものである。図中のライン A は、粘着力低下の影響（③）のみを考慮した場合の  $F_s$  の変化を示したものである。ライン B は、粘着力の低下に加えて、自重増加の影響（①と③）を考慮したものであり、ライン C は、粘着力低下と水圧発生による影響（②と③）を考慮した場合の  $F_s$  の変化を示している。また、①～③の全ての影響を考慮した場合の結果をライン D で示している。

同図において、 $\alpha=0$ （粘着力の低下なし）の各ラインの  $F_s$  値に着目すると次のようなことが言える。ライン A は、両斜面において  $F_s$  が 2 以上となっているが、これは降雨前の斜面安全率を意味しており、いずれの斜面も安定していることが分かる。また、 $\alpha=0$  のとき、ライン B に較べてライン C の方が  $F_s$

なお、図-5.2.3(a)の T02 斜面では、 $F_s$  が 1 を下回るのは、水圧発生の影響を考慮したライン C と D の  $\alpha = 0.8$  程度以上のときに限られる。このことから、この斜面は粘着力の低下（消失）だけでは崩壊は起こらず、粘着力の低減（8 割程度以上の低減）に加えて水圧の発生が崩壊のトリガーになることが分かる。一方、図-5.2.3(b)の T03 斜面では、 $F_s$  が 1 を下回る条件が大幅に増える。水圧が発生する条件（ライン C と D）では粘着力が 4 割程度低下するだけで崩壊に至ることを示している。このことからも、T03 斜面の方が T02 斜面よりも崩壊のリスクが高かったことが伺える。なお、いずれの斜面でも、飽和化による自重増加と水発発生のみでは崩壊には至らず、それに加えて粘着力の低下も条件となる。

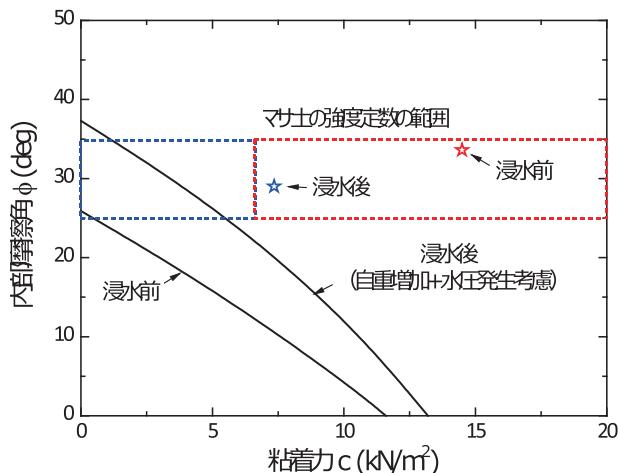
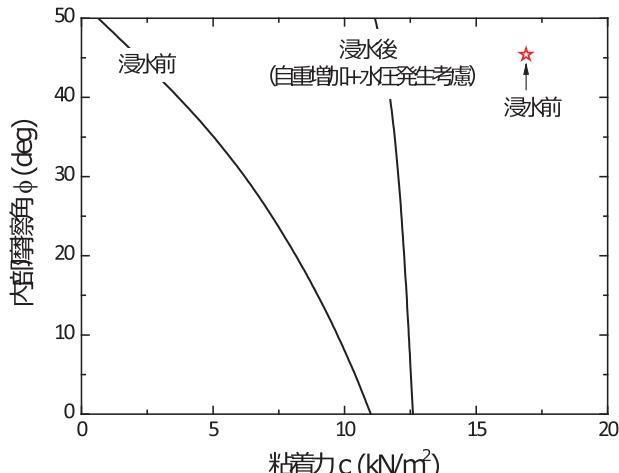
図-5.2.4  $F_s$  が 1 となる  $c$ - $\phi$  の組み合わせ

図-5.2.4 は、 $F_s$  が 1 となる強度定数の組み合わせを図化したものである。図中に示されているラインより右上に強度定数のプロットがある場合、斜面は安定していることを意味する。この図より、T03 斜面は T02 斜面に較べて安定を保てる強度定数の組み合わせ範囲が狭いことが分かる。また、T03 斜面の浸水後の条件（飽和化による自重増加と水圧発生の影響を考慮）では、内部摩擦角は安定性に殆ど寄与せず、飽和化しても大きな粘着力を保持することが安定の条件となることが分かる。T02 斜面の平均勾配は  $53^\circ$  であり、このような急傾斜の斜面においては、たとえ地山が大きな内部摩擦角を有していてもその摩擦性は安定性に大きく寄与しないこと示唆している。さらに、T03 斜面は、土の飽和化による影響が大きく、たとえ強度定数が変化しなくても不安定化しやすい傾向のあることが分かる。

以上のことから、勾配の緩い斜面においては、粘着力と内部摩擦角による抵抗効果が發揮されやすく、また、自重増加と水圧発生による影響も急傾斜面に較べて現れにくくなると言える。また、いずれの斜面も粘着力の低下と水圧発生による影響が複合的に作用して崩壊を発生させたと考えられるが、比較的勾配の緩い T02 については著しい粘着力低下が大きく影響したものと考えられる。なお、図-5.2.3 や図-5.2.4 から分かるように、いずれの斜面においても降雨前には  $F_s = 2$  以上で安定していたことが分かるが、そのような斜面でも崩壊が発生することは留意すべき点と言える。

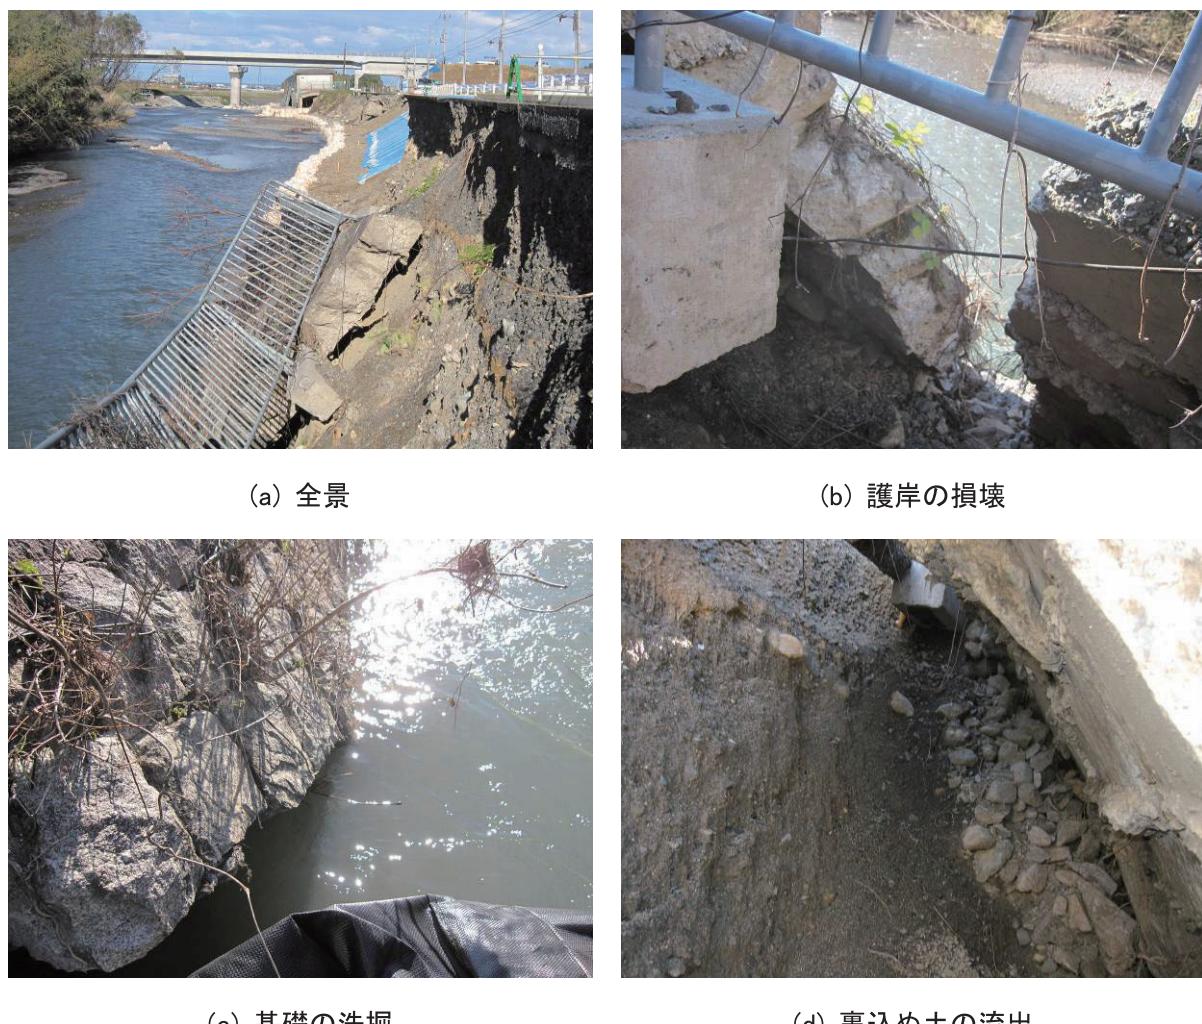
写真-6.2.1 被災状況（その1）

美浜町安江で被災した護岸周辺の地形図を図-6.2.1に、護岸の被災状況を写真-6.2.1に示す。被災箇所は、川幅が局所的に狭小化する箇所であり、流速が相対的に早くなる箇所であった。被災調査における写真的撮影箇所を図-6.2.2に示す。川幅が狭まり、流水の流速が相対的に早くなる水衝部で、護岸基礎部の洗掘、護岸の崩壊、裏込め土の流出が確認された（写真-6.2.1(a)～(d)）。また、堤体が幅約40mにわたってすべり崩壊した跡があり、そのすべり面は道路1車線分にまで到達していた（写真-6.2.1(e)～(f)）。また、その下流側では、護岸が完全に流失し、過去に構築された護岸との境界部が露出していた（写真-6.2.1(g)～(h)）。さらに、下流側にあるポンプ場の下部にあるブロック積み擁壁が損傷し、裏込め土が洗掘されていた（写真-6.2.1(i)～(j)）。

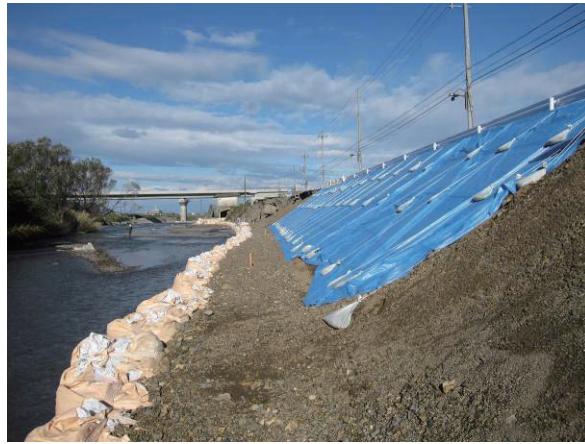
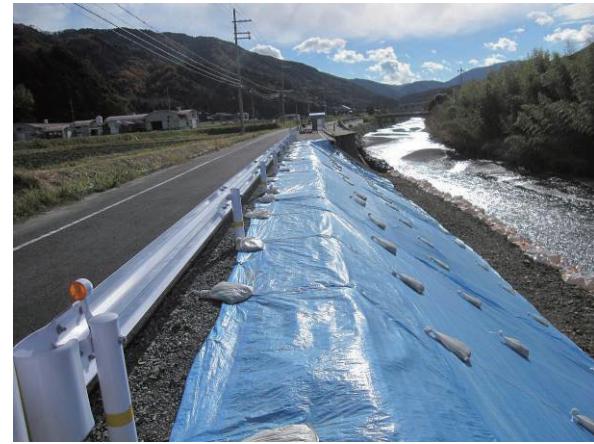
(e) 堤体のすべり崩壊の跡

(f) 堤体のすべり崩壊の跡

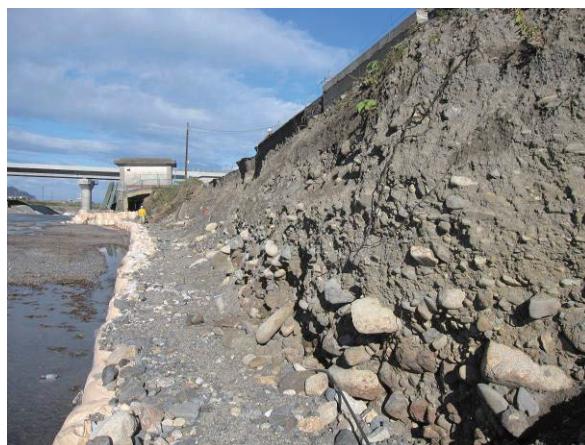
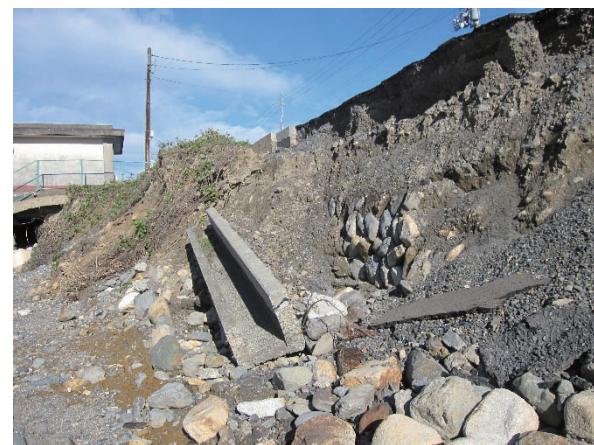
(g) 護岸崩壊後の斜面の状況

(h) 過去に構築された護岸との境界部

- ③ 崩壊した護岸は、過去に築造された護岸に腹付けされた護岸であるため、その境界部に流水が浸入して護岸の背面に水圧が作用し、護岸が流出した。
- ④ 護岸が流出したことにより、流水がポンプ場の基礎に衝突して、ブロック積み擁壁が損傷し、裏込め土が流出した。

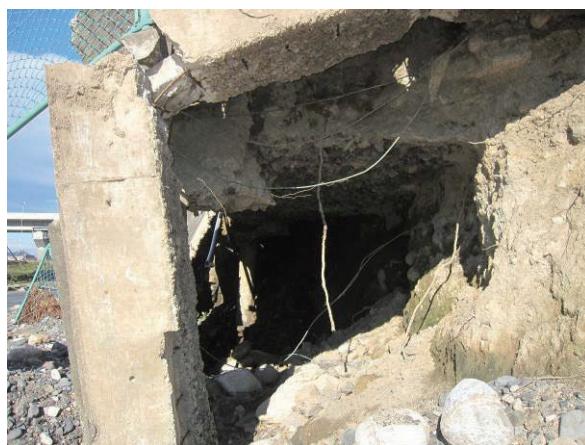
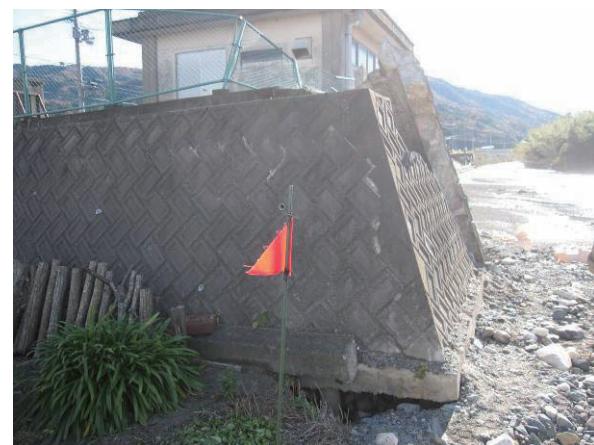
(i) ポンプ場基礎の洗掘

(j) ポンプ場基礎の洗掘

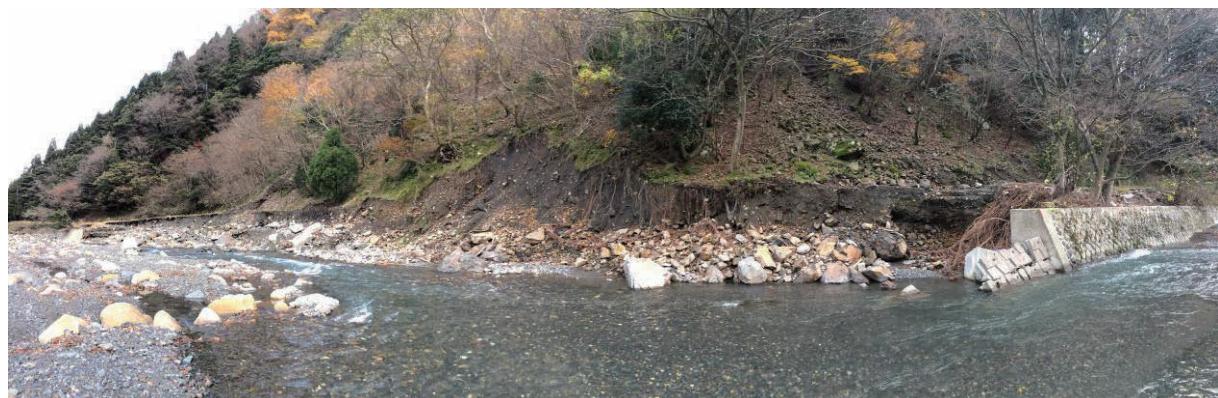
右岸側の被災調査における写真的撮影箇所を図-6.3.2に、護岸の被災状況を写真-6.3.1に示す。被災箇所は、耳川が蛇行する水衝部で、流速が相対的に早くなる箇所であった。護岸は約80mにわたって完全に流失し、裏込め土が浸食されていた（写真-6.3.1(a)～(g)）。裏込め土の浸食は、護岸の高さを超えており、流水は護岸を越流したと推測される。また、護岸の背後にある斜面が一部崩壊しており、数箇所から湧水が流出していた（写真-6.3.1(h)～(i)）。近隣の住民によると、この護岸は、過去30年の間に2回崩壊したことがあるという。

(a) 全景

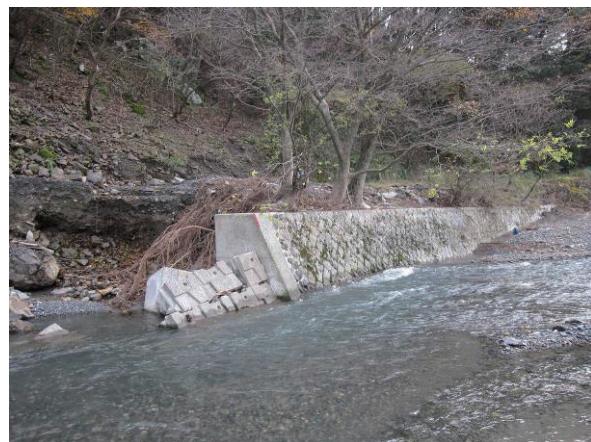
(b) 崩壊した護岸の接続部(上流側)

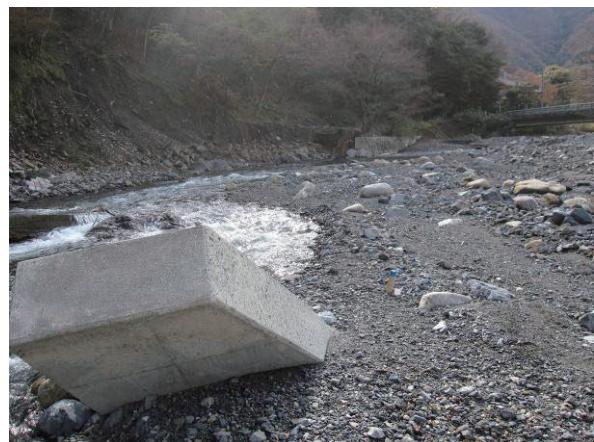
(c) 河床に残った隔壁

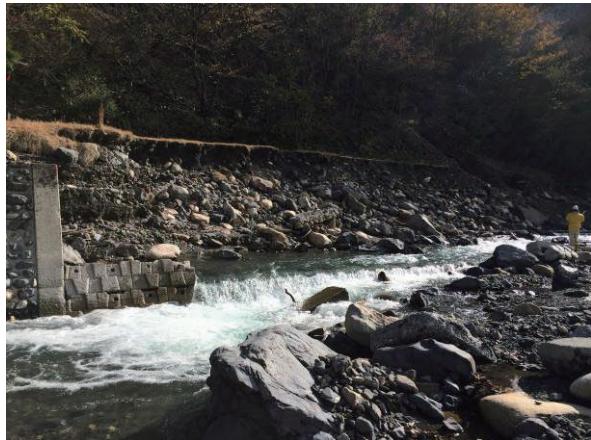
(d) 崩壊した護岸の接続部(下流側)

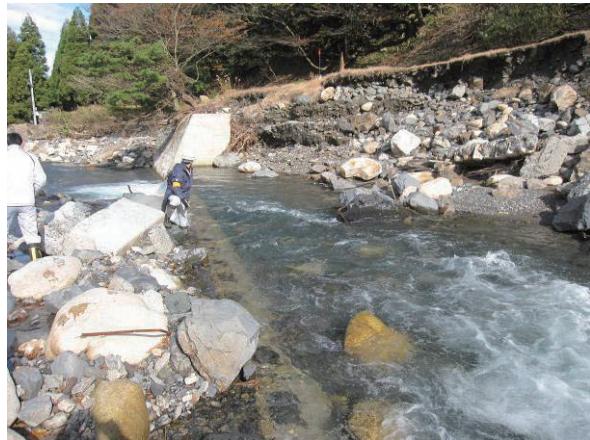
(e) 河床に残った護岸の基礎

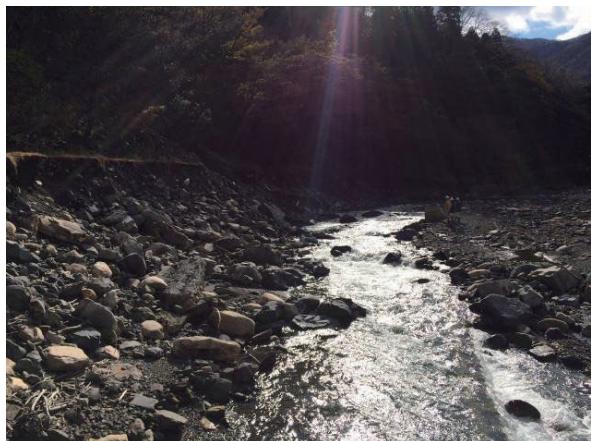
(f) 流水による浸食の跡

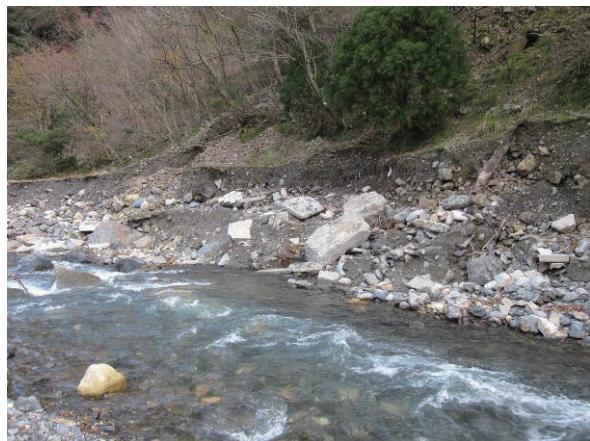
(g) 流水による浸食の跡

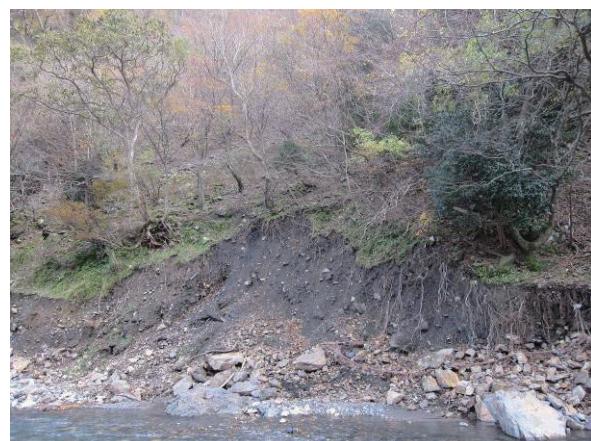
(h) 斜面の崩壊

③ 裏込め土の浸食の進行に伴って、二次的に護岸背後の斜面が崩壊した。

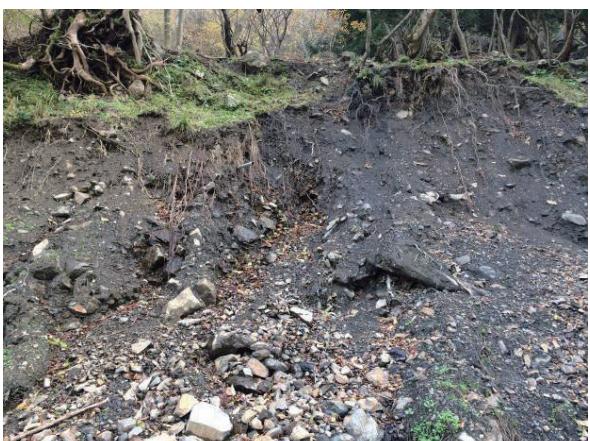
(i) 湧水の跡

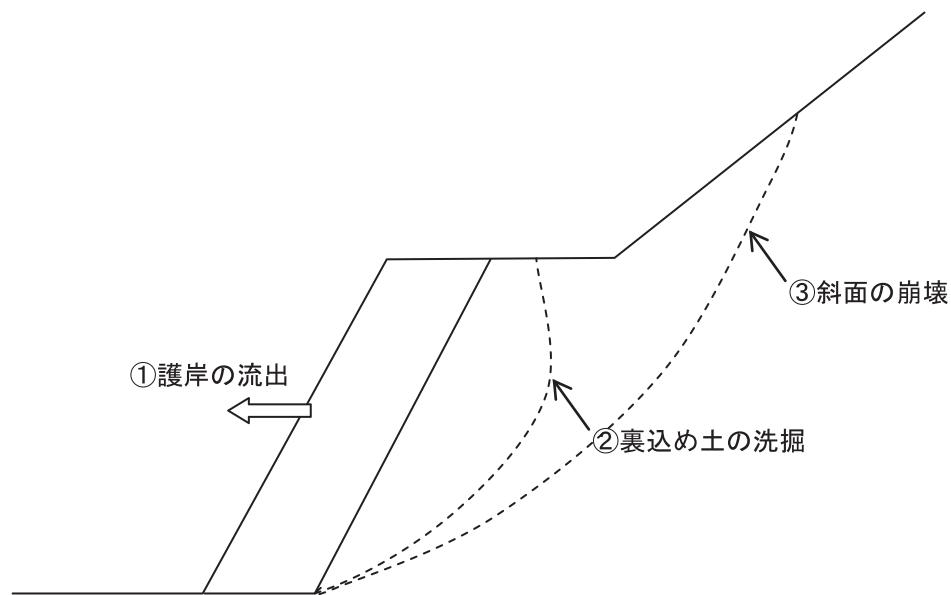
図-6.3.3 護岸構造物の流出のメカニズム

- ① 流水が護岸を越流して護岸の背面に流水が浸入して、護岸の背面に水圧が作用するとともに、増水した河川の流れによる揚圧力の作用により、護岸が流出した。
- ② 護岸の流出により、裏込め土が浸食された。

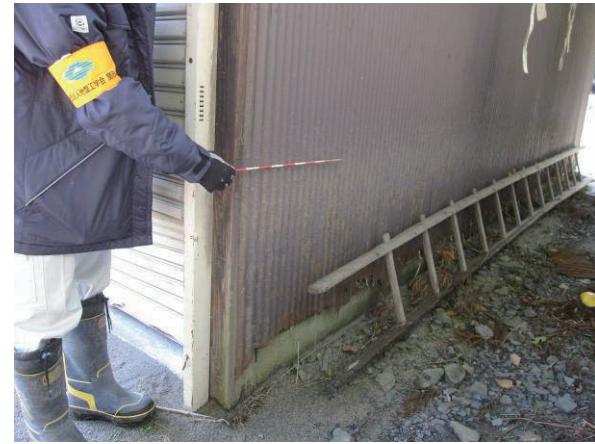
左岸側の被災調査における写真的撮影箇所を図-6.3.4に、護岸の被災状況を写真-6.3.2に示す。橋台の接続部で護岸が崩壊し、流水が護岸を約80cm越流した痕跡があった（写真-6.3.2(a)～(b)）。また、護岸の背面にある谷からの土石流による巨石やがれきが川魚の養殖場に堆積し、崩壊した護岸の方向にも流下した痕跡があった（写真-6.3.2(c)～(e)）。護岸の崩壊とは無関係であるが、渓流の里の建屋の背面にある斜面が崩壊していた（写真-6.3.2(f)）。

(b) 越流の痕跡

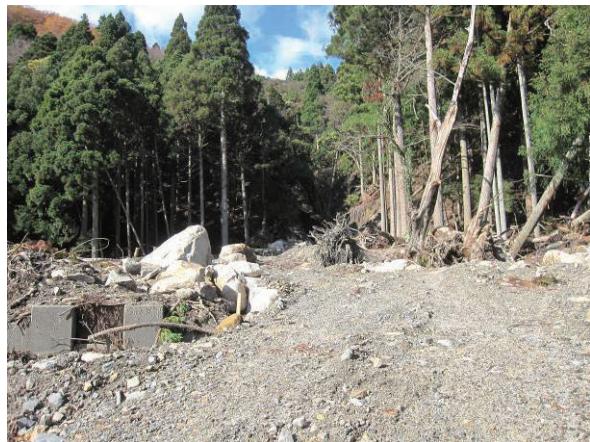
(c) 土石流の跡

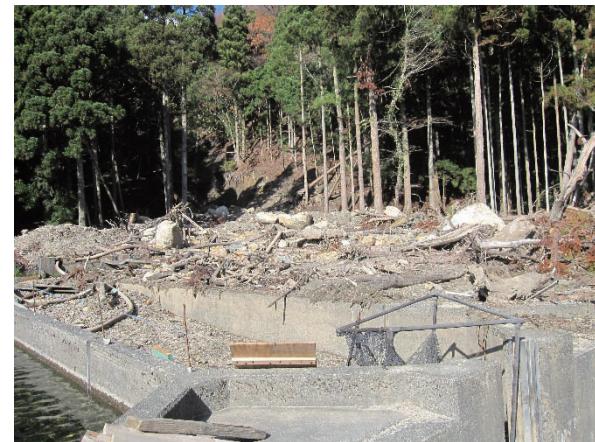
(d) 養殖場に堆積した土砂

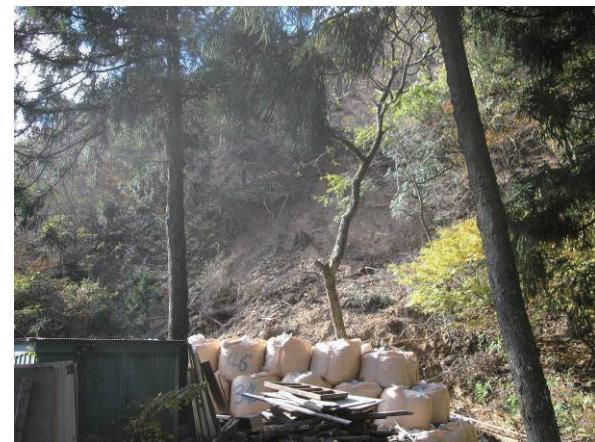
(f) 溪流の里の背面地山の崩壊

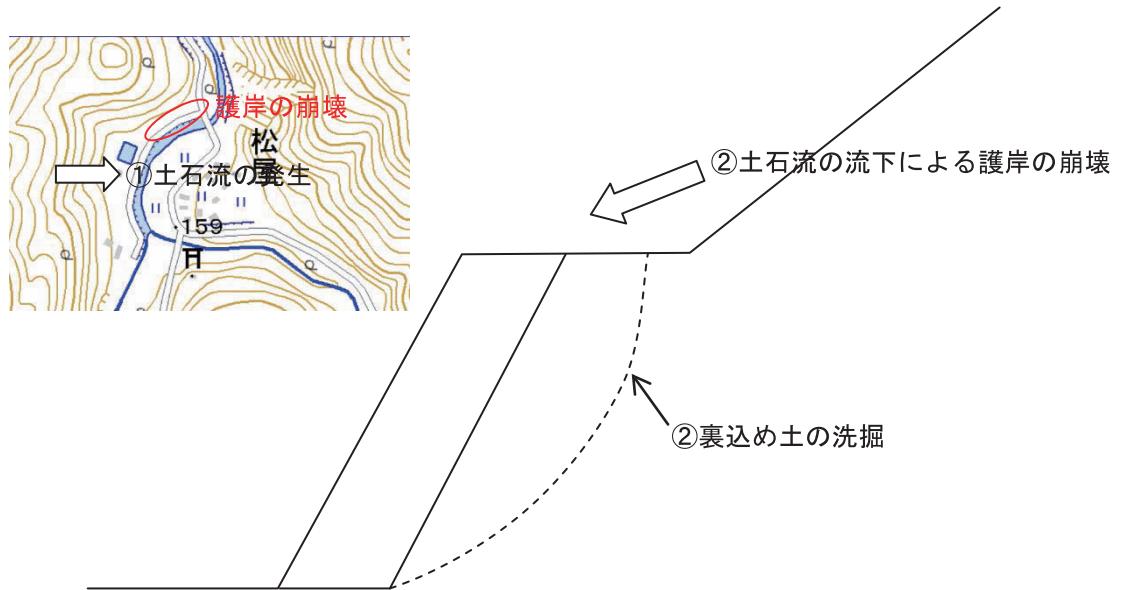
図-6.3.5 護岸構造物の崩壊のメカニズム

- ① 集中豪雨によって、護岸の背面にある谷部で土石流が発生した。
- ② 発土石流が護岸の方向に流下して、護岸を崩壊させた。
- ③ 護岸の崩壊により、増水した流水によって裏込め土が流出した。

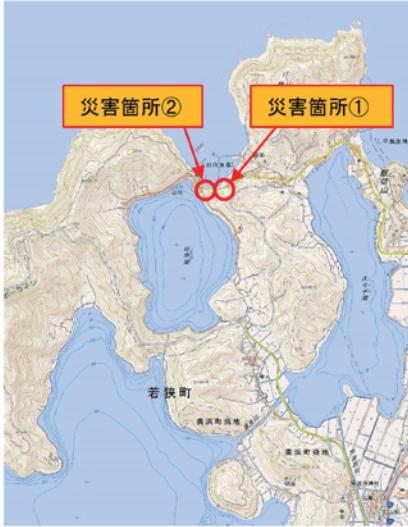
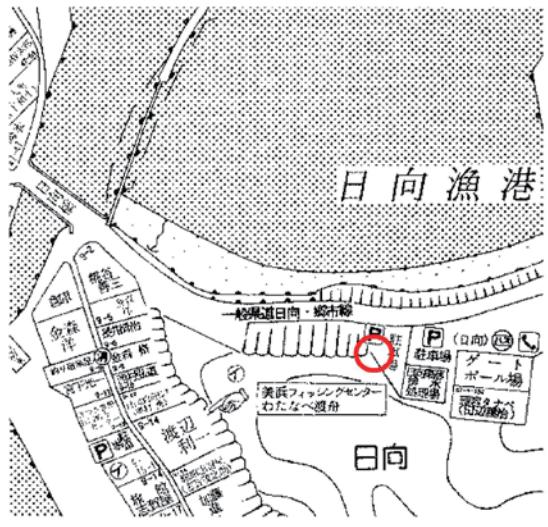
調査対象	美浜町日向土砂崩れ①	
平面・断面・スケッチ等

発生源の水理地形条件	やや集水地形	
地形的問題点	軽微な集水地形	
発生源の植生	切土面は低木、上部斜面は杉	
発生源の地質	種類	Me 凝灰質(地質図ではMg)
	問題点	崩壊部はDL級、基面はDM級程度の状態であり、風化境界面が不連続面を形成している。
発生源の規模	幅	15m
	高さ	20m
	深さ	2m
	崩壊前の勾配	1:1.0
発生原因	素因:強風化地山、風化境界面(DL~DM級)の存在 誘因:集中豪雨	
移動土塊の特徴(礫径やマトリックス)	—	
移動域の特徴	勾配	—
	谷幅	—
堆積域の特徴	勾配	—
堆積域の地形分類(沖積錐?)	—	
対策施設	有無	切土法面に植生
	破損	—
	効果	—
備考	<p>■教訓</p> <ul style="list-style-type: none"> <li>・表層の強風化層が安定勾配(1:1.2)より急勾配であるため崩落したものと判断される。</li> <li>・強風化岩は、風化境界面が不連続面となって崩落しやすいことに留意が必要である。</li> </ul>

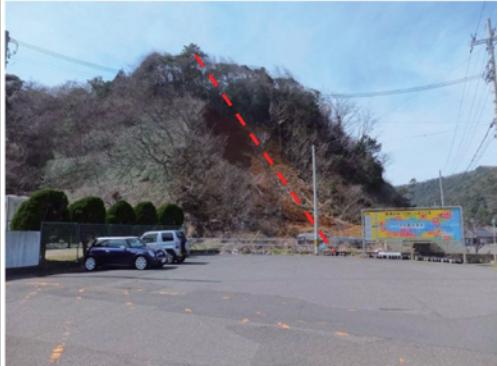
崩壊斜面全景 切土法面の折り返し面で崩壊、下部に崩壊土砂が堆積		写真①の手前側斜面 植生ネット	
③	④

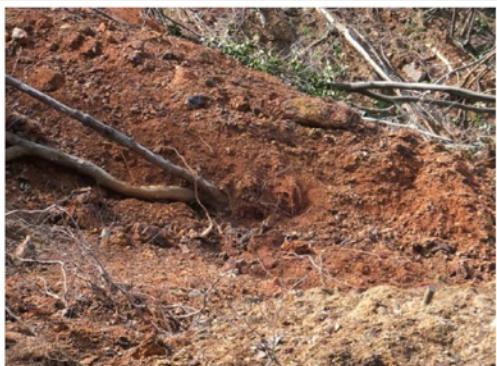
写真①の奥側(道路側)斜面 1段目に吹付		崩壊面状況

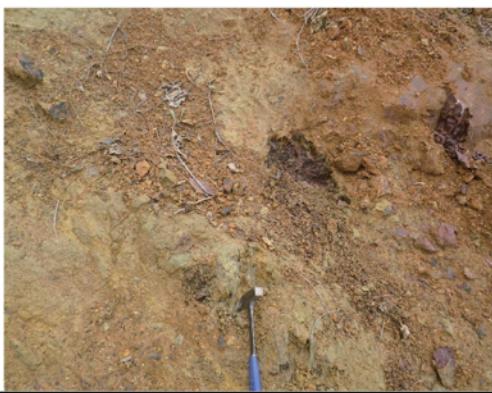
⑥
		全景	崩壊箇所の状況。 崩壊深さ2m程度。
	⑦

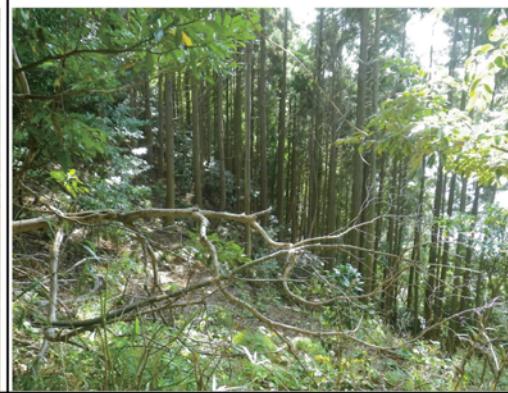
崩壊面にはDM級程度のメランジェ(凝灰質)が分布する。	上部斜面の状況。 杉林からなる。 一部で根曲がりあり。
	⑨

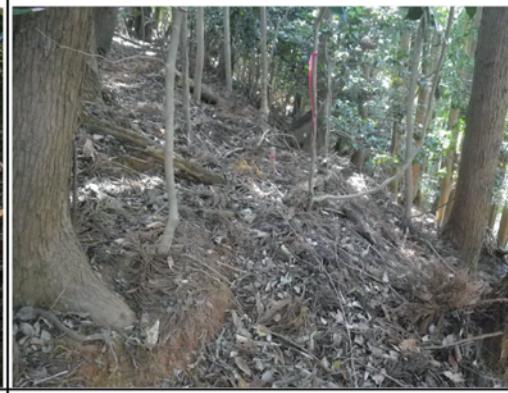
上部斜面は軽微な集水地形を呈する。	小刻みな小段差が認められる。

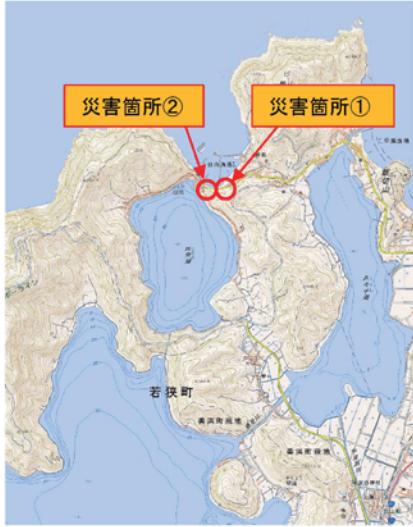
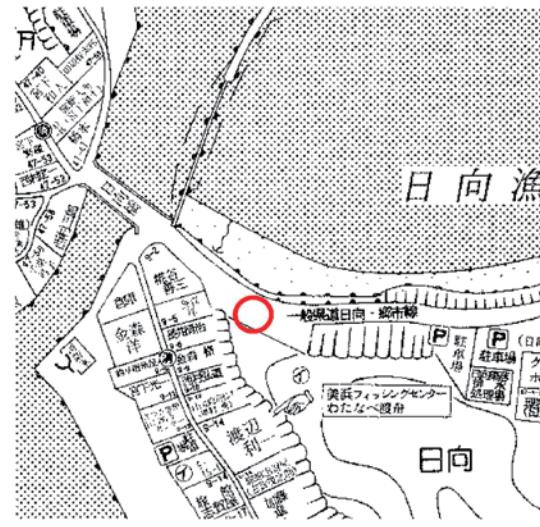
調査対象	美浜町日向土砂崩れ②	
平面・断面・スケッチ等

発生源の水理地形条件	集水地形なし	
地形的問題点	強風化土砂層に対して勾配1:0.8程度	
発生源の植生	モルタル吹付, 上部斜面は草地	
発生源の地質	種類	Me 凝灰質(地質図ではMg)
	問題点	崩壊部はDL級、基面はDM級程度の状態であり、風化境界面が不連続面を形成している。
発生源の規模	幅	15m
	高さ	7m
	深さ	0.5m(表層)
	崩壊前の勾配	1:0.8
発生原因	素因:強風化地山、風化境界面(DL~DM級)の存在 誘因:集中豪雨	
移動土塊の特徴(礫径やマトリックス)	—	
移動域の特徴	勾配	—
	谷幅	—
堆積域の特徴	勾配	—
堆積域の地形分類(沖積錐?)	—	
対策施設	有無	切土法面に吹付モルタル
	破損	モルタル剥離
	効果	表層の土砂層に対して崩壊防止効果なし
備考	<p>■教訓</p> <ul style="list-style-type: none"> <li>・表層の強風化層が安定勾配(1:1.2)より急勾配であるため崩落したものと判断される。</li> <li>・強風化岩は、風化境界面が不連続面となって崩落しやすいため、土砂層が薄い場合でも安易に岩盤の勾配を採用しないことが重要と考えられる。</li> <li>・モルタル吹付は水抜きパイプが少ないため、できるだけ多く配置することが望まれる。</li> </ul>

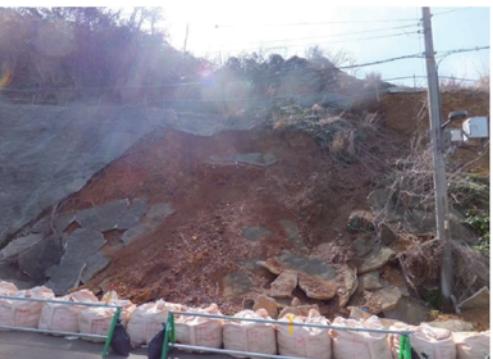
崩壊面状況

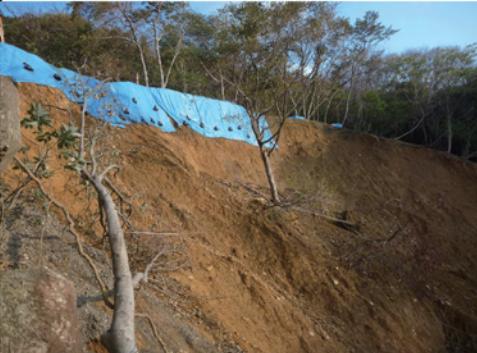
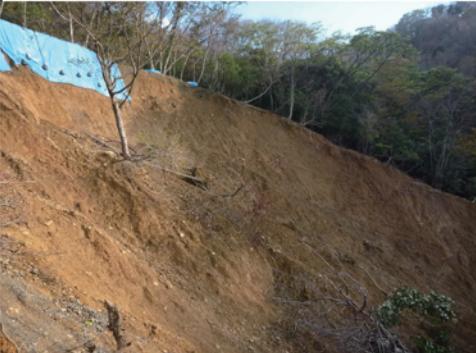
調査対象	レインボーライン 路肩土砂崩壊	
P7

発生源の水理地形条件	オーバーフローした路面排水と谷埋部からの地下水が考えられる。	
地形的問題点	盛土としての施工管理がなされていない点(土捨場として施工されている可能性が高い)	
発生源の植生	法面頂部に植林(高木)あり	
発生源の地質	種類	礫混じり土砂
	問題点	締固め不足 法面勾配(急こう配)
発生源の規模	幅	40m程度
	高さ	100m程度。ただし、土砂は海まで達している。
	深さ	法面頂部で9mの直下がり
	崩壊前の勾配	1:1.2程度
発生原因	オーバーフローした路面排水と谷埋部からの地下水	
移動土塊の特徴(礫径やマトリックス)	土砂	
移動域の特徴	勾配	1:1.2程度
	谷幅	最下流で20m程度
堆積域の特徴	勾配	1:2.0程度
堆積域の地形分類(沖積錐?)	盛土	
対策施設	有無	有り。斜面左翼部分に重力式擁壁と井桁擁壁
	破損	無し。崩壊斜面中腹に 暗渠排水及び重力式擁壁の残骸が認められたが、今回の崩壊以前に破壊したものと考えられる。
	効果	抑止
備考	<input type="checkbox"/> 適切な盛土施工管理及び工事履歴の保存 <input type="checkbox"/> 適切な路面排水及び盛土排水 <input type="checkbox"/> 捨土である可能性が否定できない箇所に道路計画を行う際には、空中写真等で当初の地形を把握し、計画に反映させる。

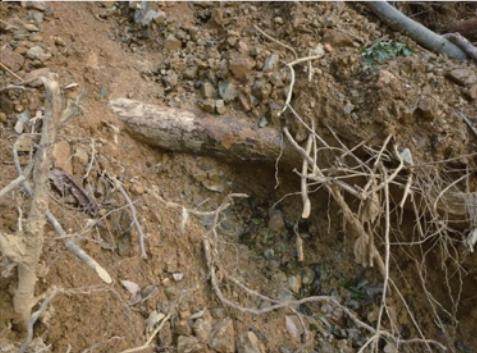
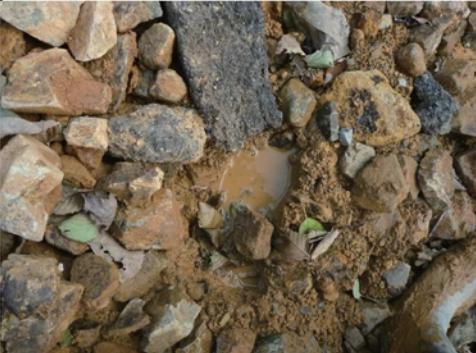
重力式擁壁 この擁壁の一部と思われるコンクリート片が法面下に確認できた(P17、P18)。		井桁擁壁 擁壁内にモルタルが施工されており、排水機能を期待して設置されたものではないと考えられる。
P11

崩壊斜面中腹に湧水あり		崩壊斜面中腹に湧水あり

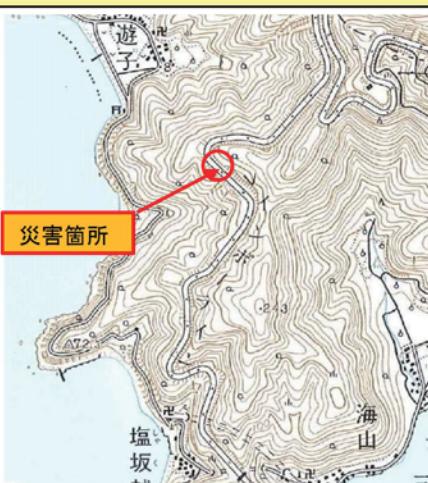
調査対象	レインボーライン切土斜面崩壊(9Kポイント付近)	
平面・断面・スケッチ等

<b>平面図 (縮尺=non)</b>	 <b>模式断面図</b>
発生源の水理地形条件	顕著な集水地形ではない。	
地形的問題点	周辺の主要な尾根筋である北北東-南南西から北西側へ派生した枝尾根の南西～南側斜面。道路は枝尾根からさらに北北東～南南西に派生した尾根地形をオープンカットにより築造されている。	
発生源の植生	崩壊斜面はモルタル吹付(～北側斜面は厚層基材吹付)面、斜面頭部は雑木林。	
発生源の地質	種類	世久見コンプレックスの混在岩。
	問題点	全体に風化が進む。大半がD級岩盤。
発生源の規模	幅	100m程度(被災区間として)
	高さ	25m
	深さ	3m
	崩壊前の勾配	8分
発生原因	強風化岩の表層崩壊と思われる。斜面頭部の奥行き5～10mの地点に僅かに段差があり(亀裂にはなっていない)、クリープ的な変状は今後も継続する可能性がある。	
移動土塊の特徴(礫径やマトリックス)	強風化岩起源の褐色化した粘土質の礫混じり土砂と思われる。	
移動域の特徴	勾配	隣接する被災を免れた斜面と同様に一様なモルタル面(一部は厚層基材)で8分勾配
	谷幅	-
堆積域の特徴	勾配	-
堆積域の地形分類(沖積錐?)	-	
対策施設	有無	モルタル吹付(～厚層基材吹付)+落石防護柵+重力式擁壁
	破損	破損
	効果	崩壊の抑止効果はなし。崩壊土砂量が多く、待受け式擁壁の十分な効果も得られなかつたと考えられる。
教訓	強風化岩(D級岩)から成る斜面の切土勾配としては8分は急であったと考えられる。安定勾配での切土や、アンカーアー等の斜面崩壊防止対策の採用は経済性の面などで難しいと考えられるところから、引き続き表層崩壊が継続する可能性を前提として、災害発生時に速やかな応急対策が取れる体制をとることが重要と考える。

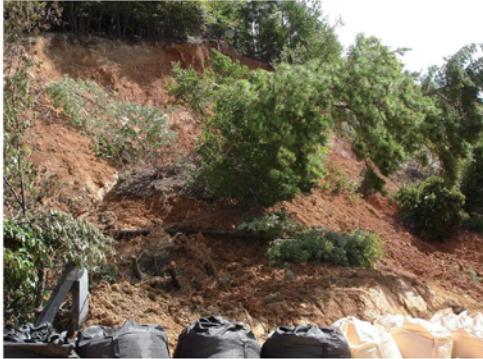
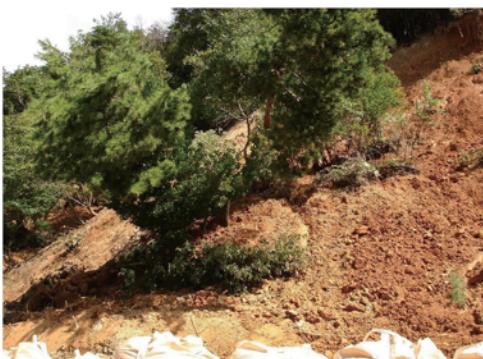
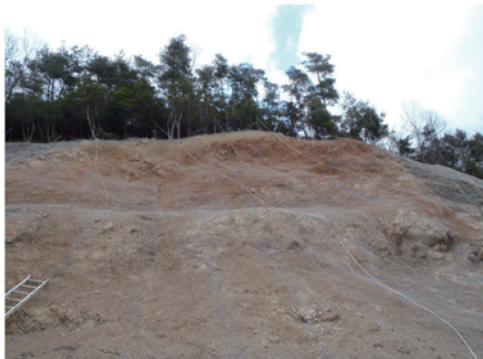
被災直後の斜面状況 褐色の強風化岩が崩壊している。樹木は直立したまま根茎も含めて”すべり落ちており”，表層崩壊の形態である。		被災直後の斜面状況 崩壊土砂は粘土質の礫混じり土である。巨礫は見られず、地山全体に風化が進んでいたことがわかる。
P3
