# 平成 25 年台風 18 号地盤災害調査報告書 (福井県嶺南地域)

地盤工学会関西支部、福井地質調査業協会、  
NPO 福井地域地盤防災研究所 合同調査団

～産学官共同研究報告書～

平成 26 年 10 月

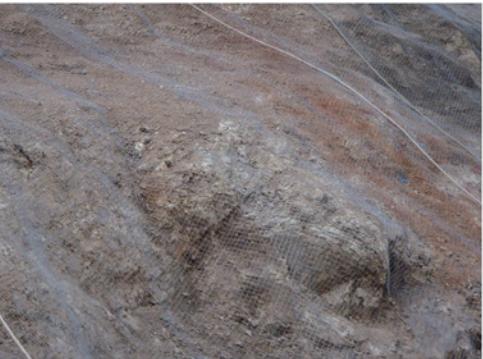
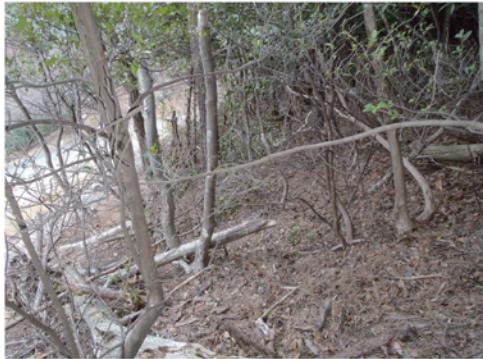
崩壊土砂撤去後(対策工施工)の斜面頭部の状況、厚さ5m程度で茶褐色の強風化岩が分布する。		崩壊土砂撤去後(対策工施工)の斜面中腹にみられるCL級岩、混在岩中のオリストリスとみられる。周辺は風化している。
	斜面頭部の状況、奥行き5~10mの位置に段差がみられる(亀裂にはなっていない)。クリープ性の変動は継続する可能性がある。		斜面頭部の地山状況、強風化した混在岩、基質は褐色土砂化しているが、弱風化の礫を混入する。

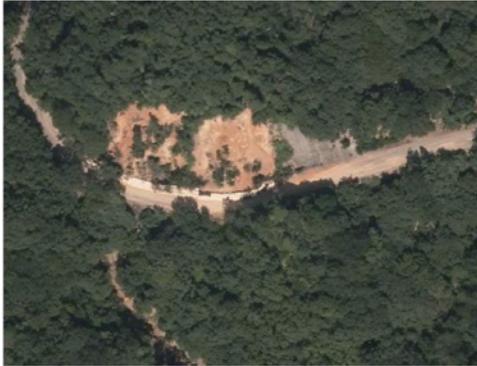
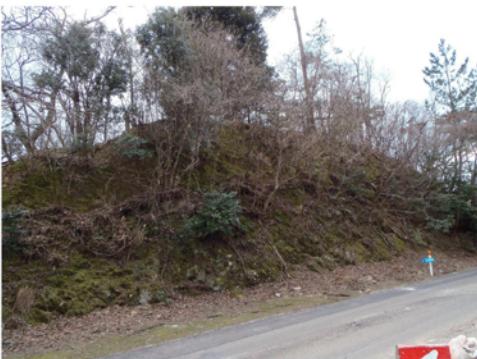
<p>当該箇所を通過する道路は尾根地形をオープンカットによって築造されている。以下の地質図に示されるように当該地点は大規模な崩壊地形の頭部、侵食域に位置しており、地山は全体に風化、岩質劣化していると考えられる。</p> <p>したがって、崩壊発生の地質的素因としては斜面全体に風化が進んでいたということになる。</p> <p>一方、隣接するモルタル吹付面に崩壊が発生しなかったことは、斜面そのものの風化進行具合の相違や斜面頭部の風化層厚の違いによるものと考えられる。</p> <p>←崩壊箇所対面の状況(写真右隅に9Kの距離標)。切土</p>

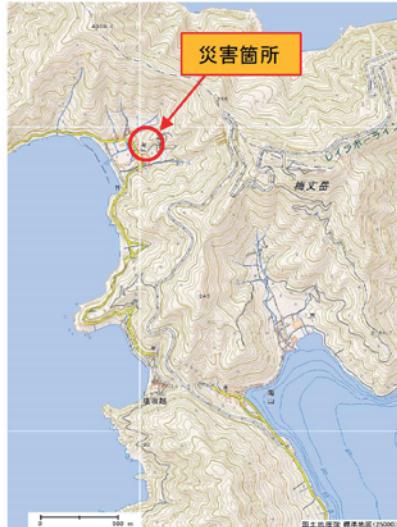
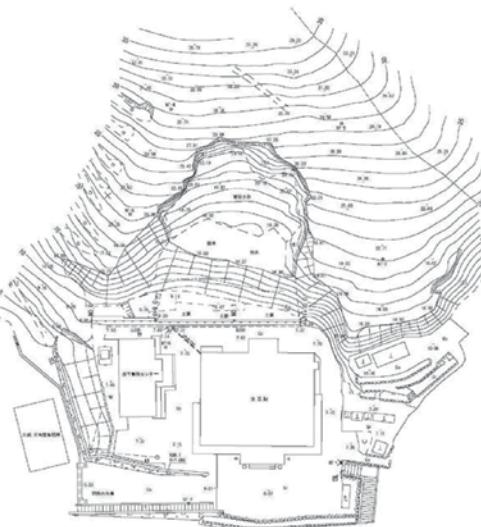
調査対象	若狭町遊子 がけ崩れ(寺院裏)	
平面・断面・スケッチ等

発生源の水理地形条件	集水地形には該当しない。	
地形的問題点	以前より存在していた崩壊地形が拡大したものである。	
発生源の植生	上部斜面は広葉樹主体。崩壊地形内は草地～灌木地程度だったと想定される。	
発生源の地質	種類	砂岩頁岩互層
	問題点	崩壊部はDL級、基面はDM級程度の状態であり、不透水性のDM級層上面が水みちを形成しているようである。
発生源の規模	幅	約20m
	高さ	約20m
	深さ	約5m
	崩壊前の勾配	約35°
発生原因	素因:強風化地山、風化境界面(DL～DM級)の存在 誘因:集中豪雨	
移動土塊の特徴(礫径やマトリクス)	—	
移動域の特徴	勾配	—
	谷幅	—
堆積域の特徴	勾配	—
堆積域の地形分類(沖積錐?)	—	
対策施設	有無	有:重力式擁壁、落石防護柵、植生ネット
	破損	植生ネットが全面的に破損。古い重力式擁壁は残っているが、後で追加している落石防護柵+コンクリート基礎は崩土により破損したものと推察される。調査時には崩土ごと撤去されていた。
	効果	寺院の破損は免れており、待受け施設として一定の役割を果たしたものと判断される。
備考	<p>■教訓</p> <ul style="list-style-type: none"> <li>以前より崩壊地形が存在していたが抜本的な予防対策が行われていなかったため、集中豪雨により崩壊の拡大が発生したものと考えられる。このような場所では崩壊リスクが高いことを、地元住民にも認識してもらうことが重要である。</li> <li>一方、落石防護柵は待受け施設として一定の役割を果たしたものと判断される。当時の施設は土砂崩壊の衝撃力を考慮したものではないと考えられるが、今回のように崩壊規模(高さ)が小さい場合は、ある程度の減災効果を期待できるようである。</li> </ul>

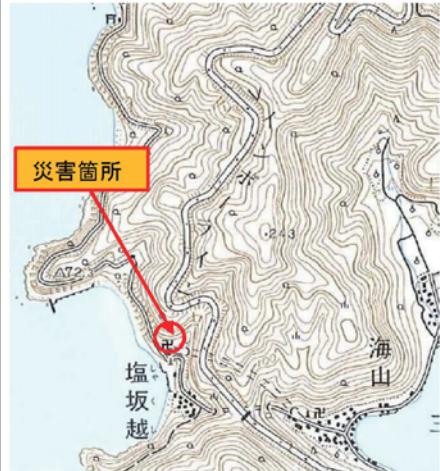
調査対象	若狭町塩坂越がけ崩れ（道路脇 塩坂越トンネル出口）	
平面・断面・スケッチ等

<p>災害箇所</p> <p>塩坂越</p> <p>海山</p>	<p>斜面頭部の部分的にはオーバーハング ぎみの強風化岩～亀裂の緩んだDH級 岩が崩壊したものとみられる。</p> <p>岩種は混在岩、泥質基質優勢で、層理の発達が顕著である（頁岩）。 層理面は高角度の流れ盤となる。</p> <p>斜面傾斜 45～50度程度 モルタル吹付あり</p> <p>15m 20m 3m</p> <p>DH～CL級 表面に残る岩もハンマー一打撃で容易に割れる軟岩である</p> <p>層理面の傾斜（高角度の流れ盤）</p> <p>強風化岩</p> <p>模式断面図</p>
発生源の水理地形条件	空中写真(CB-63-4X, C7-7)では溝状地形(谷地形)が読み取れる。 崩壊斜面頭部は旧耕作地であったため、周囲と比較して凹地になっている。	
地形的問題点	南西向き斜面(巨視的には北北東の谷筋と北西方向に続く海食崖からなる尾根状地形の一部)	
発生源の植生	現道拡幅に伴う切土面と思われる。工種はモルタル吹付、ラス網は未施工である。	
発生源の地質	種類	世久見コンプレックスの混在岩。現地状況は細かな層理の発達が特徴的な頁岩がみられる。近くに塩坂越断層(塩坂越トンネル)があり、また、チャートの岩体を挟む。
	問題点	北西-南東走向で西傾斜(海側落ち)の層理面であるため、流れ盤構造となっている。 崩壊斜面頭部には、土砂化の進んだ赤褐色のDL級岩が分布する。
発生源の規模	幅	60m (被災範囲として)
	高さ	20m
	深さ	-
	崩壊前の勾配	45° ~ 50°
発生原因	・斜面最上部の強風化岩(一部はオーバーハングぎみに斜面に残存)の崩壊⇒中段の亀裂の緩んだDH級岩の崩壊 ・下段にはCL級岩および未破壊の吹付け面が残っており、上部～中部の不安定土塊が崩壊したものと思われる。	
移動土塊の特徴(礫径やマトリックス)	崩積土砂は、強風化～風化した混在岩(泥質岩優勢部)。最上部のDL級は粘土質の土砂状、その他は数10cm～1m大の岩塊とみられる。

移動域の特徴	勾配	崩壊前斜面勾配は50° (8分)程度。
	谷幅	-
堆積域の特徴	勾配	-
堆積域の地形分類(沖積錐?)	-	
対策施設	有無	斜面にはモルタル吹付けが施工されていた。
	破損	土砂、岩塊とともにモルタルも崩落。
	効果	崩壊の抑止にはなっていない。
教訓	<ul style="list-style-type: none"> <li>・計画・調査・設計・施工・維持管理のいずれかの段階で古い空中写真等で災害を引き起こす可能性のある地形(集水地形など)を抽出しておく必要があったと考える。</li> <li>・東側に隣接する法面は崩壊を起こしていない、地山の風化状況が異なった可能性もあるが、被災前の写真をみると法面対策(切土、吹付け)が斜面上部まで施工されており、不安定土塊が施工時点で除去されていたと考えられる。用地上の制約等で大規模な切土は行えないことが多いと考えられるが、不安定土塊が残ることや集水地形といった災害発生要因がある箇所では、そういった情報も適切に維持管理に引き継ぐことが大切である。</li> </ul>

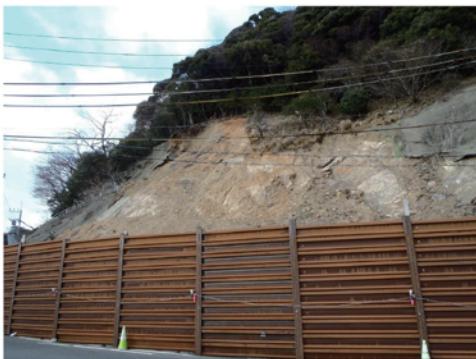
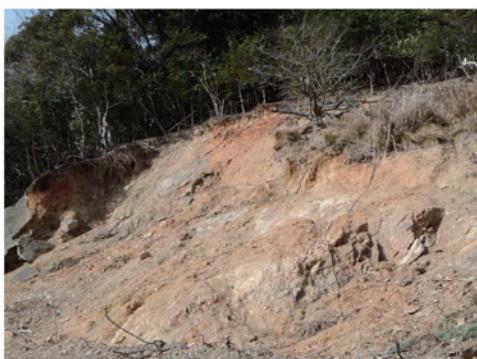
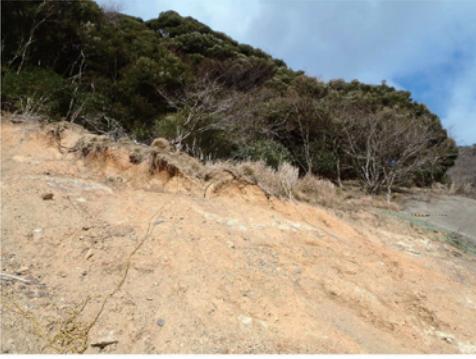
全景		斜面頭部の状況。 左側の吹付に残るオーバーハングした土塊(DL級、赤褐色)が崩落したものとみられる。右側には植生が残る。	
P3

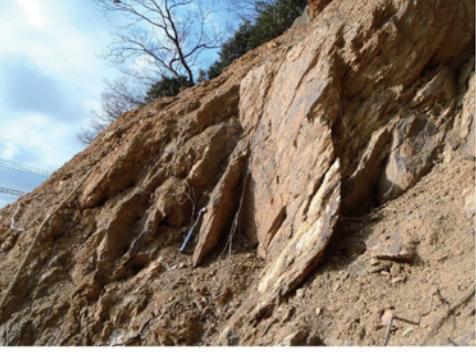
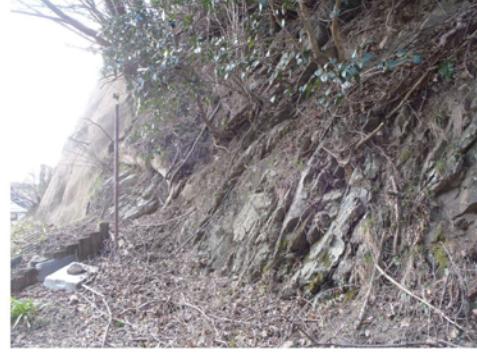
写真・コメント			
P2から東側(トンネル側)の斜面頭部の状況。 DL級岩(強風化岩)が不安定土塊として残る。 その下部はDH～CL級岩(軟岩、岩構造明瞭)が分布する。	P2の下部の状況。 全体に風化、軟岩質の地山である。流れ盤をなす亀裂が緩み、ブロックとして崩落している。 残存する岩の亀裂にも開口、緩みがみられる。		
P5

斜面にみられるDH～CL級岩の状況。 走向傾斜はN43W, 70S(ハンマー位置)。流れ盤ではあるが、急勾配なため部分的にはトップリング的な崩壊を起こした可能性もある。	被災箇所から100m程度東側の谷筋(砂防堰堤あり)にみられる露岩。 P5と同様に急傾斜の層理が発達するものの、地山の風化はみられない。

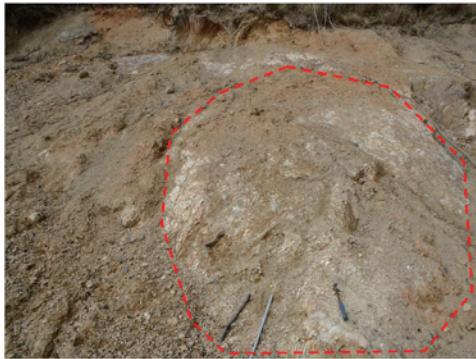
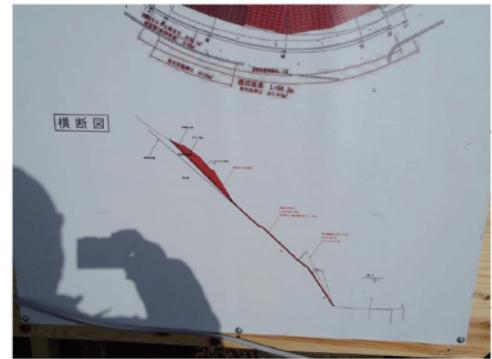
<p>斜面中央部に白色粘土化した岩体がみられる。ハンマーが刺さる程に軟質、変質(脱色)している(オリストリス？、岩種は不明)。岩体の走向は斜面に直角であるが、地質図に示されるチャート層ではない(岩体の規模が異なる)。</p>

<p>対策工は、頭部排土、吹付法枠+枠内植生のみ(ロックボルトの計画はなし)。また、地質調査は行われていない。</p>
その他・空中写真等

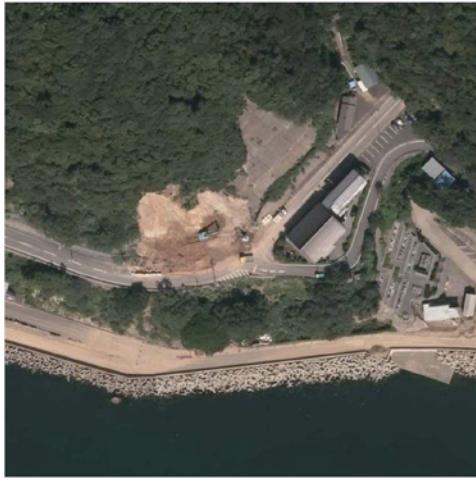
<p>被災状況空中写真      ・地形地質的に大差ない隣接法面は崩壊を免れている。      &lt;当該箇所で発生した要因&gt;      ①被災斜面頭部には耕作地跡がみられる。      ⇒耕作しやすい地盤(強風化、崖錐堆積物)であった。      ②空中写真で溝状地形が読み取れる。      ⇒集水地形。      ③隣接法面は斜面上部まで切土、吹付けが施工されている。      ⇒隣接法面は不安定土塊が完全に除去されていたのにに対して、当該箇所では斜面上部に不安定土塊が残存していた。      ※当該箇所では斜面頭部に不安定土塊が残り、かつ集水地形を呈していたため、崩壊が発生した(表層崩壊)と考えられる。また、今回の崩壊について流れ盤であることは支配的な要因ではないと考えられる。</p>

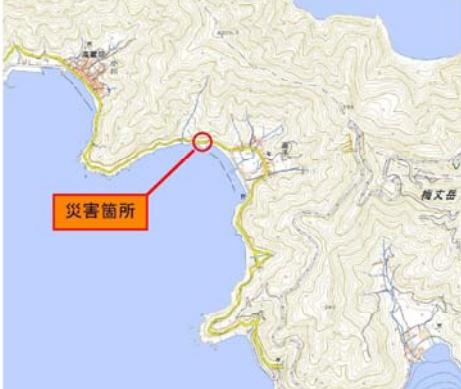
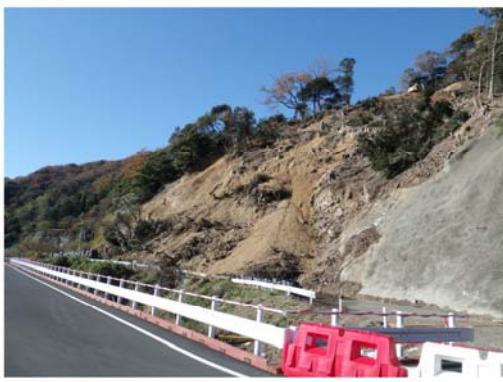
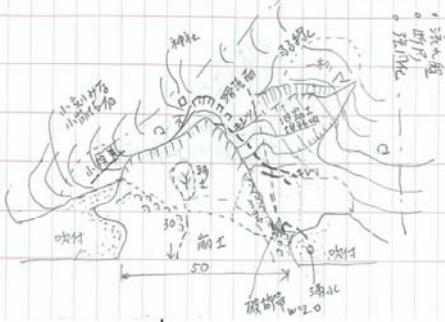
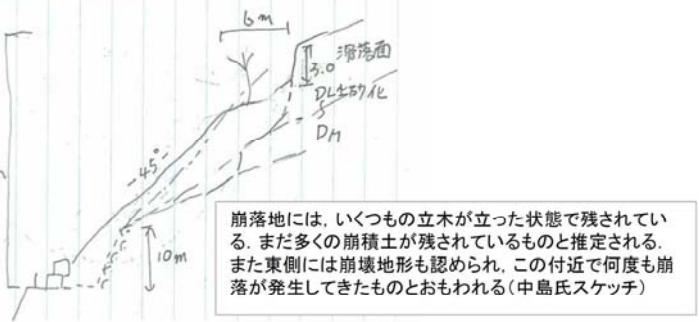
調査対象	若狭町遊子の地すべり(桟橋個所)	
平面・断面・スケッチ等

発生源の水理地形条件	崩壊斜面頭部の北東には旧崩壊地があり、集水域となっているが、崩壊地は特に集水地とはなっていない。	
地形的問題点	典型的なリアス式海岸の地区であり、山の斜面が直接海へ入り込むような形状をしており、40度ほどの急傾斜地が連続している。道路は標高15m付近にこの斜面を削って造られ、切土斜面はモルタル吹付がなされている。崩壊は切土斜面上部～その上の雑木林の急斜面を中心に発生している。	
発生源の植生	崩壊斜面は主に雑木林、下部はモルタル吹付	
発生源の地質	種類	丹波帯中生層を構成する泥質な混在岩
	問題点	切土斜面の上方急斜面に土砂化、粘土化した強風化砂質泥岩が、所によっては数m以上の厚さで残されていた。深さ20mを超える位置に弱層があり、その上部に厚い強風化砂質泥岩・風化砂質泥岩が存在した。
発生源の規模	幅	約50m(崩土が道路を覆った範囲としては約80m)
	高さ	43m(道路面からの比高)
	深さ	強風化した軟弱な表層部は厚さ5m程。中央部付近では、深さ15～20mに弱面があり、これを境に滑動した。
	崩壊前の勾配	約40度
発生原因	大雨に伴い、弱層に沿って滑動し、これに伴い地すべり体の下部および軟弱な表層部が崩壊した。	
移動土塊の特徴(礫径やマトリックス)	強風化した砂質泥岩起源の褐色化した礫混じりの土砂	
移動域の特徴	勾配	下部の切土モルタル斜面で7分勾配
	谷幅	
堆積域の特徴	勾配	崩土の多くが道路上に集積し、一部はその下の海岸まで達した。
堆積域の地形分類(沖積雖?)		
対策施設	有無	モルタル吹付(切土部分)
	破損	
	効果	切土部分のモルタル吹付だけでは十分な効果が得られなかつたと考えられる
備考	集中豪雨に伴い、弱面に沿って活動し、地すべり体の下部および軟弱な表層部が崩落したものと考えられる。この地すべり体が以前にも滑動したものかどうかは、空中写真判読では判然としないが、厚い風化砂質泥岩が弱層の上に存在することからすると、その可能性もあると思われる。また切土により、その上部の軟弱層は支えを失うことになるため、切土面の保護だけでなく、その上部の軟弱層を取り除くなどの処置が重要と考えられる。

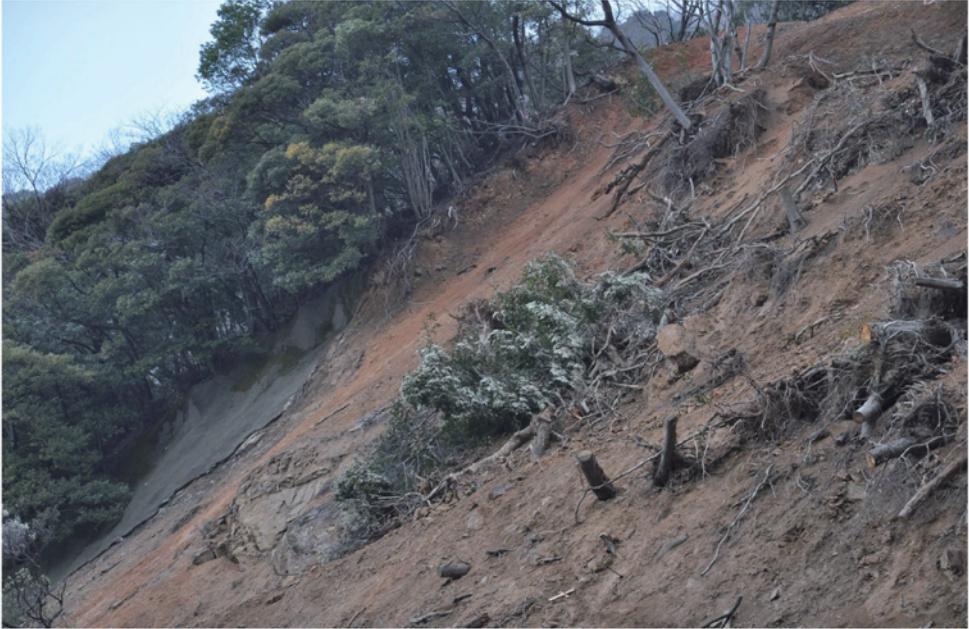
調査対象	若狭町遊子の地すべり(桟橋個所)	
P1

モルタル吹付(切土部分)の上端部の様子。モルタルが吹き付けられている部分は表層部の強風化した軟弱地盤が切り取られているが、その上部はそのまま残っている様子が読み取れる。		
P2

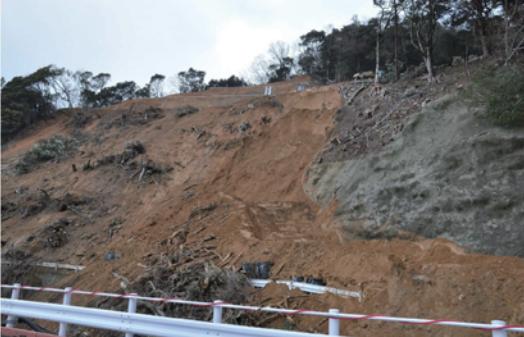
P3

写真・コメント	ところどころに、樹木が立ったままの移動した土塊が残されている。	滑り落ちた土塊は主に切土より上の急斜面が中心と思われる。
P4

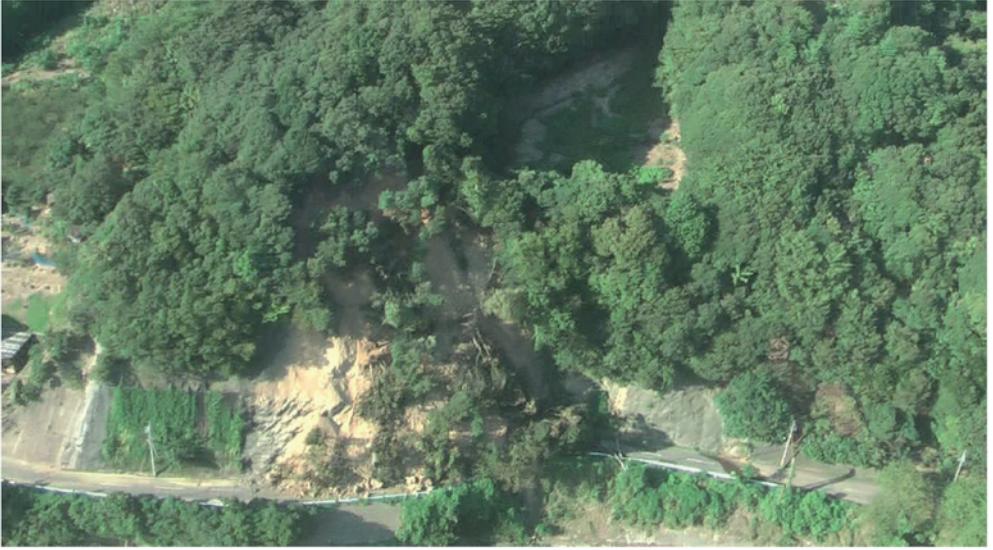
崩壊地の全景。

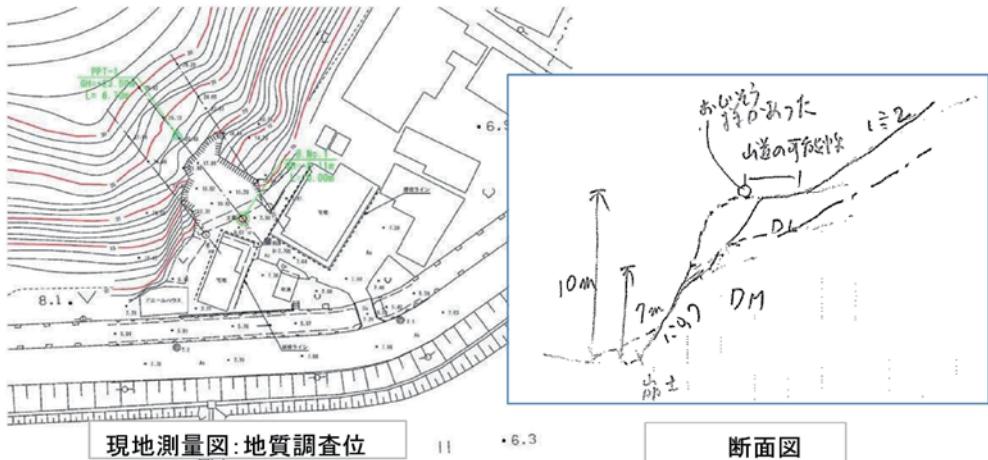
調査対象	若狭町 佐古がけ崩れ(1/6)	
平面・断面・スケッチ等

<p>現地測量図: 地質調査位</p> <p>断面図</p>	
発生源の水理地形条件	集水地形ではない	
地形的問題点	尾根状地形であるが、近隣に表層崩壊跡が確認される。	
発生源の植生	切土斜面であるが、切土肩付近には倒木したφ1m程度のしひの木があった。隣接する斜面は杉・竹林が混在する。	
発生源の地質	種類	緑色岩(Mg)
	問題点	凝灰岩の一種であり風化の早い岩に分類される。崩壊面頭部付近での簡易動的コーン貫入試験PPT-1では深度4.0m風化岩部にN値3程度の脆弱部が確認されている。
発生源の規模	幅	10m(被災範囲として)
	高さ	10m
	深さ	3~4m
	崩壊前の勾配	N=0.7(55°)
発生原因	素因: 崩壊部は切土斜面上位部で自然斜面に連続する強風化層(DL級)4.0mの存在 誘因: 集中豪雨・切土斜面肩付近にあったしひの木φ1m程度の倒木	
移動土塊の特徴(礫径やマトリックス)	礫混じり粘土(礫径50mm程度)	
移動域の特徴	勾配	—
	谷幅	—
堆積域の特徴	勾配	—
堆積域の地形分類(沖積錐?)	—	
対策施設	有無	—
	破損	—
	効果	—
備考	崩壊は、DL～DM級岩盤で崩壊深さは3m程度である。旧切土？斜面勾配がN=1:0.7であったとする やや急勾配の切土であったと言わざるを得ない。崩壊斜面上部では小規模な古崩壊が生じており現地測量図でも小刻みな等高線の乱れが見られ、上位斜面への崩壊の後退が懸念される。また、調査ボーリングでは宅地面より3~4m以深でN値7の脆弱部が確認されていることから深部での岩盤すべりの有無においてその連続性を確認する必要がある。

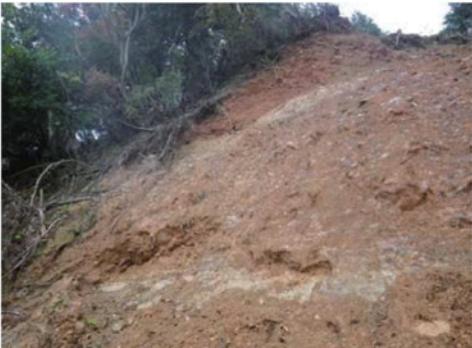
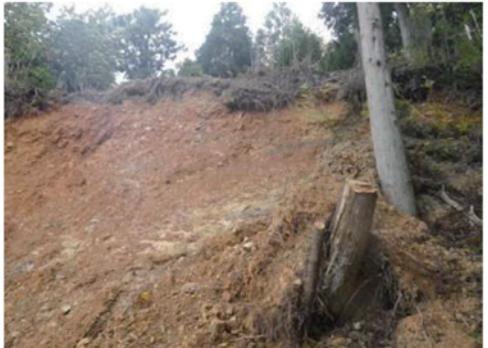
調査対象	若狭町 佐古がけ崩れ(3/6)		
	P7

崩壊斜面近景:褐色した風化岩		崩壊斜面近景:褐色した風化岩	
P9

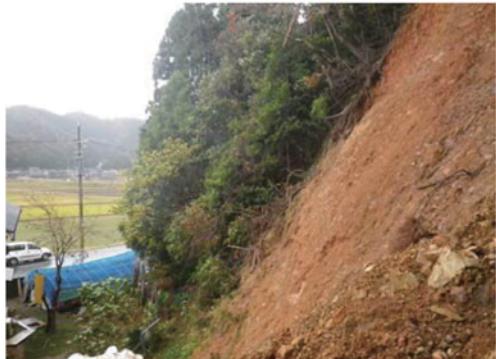
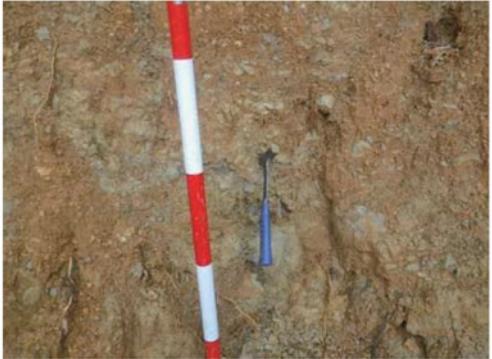
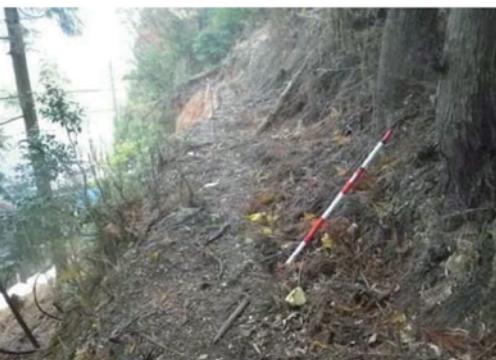
崩壊斜面近景:褐色した風化岩(DM)	
	P11

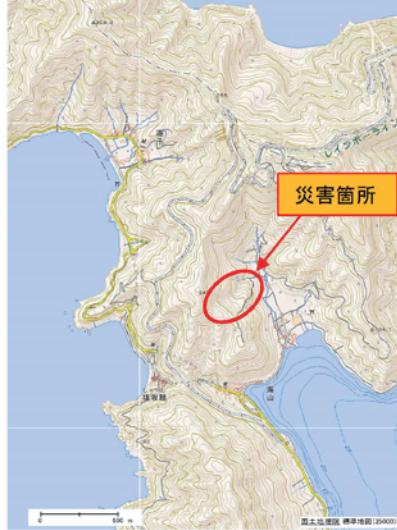
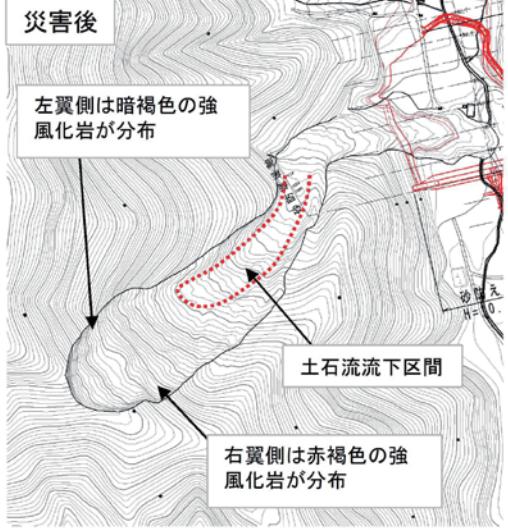
調査対象	若狭町海山 土石流	
平面・断面・スケッチ等

<p>災害後</p> <p>左翼側は暗褐色の強風化岩が分布</p> <p>右翼側は赤褐色の強風化岩が分布</p> <p>土石流流下区間</p>
発生源の水理地形条件	集水地形(0次谷)に相当する。湧水あり。	
地形的問題点	崩壊前の地形図・空中写真より、不安定土塊の存在を暗示する単丘状地形がみられる。	
発生源の植生	広葉樹主体	
発生源の地質	種類	砂岩頁岩互層
	問題点	強風化を受け赤褐色の粘土状を呈する。
発生源の規模	幅	約100m
	高さ	約100m
	深さ	想定15~20m
	崩壊前の勾配	約35°
発生原因	素因:強風化地山、集水地形、不安定地形の存在 誘因:集中豪雨	
移動土塊の特徴(礫径やマトリックス)	礫径300mm程度以下、50mm程度以下の小礫が卓越 マトリックスは砂質土(細粒分も多い)	
移動域の特徴	勾配	15~20°
	谷幅	災害前:推定15m程度 災害後:浸食幅40~50m
堆積域の特徴	勾配	5° 以下
堆積域の地形分類(沖積錐?)	不明瞭な沖積錐	
対策施設	有無	無
	破損	—
	効果	—
備考	<ul style="list-style-type: none"> <li>・滑落崖の状況より、右翼側で特徴的な赤褐色の強風化岩が卓越している。</li> <li>・移動域の右翼側壁には赤褐色の堆積物が残存している。</li> <li>・赤褐色の堆積物は後続の土石流により浸食されている様子である。</li> <li>・堆積域では暗褐色の堆積物が多く見られるため、土石流の発生は以下の順序で発生したものと推察される。</li> </ul> <p>①右翼側不安定地形部で崩壊が発生      ②移動域に崩壊土砂(赤褐色の堆積物)が堆積      ③崩壊が尾根付近まで拡大、土石流化      ④末端の緩斜面(5° 以下)まで崩壊土砂が流动</p> <p>■教訓</p> <ul style="list-style-type: none"> <li>・土砂災害警戒区域(土石流)等の判断・評価時には、不安定地形等の存在も考慮することが求められる。</li> <li>・民家までの間に延長の長い堆積域(5° 以下)が広がっているため、人命に影響する被災リスクは小さいことを考慮してもよいと思われる。</li> </ul>

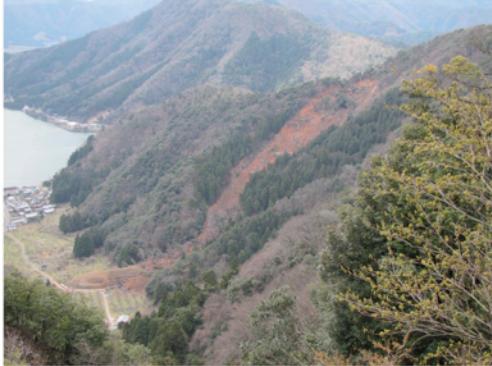
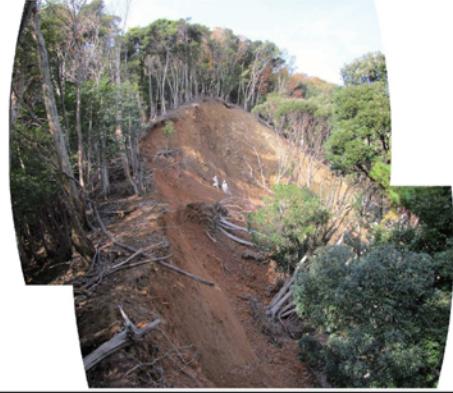
調査対象	若狭町海山 土石流	
	P1

写真・コメント	全景 左翼側滑落崖の状況 ・落差約10mを有する。 ・尾根地形を越えた位置より滑落している。 ・暗褐色の強風化岩が分布している。	
	P3

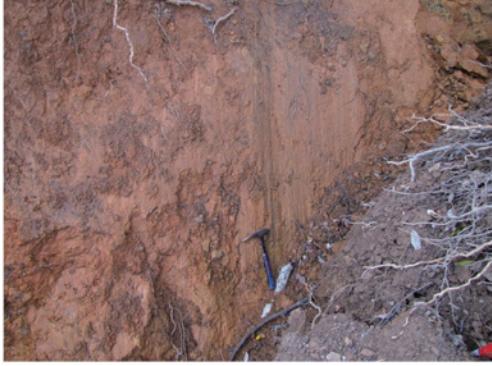
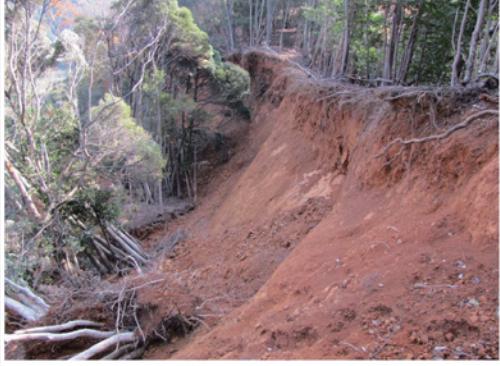
左翼側滑落崖近景 ・明瞭な擦痕が見られる。	右翼側滑落崖の状況 ・赤褐色の特徴的な強風化岩が露出する。
	P5

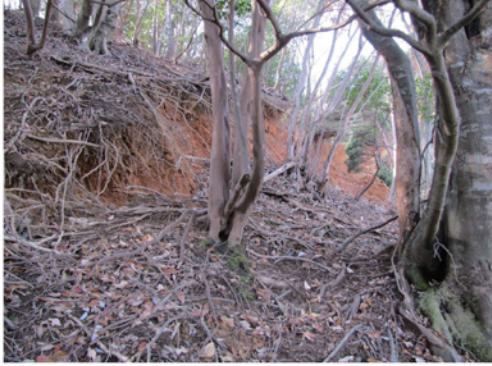
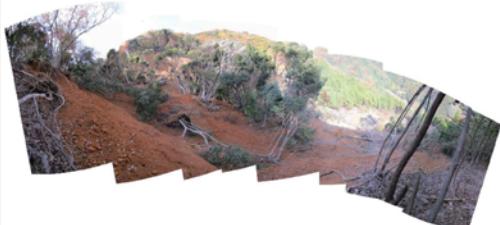
右翼側端部の滑落崖 ・落ち残りの土塊が存在する。	右翼側頭部より下方を望む ・赤褐色の堆積物が分布する。

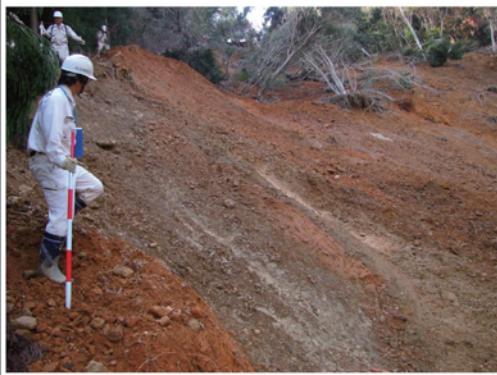
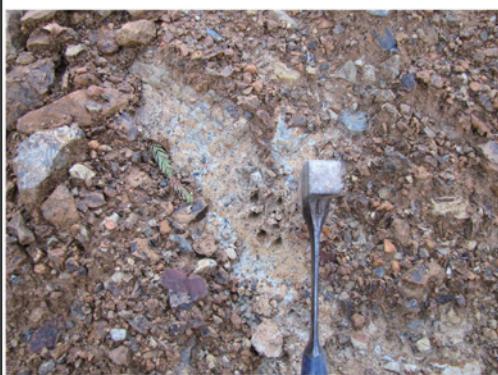
調査対象	若狭町海山 土石流	
P7

右翼側湧水状況 ・中腹部に湧水箇所が見られる。		湧水箇所近景 ・白色の粘土が分布する。 ・粘土層によりダムアップされた地下水とみられる。
P9		P10
写真・コメント

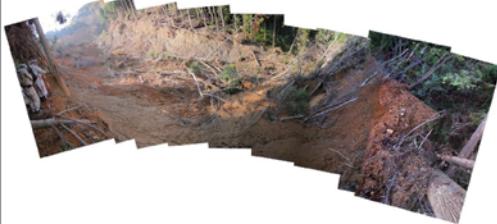
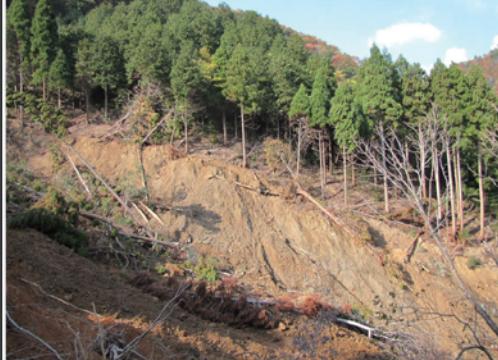
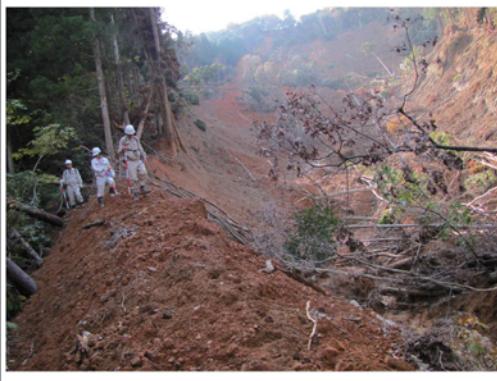
左翼側下流域の状況 ・落差約10mの侵食崖が分布する。
P11

P12
右翼側下流域の状況 ・赤褐色の堆積物が堆積し、後続の土石流により浸食されている様子である。		末端部の状況 ・谷出口に大量の流出土砂が堆積する。 ・堆積域は5°以下の緩斜面であり、土石流は谷出口で停止している。

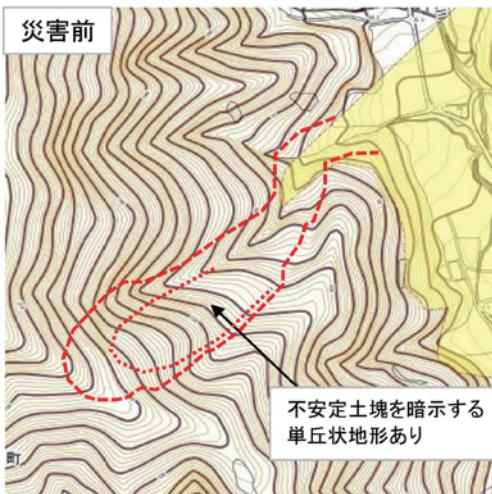
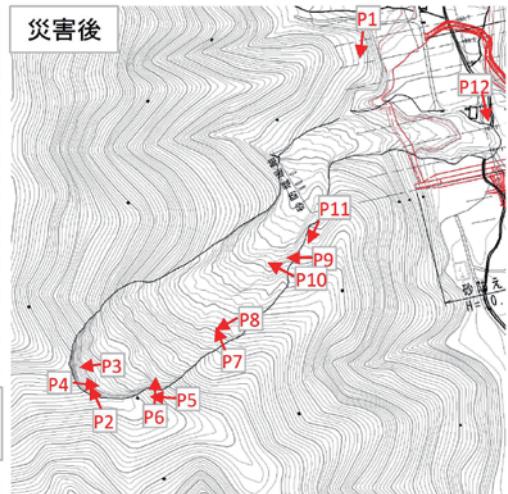
<p>災害前</p> <p>不安定土塊を暗示する 単丘状地形あり</p>

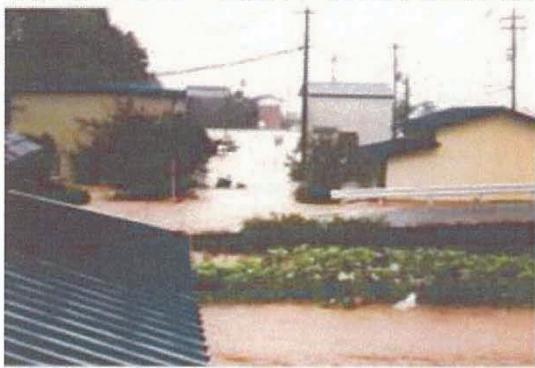
浸水被害状況（若狭町（旧上中町）下野木）

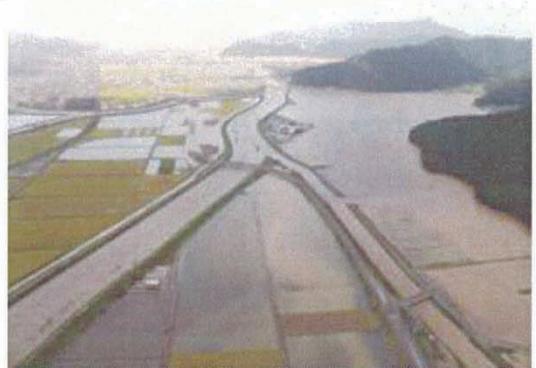
浸水被害状況  
(小浜市太良庄、若狭町（旧上中町）下野木)

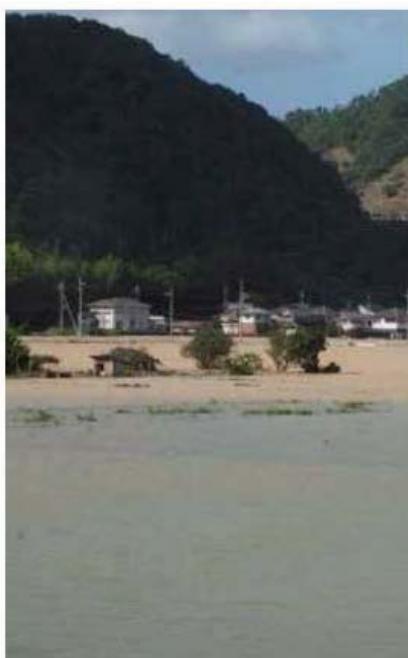
上／江古川などで 16 日夜間まで冠水  
状態が続いた（写真は江古川） 右上  
／決壊した野木川の堤防（若狭町下野  
木） 右下／渦流に流された南川の飛川  
橋（下中井）

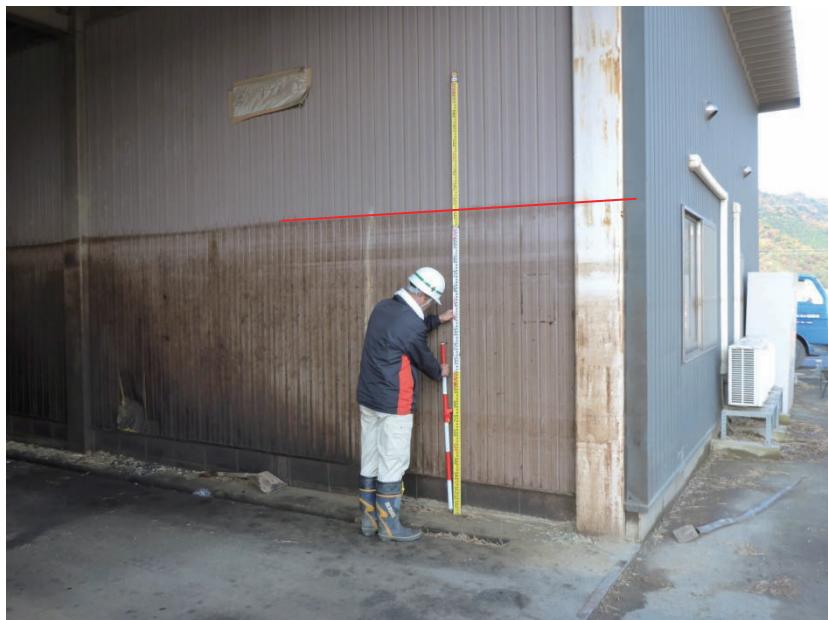
写真-2.2.2 工場内の浸水被害痕

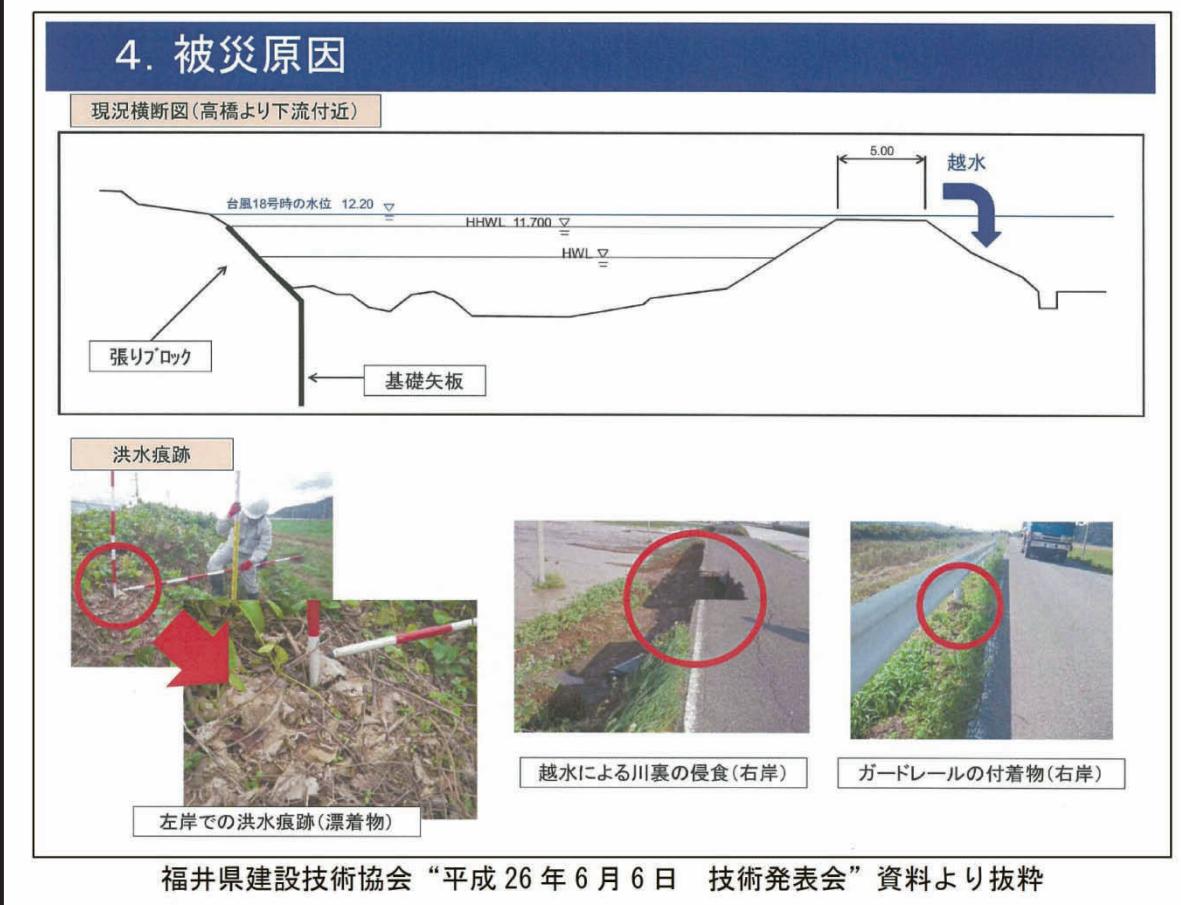
図-2.2.1 野木川の破堤原因に関する検討事例

- ・破堤箇所付近の堤防天端のガードレールにゴミがかかっている
- ・破堤箇所付近の堤防天端のアスファルトがはがれている

破提前に越流が起こっていたと判定される

- ・北川の背水が野木川に流入
- ・北川合流点と野木川の洪水ピークのズレが少なかった
- ・左岸側より右岸側が低かった
- ・右岸側の中でも破堤箇所がやや低かった

以上のことから、越水による破堤と判定された

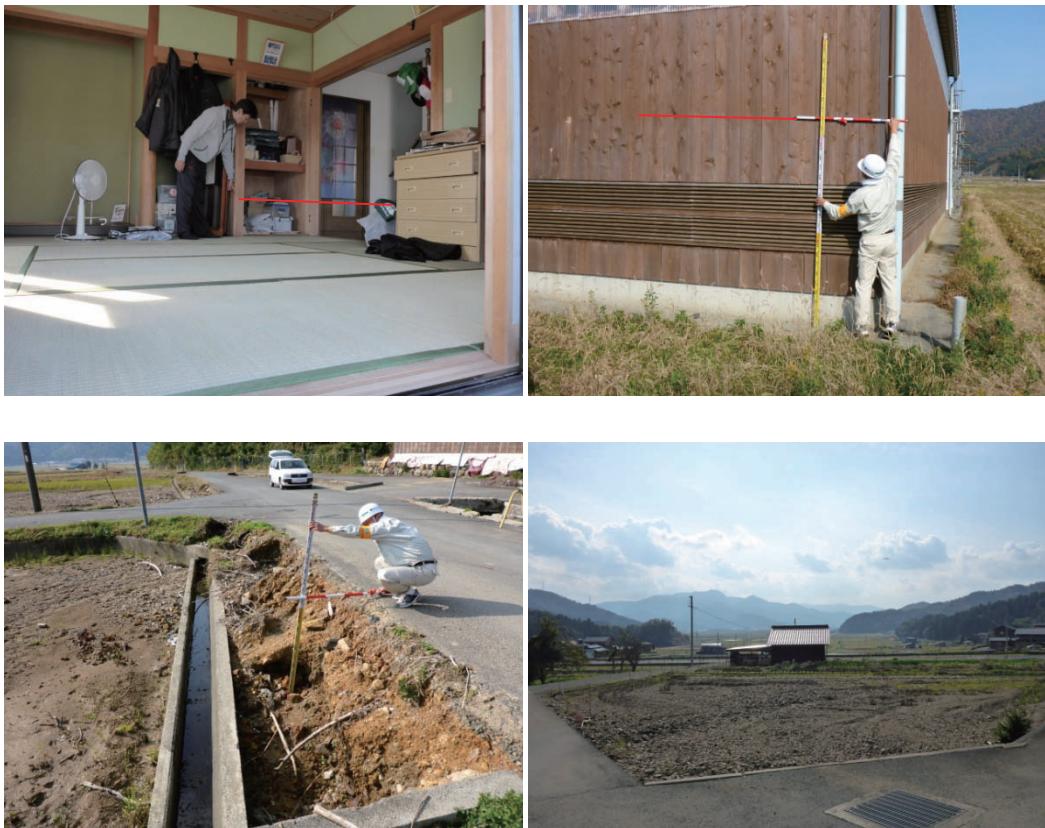
今回の被害をまとめてみると、過去の被害状況と類似しており、羽賀地区西側に浸水深さが 2m を越える箇所もある。被害が大きかったこの付近の住宅にヒアリングしたところ、16 日 5 時半頃に床上浸水し、翌日朝にようやく床下浸水にまで低下した様子で、排水機能が低かったことを表している。この住宅は普段の大雨でも浸水被害を受けているようである。周辺の山地と北川に囲まれた地形であるため浸水被害を受けやすいようである。当地区的北側では山からの出水がたびたび発生し、今回の台風被害でも山腹崩壊や土石流の発生による被害も発生している。

写真-2.3.1 （左上）床上浸水被害が大きかった住宅、（右上）最大浸水の一つとなった倉庫、（左下）土石流による侵食被害、（右下）土砂流出により水田埋設

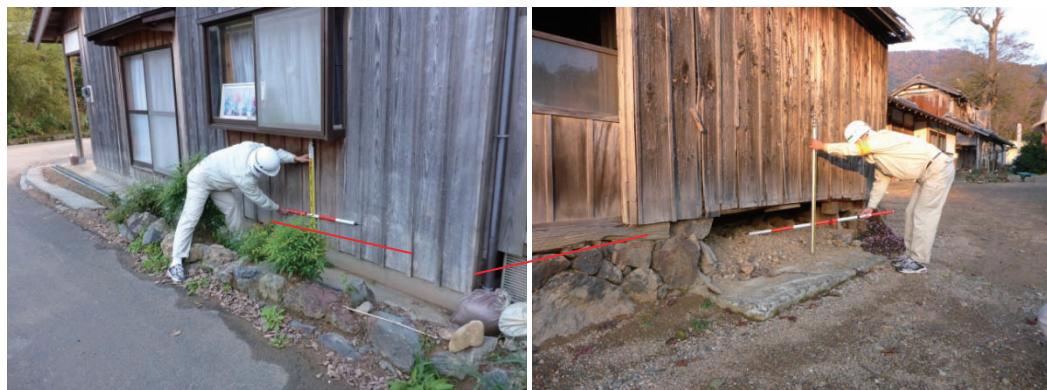
この地区の浸水は上流山腹からの土砂流出に端を発している。土石流や流木が集落内を流れる小北川を堰き止めたことによる越流したようである。また、小北川が集落内で蛇行していることが被害を大きくしている原因の一つで、越流水が直流した経路上にある住宅に大きな被害が集中していることがこの結果と思われる。

写真-2.4.2 浸水被害

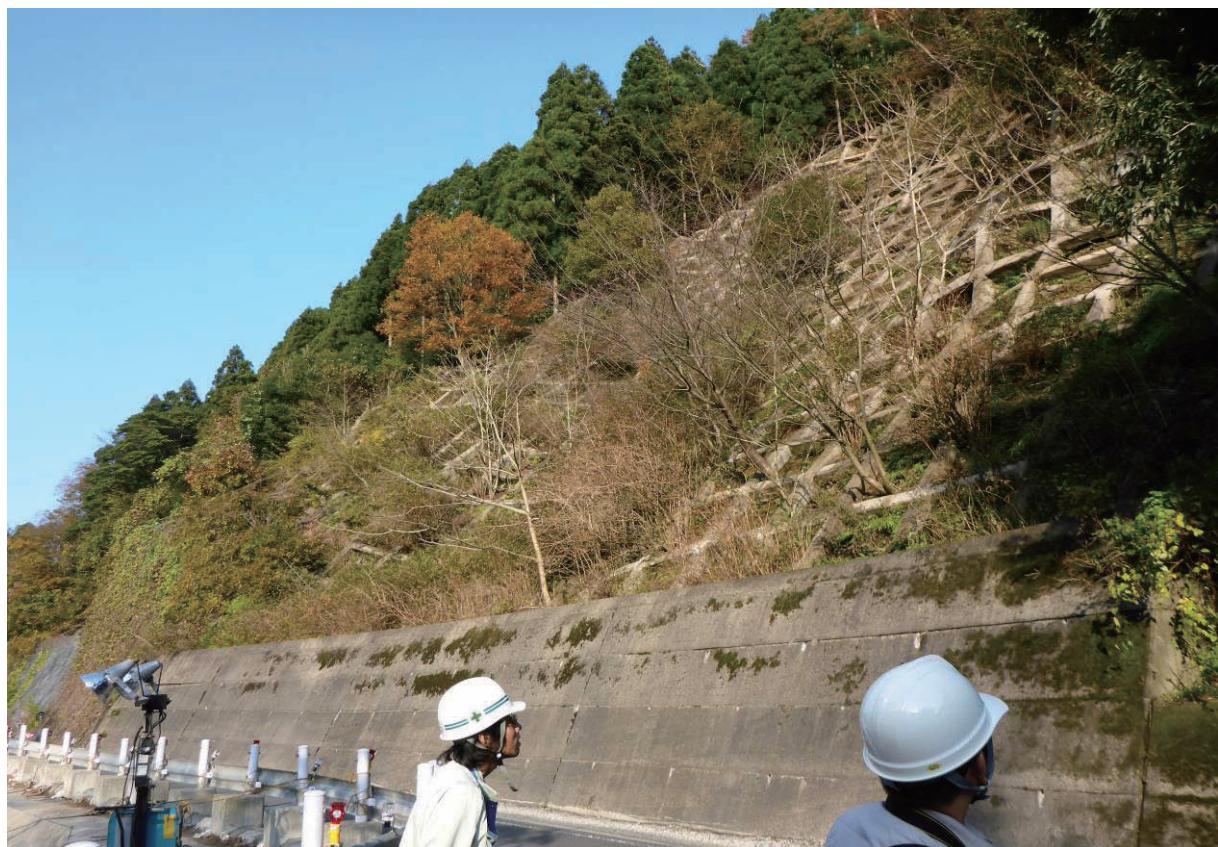
写真-3.2.1 山側法面の既存対策工

国道 162 号は京都府京都市を起点に福井県敦賀市までの総延長 172.7km で、その内福井県が管理する箇所はおおい町の堀越トンネルから敦賀市までの延長 105.1km である。台風 18 号による被災箇所はおおい町の山間部の境から 2.5km ほど小浜市よりに入った所で、国道の谷側は一級河川南川が平行して流れおり片方の山側は急峻で長大な斜面の形態をなし狭隘な場所である。なお、被災箇所の山側法面は以前に大規模な崩落が発生したと思われ、その対策施設として写真-3.2.1 に示すようにロックボルト工を併用した長大な吹き付け法枠工と、法留め工として重力式擁壁が施工されていた。

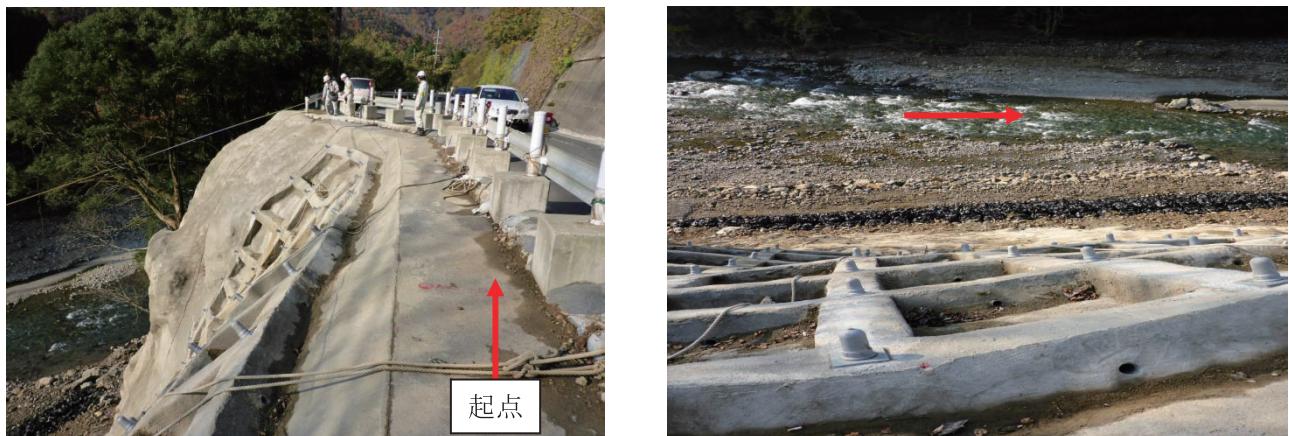
写真-3.2.2 被災箇所の谷側法面（道路方向）・（道路直下方向）

写真-3.2.2 は被災箇所の谷側法面を道路方向かつ下流側に眺めたものであり、写真-3.2.3 は同法面を道路斜下方向かつ右岸側から眺めたものである。被害規模は長さ約 30.00m、崩壊幅は道路幅員 8.00m のうち最大約 3.50m、高さは道路面から河床まで約 24.40m、崩壊前の現況法勾配は約 1 割 2 分程度 (D. H.、図-3.2.3 に図示) であった。現場付近の地質は図-3.2.1 に示すように地表面から 7.0m まではシルト混じりの砂礫層で、それ以深は一部に風化岩を挟み砂岩層が分布している（災害復旧地質調査資料）。また、被害箇所の植生は、被災地前後の現況より部分的に雑草などの植物が繁殖しているがほとんど裸地であったようである。

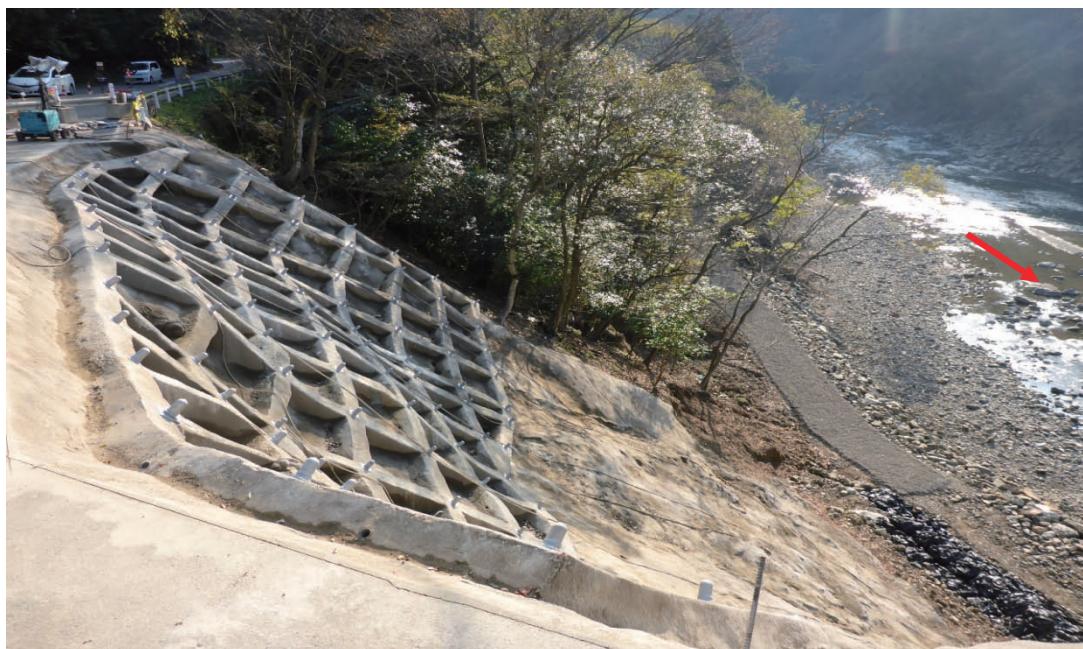
写真-3.2.3 被災箇所の谷側法面（道路斜下方向）

図-3.2.2に示すように、被災箇所における南川は蛇行流路の形態となっており、上流から大きく右に蛇行し現場付近で左側に蛇行している。直下流には道路側から地山が大きく突き出たように形状になっているため、被災箇所の谷側法面の最下部では流態が急激に変化し乱流を起こしやすい状態であったと考えられる。また、南川の河床部付近は崖錐が堆積した状態になっており、流水が天然河岸を浸食したことで法面の崩壊が進み国道の路側が崩落したと推察される。

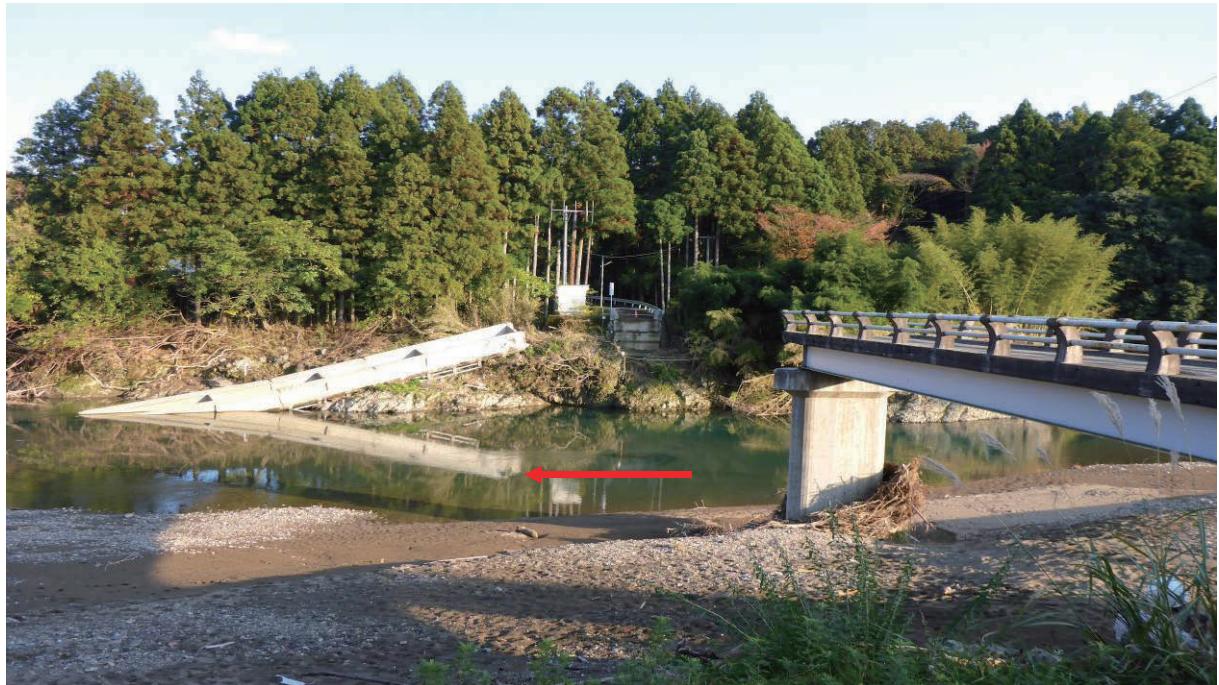
写真-3.3.1 被災箇所（左岸より右岸を望む）

写真-3.3.1～3.3.4に飛川橋（橋長 68.40m、幅員 4.00m）の被害を示す。同橋は3径間単純桁橋で鋼桁2本、PC桁1本、RC橋脚2基で構成されていたが、このうち、鋼桁1本と橋脚1基が下流側に流出し、PC桁1本も倒壊した。現場付近の地質は、図-3.3.1のように現河床より深さ9.0mから12.0mまではシルト混じりの砂礫層でありそれより以深は珪質頁岩でチャートや砂岩を含む混在岩となっている。また、被害箇所の植生は、右岸は杉などの植林があり左岸は雑草地となっていた。

一方、表-3.3.1に示す飛川橋に設置されていた福井県管理の水位計記録によると、9月17日午前7時の水位(7.03m)までのデータが記録され午前8時以降は測定不能となっていた。この時の水位は降り始め前の水位(9月15日午前)より約6.00mも高くなっている、流水は桁下付近まで到達していたと考えられる。したがって、写真-3.3.1～3.3.4に示すように、橋脚1基の転倒・流出と、それに架かる橋桁2本の流出は、上記の河床洗掘により発生したものと推測できる(市道橋飛川橋災害復旧計画資料福井県砂防防災課資料)。

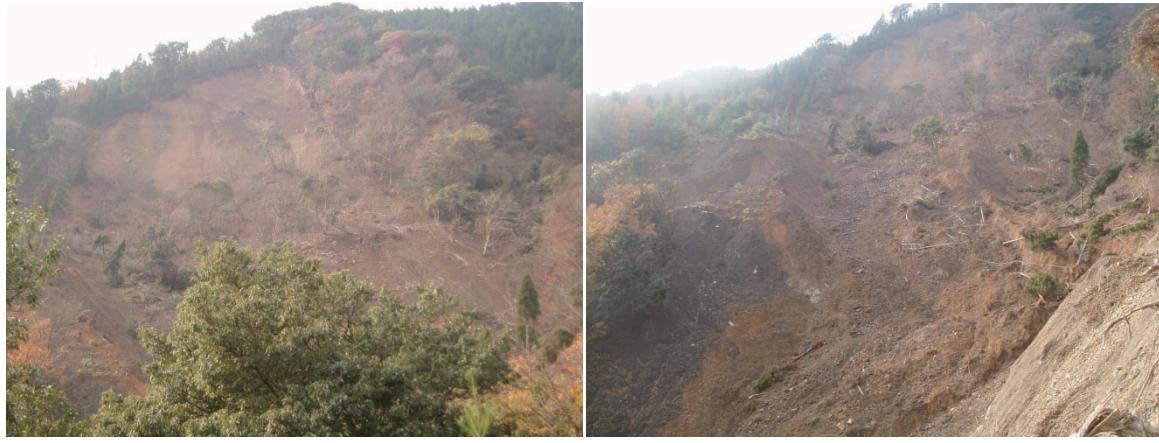
写真-4.1.1 被災状況 (P1 箇所)

山頂付近では、幅約 60mにわたって崩壊していた。崩壊形状はすり鉢状で、林道若狭幹線も同様に幅約 60m程度が崩壊しており、被災前の林道の線形なども推測し難い状況であった。

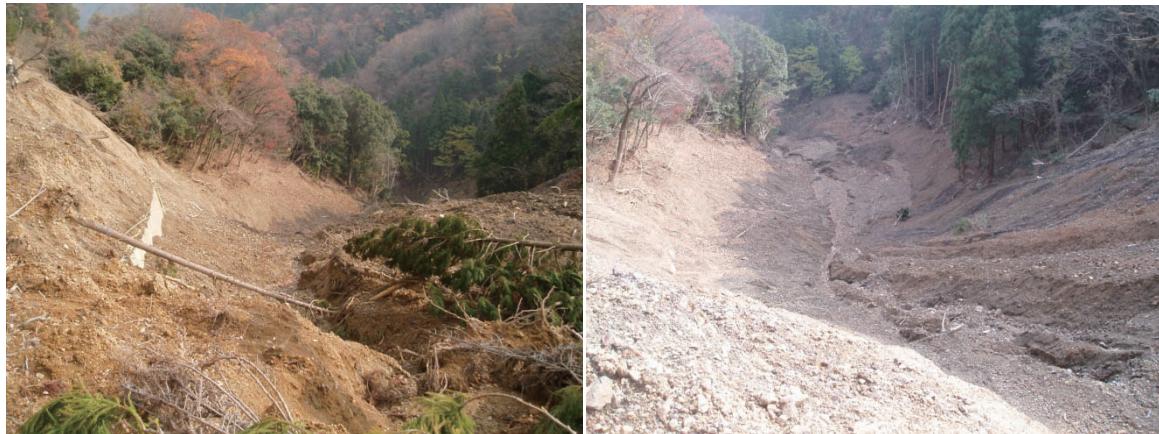
写真-4.1.2 被災状況 (P3 箇所)

山頂より沢部にかけては大量の土砂が堆積しており、土砂の含水比も高く非常に緩んだ状態であった。沢地形であり、両側の崩壊した斜面の状況からも同程度の土砂が流出したと推定される。また、左岸と右岸 (P3、P4) の崩壊した斜面の高低差は約 10m程度であり、土砂流が蛇行しながら流下したと推測される。

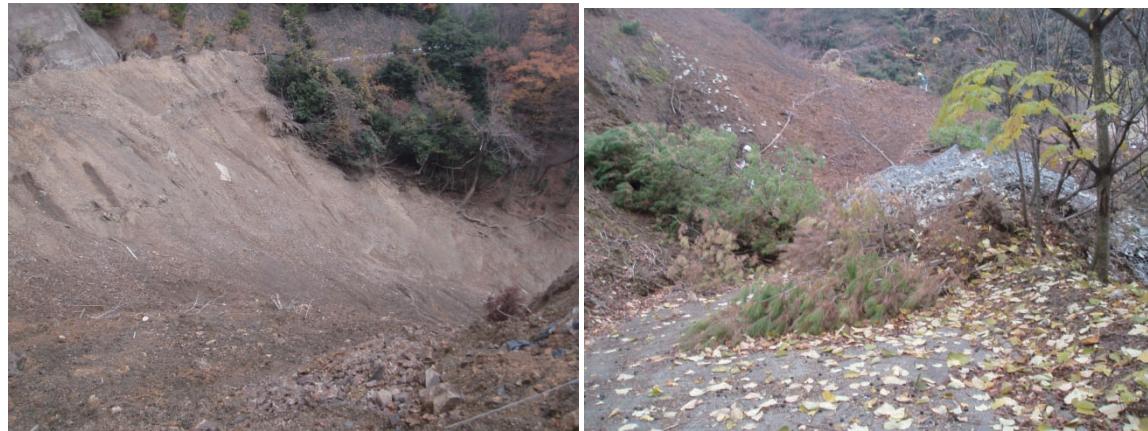
写真-4.1.3 被災状況 (P5 箇所)

林道若狭幹線は幅約 60mにわたって崩落していた。**写真-4.1.3 (P5)**左の写真は崩壊箇所から左岸側、右の写真は右岸より崩壊地を示す。既存の道路高と沢部までの高低差は 25m程度である。当時の林道の線形は推測し難く、写真右は倒壊した大型フトン籠の崩壊跡もみられたが、道路斜面上のどの位置から崩壊したのかは定かでない。

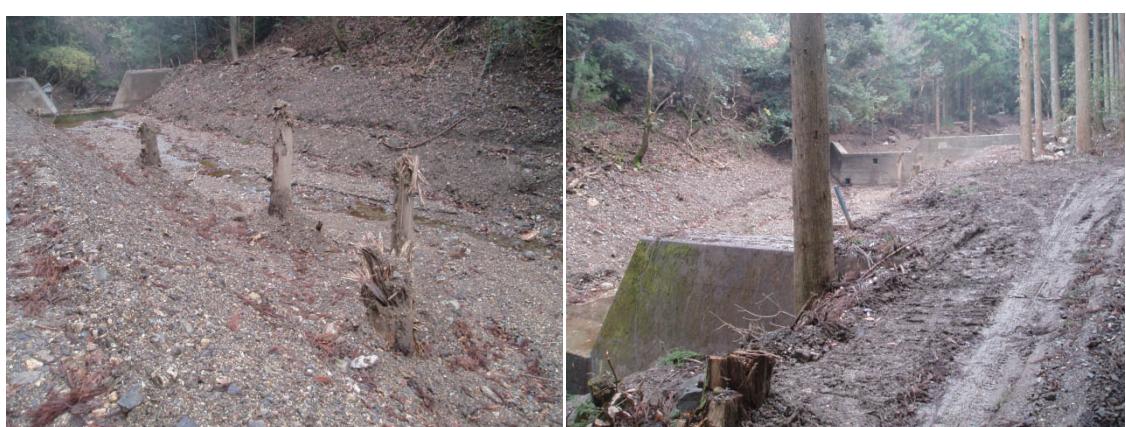
写真-4.1.7 被災状況 (P9 箇所)

既存の堰堤 2ヶ所が残っていたが、堰堤内には、幹の途中で切断された数本の立木がある。切断高さは、2ヶ所の堰堤の上面とほぼ同じ高さである。

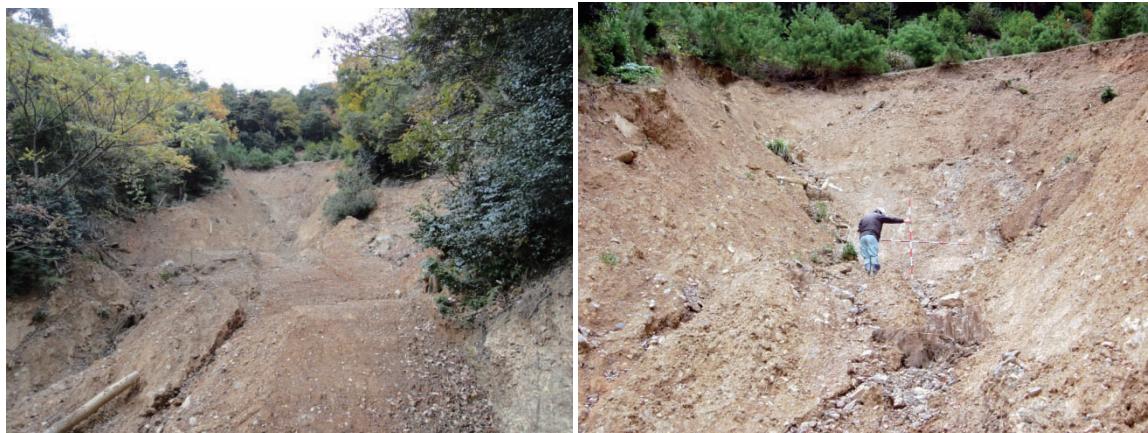
写真-4. 2. 1 被災状況 (P1 箇所)

崩壊発生源の幅は、約 15m であった。崩壊土砂の中には大きな土塊や岩ではなく、ほとんどが土粒化した砂礫や砂が大部分であった。部分的に、土砂崩壊による流木が見られた。林道より下部付近に関しては崩壊土および林道盛土の一部分が流出していた。

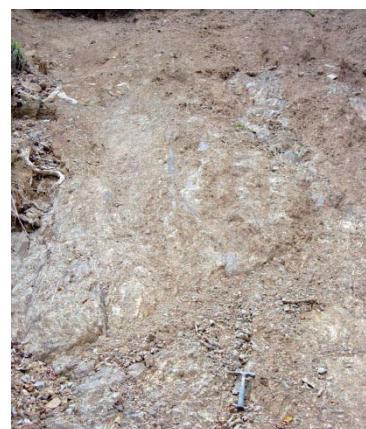
写真-4. 2. 3 被災状況 (P5 箇所)

崩壊後の斜面には岩盤が露出していた。岩盤面の上部にある土砂部が削ぎ落とされ、下方へ流出していた。

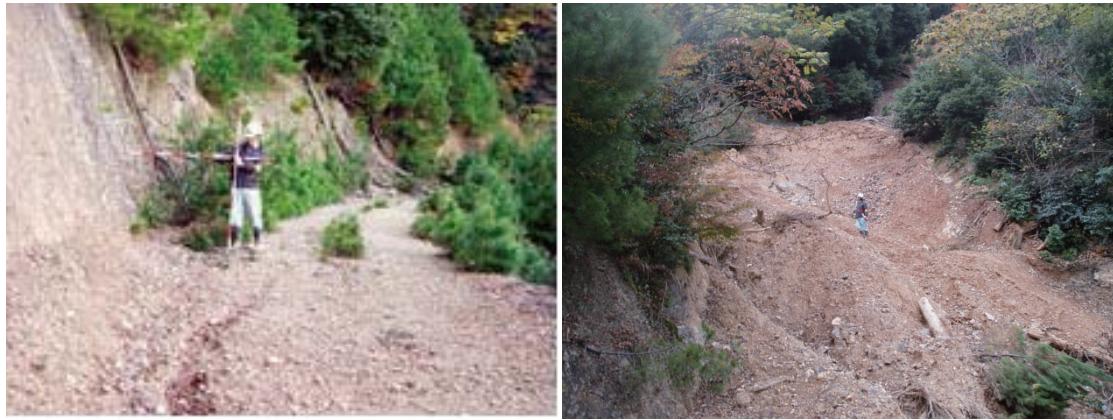
写真-4.2.4 被災状況 (P6 箇所) (P7 箇所)

林道のカーブ部分が崩壊していた。崩壊した道路幅は約 10m であった。崩壊した道路の一部は林道の盛土であり、排水機能も無かったため崩壊しやすかったと考えられる。今回の被災地 20m ほど西側にも土石流があったと思われる痕跡があった。

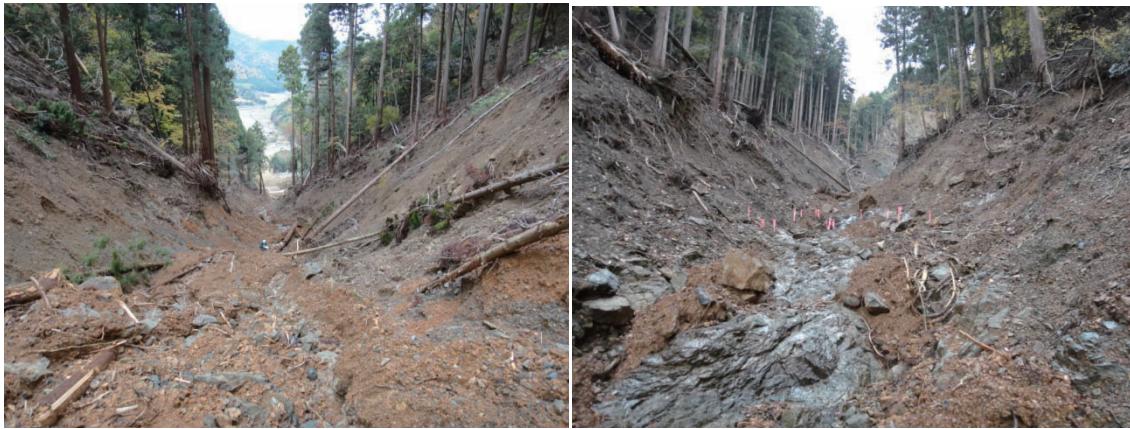
写真-4.3.2 (P2 箇所 上流→下方を望む) (P3 箇所 下方→上流側を望む)

その流域内では、写真-4.3.2～4.3.3 で見られるように、河床や河道の両岸に  $C_L$  級～ $C_M$  級程度と目される硬質な緑色岩類が露出しており、表層部分の強風化帶(D 級相当の土砂状部)はその大半が、土石流の流下に伴って削ぎ落とされたような状況にあった。

この流路内に露出する緑岩類には、東西性の走向で  $50^\circ$  前後北側に傾く劈開他の不連続面が多く発達していた。今回の流下経路では、主として渓流左岸側の斜面部で大きく抉られた痕跡が目立つ傾向が認められた。この要因は基盤内で発達しているこの亀裂傾向が大きく影響したと考えられる。流れ目に当たる左岸側の斜面部で崩れ易く、多くの土砂類を供給した可能性が指摘される。しかし、これらの露岩状況からも明らかのように、流域内に留まる残留土砂量は比較的小規模に留まっている。流路内で何段か認められた緩勾配区間では、層厚 1～2m 内外の残留土塊が何箇所か確認されたが、その分布範囲は極めて小さく、多量の土塊が渓流内に留まった状況はない。

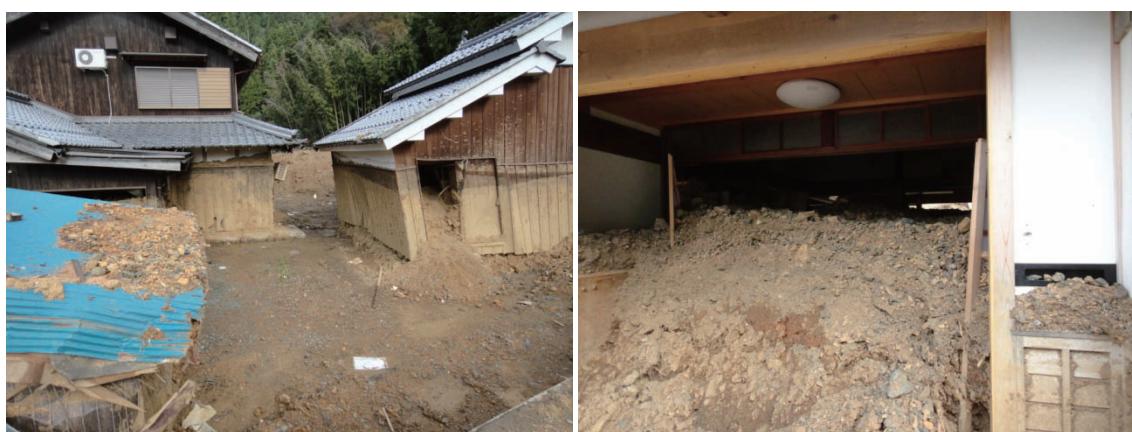
写真-4.3.5 (P8 箇所 流末の家屋被災状況) (P9 箇所 家屋内への土砂流入状況)

当流域の末端部には最低3軒程の家屋が確認されたが（その他、複数の農地小屋などが立地していたとみられる）、その全ては今回の土石流による著しい被害を被っている。

既設の堰堤際に建立していた写真-4.3.5～4.3.6 の家屋は、原形を留めない程の損壊状況であり、土石流の破壊力の大きさが知られる。当地区では、土石流による人的被害は確認されていないが、上記の被災状況からみると、人命に影響があったとしても不思議ではないと言える。
