# 平成 30 年 7 月豪雨による地盤災害調査 報告書(福井県嶺北地域)

地盤工学会関西支部, 福井地質調査業協会,  
NPO 福井地域地盤防災研究所 合同調査団

平成 31 年 1 月

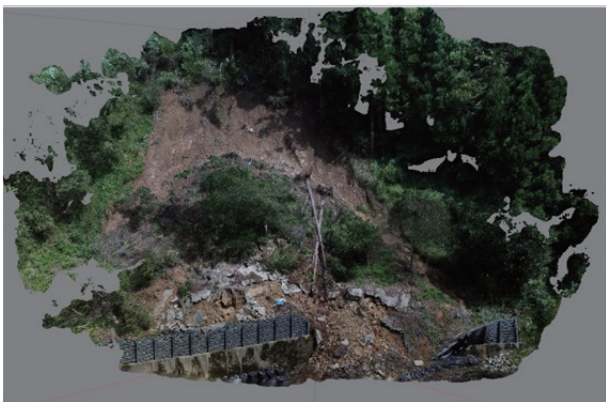
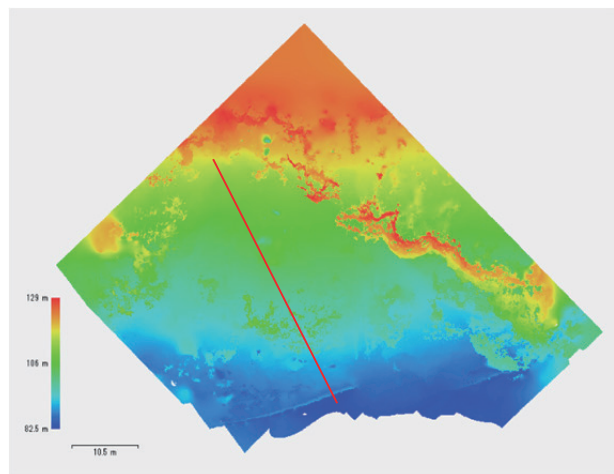
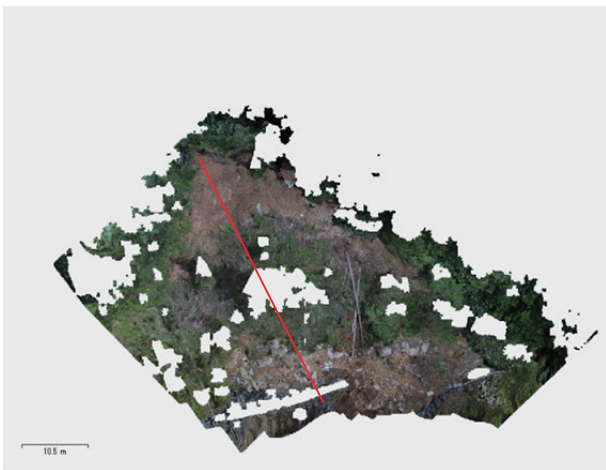
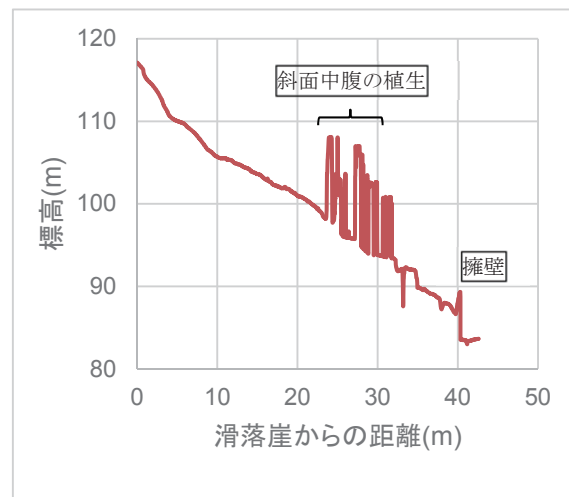
図-2.1.2 国道 365 号ー梅浦の切土斜面崩壊に関する 3D モデル等の生成結果

70 枚の画像から Agisoft 社製の PhotoScan を用いて 3 次元点群データを生成し、3D モデル、DSM、オルソモザイク画像を作成した。得られた結果を図-2.1.2(A)～(C)に示す。その結果、滑落崖などのテクスチャが明瞭になっていた。しかし、オルソモザイク画像には多くの欠損が見られた。これは、正面から水平方向に空撮を行ったため、崩壊斜面中腹にある植生背面の画像が得られなかったこと、風によって樹冠が揺れていたことに起因するものと思われる。崩壊の中心線（図-2.1.2(C)の赤線）に関する断面図を作成した結果（図-2.1.2(D)）、滑落崖から擁壁までの形状が捉えられていることが判る。

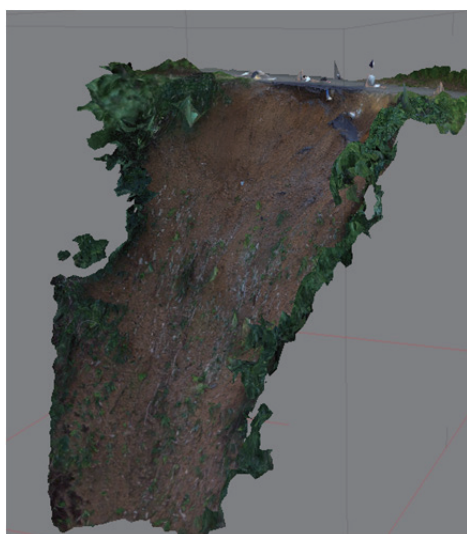
(A) 3D モデル

図-2.1.3(A)に 3D モデル、図-2.1.3(B)に DSM、図 3(C)オルソモザイクを生成した結果を示す。比較的、近接して空撮を行ったため、細密に崩壊形状を捉えることができている。また、崩壊の中心線付近でプロファイルを求めた結果を図-2.1.3(D)に示す。アスファルトが流された箇所（滑落崖）から傾斜角は約 35.9°で、ほとんど変わらずに崩落していることが判る。

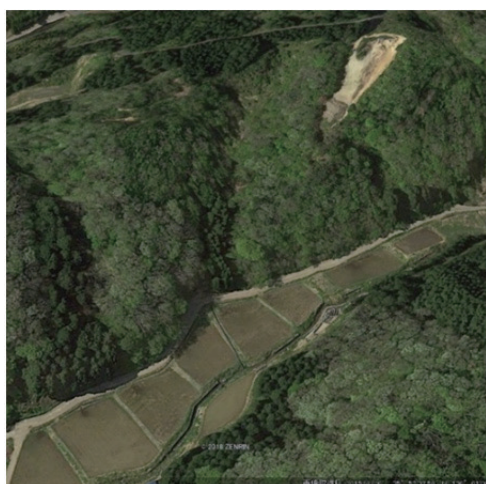
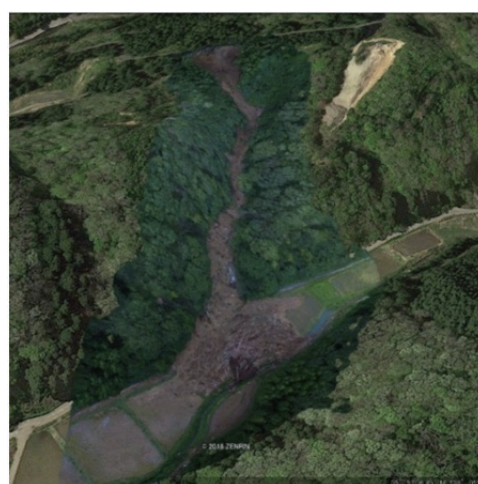
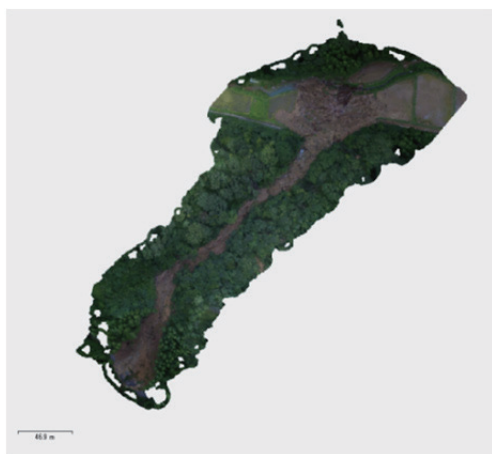
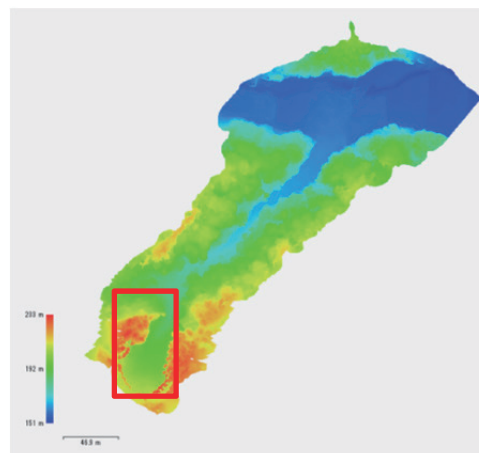
図-2.1.4 越前西部3号の斜面崩壊と土石流に関する3Dモデル等の生成結果

この崩壊箇所に関しては、林道の崩壊（滑落崖）および下流の土砂や流木の堆積区域に分けて空撮を行った。図-2.1.4は下流側から上流側に向かって全景を空撮した結果を利用し生成したものである。なお、現地では土石流区間の全長が不明であったため飛行高度を100mとし、撮影範囲を広くとって空撮し43枚の画像を得た。Google Earth<sup>®</sup>において、土石流発生前（図-2.1.4(A)）と土石流発生後（図-2.1.4(B)）の比較を行った。図-2.1.4(A)の画像取得日は2015年4月26日となっており、右側に別の崩壊も確認できる。また、今回の空撮では、1日で多くの場所を調査することが目的であったため、GNSS測量を行っていない。したがって、UAVのGNSSの単独測位のみで位置を求めている。そのため、図-2.1.4(B)を見るとXYZ方向ともに十分な精度は確保されておらず若干のズレが見られた。流木については、林道周辺や谷筋に植林された比較的若いスギが流されたと考えられる。

図-2.1.4(C)に示す崩壊箇所全景のオルソモザイク画像は約2.8cmメッシュ、図2.1.4(D)に示すDSMは約5.6cmメッシュで生成することができた。(D)図の赤枠で示す部分を拡大したものを図-2.1.5に示す。なお、図-2.1.5(A)のDSMは別途、上流側で崩壊箇所のみを空撮した画像を用いているため、約3.5cmメッシュとなっている。同図の白線で示す場所について、プロファイルを生成した結果を図-2.1.5(B)に示す。滑落崖の傾斜角は約35.3°であった。

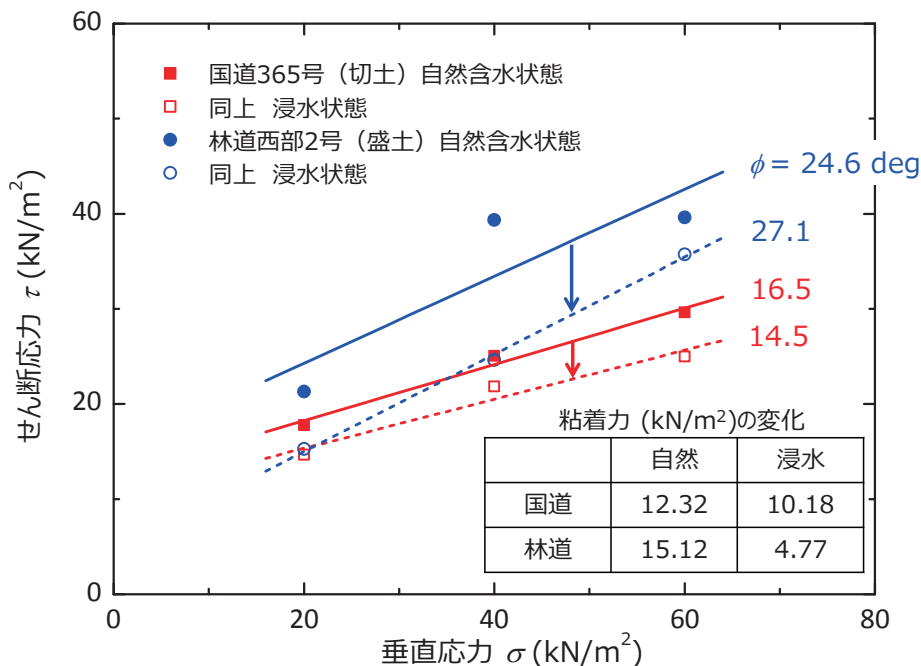
図-2.2.1 一面せん断試験結果 (浸水による破壊線の変化)

一面せん断試験によって得られた各試料の破壊線と浸水前後の圧密排水せん断強度（ $c_a$ 、 $\phi_a$ ）を図-2.2.1に示す。本試験では、浸水によって切土斜面で約2割、盛土斜面で約7割の粘着力の低減が見られた。浸水によるサクシオン低下で見かけ粘着力が小さくなることは、既に多くの研究によって明らかにされていることであり、本試験結果もそれに従うものと考えられる。一方、内部摩擦角については、本試験でも浸水による多少の増減が見られたが、そのメカニズムについては学術的には結論は得られていない<sup>1)</sup>のが現状のようである。両試料は、いずれも砂質土に分類される土質であるものの、内部摩擦角が一般的な砂質土に比べて小さく、降雨浸透による粘着力低下によって、斜面の不安定化が進行したことが示唆される。

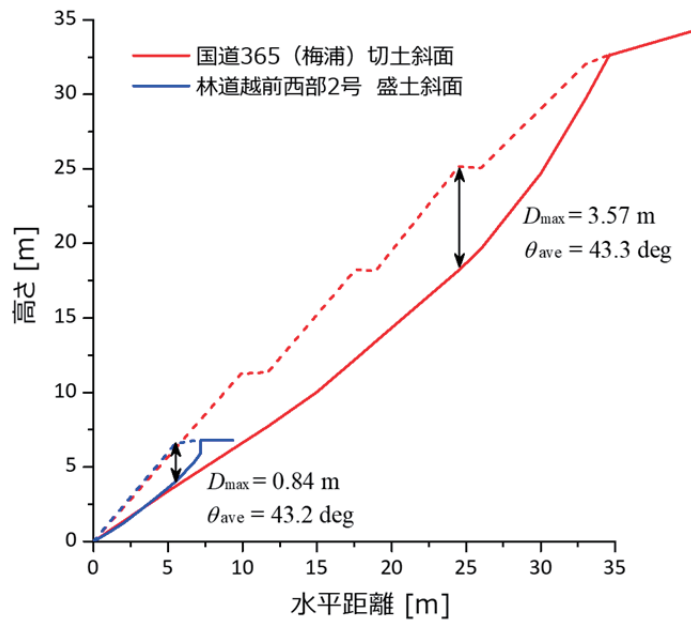
図-2.2.3 安定解析に用いたすべり面断面図

安定解析には、表-2.2.1 に示した土質パラメータと図-2.2.3 に示すすべり面断面図を用いた。図-2.2.3 の断面図は、両斜面の崩壊部下端を原点にとり、実線をすべり面（2.1 章で説明した UAV 写真測量による実測値や対策工検討時の図面による、一部崩積土が残っていた場合は推測）、点線を崩壊前の地表面（国土地理院発行の等高線地図に基づく推測）で表している。偶然ではあるが、斜面の平均傾斜度が約  $43^\circ$  でほぼ一致しており、ともに急な傾斜を持つ斜面である。一方で、盛土斜面に比べて切土斜面の崩壊規模が大きい。

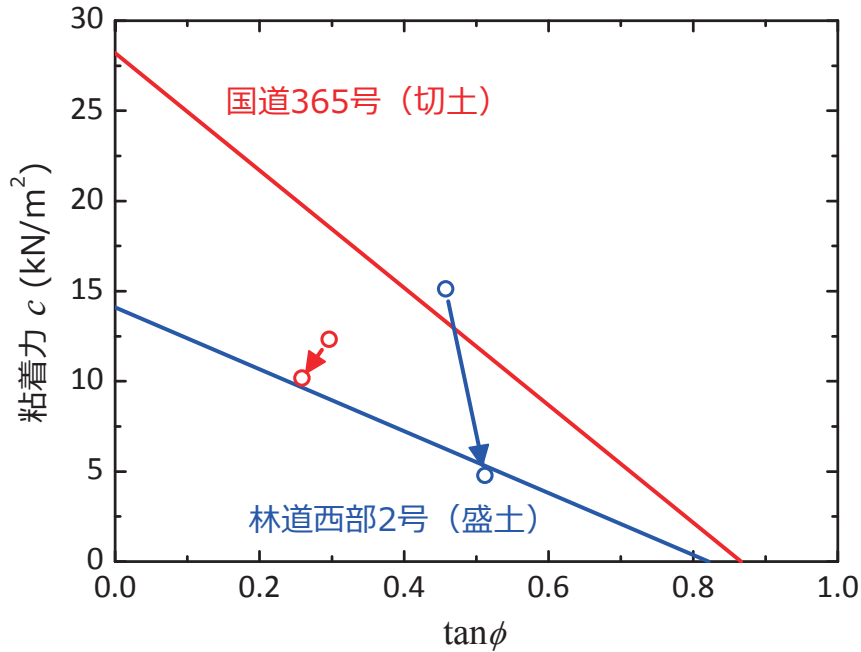
図-2.2.4 採取試料の強度定数変化と  $F=1$  となる  $c$ - $\tan\phi$  関係線

上述した簡易ヤンプ法に基づいて両斜面の安定解析を行った結果、表-2.2.2 に示す安全率を得た。切土斜面については、自然湿潤状態を想定した場合の安全率が 1 を切っており、計算上では、降雨前であっても安定性を維持できないことを示す結果となった。浸水状態を想定した場合（浸水供試体による強度定数を使った計算）には、さらに安全率は低下した。図-2.2.4 は、浸水（降雨）前後の試料の強度定数の変化と、計算上  $F=1$  となる  $c-\tan\phi$  関係線を図示したものである。降雨前（安定時）の強度定数は、 $c-\tan\phi$  関係線より上方に位置しなければならないが、切土斜面については降雨前でも  $c-\tan\phi$  関係線より下方に位置していることが分かる。3.3 章で後述するように、本斜面は、過去にも崩壊を繰り返していた可能性があり、待受け擁壁やモルタル吹付工が設置されていたことから、以前から危険視されてきた不安定性の高い斜面であったことがうかがえる。ただし、降雨前には斜面は安定していたことは事実であり、本計算結果と整合しない。推測の域を出ないが、すべり面上に土質の不均質性があり、採取した試料の強度が平均的なものより小さかったことが可能性として考えられる。一方の盛土斜面についても、試料の不均質性の問題は払拭できないが、表-2.2.1 に示した試料データを斜面を代表する値として考察を進めることとする。なお、この盛土斜面はすべり面がほぼ全面露呈しており、目視ではあるが土質の不均質性は特段確認されていない。一部コンクリートガラ等の混入は認められたが、盛土（捨土）斜面ということもあり、同データを代表値とすることの信頼性は切土斜面よりは高いと考えられる。

表-2.2.2 に示すように、盛土斜面については、降雨前に 1.638 であった安全率が、降雨後に 0.966 となる計算結果を得た。図-2.2.4 から分かるように、 $c$ - $\tan\phi$  関係線より上方にあった強度定数のプロットが、浸水することで同関係線 ( $F=1$ ) 付近に移動している。本解析では、降雨前後を想定するために、強度定数のみを変化させた計算を行っていることから、本斜面は、粘着力の低下が斜面を不安定化させる支配的要因となったことを意味する。すべり土塊に雨水が浸透していく際、地下水が形成される前にすべり面近傍の土がまず飽和化して強度定数に変化すると考えると、雨水がすべり面に到達するだけで崩壊に至ったことを示唆する結果といえる。

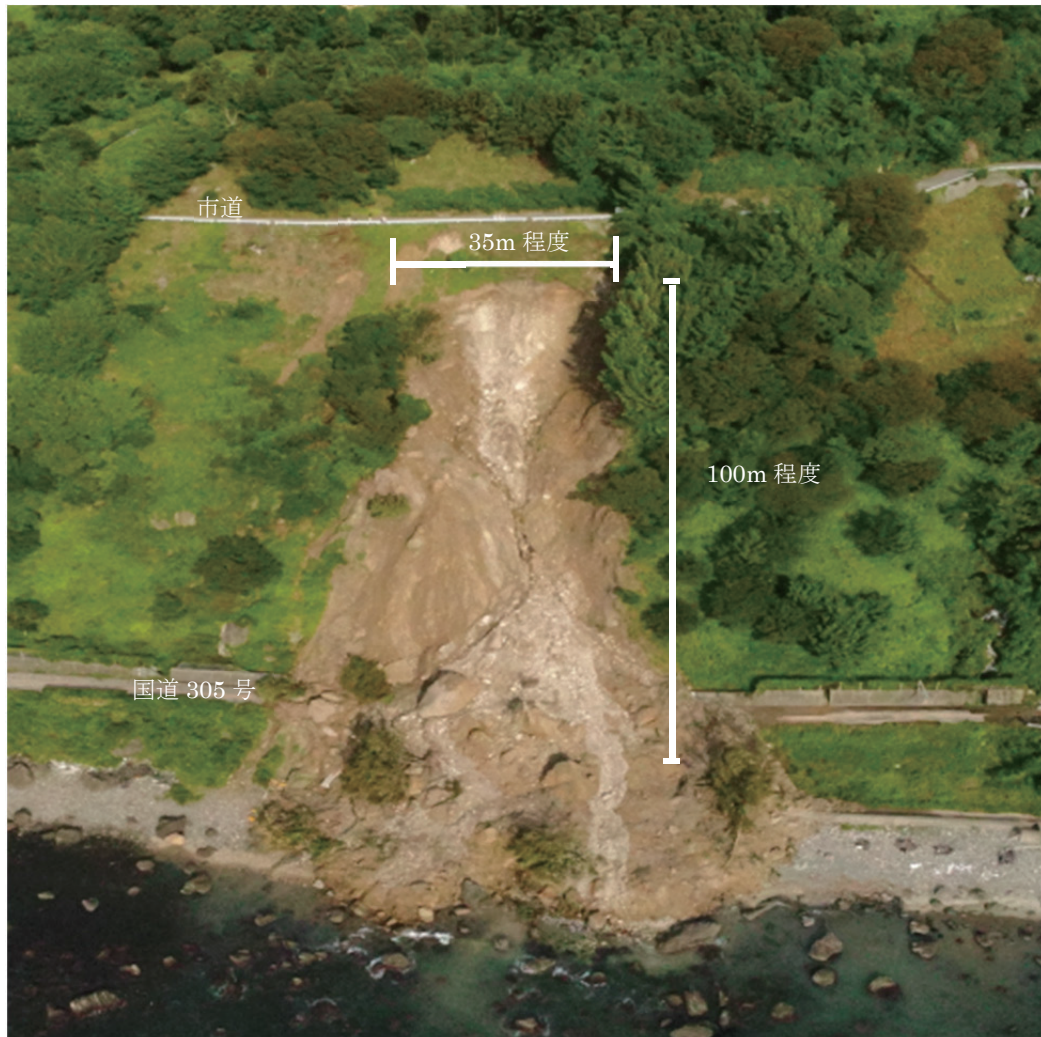
図-3.1.2 崩壊個所の空中写真

図-3.1.1 に調査周辺の地形図を示す。標高 100~180m 程度の平坦面（地すべり地形を呈する平坦面）から海岸に続く勾配 35° 程度の自然斜面で崩壊が発生した。図-3.1.2 に崩壊地の空中写真を示す。崩壊幅は約 35m, 長さ は 100m 程度, 崩壊の深さは 8m 程度である。上部には市道, 下部には国道 305 号がある。上部の市道は崩壊を免れた。下部の国道 305 号が被災した。

平成 30 年 7 月 7 日の午前中に近隣の斜面で崩壊が発生し国道 305 号は通行止めとなっていた。13 時過ぎに本地点で最初の崩壊が発生し, 土砂や巨大な岩塊が道路に到達した。その状況を土木事務所職員が確認している時に, さらに大きな崩壊が発生し崩壊土砂が国道 305 号を超えて海まで達した。道路および道路施設は被災したものの人的被害はなかった。

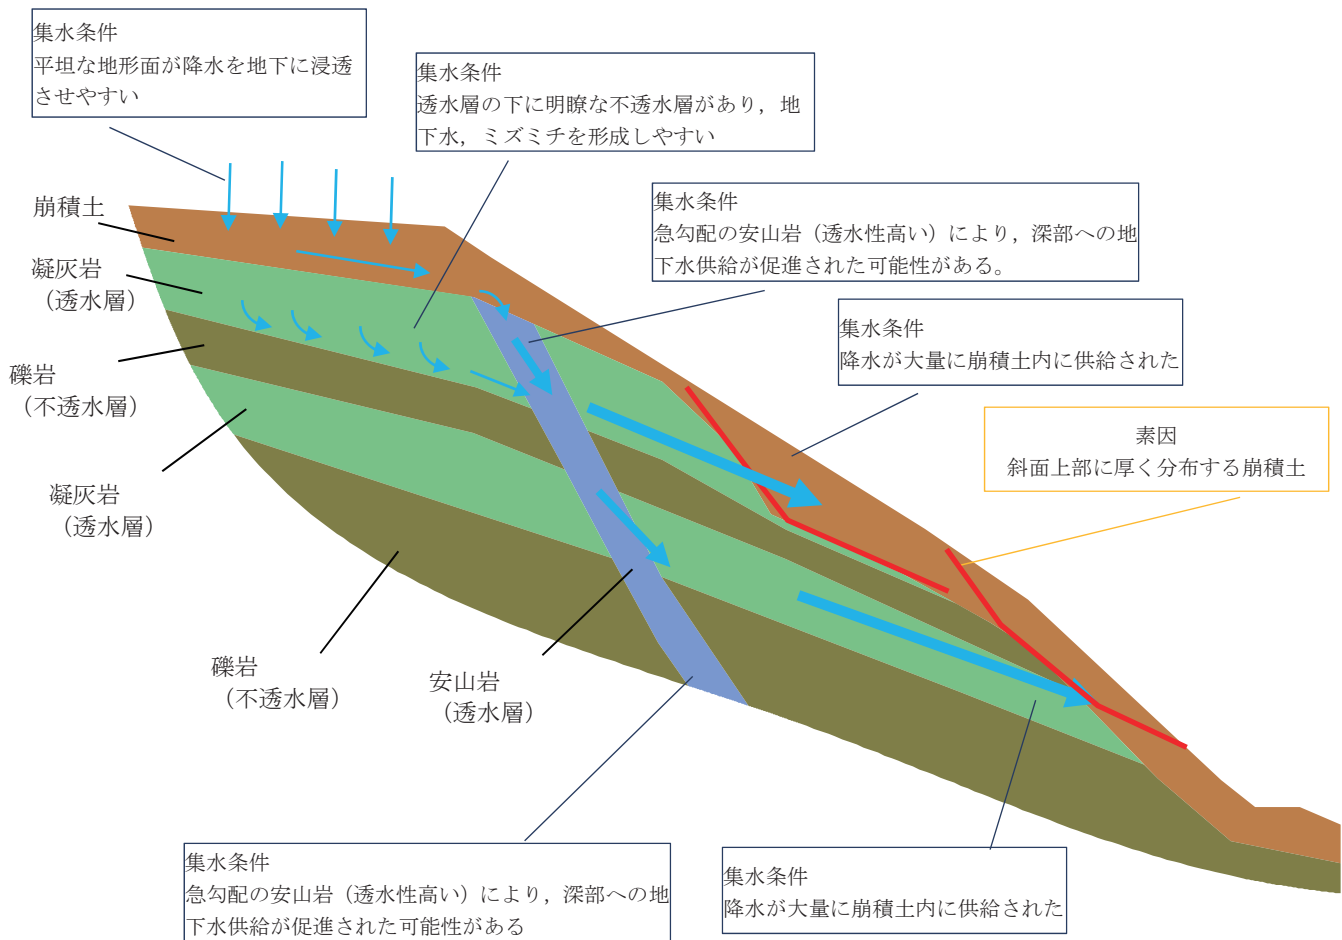
図-3.1.5 崩壊の素因，集水条件のイメージ

崩壊の素因は、斜面上に厚く分布する崩積土（未固結堆積物）と、その中に点在する巨大岩塊の存在である。誘因は、集中豪雨により地下水が崩積土（未固結堆積物）に流入し、不安定土塊の重量が重くなったこと、せん断強度定数  $c$ 、 $\phi$  が低下したこと、間隙水圧が増加して有効応力が低下したことが重なって、地盤のせん断強度が大幅に低下したことである（以上のことは、円弧すべり面法による斜面安定計算でも確認されている）。この状況で、崩積土中に点在する巨大岩塊が荷重として悪影響を及ぼし、大崩壊に繋がった可能性がある。

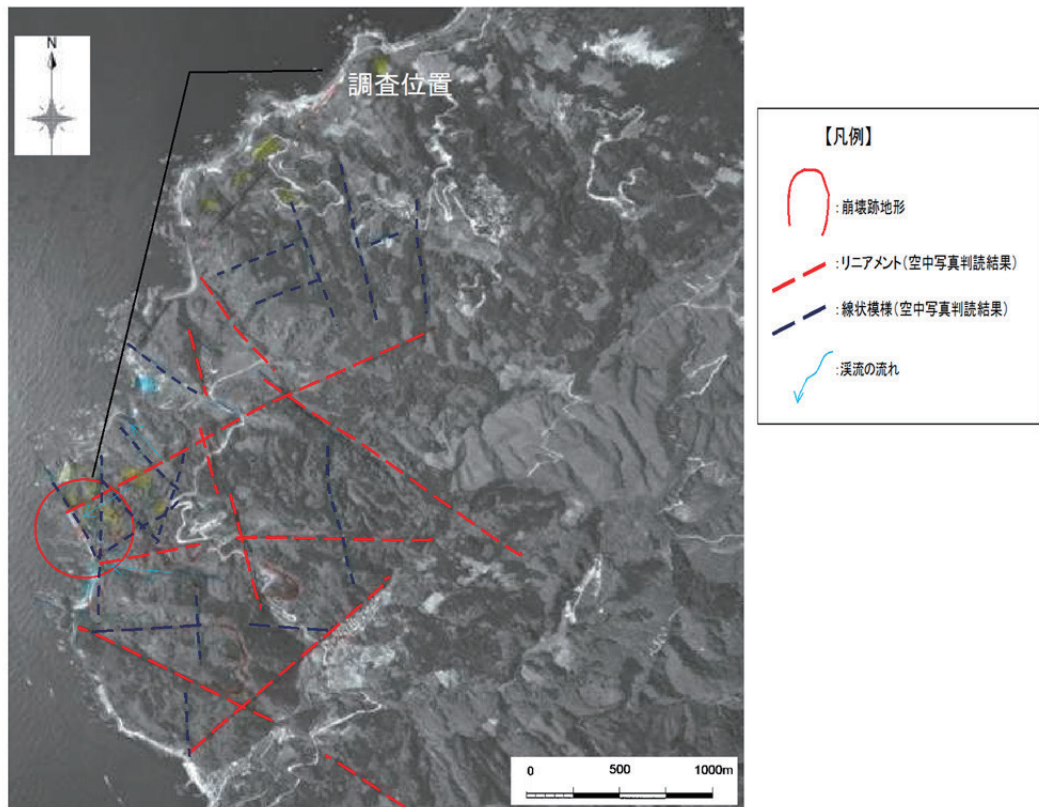
図-3.2.3 調査地周辺の空中写真判読結果図（引用：国土地理院発行空中写真 CB-82-2X C8-2）

解析を行い、当該地周辺の広域的な地形の特徴を取りまとめた。空中写真判読結果から北東-南西系（L-3,L-6）、南-北系（L-2,L-4）、北西-南東系（L-5）のリニアメントを抽出し、これらの線状構造の交差するもしくは、集中する箇所に崩壊地が多い。また、リニアメントほどの連続性はないが、派生的な線状模様が枝尾根や谷筋の方向と調和的であり、地質構造に規制されたものと想定される。なお、海岸周辺のオルソ平面図からは、O-1～O-4は東-西系で、O-5、O-7、O-8は北北東-南南西系で、O-6は南-北系で、空中写真判読結果と同様の傾向を示した。露岩する間隔は30～40mで、弱層の幅に相当すると思われる。また、当崩壊地の直上には平坦な段丘地形が小規模で分布し、その南側と北側には深い谷地形を形成し、溪流となっている。

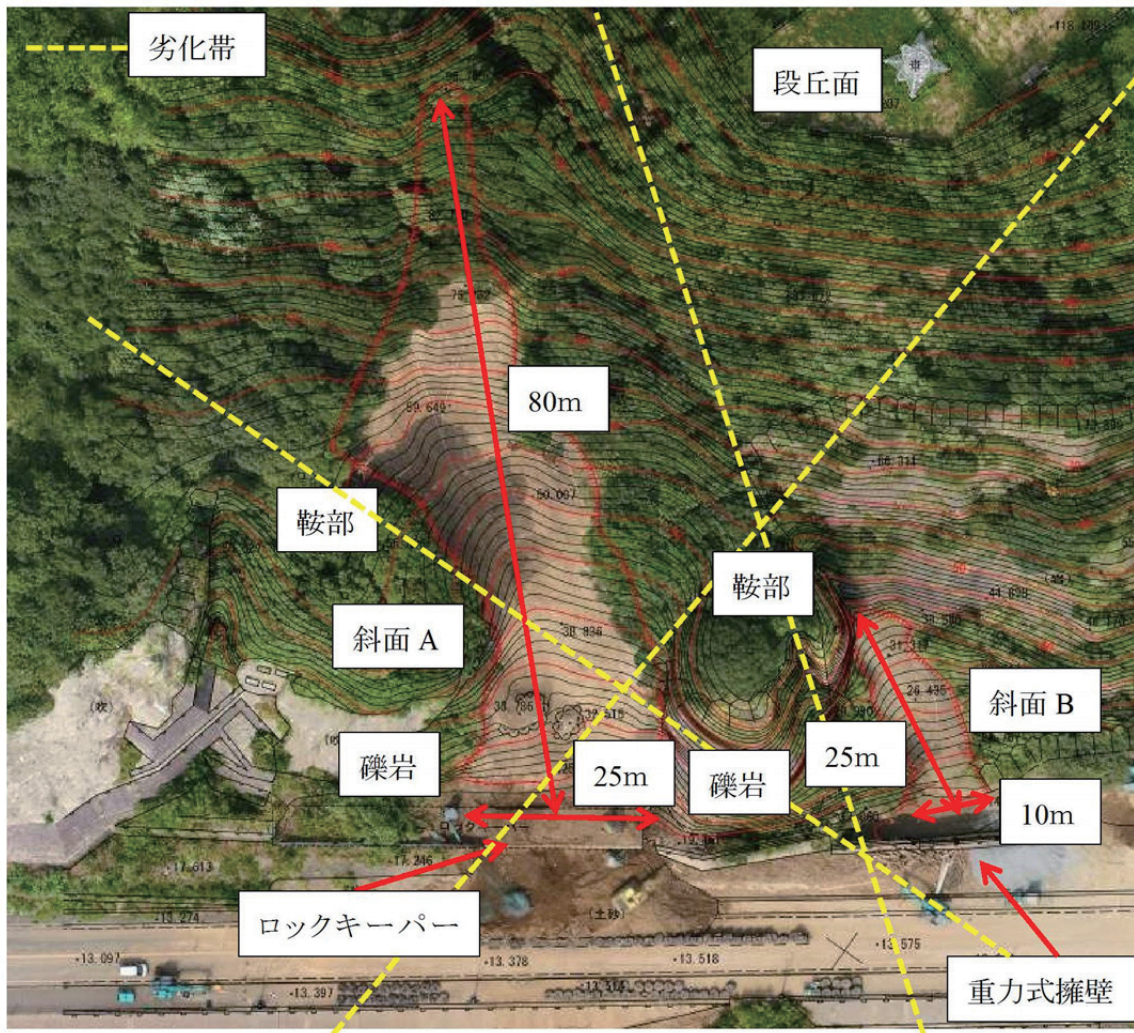
図-3.2.8 被災状況図

国道305号に隣接した勾配45～70°度の自然斜面が幅25m，長さ80mにわたって崩壊した(斜面A)。道路には既設対策工として鋼製のロックキーパーが施工されていたが，主桁を破壊し道路に到達した後，海側の転落防止柵を破壊し海に到達した。また，南側に隣接する自然斜面においても幅10m，長さ25m程度の崩壊が発生し，既設の重力式擁壁を傾倒させる被害を発生させた(斜面B)。

斜面 A の両側は基盤岩（礫岩）の岩壁となっており、崩壊箇所はそれらに挟まれた谷地形となっていた。崩壊土砂は主に砂礫～粘性土よりなり、岩塊はほとんど認められない。崩壊斜面中腹部の両側には鞍部が認められ、隣接斜面や海岸に複数の劣化帯が認められる。斜面上部には段丘面が認められ、段丘面に降った雨が斜面側へ流入しやすい条件にある。隣接斜面には古い滑落崖も認められることから、劣化帯による基盤の風化やそれに伴う崩壊によって、谷部に崖錐堆積物が堆積していたものと想定され、それが大雨によって流出・崩壊したものと想定される。斜面 B についても斜面 A と同様の地形条件であり、斜面に堆積していた崖錐堆積物が流出したものと判断される。

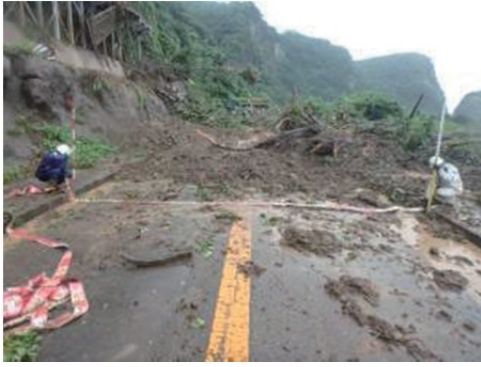
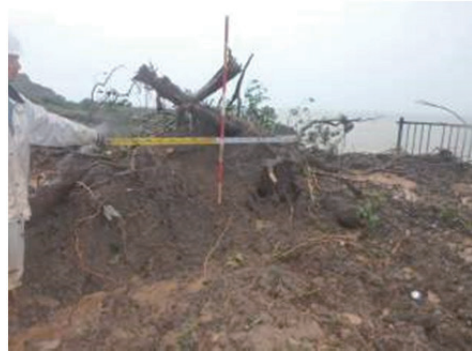
土砂や倒木が道路上に流出した。土砂は礫混じり砂～粘土質砂主体であり、岩塊はほとんど認められない。

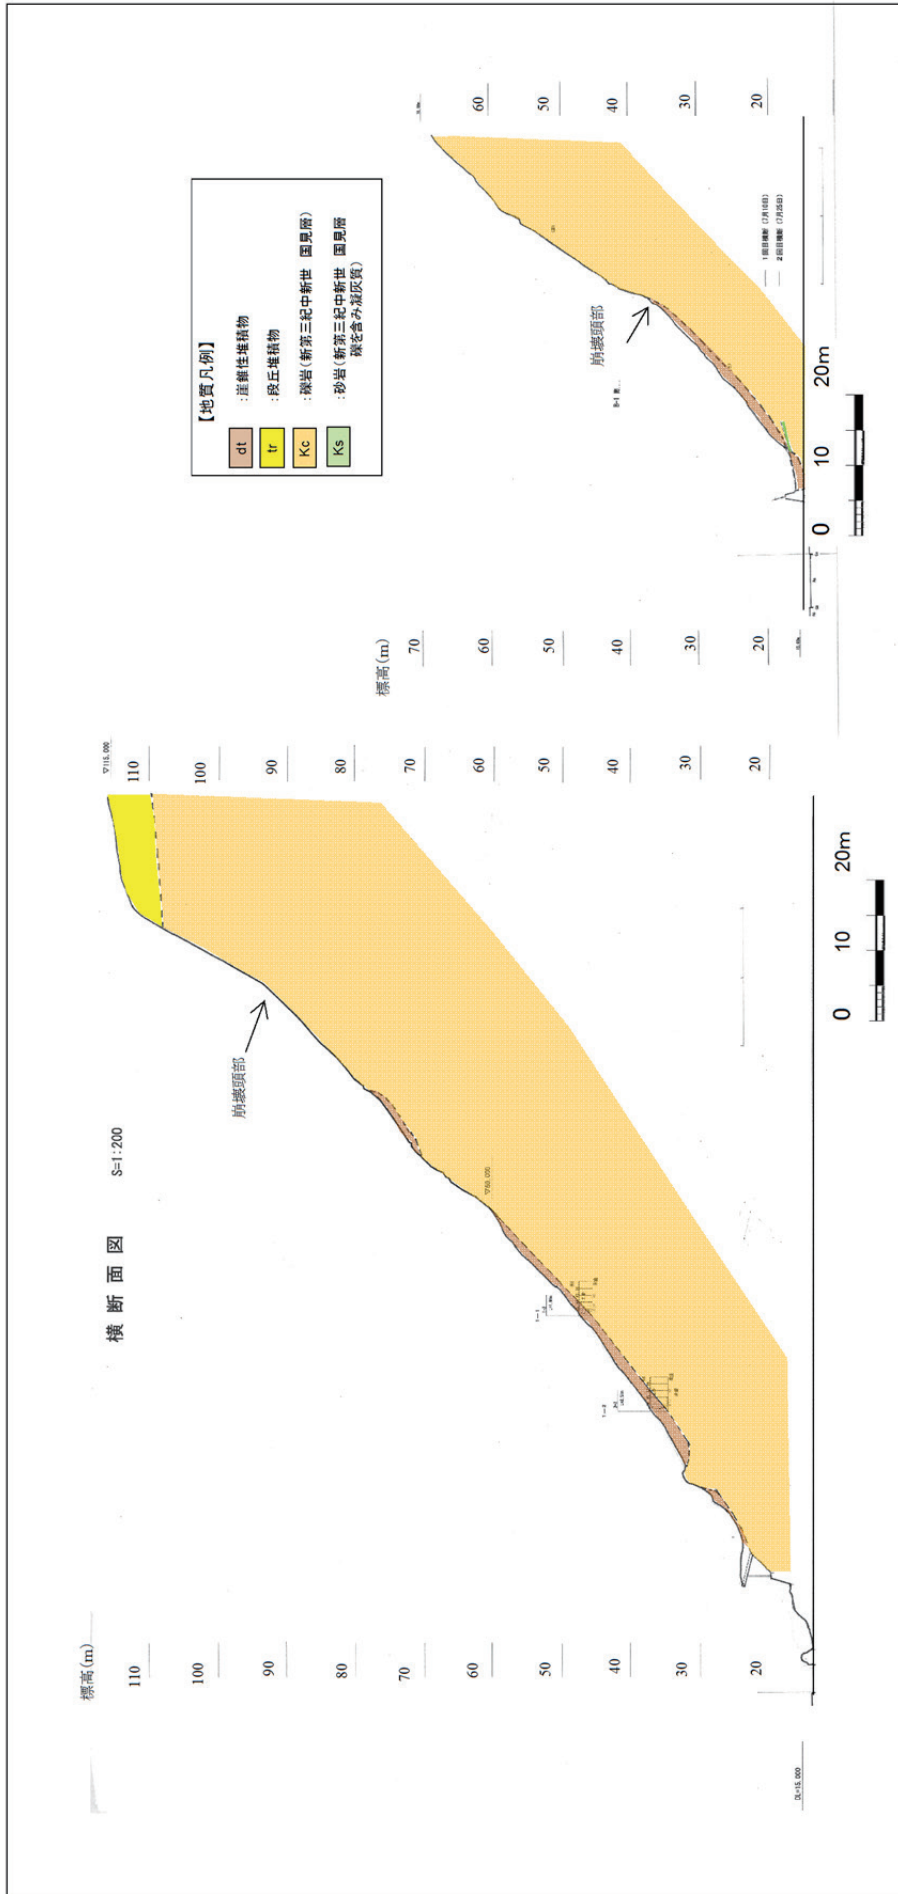
図-3.2.10 崩壊斜面 A, B の地質横断面図 (スケッチ図)

崩壊斜面 A、標高 45~50m、左側面の土砂部は 2つの弱面に挟まれた形で、深層風化している可能性がある。この尾根部のくびれ（鞍部）の連続性を考えると、小断層か破砕帯が想定され、地下水が賦存している可能性がある。

崩壊斜面 A、周辺の標高 30~45mの土砂部は、少なくとも 4つの弱面に挟まれた形で北東-南西方向に弱層の存在が想定される。空中写真でも同方向のリニアメントが抽出されており、地質構造に起因した礫岩の配列と想定される。深層風化する要因としては、標高 60m付近の西北西-東南東方向に連続する尾根部のくびれ（鞍部）との組み合わせで、破砕質のゾーンが形成されたと考えると、硬質な礫岩岩塊の壁に挟まれた土砂部が不安定土塊を発生させたと考えられる。

崩壊斜面 A, 標高 45～60m, 右側面の土砂部は, 2 つの弱面に挟まれた形で, 深層風化している可能性がある。左側面と同様な地質構造が想定される。この尾根部のくびれ(鞍部)の連続性と, 図-2.1.4 で示したオルソ平面図から得られた連続した亀裂の組み合わせを考えると, 硬質な礫岩層に挟まれた弱層の形成が今回の崩壊の要因とも考えられる。

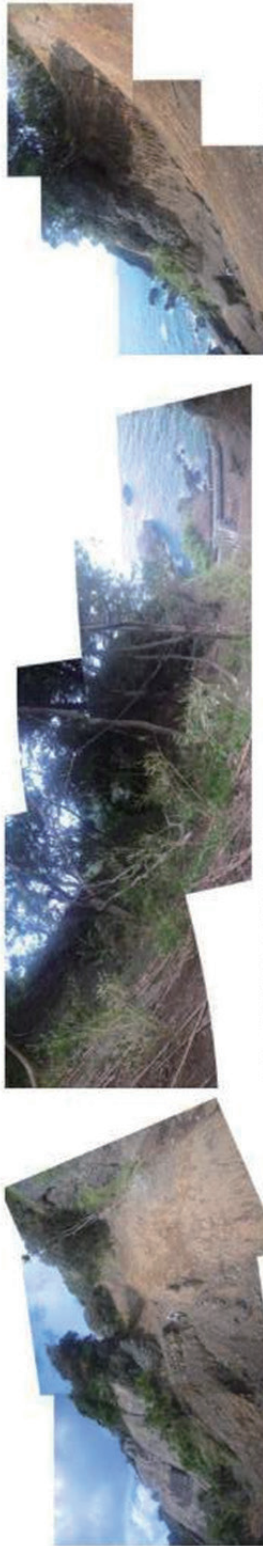
P-1 崩壊斜面 A 正面全景  
崩壊幅 5~30m程度で、表層崩壊型のすべりを生じている。  
崩壊斜面は褐色の土砂が堆積しているが、基盤岩である  
礫岩が地表近くに分布する。

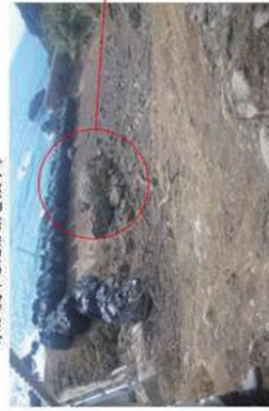
P-7 ロックキーパーの天端の落石状況  
最大直径 2mの礫岩の岩塊が落石している。

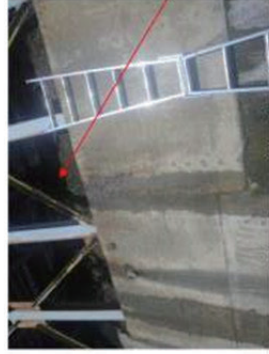
ロックキーパーが崩積土により破損し、支柱付近の擁壁に沿って設置されている排水管周辺では地下水の漏水が認められる (P-8 参照)。

P-8 ロックキーパーの天端下からの地下水の浸みだし  
ロックキーパーの下の擁壁の排水管付近から地下水がしみだし  
ている。

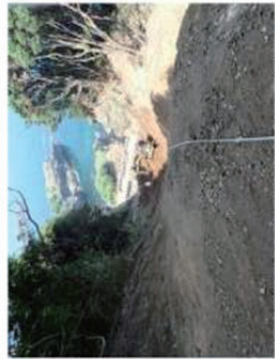
崩壊斜面中央の標高 55m付近に 1m前後の段差を生じており、褐色を呈する礫岩の風化岩が分布する (P-9 参照)。礫の含有率は高く、径 30～50mmの垂円礫を主体とする。基質は砂質土で、風化により土砂化している (P-10 参照)。北東-南西方向の亀裂が数条認められる (P-10'参照)。標高 70～80m付近は斜面勾配が 30～35°とやや緩斜面となり、崖錐性堆積物が堆積している (P-11 参照)。標高 90～98m付近の崩壊頭部は全体に土砂化している。地下水しみだしは認められない。崩落崖は低く、極表層の礫質土砂が崩壊を生じたと想定される (P-12,13 参照)。

P-11 標高 70~80m付近の産錐性堆積物  
産錐性堆積物が薄く分布している。  
斜面勾配も30~35°と緩い。  
(丹南土木の貸与資料から抜粋)

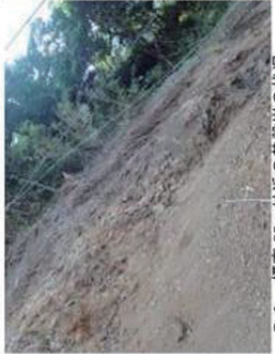
P-9 標高 55m付近の基盤岩の状況  
礫岩の風化岩が分布する。斜面勾  
配は42°前後で表層に1m程度の  
不安定土砂が分布する。  
(丹南土木の貸与資料から抜粋)

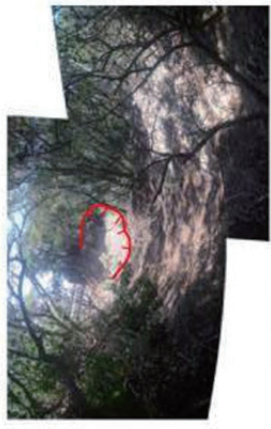
P-14 崩壊頭部の上方斜面状況  
標高 90~110m付近で、雑木が生えている。  
で崩壊斜面に向かって、表層の土砂や表層水が流下する。  
すり鉢状

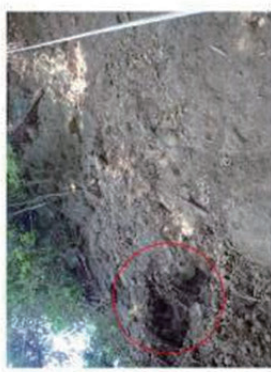
P-13 標高 90~98m付近の崩壊頭部付近の地  
盤状況  
礫岩の多い強風化岩が分布する。崩壊頭には  
木根が露っており、極表層部分が崩壊を生じて  
いる。(丹南土木の貸与資料から抜粋)

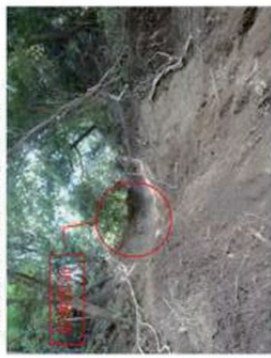
P-12 標高 90~98m付近の崩壊頭部付近の状況  
礫岩の強風化岩が分布する。礫分は少なく  
砂質土主体で層厚1m程度の表層崩壊を生  
じている。(丹南土木の貸与資料から抜粋)

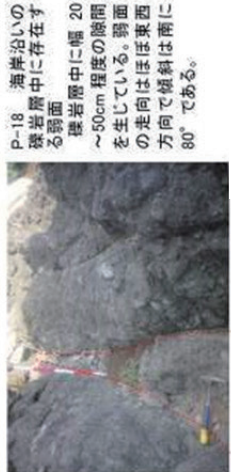
P-18 海岸沿いの  
礫岩層中に存在す  
る弱面  
礫岩層中に幅 20  
~50cm程度の弱面  
を生じている。弱面  
の走向はほぼ東西  
方向で傾斜は南に  
80°である。

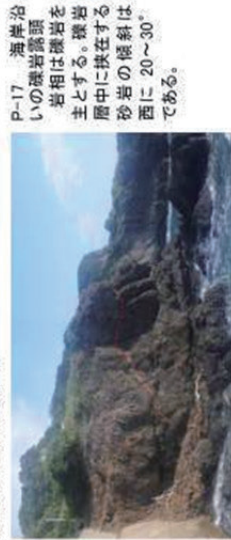
P-17 海岸沿  
いの礫岩露頭  
岩相は礫岩を  
主とする。礫岩  
層中に挟在する  
砂岩の傾斜は  
西に20~30°  
である。

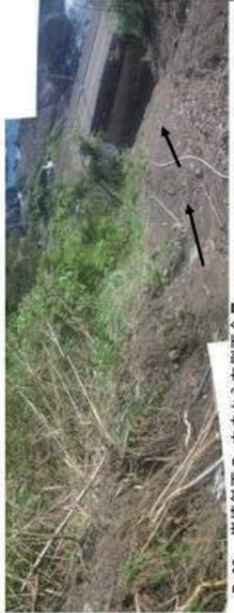
P-20 崩壊斜面 B 中央から左側面全景  
平均斜面勾配 42° で、崩壊斜面には崩積土濃く分布している。崩積土が左側面から中央付近に向かってすべりを生じている。

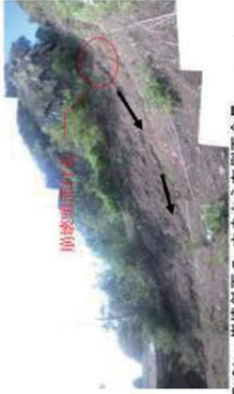
P-21 崩壊斜面 B 中央から右側面全景  
平均斜面勾配 42° で、崩壊斜面には崩積土が濃く貼りついている。崩積土が右側面の崖状の岩壁と中央付近の岩盤の間から中央付近に向かってすべりを生じている。

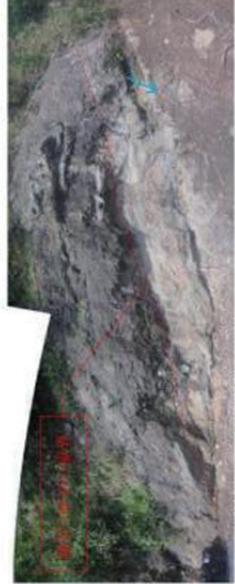
崩壊斜面AおよびB周辺に分布する地質は, 層厚100m以上と想定される礫岩を主体とする。本層中に挟在するように, 礫混じりの凝灰質砂岩が層厚数10cm～2m程度で分布する (P-6, 28 参照)。地質構造は, 北北西-南南東の走向で, 西に20～25°で傾斜すると想定される。礫岩層中に白い薄脈が観察され, ほぼ水平かやや西に傾斜している (P-24 参照)。礫岩は海岸にも露岩しており, 連続した亀裂や弱面の入り方は崩壊斜面周辺で確認されたものと整合が取れ, 地質構造に起因した風化・侵食が格子状に発達し, 不安定岩塊 (コアロック状) を形成している。

P-28 道路沿いの礫岩と砂岩の露岩  
礫岩層は層厚 5m 以上で、その下位に礫混じり凝灰質砂岩が層厚 2m で分布する。地層境界は明瞭で、走向は北 27° 西で、傾斜は 22° 西落ちである。地層境界付近から地下水がしみ出ている。

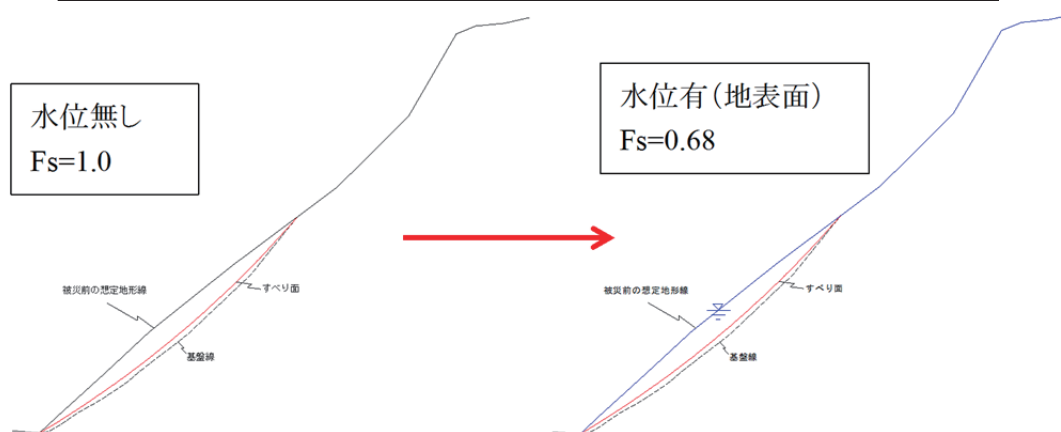
図-3.2.14 解析断面図

地下水位が地表まで上昇した場合，安全率は水位が無い場合に比べて約 30%安全率が低落する結果となった。被災前の当該斜面の安全率は不明であるが，地下水の上昇によって安全率が 1.0 を下回ったことによって崩壊したものと想定される。

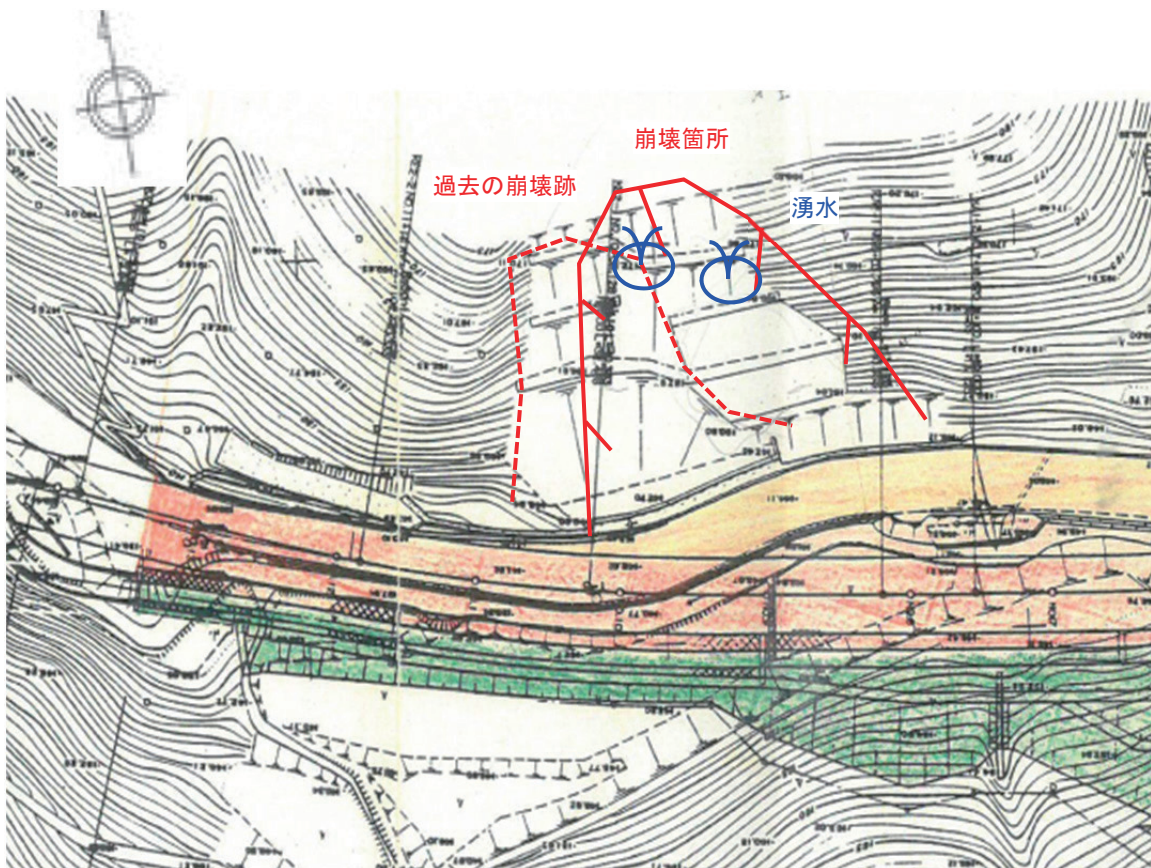
図-3.3.1 崩壊箇所付近の道路台帳

図 3.3.1 の道路台帳を見ると、今回の崩壊箇所に隣接して過去に同規模の崩壊が発生していることがわかる。また、切土法面の区間全体に待受け擁壁+落石防護柵が施工されていたことから、そもそもこの切土法面全体が崩壊後の法面整形として行われていた可能性もあり、いずれにしても過去に崩壊を繰り返していた斜面であるといえる。

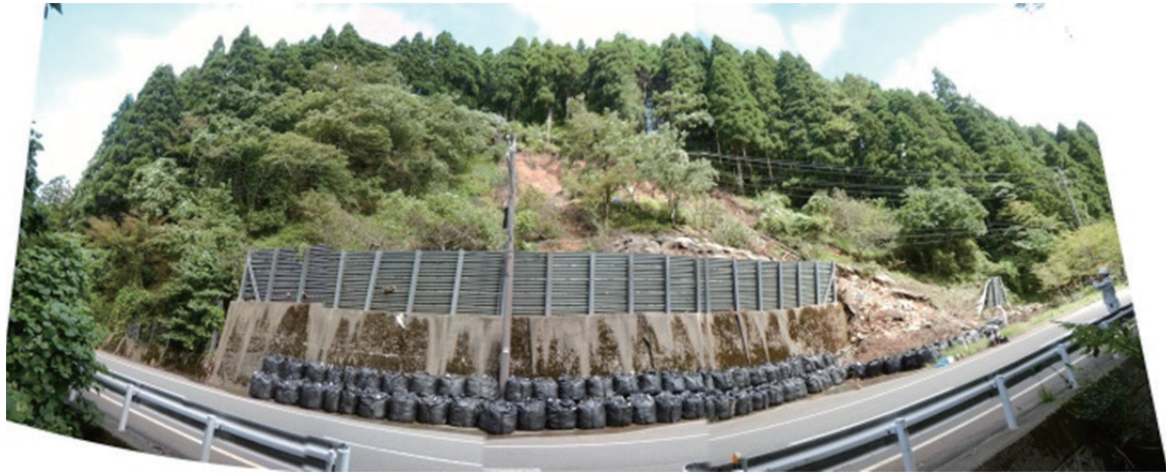
図-3.3.2 崩壊箇所の全景

勾配 45 度程度の切土法面で幅約 50m、長さ約 50m にわたって崩壊した。崩壊の深さは、ボーリングおよびパイプ歪計による調査で 5m 程度と確認されている。崩積土が路側の待受け擁壁を押し出しており、一部の区間では倒壊している。図-3.3.1 に崩壊箇所の道路台帳、図-3.3.2 に崩壊箇所の全景、図-3.3.3 にはボーリング調査により得られた地質断面図を示す。

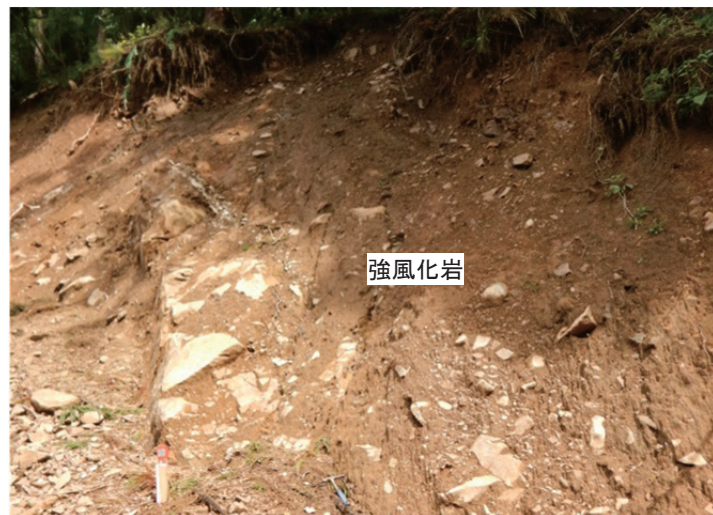
図-3.3.5 崩壊頭部の滑落崖

図 3.3.4～図 3.3.6 には崩壊箇所の写真を示す。また、図 3.3.7 には崩壊箇所周辺の地質図を示す。崩積土および滑落崖を観察すると斜面を構成する地質は流紋岩の強風化～風化岩からなっている。斜面上方（植生法面）では風化が強く土砂化が進んでいるが、中段から下方（モルタル吹付法面）では亀裂質の風化岩が崩壊している。また、強風化岩と風化岩の境界付近では降雨後に多量の湧水があり、地下水の豊富な斜面であることが確認された。

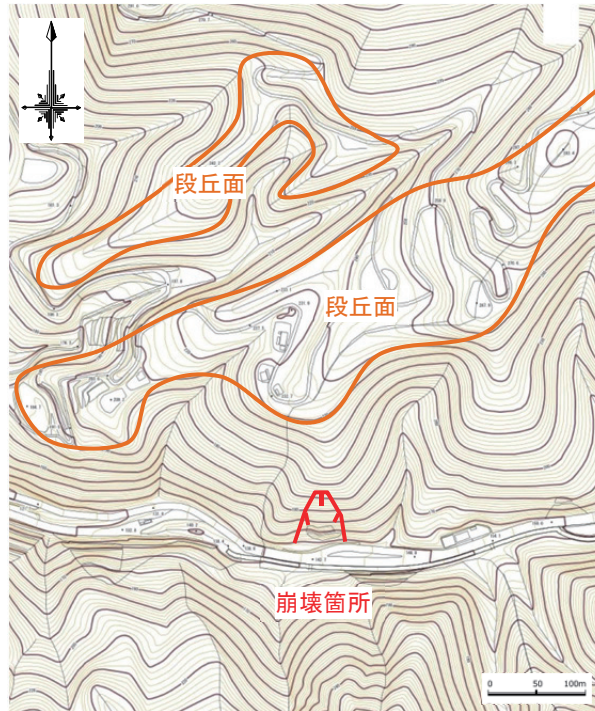
図-3.3.10 崩壊箇所周辺の地形図

図-3.3.10 には崩壊箇所周辺の地形図を示すが、崩壊箇所の上方に段丘地形が広がっていることを特徴とする。段丘面およびこれより上方の斜面より浸透した広範囲の地下水が段丘端部の本斜面に流入している可能性がある。崩壊箇所の模式断面図を図-3.3.11 に示す。

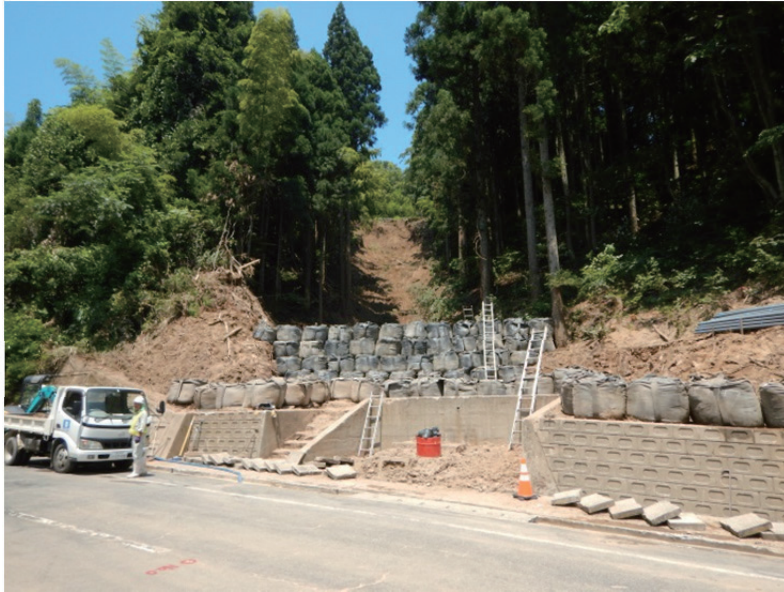
図-3.4.3 崩壊箇所の全景

勾配 30 度程度の谷を埋めて林道を構築している箇所、盛土が幅約 15m、長さ約 40m にわたって崩壊した。滑落崖の高さは約 8m と高く、垂直に近い勾配で切り立っている。崩壊箇所の空撮写真を図-3.4.1 に、地形図を図-3.4.2 に示すが、崩積土は土石流化し、約 100m 下方の国道に到達して停止している。降雨後には、盛土と地山の境界付近より湧水が認められた。崩壊箇所の写真を図 3.4.3～図 3.4.4 に示す。

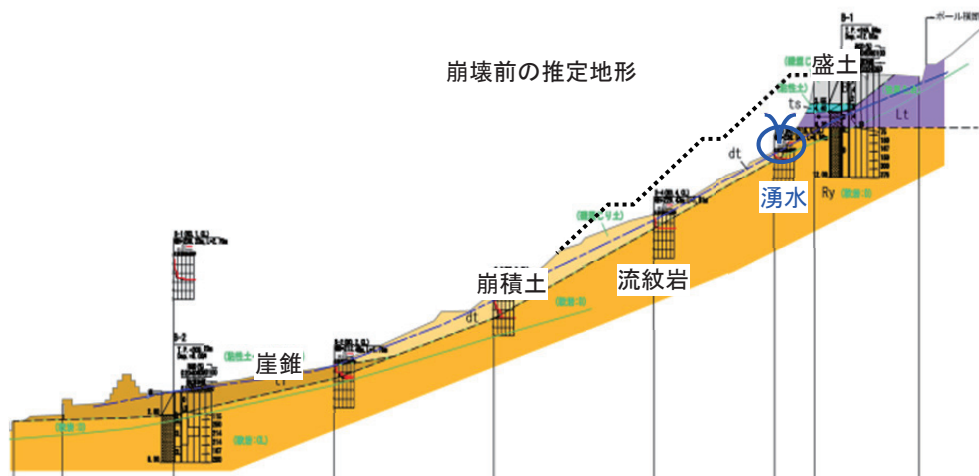
図-3.4.6 崩壊箇所の断面図

崩壊箇所の平面図を図-3.4.5 に、断面図を図-3.4.6 に示すが、崩壊箇所はいわゆる谷埋め盛土に相当し地下水の集まりやすい地盤条件である。

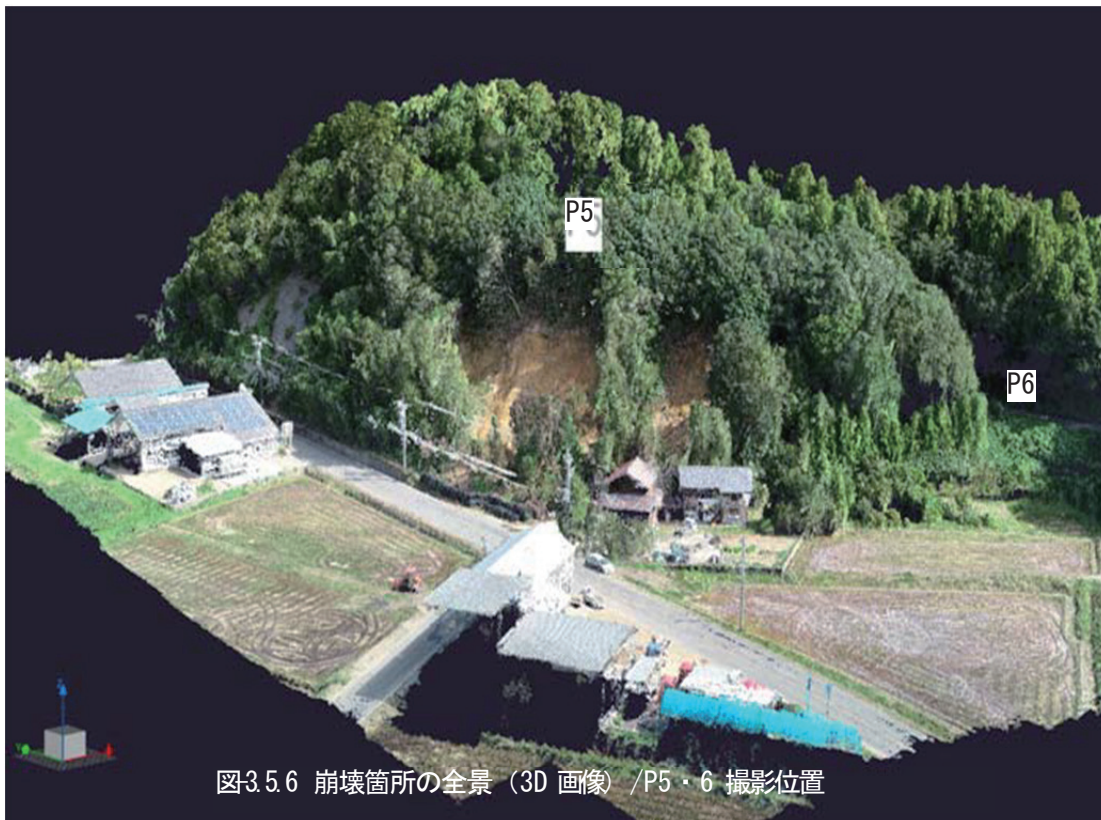
図-3.5.6 崩壊箇所の全景 (3D 画像) / P5・6 撮影位置

勾配 35～40°程度の自然斜面で高さ 20m, 延長 50m にわたって崩壊した。崩壊の深さは, 想定で2m 程度である。図-3.5.3 に崩壊箇所の道路台帳, 図-3.5.6 に崩壊箇所の全景 (3D 画像) を示す。滑落崖を観察すると斜面を構成する地質は凝灰質細粒砂岩の強風化～風化岩からなり, 上位に段丘堆積物 (礫層 P3・4) が確認された。斜面からの湧水は確認されない。

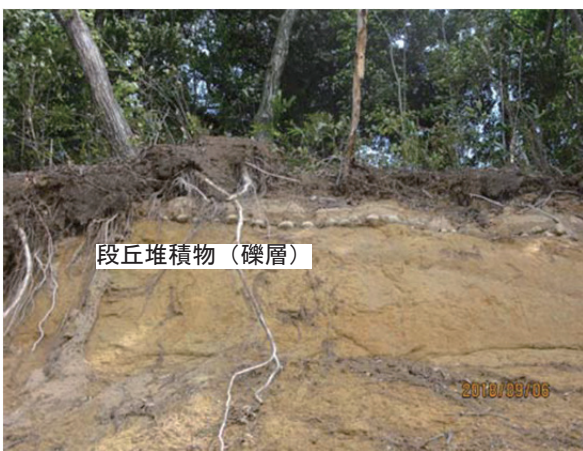
P3 滑落崖

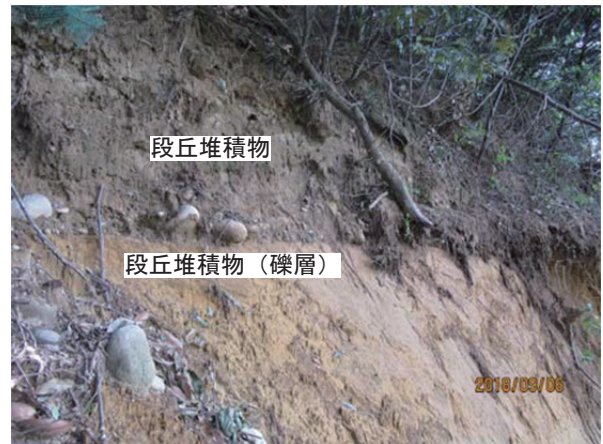
P4 段丘堆積物 (礫層)

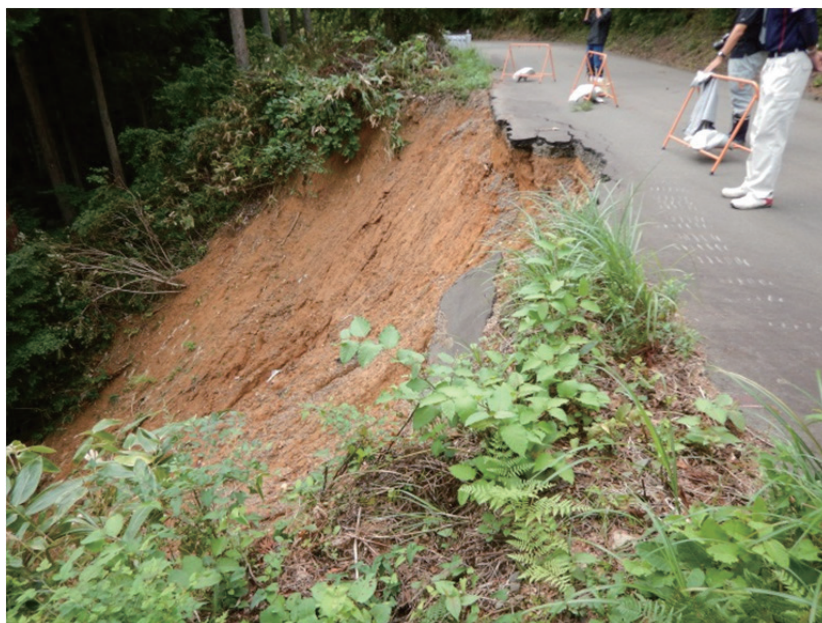
図-3.6.6 崩壊箇所の全景

図 3.6.5～図 3.6.7 には崩壊箇所の写真を示す。崩壊面に露出する礫混り砂質土は非常に緩い状態であり、また崩壊箇所の横にはコンクリート殻が見られるため、正規の管理を行われた盛土というより捨土のような状況と思われる。

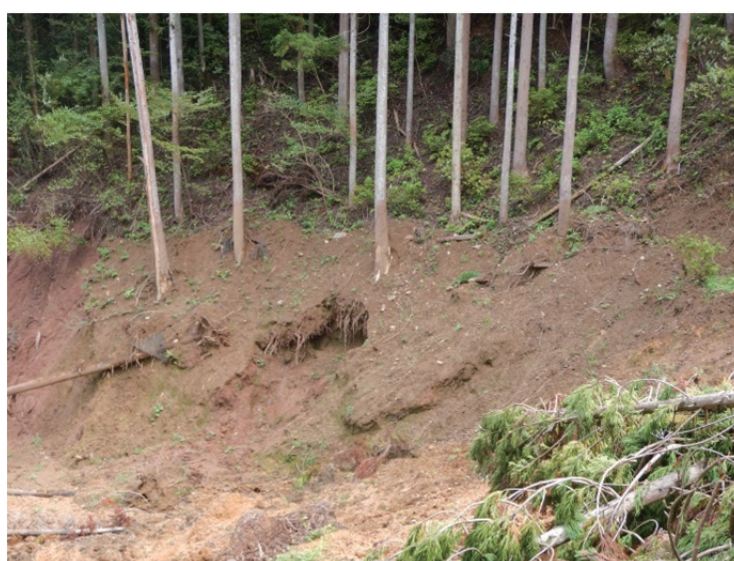
図-3.7.8 立木に残る土砂の埋積跡

図-3.7.5～図-3.7.9 には崩壊箇所の写真を示す。崩壊箇所（盛土範囲）の下方には土留擁壁工があり、袖部が破損しているが本体は転倒を免れている。土留擁壁工より 20m 程度上流側の両岸の斜面に残る立木には、高さ 2m 程度の位置まで土砂に埋まった跡が残っており（図-3.7.8 参照）、崩壊土砂は一度土留擁壁工で捕捉された後、土石流化し下流域へ流下したものと推察される。土石流は約 300m 下方の農地に到達して停止している。

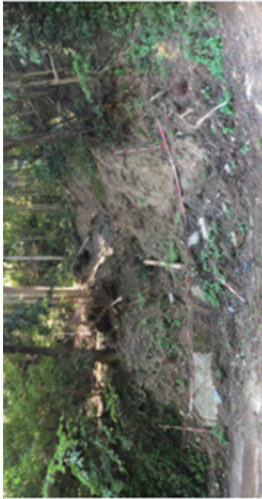
P-1 崩壊斜面 全景  
 護岸擁壁(高さ1.4m)に薬材が認められなかったため、擁壁の天端付近がすべり面と考えられる。

- ・林道の道路面の標高は166mで、道路全幅は6mである（P-1,2 参照）。
- ・崩壊した斜面は、林道に対してほぼ直交方向に位置し、出口付近の幅は約5mで、崩壊斜面中腹部では10～12mとなり、ボトルネックの形状を呈する（P-1 参照）。
- ・崩壊頭部付近の標高は182mで、林道からの比高は約16mである。
- ・崩壊箇所の林道から下の斜面については、横断工が破損し、排水機能がなくなっているが、道路下の擁壁や斜面の変状は認められない（P-3 参照）。
- ・崩壊頭部には幅3～4mの小規模な崩壊面が4箇所認められ、各崩壊面から土砂が流出したと想定される（P-5,6 参照）。
- ・中腹部に溜まった崩積土の層厚は最大5mと想定され、平均で3m程度と考えられる。
- ・崩積土は、中腹部も含めて斜面内に残されており、沢からの表面水および地下水の浸透で泥濘化して、不安定な状況にある（P-4, 10 参照）。
- ・崩壊頭部から直上の自然斜面は緩んでおり二次崩壊跡地形の危険性がある（P-7～9 参照）。

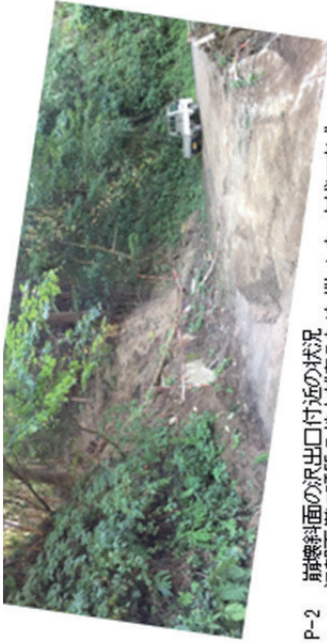
P-2 崩壊斜面の沢出口付近の状況  
 沢部面高に礫層の地山があるためポトルネック状にすまなかった形状となっている。

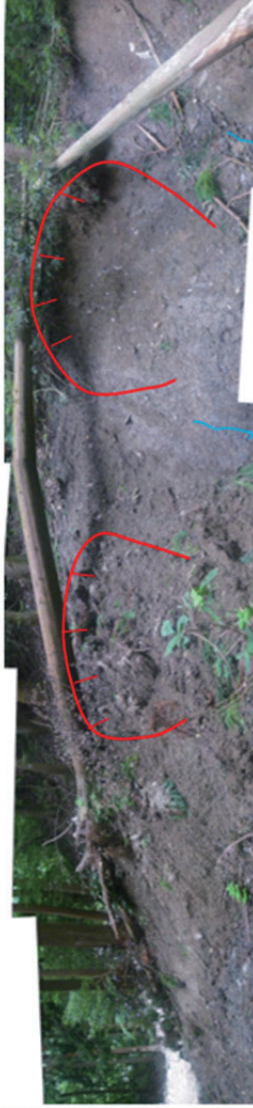
P-5 崩壊地右岸側面の状況  
 斜面頭部付近の斜面は比較的平滑である。幅3~4m程度の小規模な崩壊跡が2箇所発生している。表面水の浸透が地下水がすべり面の下端付近から染み出ている。一方、の斜面中腹には崩壊土が厚く堆積している。

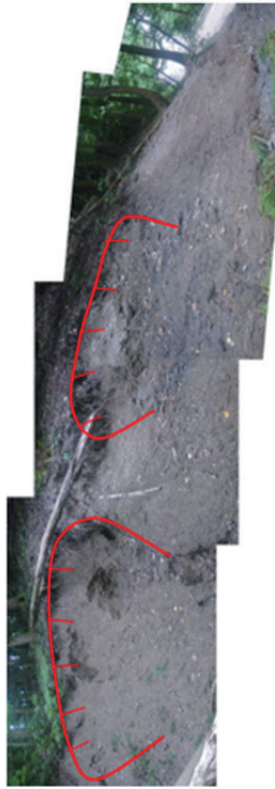
P-6 崩壊地左岸側面の状況  
 幅3~4m程度の小規模な崩壊跡が2箇所発生している。

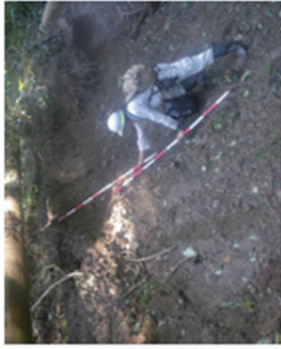
P-7 右岸側の崩壊頭部付近の拡大  
 斜面長約3.5m、斜面勾配34%  
 泥質砂岩、砂層、泥岩、安山岩類  
 を含む土石流堆積物

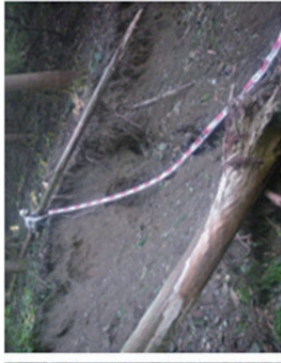
P-8 左岸側の崩壊頭部付近の拡大  
 斜面長約4.0m、斜面勾配70%  
 礫混じり砂質土を主体とする  
 土石流堆積物

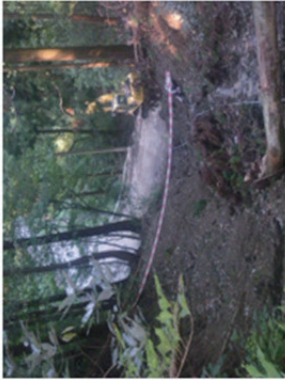
P-10 崩壊斜面 末端付近の状況  
斜面中腹における沢幅は10~12m  
程度である。

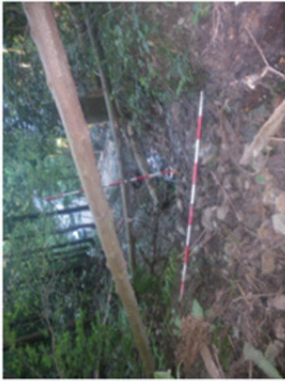
P-11 崩壊斜面の右側崩落頭部の上方斜面  
状況  
砂礫や玉石が密集し、澤水が少量流  
れている。斜面勾配20°

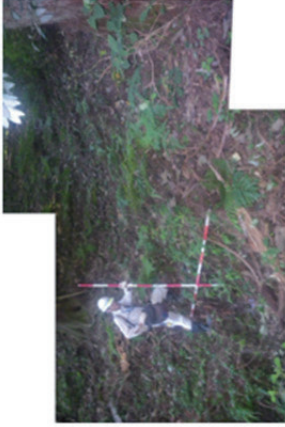
P-12 右岸崩壊斜面の上方斜面状況  
溝状の凹部 幅50cm 深さ40cm

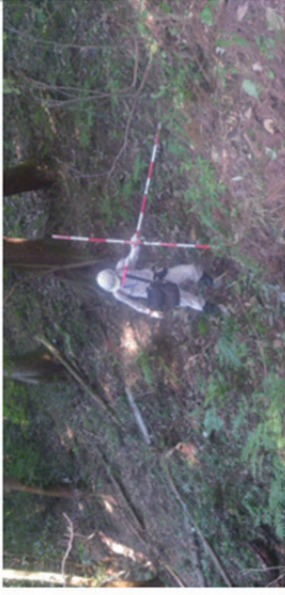
P-13 P-12の上方斜面状況  
礫が多く分布する。斜面勾配38°

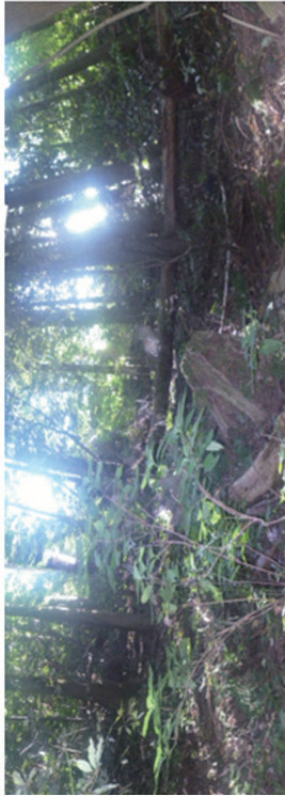
P-14 左岸側の標高200m付近より上方の斜面状況  
凸型の直線的な斜面となる。平均斜面勾配35°

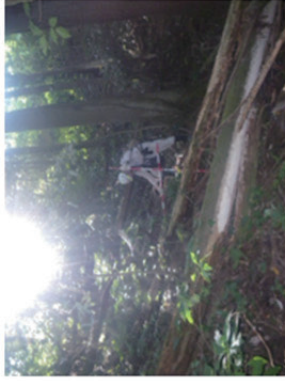
P-15 崩壊斜面の左岸側の上方斜面状況  
斜面勾配36°

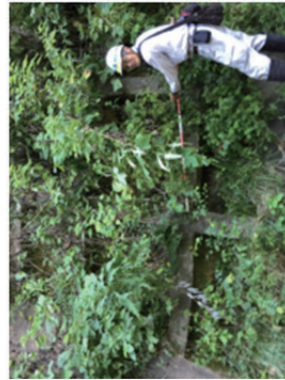
P-17 崩壊箇所の約15m西側の既設現場  
打ち法棒工  
符の規程:1.5m×1.5m、厚さ0.2m

- ・ガードレールが土砂流出に伴い破損している（P-3 参照）。
  - ・当該地の西側約 10mのところに幅 1mの縦排水路があり水は流れていなかった。構造上の変状は認められない（P-16 参照）。
  - ・当該地の西側約 15～40mの区間に現場打ち法枠工が施工されている。道路面に落石が多い以外は構造的な変状は認められない。枠の大きさは 1.5m×1.5mで厚み 0.2mである（P-17 参照）。
- ⑤ 当地区に出現する地質
- ・当該地の林道路肩付近に落石が多く散在し、岩種は泥質砂岩または砂質泥岩が主である（P-18 参照）。
  - ・崩壊斜面に出現する基盤岩（Yw）の強風化岩は、破碎質で粘土を挟在し、暗灰色を呈する軟質岩である（P-19 参照）。
  - ・崩壊斜面右岸側に泥質砂岩の露頭が見られる。岩片は硬質であるが細片状である（P-20 参照）。
  - ・土石流堆積物（d f）は、崩壊斜面に分布し、礫混じり土である。層厚は 4～5mで締りの緩い地盤である（P-4, 13 参照）。
