# 平成 30 年 7 月豪雨による地盤災害調査 報告書(福井県嶺北地域)

地盤工学会関西支部, 福井地質調査業協会,  
NPO 福井地域地盤防災研究所 合同調査団

平成 31 年 1 月

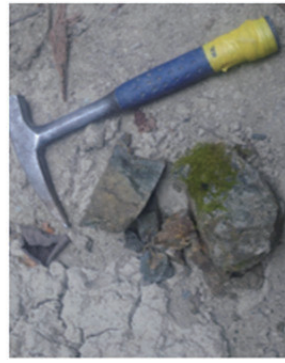
P-18 落石の状況  
泥質砂岩 硬質

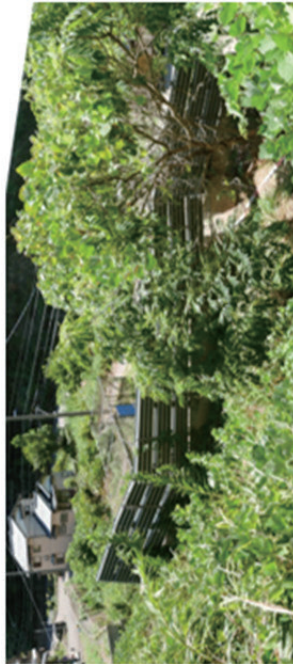
P-4 測点 No.3~No.7間 落石防護の変状 元々、一植線上に並んでいた。

- ・ 測点 No. 4 付近で擁壁が全面に約 4m 押し出され、破断している（P-2 参照）。
- ・ 擁壁背面の天端から 20~30 cm 下よりコケが生えていないことから、地山が密着していたと考える（P-5 参照）。
- ・ 擁壁の破断箇所の背面は  $10^{\circ}$  前後の緩斜面で崩壊した土石が堆積している（P-5 参照）。
- ・ 擁壁背後の土砂ポケットは幅 3~3.5m 程度設けられていた。崩壊後、約 7m の空間ができています（P-5 参照）。
- ・ 擁壁背面の下側に「段切り」のような形状になっており、背面に 200~300mm 程度の石積み構造（間知練積）が認められる（P-11, 12 参照）。
- ・ 擁壁破断箇所の底面付近には、50~100mm 程度の礫、玉石が多く散在している（P-12 参照）。
- ・ 落石防護柵の継ぎ目で破損し、ゆがみを生じているが、大きな変状は見られない（P-4 参照）。

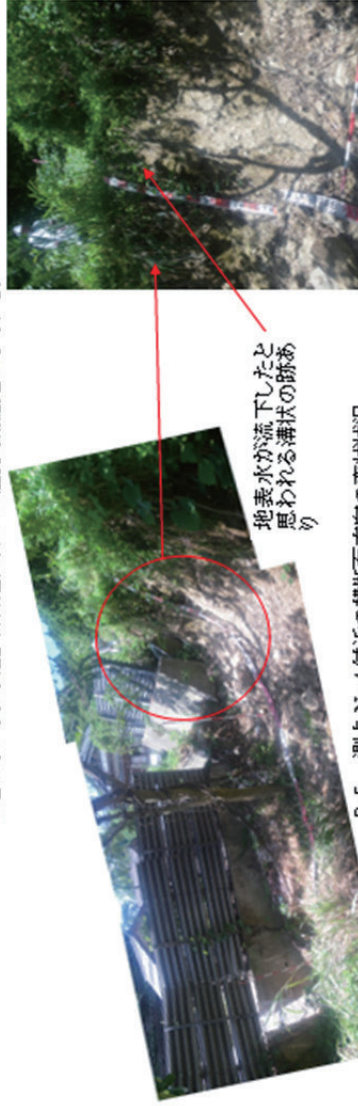
地表水が流下したと思われる溝状の跡あり

P-5 測点 No.4 付近の横断面方向の塞状状況 高さ 2.5m程度の急産斜面が表層前線を生じ、下側に前積土が堆積している。雑木は直立に近い形で残っている。土石流・堆積物が崖に露頭している。

擁壁破損当時は基礎底面付近から水が流れていたという記録があるが、踏査当日は、擁壁変状箇所および斜面に湧水箇所は認められなかった。擁壁背後の急崖頭部付近の斜面には表面水が流下したと考えられる溝状の形跡が見られる（P-5 参照）。

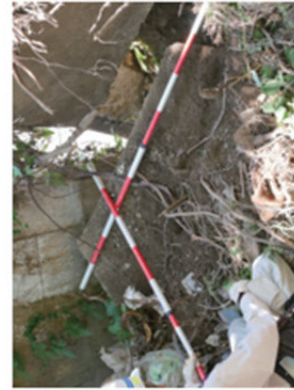
P-10 Aブロックの測点 No.2 付近の擁壁背面の支持地盤が流出している。

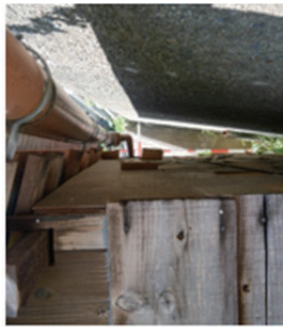
P-14 Cブロックの擁壁がBブロック側に傾斜している(貸与資料では約9°)。

- ・ 鉛直方向では、測点 No. 0 から No. 3 の Bブロック側にやや傾斜（貸与資料によれば約  $9^{\circ}$ ）している。水平方向では、測点 No. 0 を支点として時計方向に最大 70 cm 程度の押し出しを生じた（P-7 参照）。
- ・ 測点 0 付近では、擁壁と地山との間に約 9 cm 程度の隙間を生じている。
- ・ Bブロックとの境界付近（測点 No. 3 付近）の目地部分が擁壁下端では、約 30 cm、上端付近で約 90 cm 開いている（P-8 参照）。測点 No. 2 と No. 3 付近の Bブロック背面との間で、擁壁基礎コンクリートの一部が破損し、転倒している（P-9 参照）。

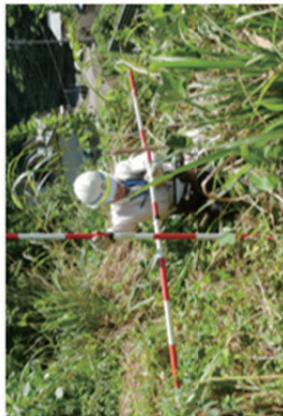
P-17 標高45m付近の斜面に古い段差あり。段差0.8m、勾配40°

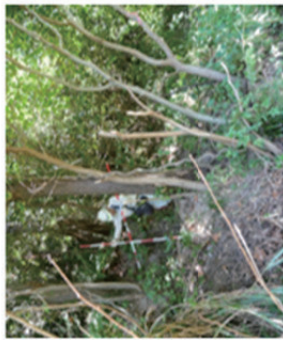
P-18 標高48m付近の斜面に古い段差あり。段差1.0m、勾配60°

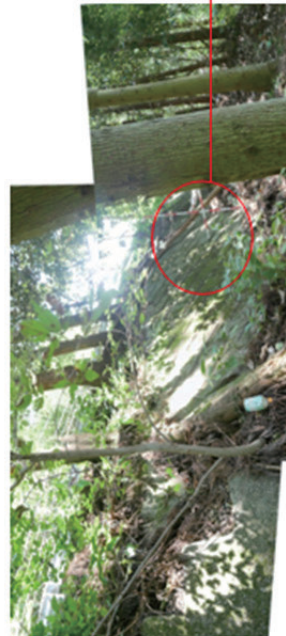
P-21 町道下の盛土地盤のブロック積擁壁および下端付近の状況められない。

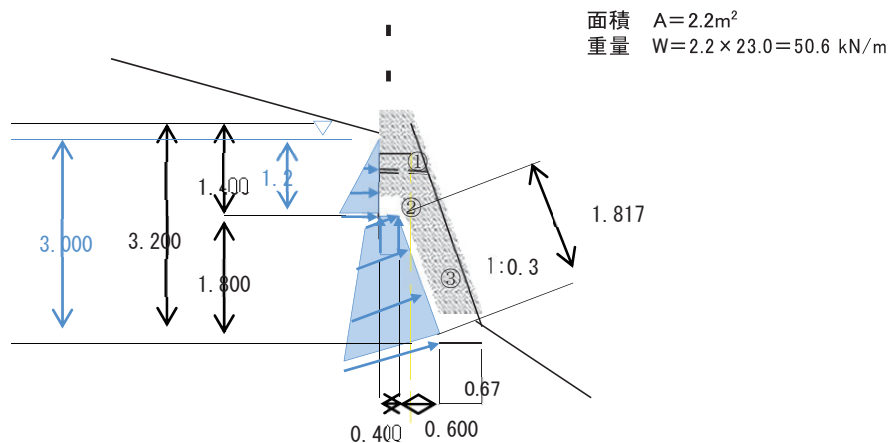
図-4.1.9 擁壁に作用する水圧分布

$$\text{擁壁に作用する水平方向の水圧 } P_{wh} \text{ [kN/m]} = P_{wh1} + P_{wh3} \text{ [kN/m]} = 7.1 + 34.8 = 41.9 \text{ [kN/m]}$$

$$\text{擁壁に作用する鉛直方向の水圧 } P_{wv} \text{ [kN/m]} = P_{wv2} + P_{wv3} \text{ [kN/m]} = 4.7 + 12.2 = 16.9 \text{ [kN/m]}$$

集中的に生じた大量の濁水の発生源については、流入跡が明確ではなく、わずかに、測点 No.4 付近の急崖斜面に形跡をとどめている程度であること、かつ、上の町道までの自然斜面にほとんど変状が見られないことから、背後の斜面からの大量の降雨による流入経路は確認できなかった。擁壁裏の雑木は、「平成 25 年の急傾斜地施設点検報告書」でも確認された。この雑木がほぼ元の位置付近にあることから、B ブロックの擁壁を滑らせた締りの緩い、かつ透水性の大きい玉石混じりの礫質土層が、擁壁と背面の急崖斜面との間に存在する可能性もある。その透水性の大きな層が地下で、経年的に空洞化を生じていたとすれば、その「みずみち」の存在が重要となるであろう。地元の方からのお話で、B ブロックの擁壁前面には元々、家があり道路面から約 1m 嵩上げされていたとお聞きした。H25 年度の施設点検時には道路面まで削られており、これも擁壁を不安定化した要因と考えられる。擁壁の開口破壊について、工学的見地から検討した結果、擁壁背面の水深には最大で 3.0 m に達した可能性がある。また、この水圧による滑動に対する安全率は 0.48 であり、滑動した可能性が高い。ボーリングによって擁壁底面に揚圧力が作用し、滑動現象を助長させたことも考えられる。

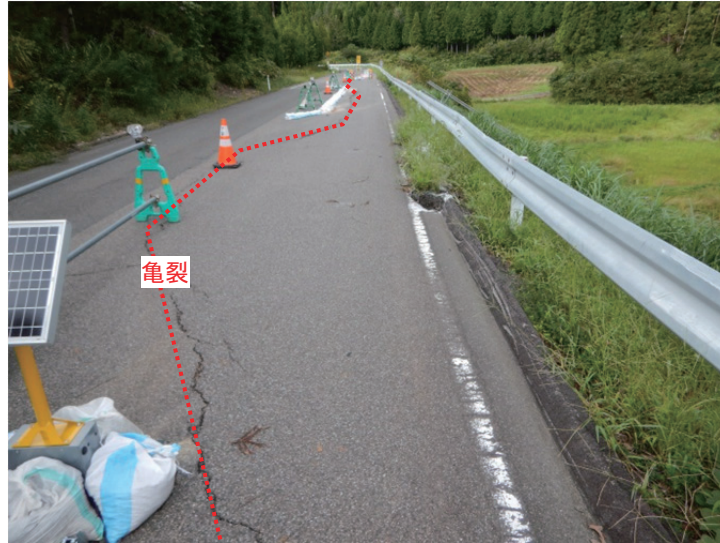
図-4.2.5 路面全景

勾配 30 度程度の斜面に腹付盛土を行って道路改良工事を行った区間で、法尻の腰積み擁壁が延長約 30 m にわたってはらみ出し、路面には直線的な亀裂（落差約 3cm）が発生している。路面の亀裂は延長約 50m に及んでおり、両端部の亀裂の落差が比較的小さいことから、変位量の大きい中央部に引きずられて盛土の変位が波及しているものと推察される。また、両端部の亀裂はやや山側に広がる形状を示しているが、盛土前の旧地形に規制されたものと考えられる。変状箇所周辺で湧水は特に認められない。

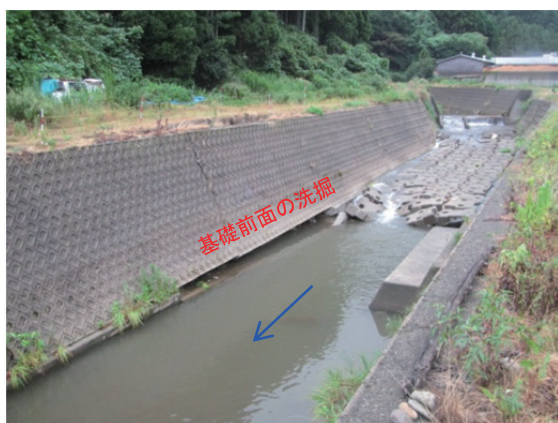
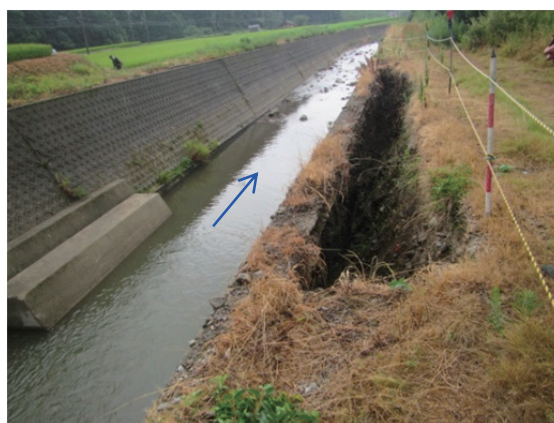
写真-5.2.1 被害状況 (No.1)

三本木川において被害があった河川護岸周辺の地形図を図-5.2.1に、護岸の被害の状況を写真-5.2.1、写真-5.2.2に示す。被害を受けた護岸はブロック積み形式の護岸で、No.1, No.2の護岸ともに基礎の洗掘と裏込め土の流出が発生していた。No.1の護岸の基礎の洗掘は、上流側に設置された護床ブロック（L=約55m）の下流端から約20mにわたって発生していた。この護岸の左岸側には根継工が設置され河道が局所的に狭くなっていた。また、No.2の護岸の基礎の洗掘は、上流側に設置された護床ブロックとの境界から約20mにわたって発生していた。

(a) 基礎前面の洗掘

(b) 裏込め土の流出

No.1, No.2 の護岸の復旧工事における平面図と断面図を図-5.2.2, 図-5.2.3 に示す。基礎の洗掘が発生した箇所直上流までは護床ブロックが設置されていた。豪雨による河川の増水により、護床ブロックの終点付近で河川の流速が大きく変化し、河床洗掘に伴う基礎部の空洞化により護岸基礎の下から裏込め土の流出が発生したと考えられる。また、根継工が設置されている箇所は、河道が局所的に狭くなるため流速の変化が大きく、護岸基礎前面の河床洗掘が発生しやすい条件が重なったと考えられる。

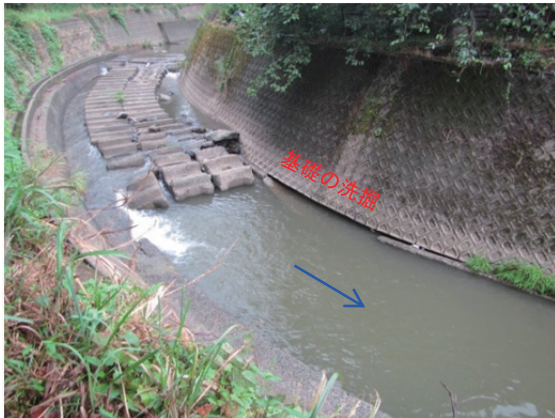
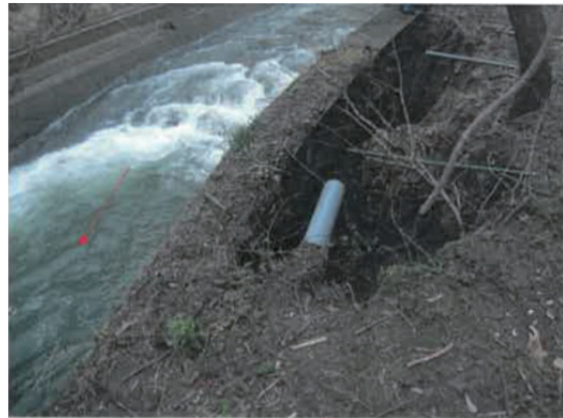
写真-5.2.2 被害状況 (No.2)

(a) 基礎前面の洗掘

(b) 裏込め土の流出

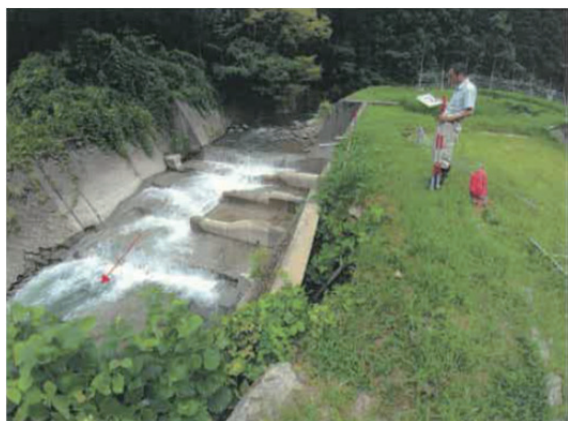
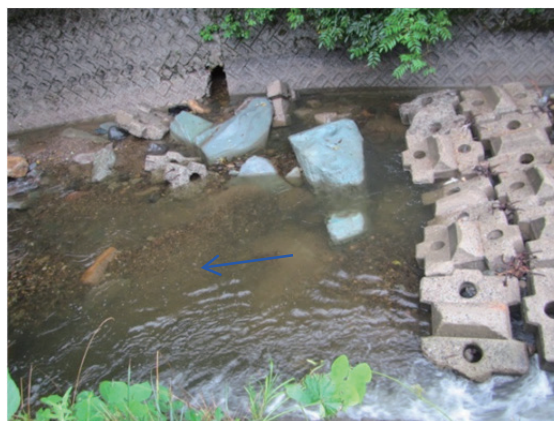
写真-5.3.1 被害状況（No.3）

一光川において被害があった河川護岸周辺の地形図を図-5.3.1に、被害の状況を写真-5.3.1に示す。県道183号の通行止めのため、被害を受けた護岸を直接確認することはできなかったが、福井県の提供資料によると、ブロック積み形式の護岸で、護岸基礎前面の洗掘が発生していた。この護岸基礎前面の洗掘は、上流側に設置された落差工との境界から発生していた。また、その下流では護床ブロックがめくれている箇所も確認された。

(a) 基礎前面の洗掘

(b) 根固めブロックのめくれ

No.3 の護岸の復旧工事における平面図と断面図を図-5.3.2 に示す。基礎前面の洗掘が発生した箇所は落差工との境界部であり、豪雨による河川の増水により、落差工による流速の減勢ができなかったため、基礎前面の洗掘が発生したと考えられる。

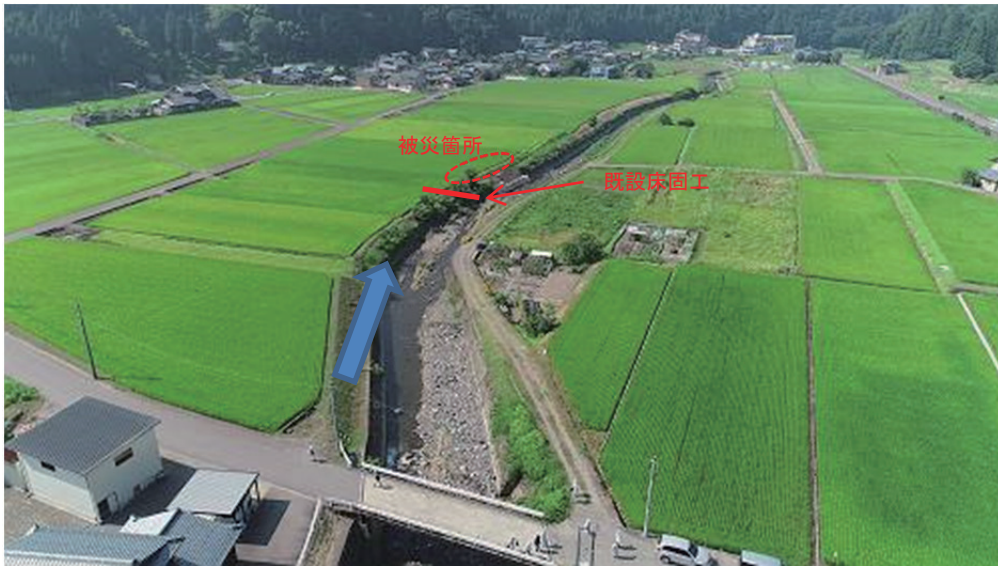
写真-5.4.1 航空写真 (No.4)

一乗谷川において被害があった河川護岸周辺の地形図を図-5.4.1 に、No.4 周辺の航空写真を写真-5.4.1 に、護岸の被害の状況を写真-5.4.2、写真-5.4.3 に示す。No.4 はブロック積み形式の護岸で、床固工との境界から延長約 20m にわたって裏込め土の流出を伴って崩壊していた。また、航空写真から、被災箇所は河道湾曲部の外側に位置することがわかる。

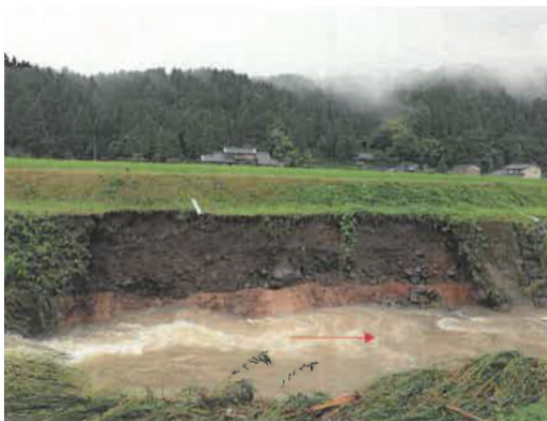
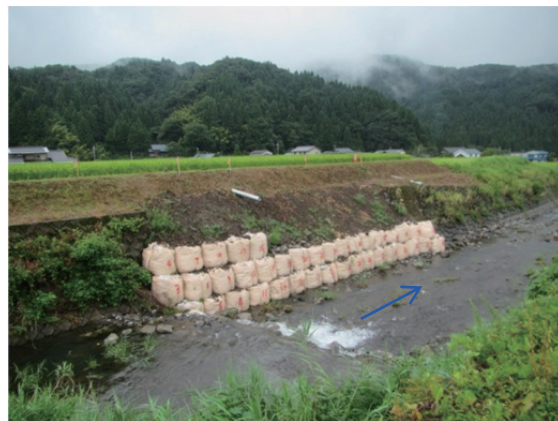
写真-5.4.2 被害状況 (No.4)

(a) 護岸の崩壊 (災害直後)

(b) 護岸の崩壊

No.4, No.5 の護岸の復旧工事における平面図と断面図を図-5.4.2, 図-5.4.3 に示す。No.4 の護岸では、護岸の崩壊が発生した箇所は床固め工の直下流であるとともに湾曲部の外側にあたるため、豪雨による増水により、河床洗掘に伴う基礎部の空洞化が発生して護岸の裏込め土が流出し、護岸が破壊したと考えられる。No.5 の護岸では、河道の幅が狭くなっていたことで急激な流速の変化が生じて、河床洗掘に伴う基礎部の空洞化が発生し、護岸基礎の下から裏込め土が流出したと考えられる。

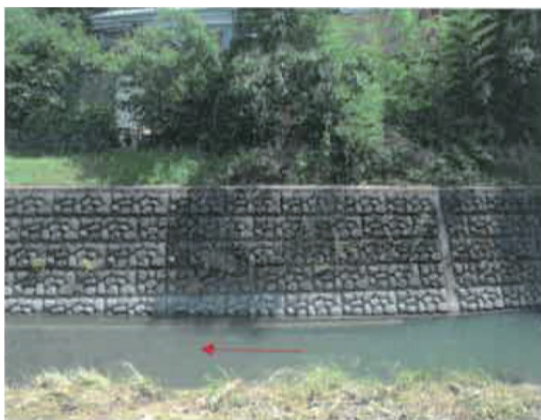
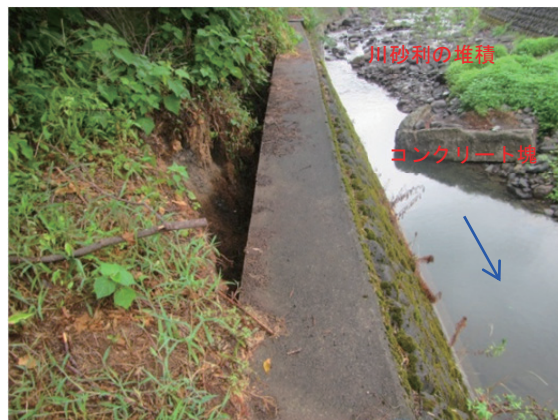
写真-5.4.3 被害状況 (No.5)

(a) 護岸の状況

(b) 裏込め土の流出

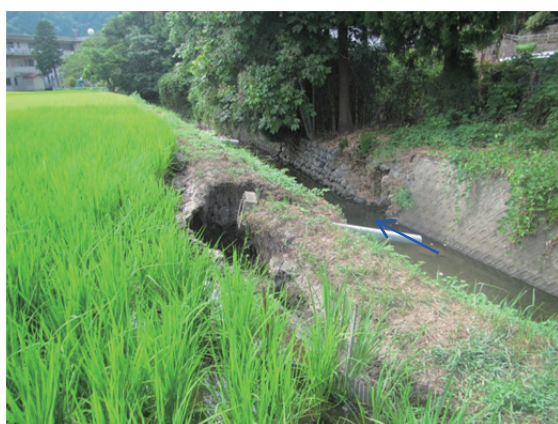
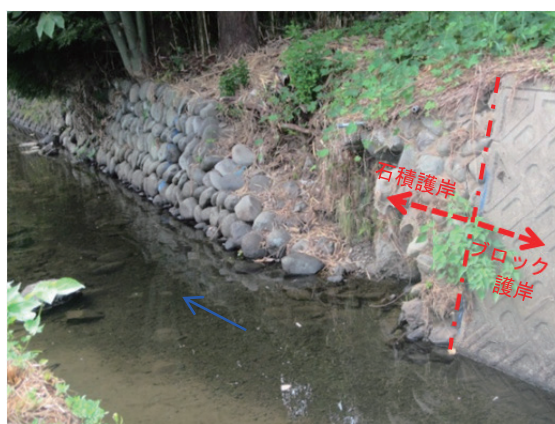
写真-5.5.1 被害状況（No.6 右岸）

計石川において被害があった河川護岸周辺の地形図を図-5.5.1 に、護岸の被害の状況を写真-5.5.1, 写真-5.5.2 に示す。No.6 の右岸側では、ブロック積み護岸との境界部で石積みの護岸が崩壊していた。また、No.6 の左岸側では、護岸背後の水田用の排水路（コンクリート被覆なし）で浸食の跡があり、排水路流末周辺で石積みの護岸が崩壊していた。

(a) 護岸の崩壊

(b) 崩壊面

No.6の護岸の復旧工事における平面図と断面図を図-5.5.2、図-5.5.3に示す。右岸側では、石積み護岸とブロック積み護岸との境界が被災しているが、石積み護岸の方が天端高が低く、出水時には石積み護

岸天端以上に水位が上がったことが予想され、河床洗掘に伴う基礎部の空洞化に加えて、護岸隙間からの背面土砂の流出および流体力による護岸の移動・流出により護岸が崩壊したと考えられる。また、左岸側は、豪雨により護岸背後の水田からの水が排水路をオーバーフローし、護岸肩から護岸背面の浸食に加えて、護岸隙間からの背面土砂の流出および流体力による護岸の移動・流出により護岸が崩壊したと考えられる。

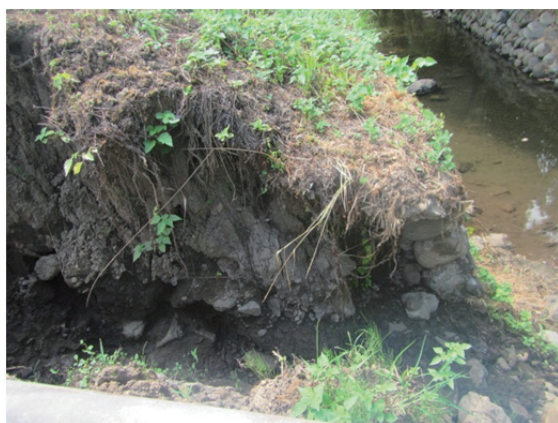
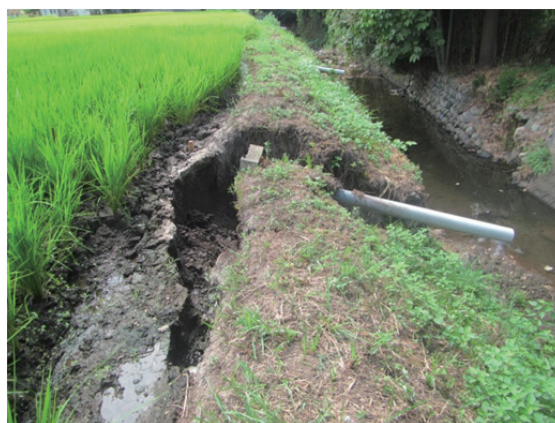
写真-5.5.2 被害状況（No.6 左岸）

(a) 護岸の崩壊

(b) 浸食の跡

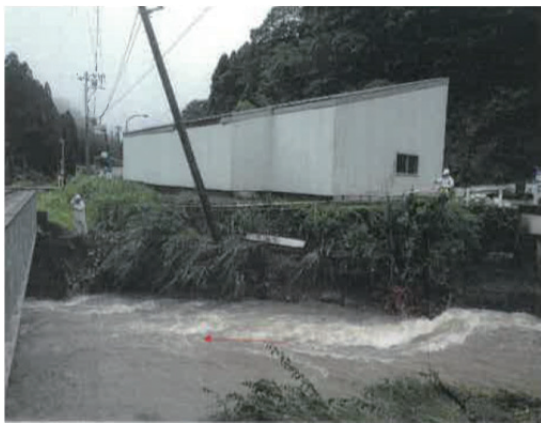
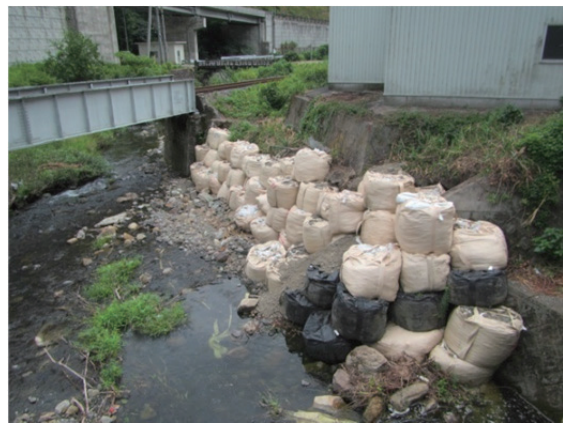
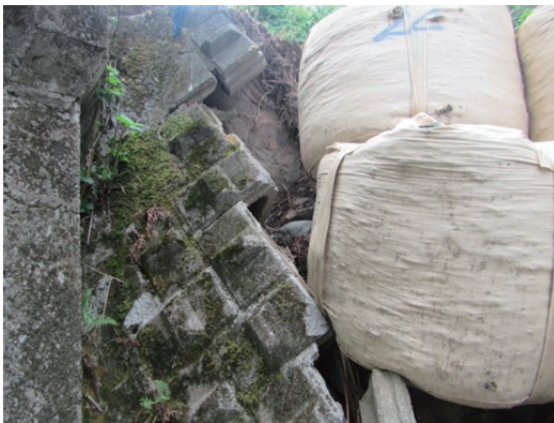
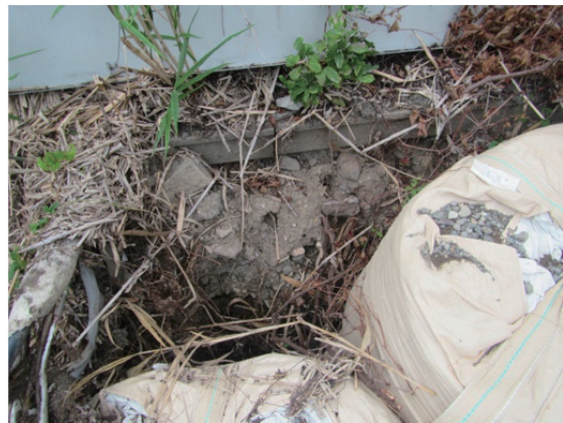
写真-5.6.1 被害状況（No.7）

羽生川において被害があった河川護岸周辺の地形図を図-5.6.1に、護岸の被害の状況を写真-5.6.1に示す。JR 越美北線の橋台とのすり付け部に構築されたブロック積み形式の護岸で、護岸の破壊は天端まで及んでおり、裏込め土が流出していた。河道は、JR 橋台より下流側は河幅が狭くなっているとともに、国道 158 号に沿うように右側に湾曲している。

(a) 崩壊の状況（災害直後）

(b) 崩壊の状況

(c) 橋台とのすり付け部

(d) 裏込め土の流出の跡

No.7の護岸の復旧工事における平面図と断面図を図-5.6.2に示す。No.7の護岸があった橋台より下流側は河道が狭くなっているため増水による水位上昇が助長されたと推測される。このような異常な出水により、河床洗掘に伴う基礎部の空洞化が発生して護岸の裏込め土が流出し、護岸が破壊したと考えられる。

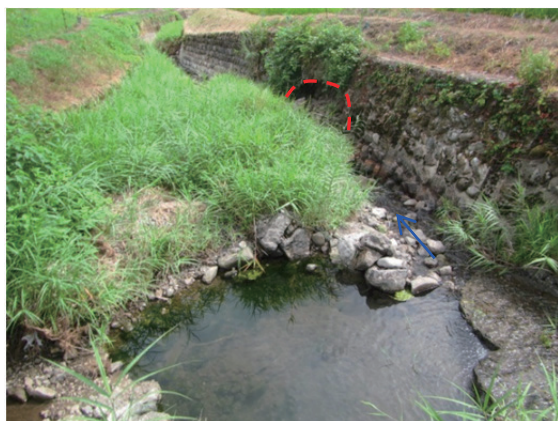
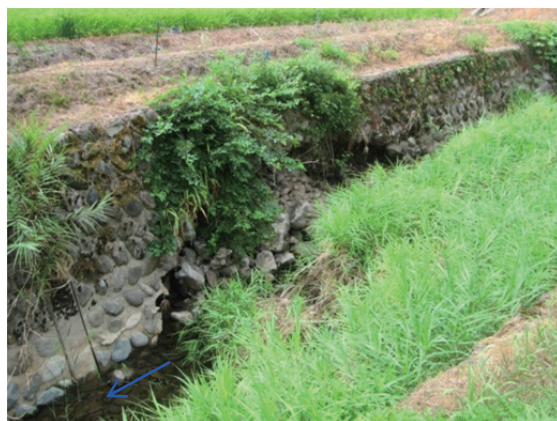
写真-5.7.1 被害状況 (No.8)

羽生川において被害があった河川護岸周辺の地形図を図-5.7.1に、護岸の被害の状況を写真-5.7.1、写真-5.7.2に示す。No.8は石積みの護岸が約10mにわたって崩壊していた。この箇所は河道が急激に狭くなり、水位が上昇しやすく流速も変化しやすくなる箇所であった。No.9は石積みの護岸が約6mにわたって崩壊しており、崩壊は護岸の天端まで及んでいた。

(b) 護岸の崩壊

No.8, No.9 の護岸の復旧工事における平面図と断面図を図-5.7.2, 図-5.7.3 に示す。No.8 の護岸は、河道が急激に狭くなる箇所では流速が大きく変化した影響により、基礎前面の河床洗掘により護岸の崩壊に至ったと考えられる。No.9 の護岸は、河道が屈曲する箇所では、豪雨により増水すると水位が上昇しやすくなる箇所であり、左岸側は右岸側に比べて護岸高さが低いいため護岸を超える高さまで水位が上昇し、越流による浸食の作用によって護岸の隙間から裏込め土が流出し、護岸が崩壊したと考えられる。

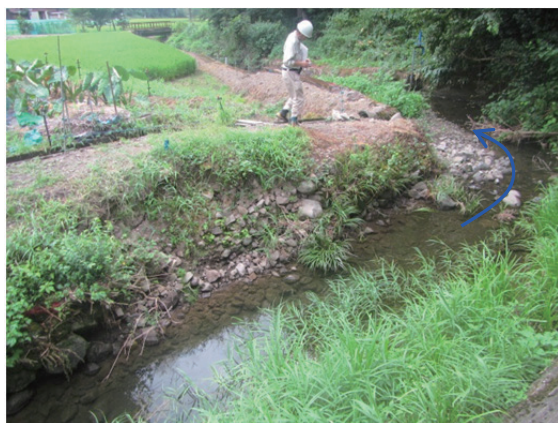
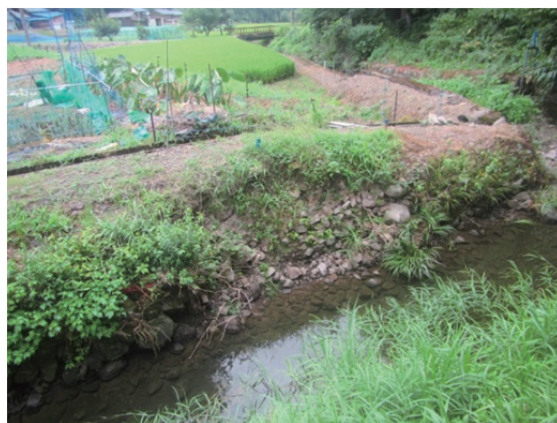
写真-5.7.2 被害状況 (No.9)

(b) 護岸の崩壊

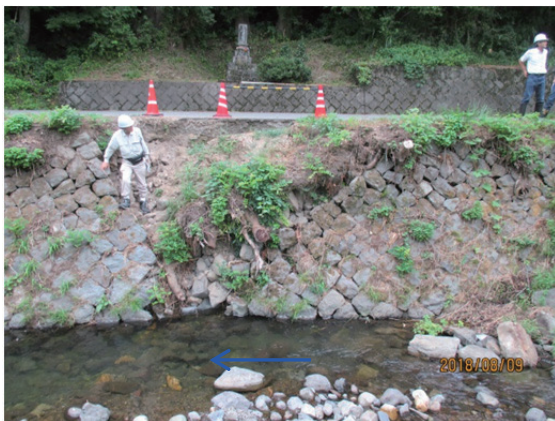
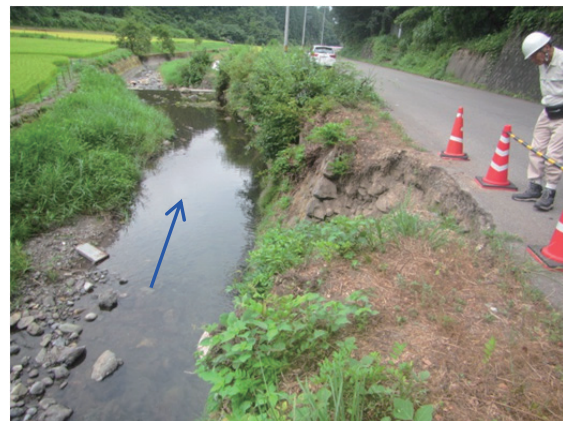
写真-5.8.1 被害状況（No.10）

芦見川において被害があった河川護岸周辺の地形図を図-5.8.1に、護岸の被害の状況を写真-5.8.1に示す。No.10の護岸は、河道が屈曲する水衝部に構築された石積みの護岸で、護岸の下部からのり肩にかけて約6mにわたって崩壊していた。対岸には、土砂が堆積しているため河道の幅が狭くなっており、流速が変化しやすい状況にあった。

(a) 護岸の崩壊

(b) 河道の状況

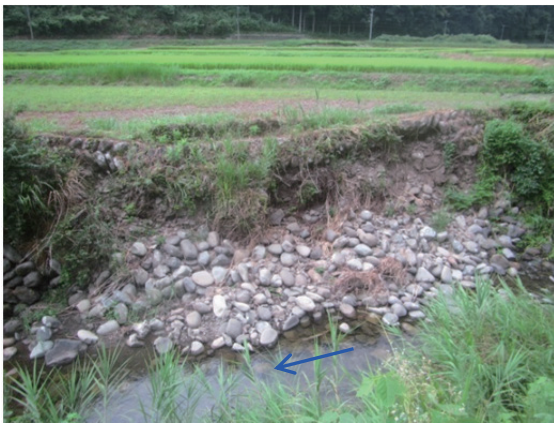
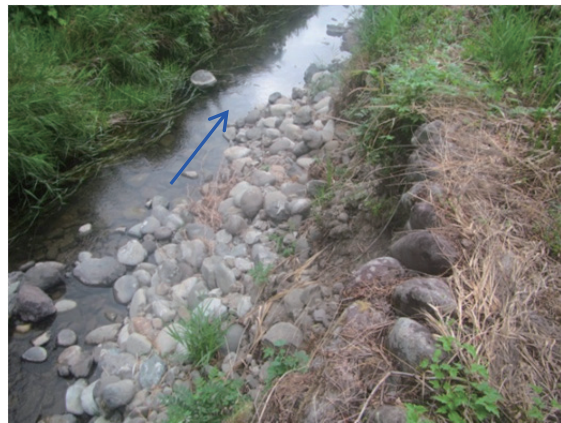
写真-5.9.1 被害状況（No.11）

上味見川において被害があった河川護岸周辺の地形図を図-5.9.1に、護岸の被害の状況を写真-5.9.1に示す。No.11は空積みの護岸で、石積みと裏込め土が約20mにわたって崩壊していた。崩壊箇所の下流側に構築されている練積みの護岸の損傷はない。

(a) 護岸の崩壊

(b) 崩壊面

No.11 の護岸の復旧工事における平面図と断面図を図-5.9.2 に示す。No.11 の護岸は水衝部ではないが、空積みの護岸は練積みの護岸に比べて石積みの一体性がなく、護岸自体も老朽化しており石と石の間に隙間が見られ背面土砂の吸出しを受けやすい状態になっていたと推測される。そこに今回の豪雨で河川水位と流速の増大が生じ、石積み背面土砂の吸出しが進行して崩壊したと考えられる。また、護岸の背後は水田になっており、護岸を越流するような水の流れがあった可能性もある。

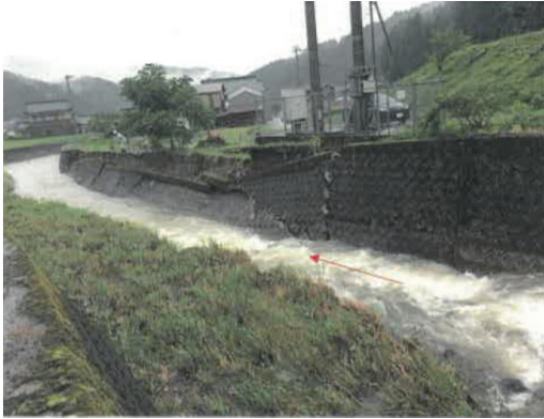
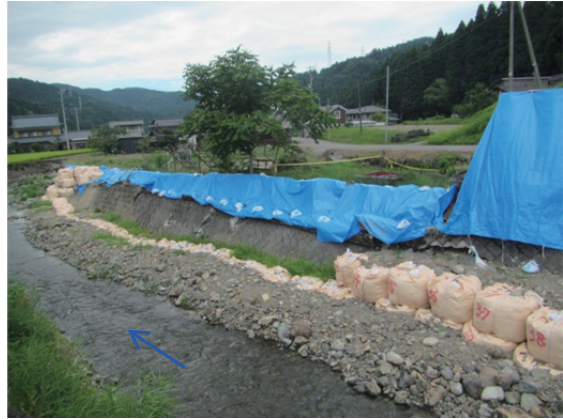
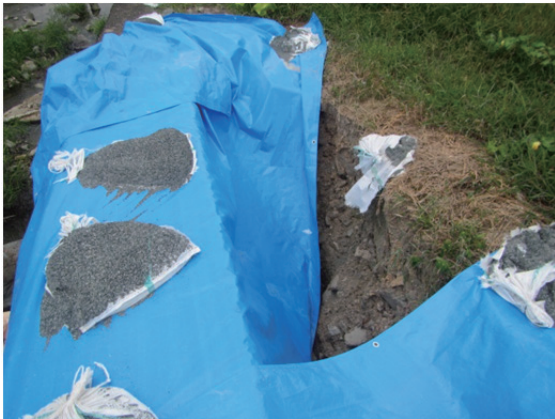
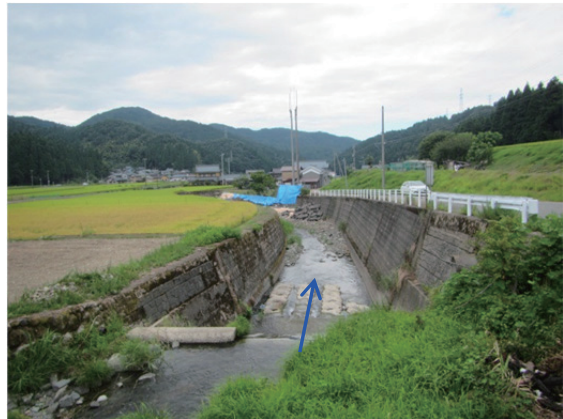
写真-5.10.1 被害状況 (No.12)

(a) 崩壊の状況（災害直後）

(b) 崩壊の状況

(c) 裏込め土の流出

No.12 の護岸の復旧工事における平面図と断面図を図-5.10.2 に示す。崩壊した護岸は、河道が緩やかにカーブする水衝部にあたり、豪雨による河川の増水と流速の増大により、河床洗掘に伴う基礎部の空洞化が発生して護岸の裏込め土が流出し、護岸が破壊したと考えられる。
