産学官共同研究報告書

斜面防災のための新しい管理方法に関する研究

平成 2 2 年 3 月

斜面防災のための新しい管理方法に関する研究会 グループ 1

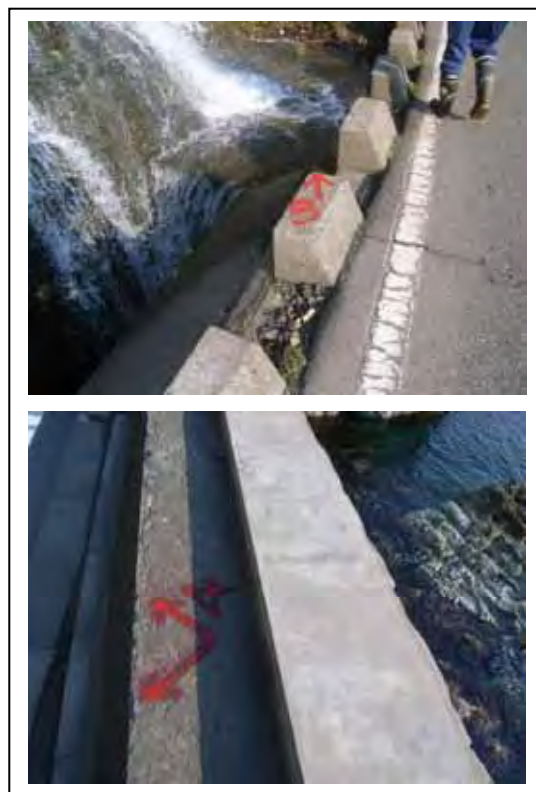
図 4.3.11 目視点検の表示例

これらの目視点検における記録写真は、毎回同じアングルで確認する必要があるため、図 4.3.11 のように立ち位置をマーキングしておくとともに、同じ倍率等の撮影条件とする。

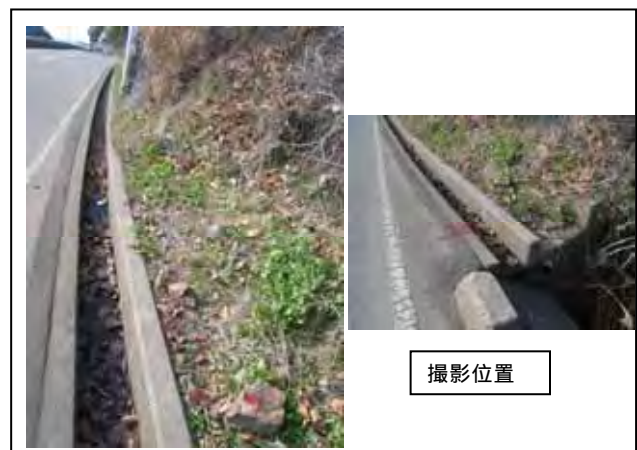
図 4.3.14 落石点検の表示例

新たな落石の判定は、落石表面のコケ等の状態を見て慎重に行う。また、事前に落下している落石にスプレーなどでマーキングしておくとともに、点検時に新たな落石が確認された場合も随時マーキングしていけば、判定が容易となる。さらに、落石状況の写真撮影においても、立ち位置をマーキングして着目点を解りやすくしておくことが重要である（図4.3.14参照）。

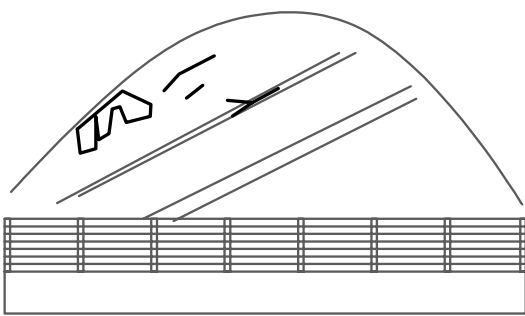
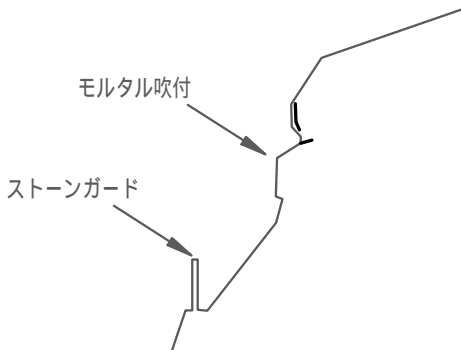
土木事務所名	丹南土木事務所 鯖江丹生土木部	施設管理番号	H305A485
正面図または全景写真		断面図

評価区分	現状安定度		斜面の劣化しやすさ		豪雨による安定度の低下しやすさ		地震による安定度の低下しやすさ	
	評価点	ランク	評価点	ランク	評価点	ランク	評価点	ランク
崩壊モード								
土砂崩壊	77	B	106	A	99	A	110	A
落石	0	E	25	D	13	E	28	D
岩盤崩壊	84	A	113	A	103	A	117	A
コメント								
土砂崩壊	吹付法面に1cm以上の段差や開口幅1cm以上の長いき裂が多数見られる。湧水は特に認められない。							
落石	巨大な浮石は存在しない。全区間の法尻にストーンガードが設置されており、斜面の凹凸など飛び越える可能性も特にない。							
岩盤崩壊	吹付法面に1cm以上の段差や開口幅1cm以上の長いき裂が多数見られる。オーバーハングも顕著である。

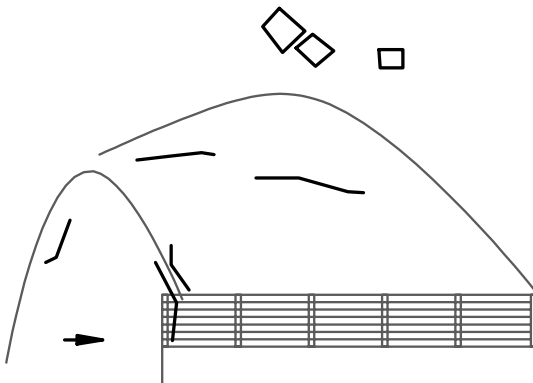
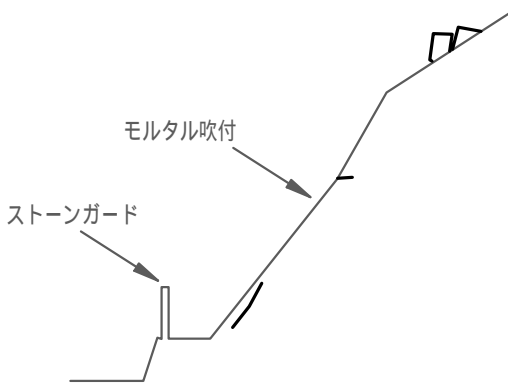
土木事務所名		丹南土木事務所 鯖江丹生土木部		施設管理番号		H305B173		
正面図または全景写真				断 面 図

評価区分	現状安定度		斜面の劣化しやすさ		豪雨による安定度の低下しやすさ		地震による安定度の低下しやすさ	
	評価点	ランク	評価点	ランク	評価点	ランク	評価点	ランク
崩壊モード								
土砂崩壊	64	B	89	A	83	A	85	A
落石	60	B	75	B	66	B	86	A
岩盤崩壊	80	A	103	A	99	A	101	A
コメント								
土砂崩壊	吹付法面に1cm以上の段差や開口幅1cm以上の長いき裂が多数見られる。湧水は特に認められない。							
落石	上部自然斜面に 1m程度の浮石(安定度2)が数個認められる。法尻にストーンガードが設置されているが、一部欠除しており、また老朽化が著しいため不十分である。							
岩盤崩壊	吹付法面に1cm以上の段差や開口幅1cm以上の長いき裂が多数見られる。							
着目点	着目すべき点		着目点の場所		チェック項目			
	モルタル吹付の開口き裂		法面上部		き裂幅・段差・長さの拡大			
	モルタル吹付の開口き裂		法尻		き裂幅・段差・長さの拡大			
	落石		法尻		新たな落石の有無			
点検計画	崩壊モード	点検方法						
着目点	岩盤崩壊	強化定期点検	強化道路パトロールによる目視点検(1~2週間毎を目安) + 専門技術者による目視点検(1~3ヶ月毎を目安)					
		臨 時	豪雨時 + 地震時					
着目点	岩盤崩壊	強化定期点検	強化道路パトロールによる手動計測(1~2週間毎を目安)					
		臨 時	豪雨時 + 地震時					
着目点	落石	強化定期点検	強化道路パトロールによる落石点検(1~2週間毎を目安)					
		臨 時	豪雨時 + 地震時					
着目点		強化定期点検						
		臨 時						
崩壊・落石発生源の点検フロー				落石の点検フロー

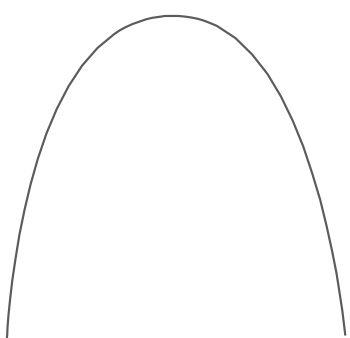
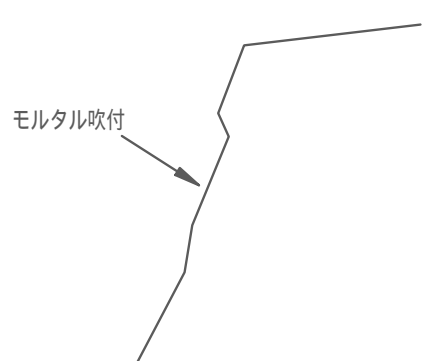
土木事務所名	丹南土木事務所 鯖江丹生土木部	施設管理番号	H305B175
正面図または全景写真		断面図

評価区分	現状安定度		斜面の劣化しやすさ		豪雨による安定度の低下しやすさ		地震による安定度の低下しやすさ	
	評価点	ランク	評価点	ランク	評価点	ランク	評価点	ランク
崩壊モード								
土砂崩壊	5	E	24	D	24	D	26	D
落石	0	E	18	E	6	E	16	E
岩盤崩壊	4	E	23	D	26	D	25	D
コメント								
土砂崩壊	吹付法面には1cm以下の短い亀裂しか見られない。湧水も特に認められない。							
落石	上部斜面に浮石・転石は分布していない。							
岩盤崩壊	吹付法面には1cm以下の短い亀裂しか見られない。

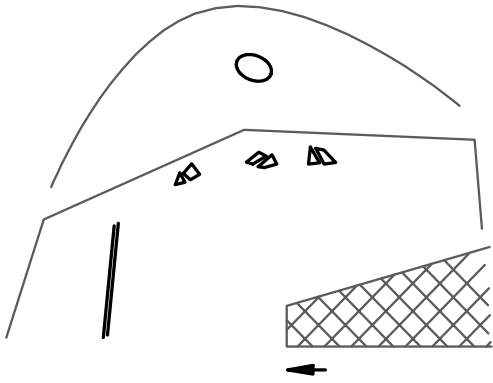
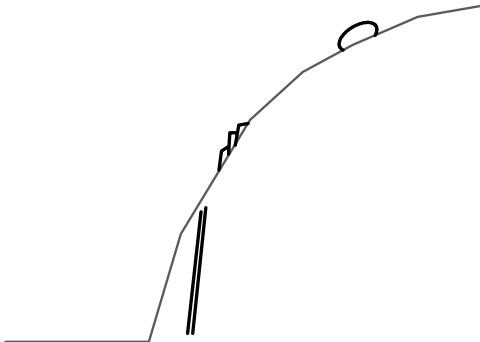
土木事務所名		丹南土木事務所 鯖江丹生土木部				施設管理番号		H305B181	
正面図または全景写真					断 面 図

評価区分	現状安定度		斜面の劣化 しやすさ		豪雨による安定度 の低下しやすさ		地震による安定度 の低下しやすさ		
	評価点	ランク	評価点	ランク	評価点	ランク	評価点	ランク	
崩壊モード									
土砂崩壊	73	B	95	A	106	A	106	A	
落石	47	C	72	B	63	B	81	A	
岩盤崩壊	82	A	108	A	116	A	122	A	
コメント									
土砂崩壊	岩盤ブロックの背後に変位の進行の明らかな開口き裂が見られる(樹木の根が入っている)。一部でしみ出し程度の湧水あり。								
落石	上部自然斜面に 1m程度の浮石(安定度2)が1個認められるほか、小さな浮石は多数見られる。法尻に幅5～10m程度のスペースはあるが、落石防護施設がないため道路に飛び出す可能性がある。落石履歴もあり。								
岩盤崩壊	岩盤ブロックの背後に変位の進行の明らかな開口き裂が見られる。(樹木の根が入っている)。								
着目点	着目すべき点		着目点の場所		チェック項目				
	岩盤ブロック背面の開口き裂		法尻		き裂幅の拡大				
	落石		法尻		新たな落石の有無				
点検計画	崩壊モード	点検方法							
着目点	岩盤崩壊	強化定期点検	強化道路パトロールによる手動計測(1～2週間毎を目安)						
		臨 時	豪雨時+地震時						
着目点	落石	強化定期点検	強化道路パトロールによる落石点検(1～2週間毎を目安)						
		臨 時	豪雨時+地震時						
着目点		強化定期点検							
		臨 時							
着目点		強化定期点検							
		臨 時							
崩壊・落石発生源の点検フロー

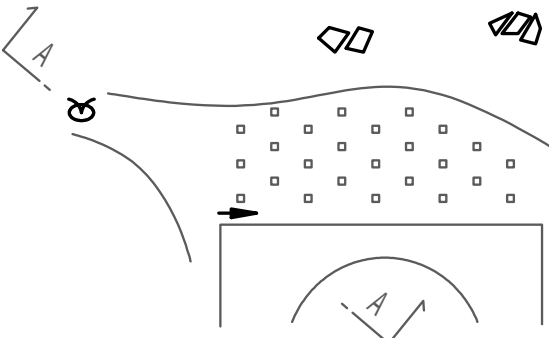
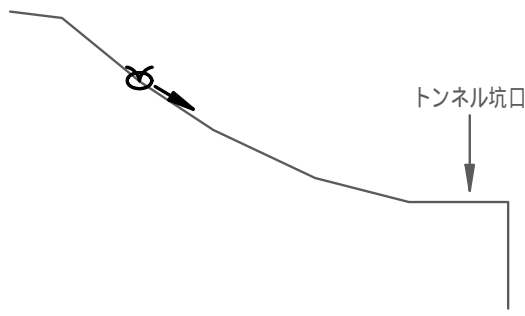
土木事務所名	丹南土木事務所 鯖江丹生土木部	施設管理番号	H305B185
正面図または全景写真		断面図

コメント	
土砂崩壊	切土補強土工には広範囲にわたり著しい錆, 腐食が認められる。谷上部で湧水が見られる。
落石	上部自然斜面に 1m程度の浮石(安定度2)が6個程度認められる。坑口上部に一部スペースはあるが, 落石防護施設がないため道路に飛び出す可能性がある。
岩盤崩壊	切土補強土工には広範囲にわたり著しい錆, 腐食が認められる。

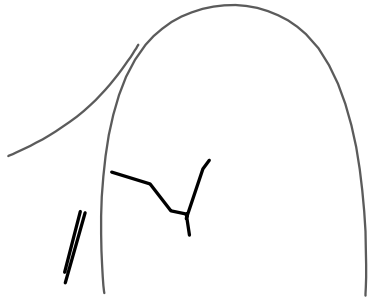
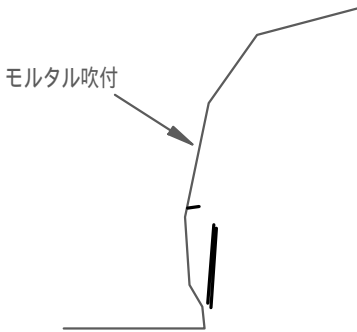
土木事務所名	丹南土木事務所 鯖江丹生土木部	施設管理番号	H305B193
正面図または全景写真		断面図

土砂崩壊	岩盤ブロックの背後に変位の進行の明らかな開口き裂が見られる(新しい亀裂)。吹付法面に地山まで達する長さ4m以下の亀裂が分布する。湧水は特に認められない。
落石	上部斜面に浮石・転石は分布していない。
岩盤崩壊	岩盤ブロックの背後に変位の進行の明らかな開口き裂が見られる(新しい亀裂)。吹付法面に地山まで達する長さ4m以下の亀裂が分布する。

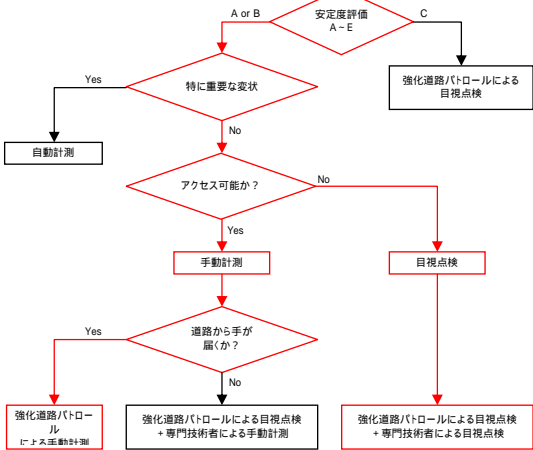
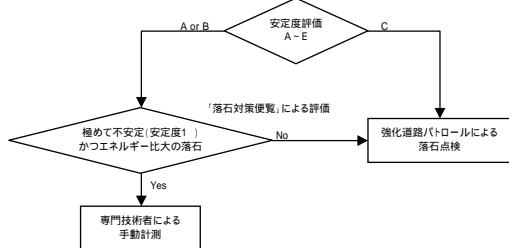
崩壊・落石発生源の点検フロー	落石の点検フロー

点検計画	崩壊モード	点検方法
着目点	岩盤崩壊	強化定期点検 強化道路パトロールによる手動計測(1~2週間毎を目安)
		臨時 豪雨時+地震時
着目点	岩盤崩壊	強化定期点検 強化道路パトロールによる目視点検(1~2週間毎を目安)+専門技術者による目視点検(1~3ヶ月毎を目安)
		臨時 豪雨時+地震時
着目点		強化定期点検
		臨時
着目点		強化定期点検
		臨時

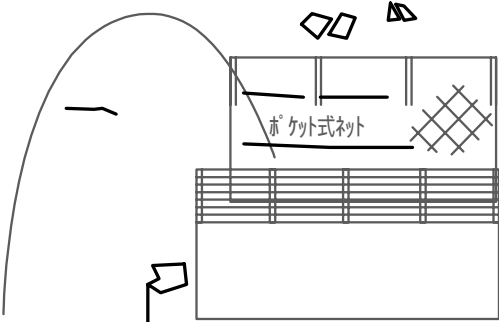
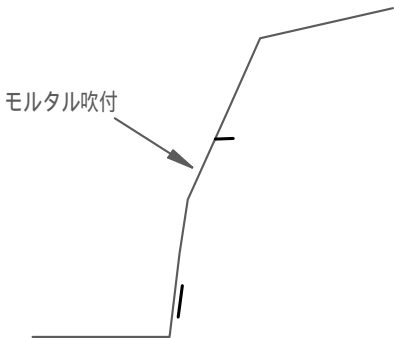
土木事務所名	丹南土木事務所 鯖江丹生土木部	施設管理番号	H305B195
正面図または全景写真		断面図

評価区分	現状安定度		斜面の劣化しやすさ		豪雨による安定度の低下しやすさ		地震による安定度の低下しやすさ	
	評価点	ランク	評価点	ランク	評価点	ランク	評価点	ランク
崩壊モード								
土砂崩壊	54	C	79	B	60	B	83	A
落石	9	E	27	D	15	E	28	D
岩盤崩壊	66	B	91	A	72	B	95	A

土砂崩壊	岩盤ブロックには流れ盤の水平亀裂が発達しブロック状に崩落するが、新設のポケット式ネット、落石防護柵に対応できている。吹付法面に幅1cm以上、長さ4m以下の亀裂が分布する。湧水は特に認められない。
落石	上部斜面に浮石・転石は存在するが、発生源直下は落石対策が行われている。
岩盤崩壊	岩盤ブロックには流れ盤の水平亀裂が発達しブロック状に崩落するが、新設のポケット式ネット、落石防護柵に対応できている。吹付法面に幅1cm以上、長さ4m以下の亀裂が分布する。

着目点	着目すべき点	着目点の場所	チェック項目
	モルタル吹付の開口き裂	法面上部	き裂幅・段差・長さの拡大
	モルタル吹付のはく離	法尻	はく離・き裂範囲の拡大

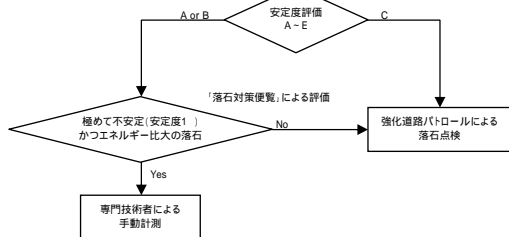
崩壊・落石発生源の点検フロー	落石の点検フロー

点検計画	崩壊モード	点検方法
着目点	岩盤崩壊	強化定期点検 強化道路パトロールによる目視点検(1~2週間毎を目安) + 専門技術者による目視点検(1~3ヶ月毎を目安)
		臨時 豪雨時 + 地震時
着目点	岩盤崩壊	強化定期点検 強化道路パトロールによる手動計測(1~2週間毎を目安)
		臨時 豪雨時 + 地震時
着目点		強化定期点検
		臨時
着目点		強化定期点検
		臨時

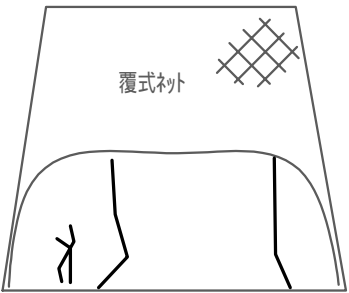
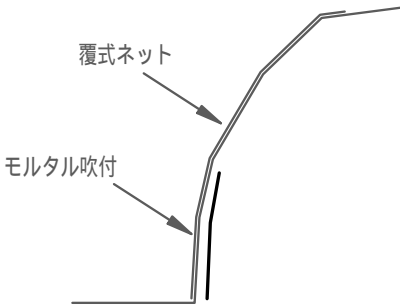
土木事務所名	丹南土木事務所 鯖江丹生土木部	施設管理番号	H305B211
正面図または全景写真		断面図

評価区分	現状安定度		斜面の劣化しやすさ		豪雨による安定度の低下しやすさ		地震による安定度の低下しやすさ	
	評価点	ランク	評価点	ランク	評価点	ランク	評価点	ランク
崩壊モード								
土砂崩壊	63	B	92	A	79	B	96	A
落石	25	D	50	C	31	D	53	C
岩盤崩壊	78	B	105	A	94	A	111	A

土砂崩壊	吹付法面に地山まで達する長いき裂が多数分布する(樹木の根が入っている)。湧水は特に認められない。
落石	上部斜面に浮石・転石は分布していない。
岩盤崩壊	吹付法面に地山まで達する長いき裂が多数分布する(樹木の根が入っている)。

着目点	着目すべき点	着目点の場所	チェック項目
	モルタル吹付の開口き裂	法尻	き裂幅・段差・長さの拡大
	地震時の落石	法尻	新たな落石の有無

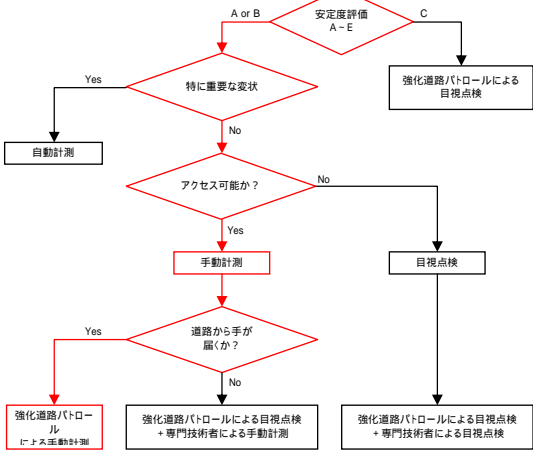
崩壊・落石発生源の点検フロー	落石の点検フロー

点検計画	崩壊モード	点検方法	
着目点	岩盤崩壊	強化定期点検	強化道路パトロールによる手動計測(1~2週間毎を目安)
		臨時	豪雨時+地震時
着目点	落石	強化定期点検	
		臨時	地震時
着目点		強化定期点検	
		臨時	
着目点		強化定期点検	
		臨時

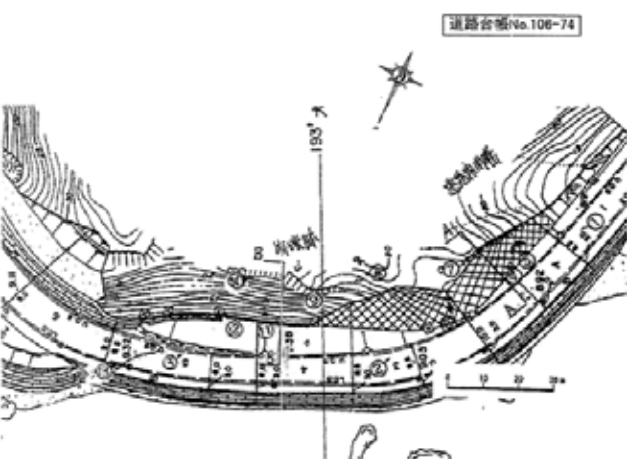
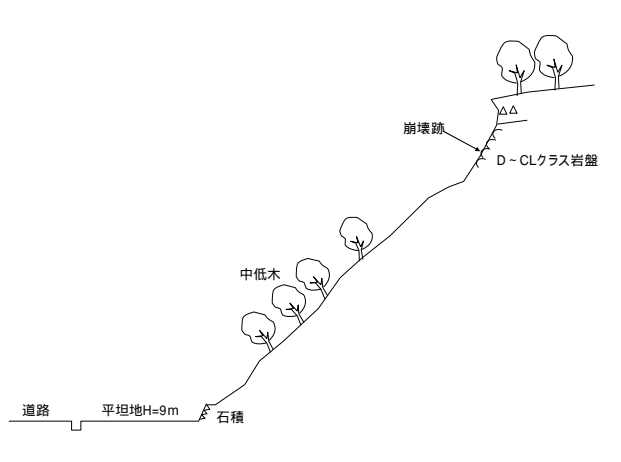
土木事務所名	小浜土木事務所	施設管理番号	J162AX44
正面図または全景写真		断面図

評価区分	現状安定度		斜面の劣化しやすさ		豪雨による安定度の低下しやすさ		地震による安定度の低下しやすさ	
	評価点	ランク	評価点	ランク	評価点	ランク	評価点	ランク
崩壊モード								
土砂崩壊	53	C	74	B	69	B	82	A
落石	31	D	56	C	56	C	69	B
岩盤崩壊	69	B	69	B	82	A	98	A

土砂崩壊	斜面上方は遷急線明瞭で、連続した崩壊跡やオーバーハングが見られるが、目だった変状はない。
落石	10cm前後の転石が見られるが、道路まで9m程度の平坦地があることから、道路まで達しないと思われる。
岩盤崩壊	斜面上方には亀裂が発達し軟質化した岩盤が見られる。

着目点	着目すべき点	着目点の場所	チェック項目
	法肩付近土砂の崩壊	法肩オーバーハング部	土砂崩落箇所の有無、湧水、クラック
	岩盤の亀裂拡大、抜け落ち	斜面上方岩盤露出部	亀裂拡大や抜け落ちの有無

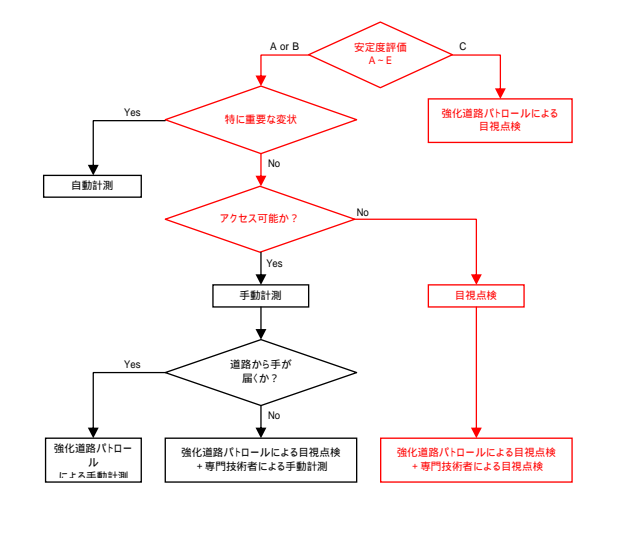
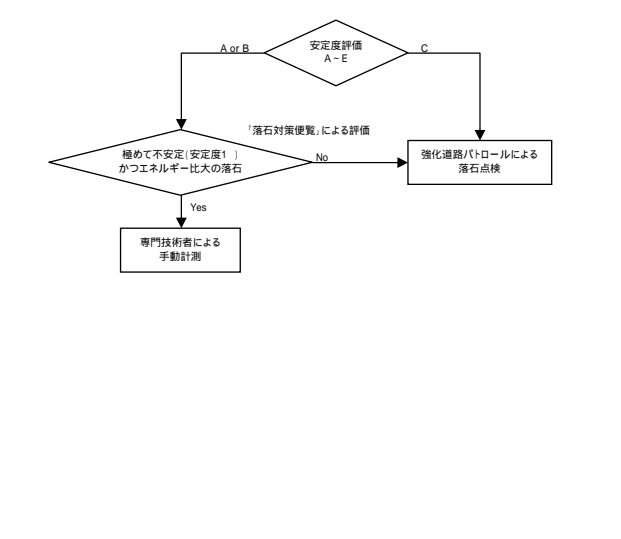
崩壊・落石発生源の点検フロー	落石の点検フロー

点検計画	崩壊モード	点検方法
着目点	土砂崩壊	日常・定期 強化道路パトロールによる目視点検(1~2週間毎を目安) 臨時 豪雨時+地震時
着目点	岩盤崩壊	日常・定期 強化道路パトロールによる目視点検(1~2週間毎を目安)+専門技術者による目視点検(1~3ヶ月毎を目安) 臨時 豪雨時+地震時
着目点		日常・定期 臨時
着目点		日常・定期 臨時

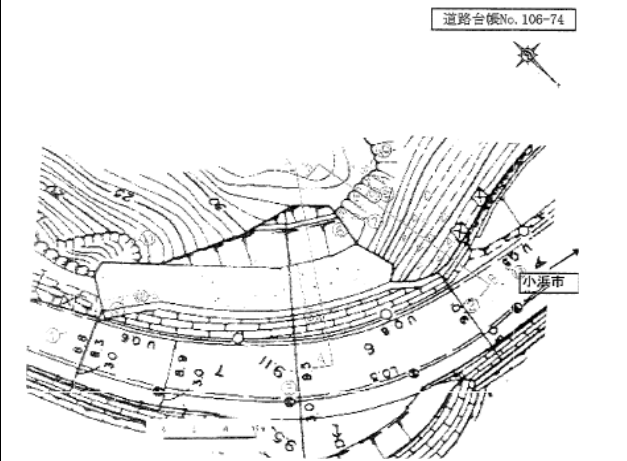
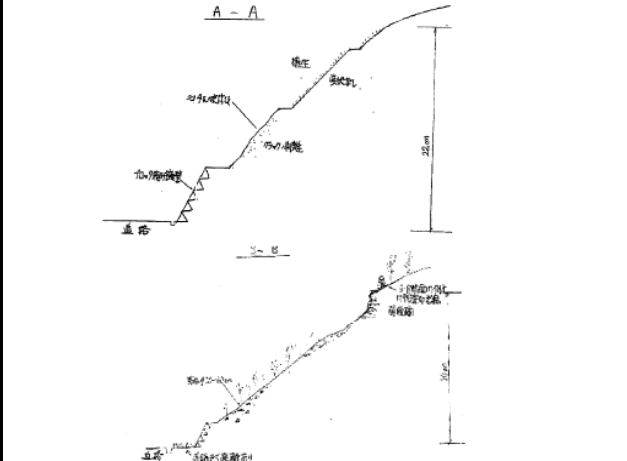
土木事務所名		小浜土木事務所		施設管理番号		J162A089		
正面図または全景写真				断面図

評価区分	現状安定度		斜面の劣化しやすさ		豪雨による安定度の低下しやすさ		地震による安定度の低下しやすさ	
	評価点	ランク	評価点	ランク	評価点	ランク	評価点	ランク
崩壊モード								
土砂崩壊	27	D	54	C	43	C	56	C
落石	69	B	92	A	88	A	100	A
岩盤崩壊	68	B	94	A	77	B	104	A
コメント								
土砂崩壊	植生工法面・上方の自然斜面は変状なし。モルタルにはクラックや剥離が認められるが、大きな変状はない							
落石	側方斜面には崩壊跡が認められ、その上方には転石状岩塊が確認される。斜面下方には 20～60cmの不安定な落石が散在している。道路まで距離があるため道路に達するものは見られないが、地震時には注意が必要である。							
岩盤崩壊	B断面上方の崩壊跡には風化岩が露出し、亀裂が多数見られる。特に地震時には注意が必要である。							
着目点	着目すべき点		着目点の場所		チェック項目			
	落石		法尻の平坦地		新たな落石の有無			
	岩盤の亀裂拡大、抜け落ち		斜面上方岩盤露出部		亀裂拡大や抜け落ちの有無			
点検計画	崩壊モード	点検方法						
着目点	落石	日常・定期	強化道路パトロールによる落石点検(1～2週間毎を目安)					
		臨時	豪雨時＋地震時					
着目点	岩盤崩壊	日常・定期	強化道路パトロールによる目視点検(1～2週間毎を目安)＋専門技術者による目視点検(1～3ヶ月毎を目安)					
		臨時	豪雨時＋地震時					
着目点		日常・定期						
		臨時						
着目点		日常・定期						
		臨時						
崩壊・落石発生源の点検フロー				落石の点検フロー

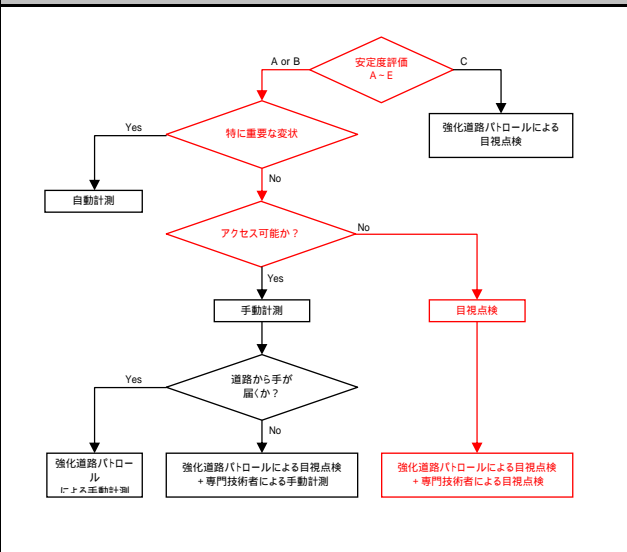
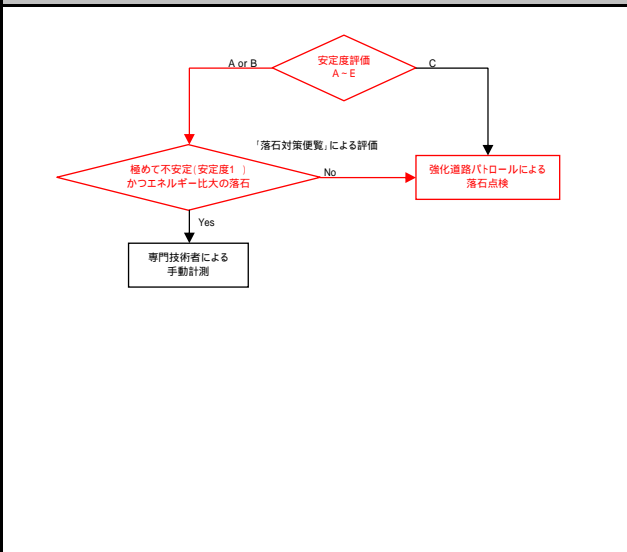
土木事務所名		小浜土木事務所		施設管理番号		J162AX45			
正面図または全景写真				断面図					
評価区分	現状安定度		斜面の劣化しやすさ		の低下しやすさ		の低下しやすさ		
	評価点	ランク	評価点	ランク	評価点	ランク	評価点	ランク	
崩壊モード									
土砂崩壊	53	C	76	B	75	B	82	A	
落石	53	C	81	A	78	B	97	A	
岩盤崩壊	69	B	88	A	82	A	98	A	
コメント									
土砂崩壊	斜面上方には崩壊跡やオーバーハング、浮石、転石、倒木などが見られる。								
落石	斜面上には浮石・転石が見られ、斜面裾には最大1m以上の落石も散在している。しかし道路までには平坦地や土手などがあり、道路に達するものはない。一部待ち受け式擁壁＋高さ2m落石防護柵施工済み。								
岩盤崩壊	斜面上方に連続した露岩があり、亀裂多くオーバーハング状にせり出しているところも見られる。								
着目点	着目すべき点		着目点の場所		チェック項目				
	崩壊土砂		斜面裾部		崩壊土砂の有無、濁水、小落石				
	落石		斜面裾部		新たな落石の有無				
	岩盤の亀裂拡大、抜け落ち		斜面上方露岩部		亀裂拡大や抜け落ちの有無				
点検計画	崩壊モード	点検方法							
着目点	土砂崩壊	日常・定期	強化道路パトロールによる目視点検(1~2週間毎を目安)						
		臨時	豪雨時＋地震時						
着目点	落石	日常・定期	強化道路パトロールによる落石点検(1~2週間毎を目安)						
		臨時	豪雨時＋地震時						
着目点	岩盤崩壊	日常・定期	強化道路パトロールによる目視点検(1~2週間毎を目安)＋専門技術者による目視点検(1~3ヶ月毎を目安)						
		臨時	豪雨時＋地震時						
着目点		日常・定期							
		臨時							
崩壊・落石発生源の点検フロー				落石の点検フロー
