# 空気膜を利用した橋梁着雪処理装置の 開発および評価

～産学官共同研究報告書～

平成 29 年 10 月

公益財団法人 福井県建設技術公社

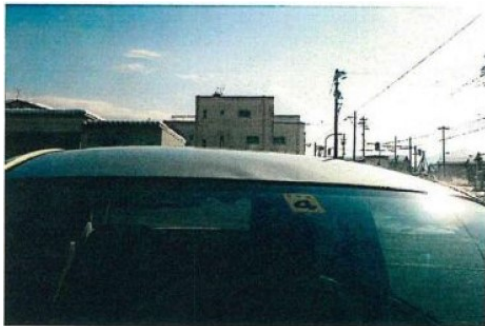
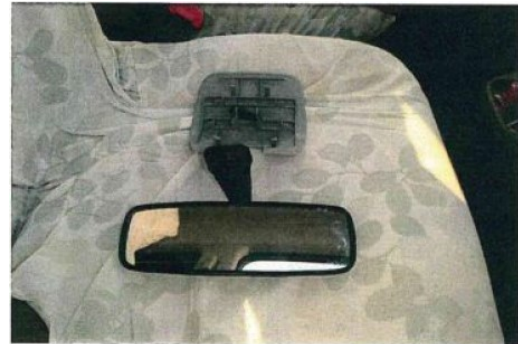
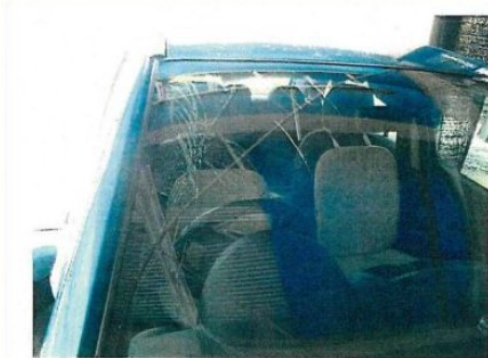
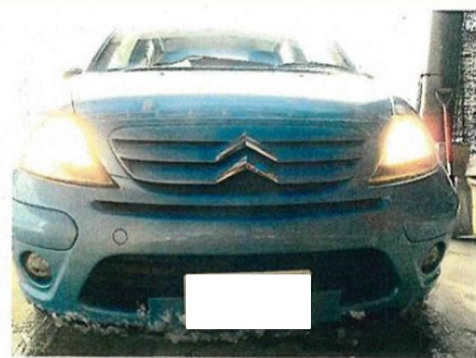
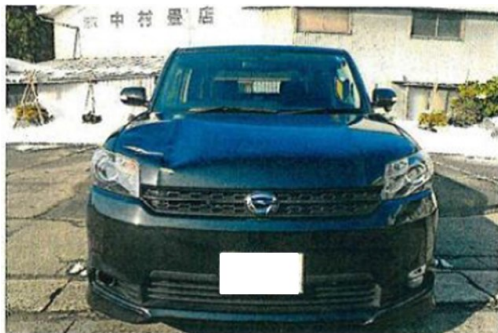
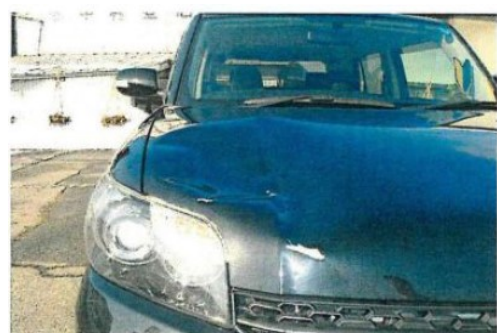
図4 下荒井橋からの落雪事故の一例（平成26年度）

北陸地域を始め、積雪寒冷地域では道路上の構造物（掲示板、電柱、橋梁など）に積もった雪が落下して、通行中の車両が損傷する事故が多数報告されている。本研究で対象とする下荒井橋（図1～図3を参照）では、例えば、平成26年度には一日に橋梁からの落雪事故が3件発生した（図4を参照）。事故前日および当日の降雪量、積雪量はほぼ気象庁福井地方気象台の予報通りであり、近年よく見られる短期集中降雪であった。

a) ルーフ部分に落雪（被害：ルーフのへこみ、ルームミラーの落下）

b) フロントガラス部分に落雪（被害：フロントガラスにヒビ）

c) ボンネット部分に落雪（被害：ボンネットにへこみ）

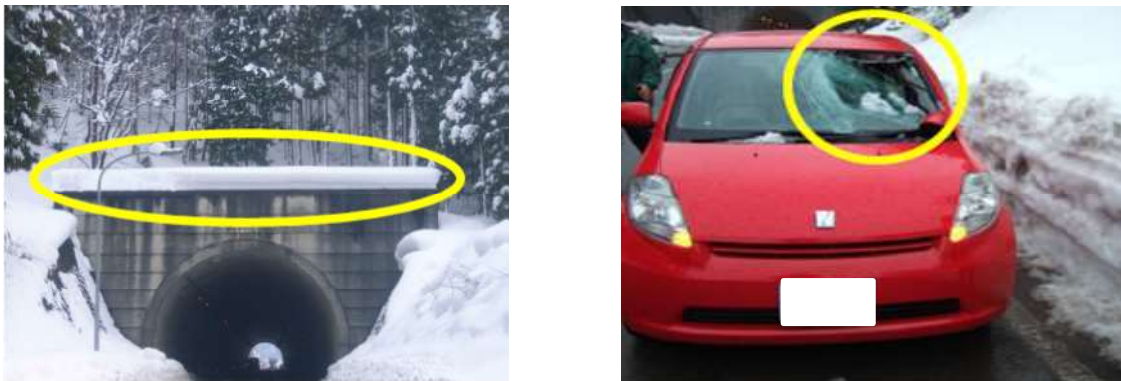
図 9 トンネル坑口上部の着雪状況とその落雪による事故状況

その他の土木構造物からの落雪事故は橋梁に限ったことではない。道路上の構造物（掲示板、電柱など）からの落雪事故も多数報告されている。例えば、図 9 に示すように福井土木事務所の報告によれば、トンネル坑口上部の雪が落雪して、車に直撃するという事故も報告されている。さらに松澤らによれば、大型の道路案内標識の裏面梁材に積もった冠雪や付着した着雪の落雪による通行車両の破損や視界遮断による事故の危険性を指摘している。北海道では下荒井橋と同様に主に人力による雪落とし作業が実施されているが、先述のように短期集中型の降雪や作業回数を単純に増加するだけで事故を完全に防ぐことはできない。また作業回数の増加はコスト増加につながる。次章で落雪事故対策を詳述する。

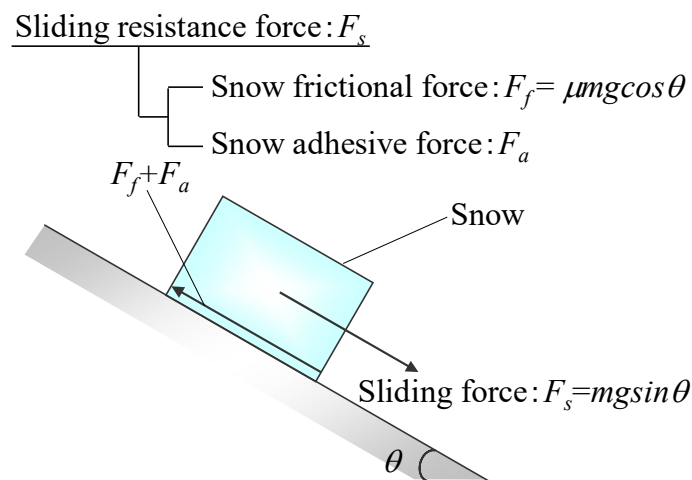
図10 斜面における滑雪直前の力の釣り合い

図10に示すように斜面上にある雪塊の滑雪直前における力の釣り合いは、式(1)で与えられる。

ここに、 $m$ ：雪塊質量(kg)、 $g$ ：重力加速度( $\text{m/s}^2$ )、 $\theta$ ：傾斜角( $^\circ$ )、 $\mu$ ：静摩擦係数(-)、 $f_f$ ：単位面積当りの摩擦力( $\text{N/m}^2$ )、 $f_a$ ：単位面積当りの凍着力( $\text{N/m}^2$ )、 $A_s$ ：雪塊の底面積( $\text{m}^2$ )、 $A_i$ ：雪塊の接触面積( $\text{m}^2$ )および $\alpha(=A_i/A_s)$ ：雪の空隙を考慮した実接触面積比(-)であり、本論文では $\alpha=1$ とみなす。

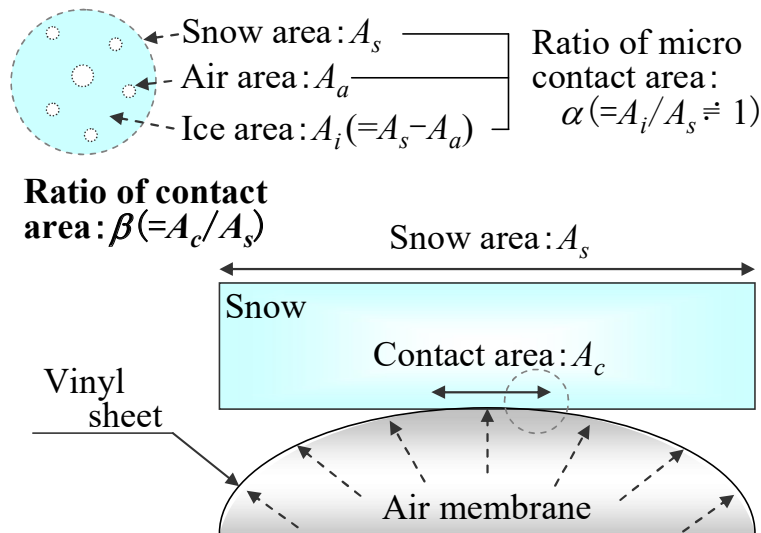
図 11 空気膜膨張時の雪塊と膜材との接触面積

空気袋の膨張によって図 11 のように接触面積が減少する。滑雪時における空気袋の接触面積の減少率を $\beta$ とする。すなわち、

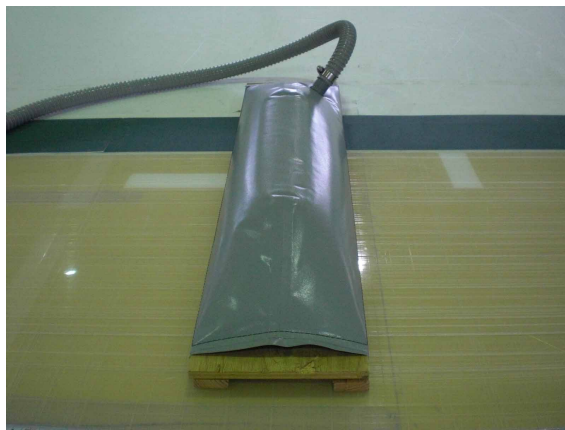
図 15 試作機とトラス橋天端部材への取付案

以上より、テント膜倉庫などに使われる膜材「E5」（太陽工業㈱）を選定した。また、空気膜の最大の特徴である袋体の作製に際して、ウェルダール着加工により気密性を確保した。以下の図 15 は試作機の外観と鋼材への取り付け案を示す。

外観

断面図

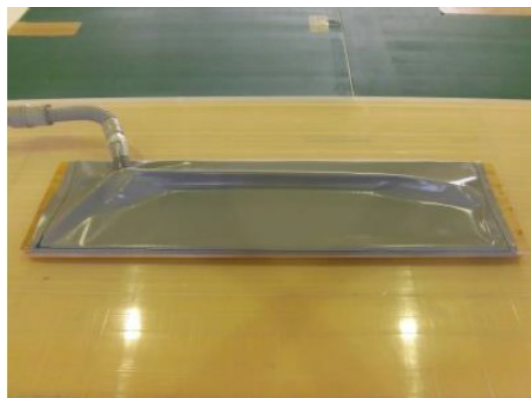
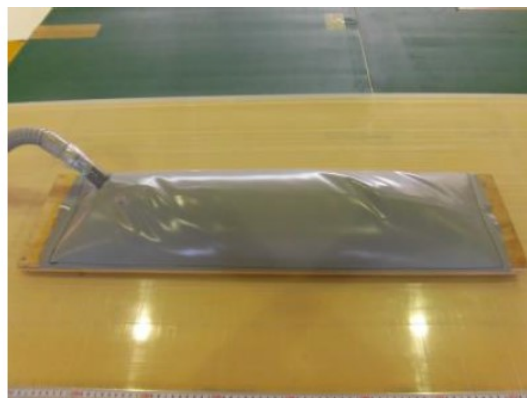
図 17 送風前後の膜膨張の様子 (タイプ A)

実験においてはライズ 70mm を基本として設計し、ライズの違いによる落雪状況を調べるために 50mm と 90mm のものも試作した (図 16 を参照)。また図 17 は送風前後の膜膨張の様子を示す。

a) 送風前

b) 送風後

袋体への給排気容量を削減させるため、**図 20** に示すように「内袋 (チューブ)」タイプを試作した。タイプ A と比較するために、ライズは 70mm とし、送風容量の削減・膨らみ形状の変化による落雪時間・落雪の変化を検証する。先述のように、強度・耐久性および安全性が向上し、破損による交換作業も容易に行うことができると考えられる。一見すると、送風前後の膜膨張の様子はタイプ A のそれ(**図 17**)と大差はない(**図 21** を参照)。

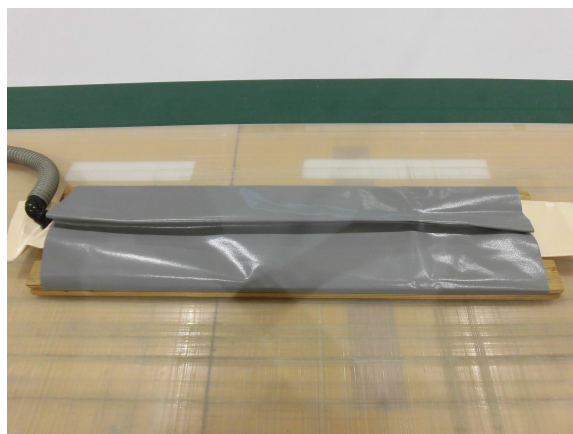
図 21 送風前後の膜膨張の様子 (タイプ C)

a) 送風前

b) 送風後

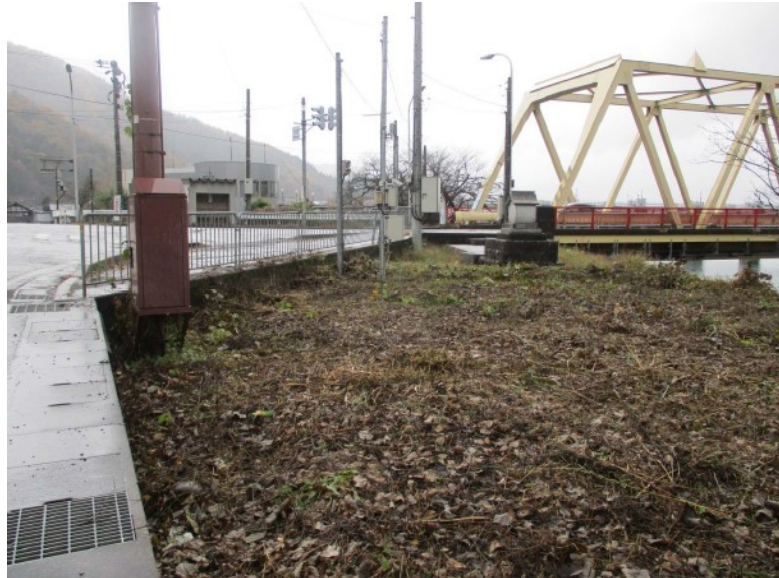
図 24 現場状況(2015 年 11 月 26 日)

図 24 は試験現場(2015 年 11 月 26 日撮影)の状況を示す。同図から分かるように、実験に際して、周囲を遮るものは何もなく、橋梁上部を除けば下荒井橋と概ね同様の気象条件で行われる。また、同場所にはネットワークカメラと配電盤が既に設置されており、100V 電源の利用が可能である。

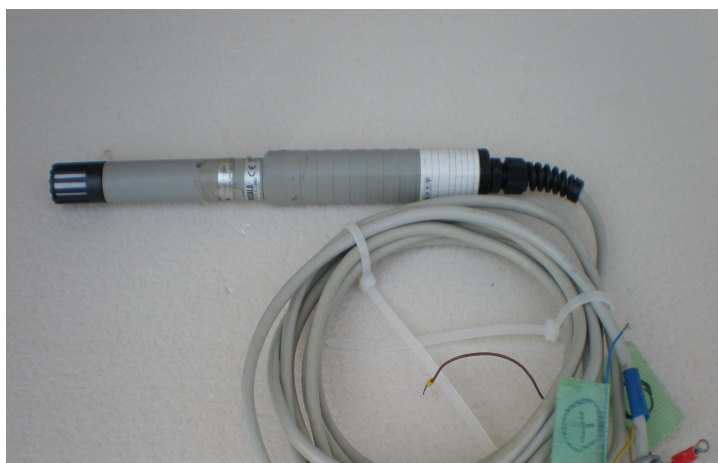
図 27 温度・湿度センサー

現地雪氷観測道具は表 7 に示すとおりである。また現地微気象観測で用いた各観測機器を図 27～図 37 に示す。

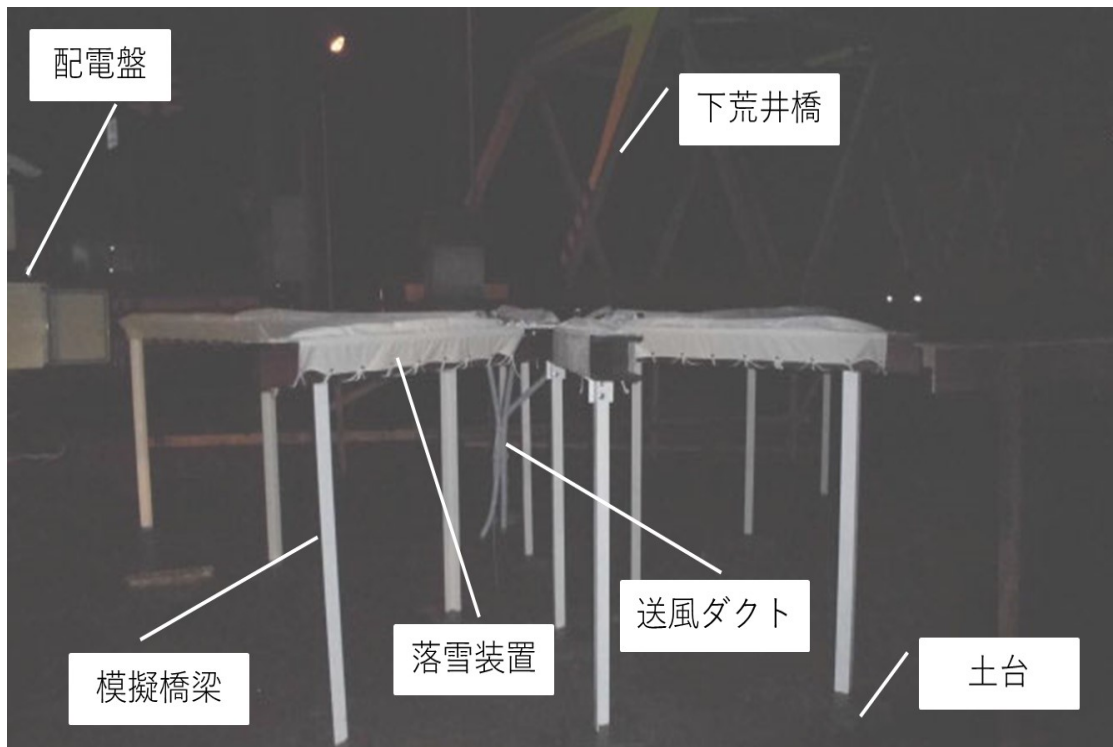
図 38 落雪試験装置（全景）

図 38 は落雪試験装置の様子を、図 39 は気象ステーションの様子を、それぞれ示す。

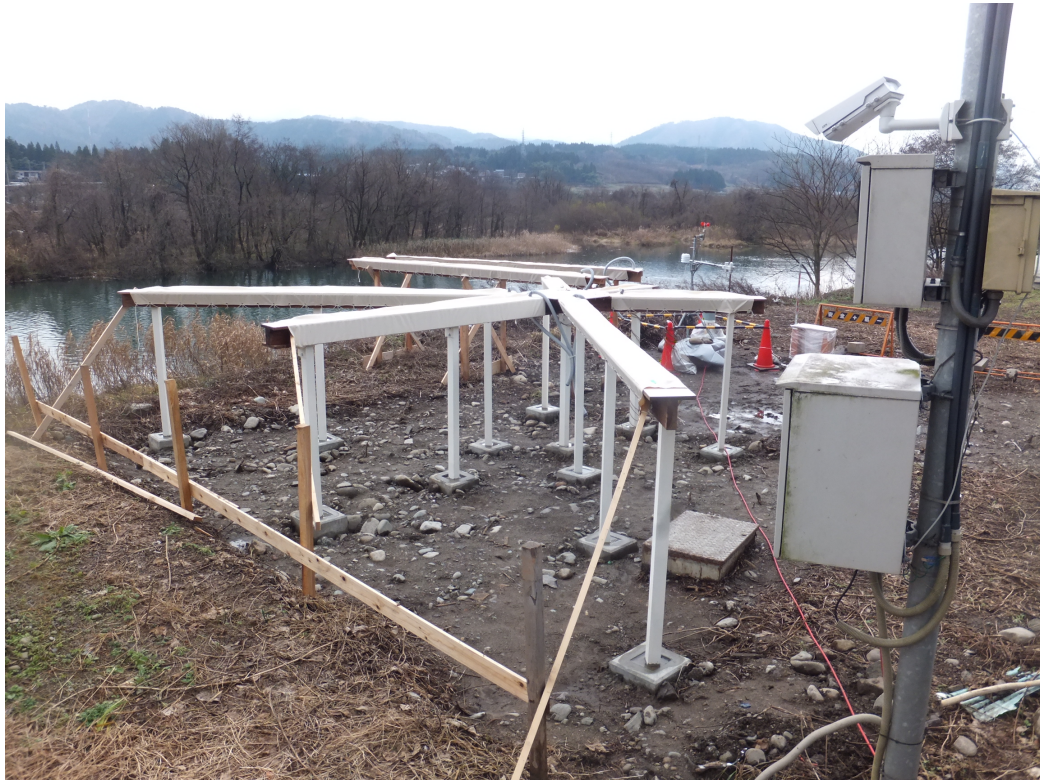
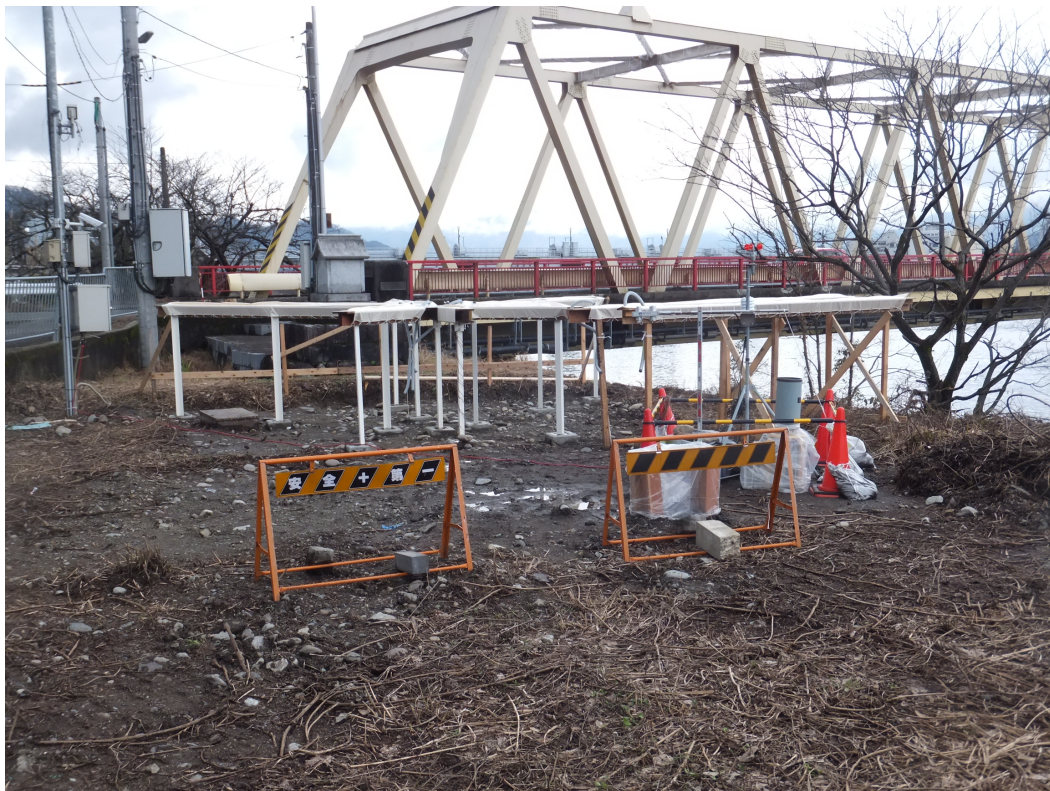
図 40 および図 41 は落雪試験現場の様子を示す。なお、気象観測装置は「身近な気象・気候調査の基礎」を参考にして設置された。

図 40 落雪試験現場状況①

図 41 落雪試験現場状況②

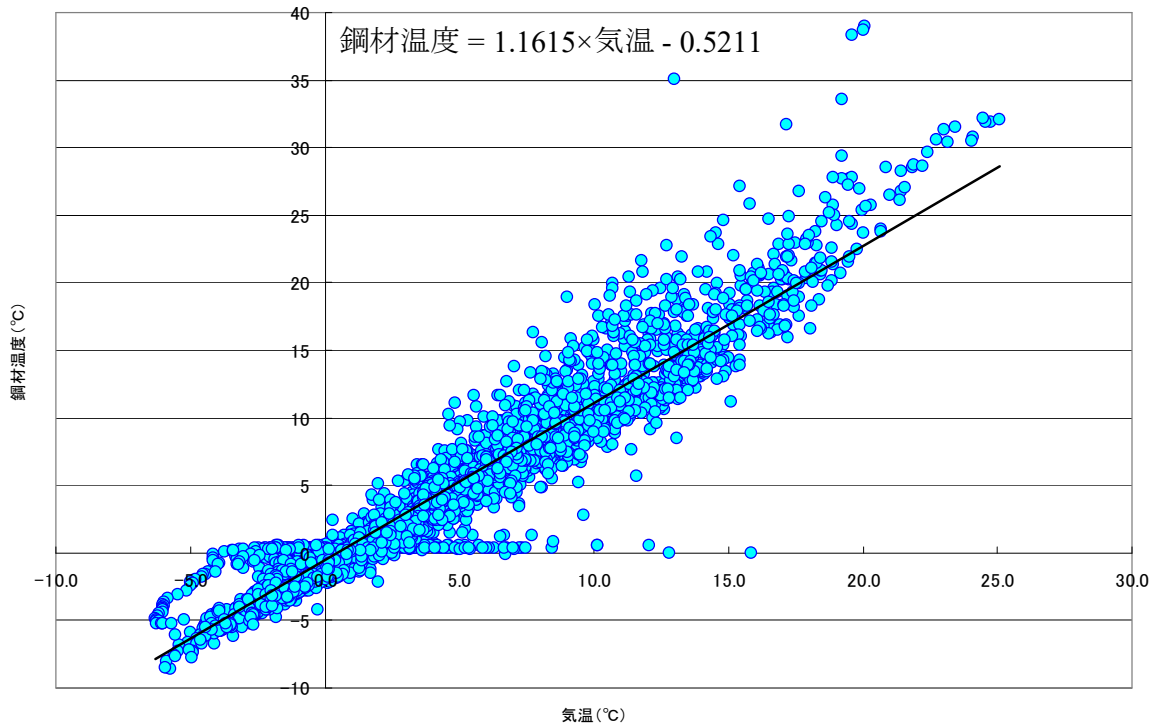
図46 鋼材温度と気温の関係

図46は鋼材温度と気温の関係を、図47は上部膜材温度と気温の関係を、それぞれ示す。両図より、気温から概ね鋼材温度と上部膜材温度を推定することができ、過去の気象データから膜材の耐気候性を調べ、最適な膜材を選定する必要がある。ただし、積雪がある場合は鋼材温度および膜材温度は0℃とみなすことができる。

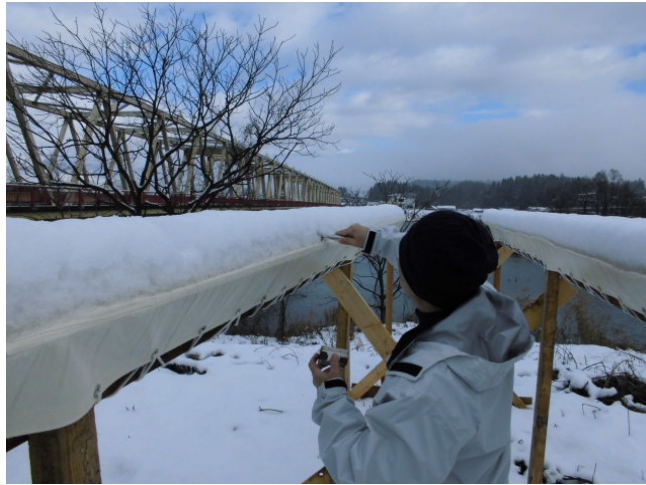
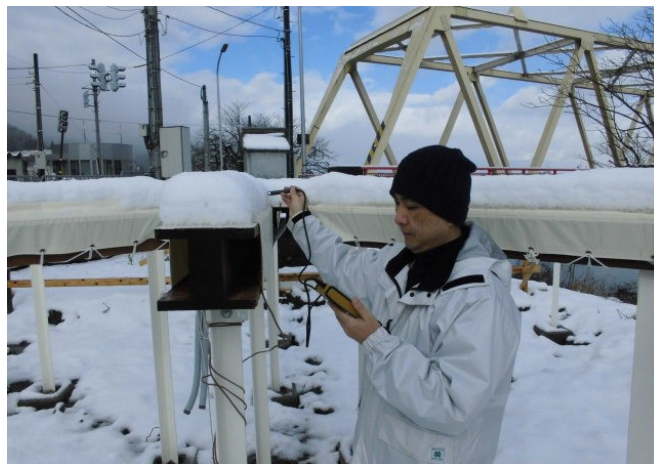
図 48～図 50 は雪氷観測の様子を示す。

図 48 雪氷サンプリングの様子

図 49 雪氷温度観測の様子

図 50 残雪状況の様子

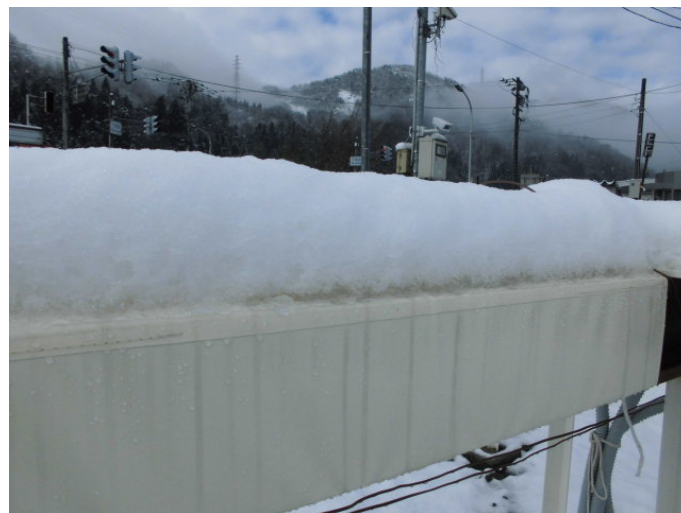
図51は試験開始前の積雪状況を示す。両図から分かるように、試験部材の上部に概ね均一に積雪していることが分かる。また図52より、膜材と雪塊の界面は融解していることが分かる。したがって、凍着力は殆ど働いていないものと推察される。

図52 積雪状況 (2016年1月15日、近景、No.1部材)

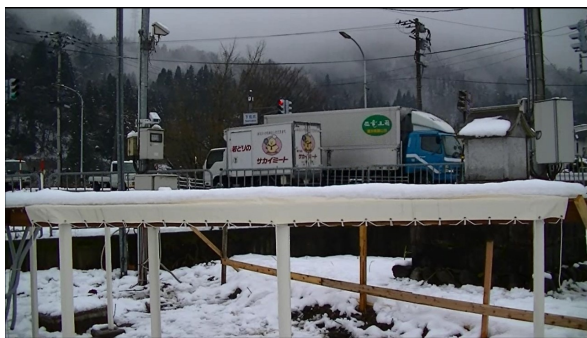
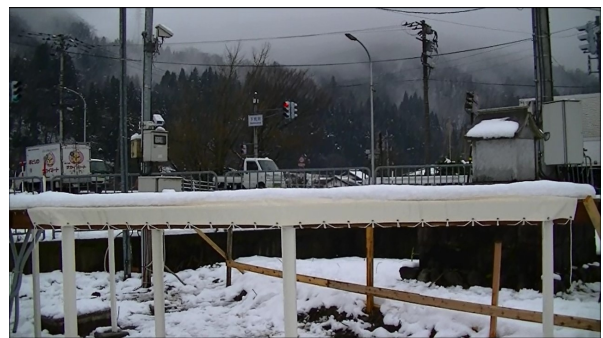
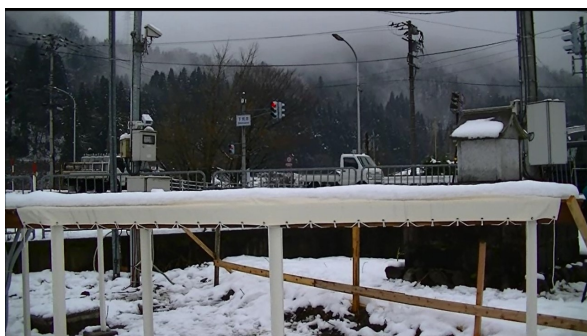
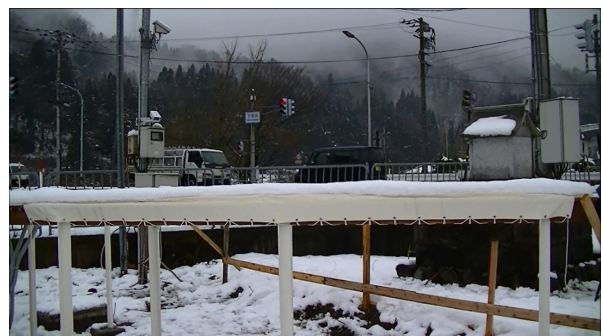
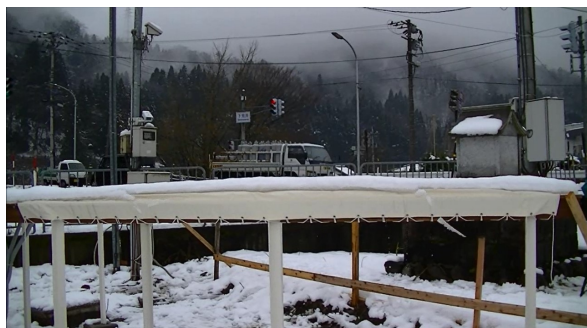
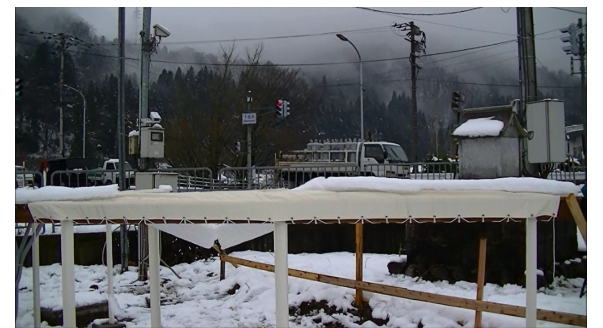
図 53 落雪状況 (2016/1/15-No. 3)

図 53 は 2016 年 1 月 15 日に行われた落雪試験の様子 (No.3 部材) を示す。

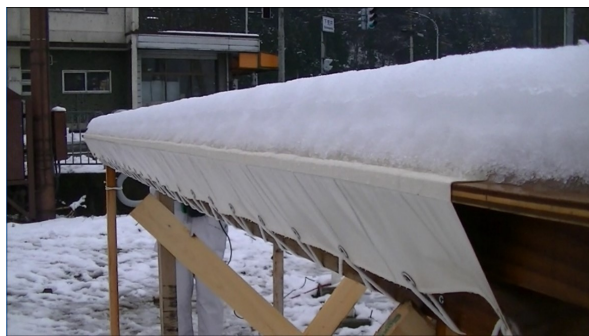
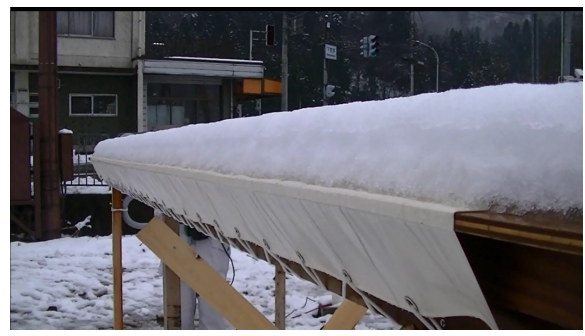
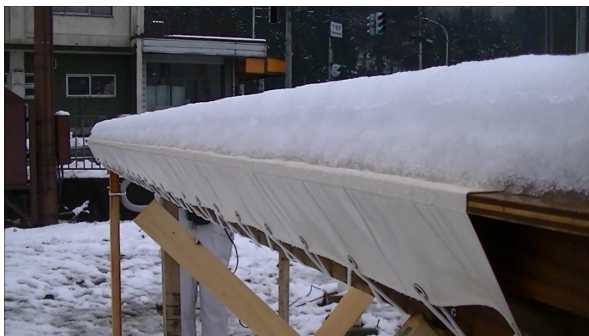
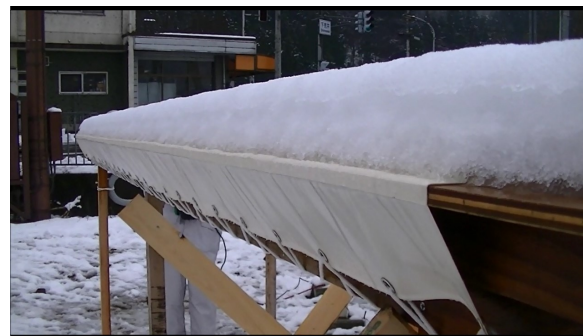
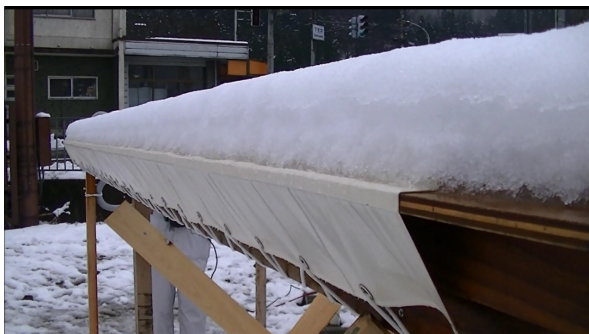
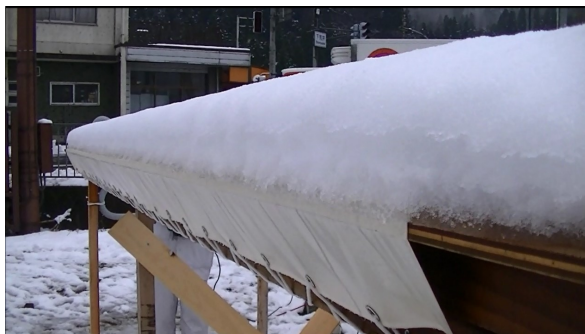
図 54 落雪状況 (2016/1/15-No. 5)

図 54 は 2016 年 1 月 15 日に行われた落雪試験の様子 (No.5 部材) を示す。

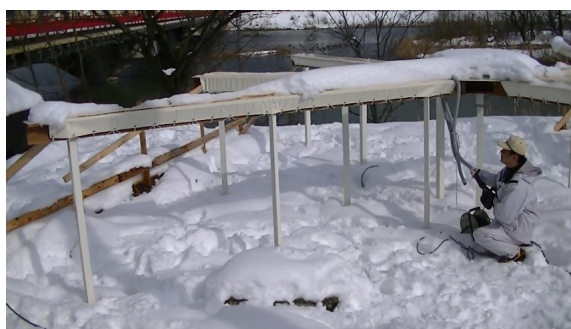
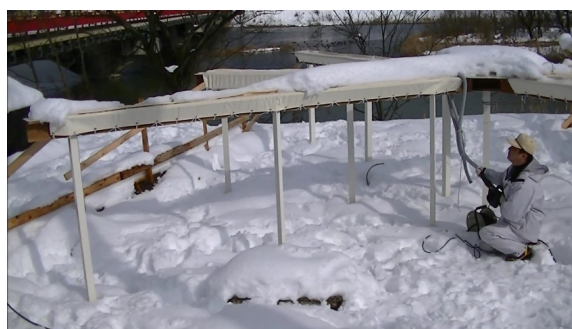
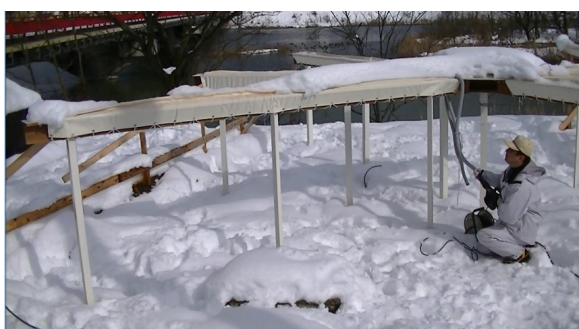
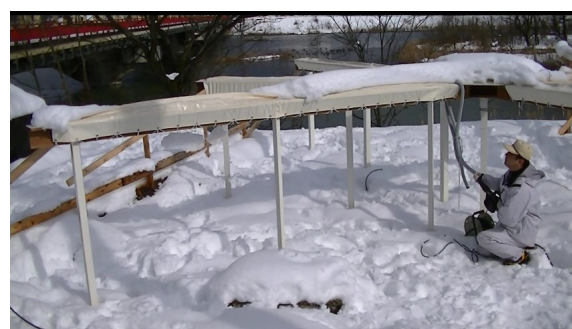
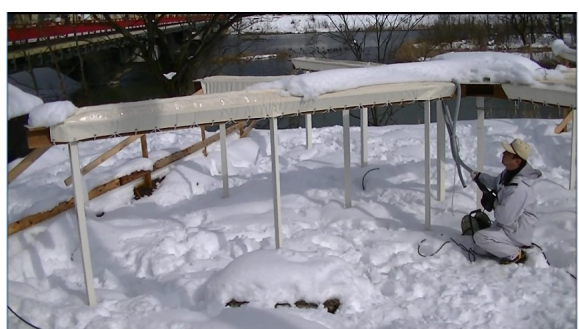
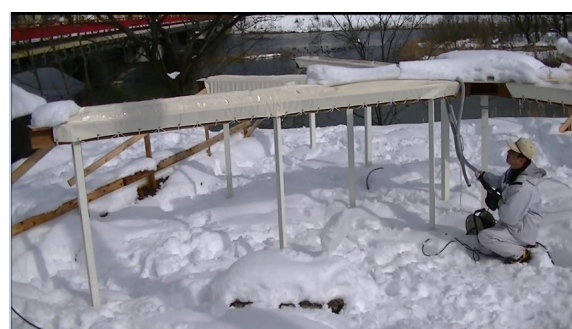
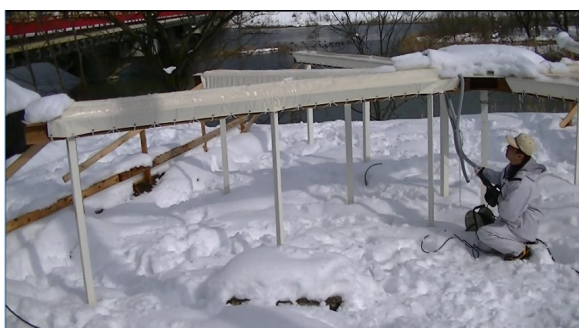
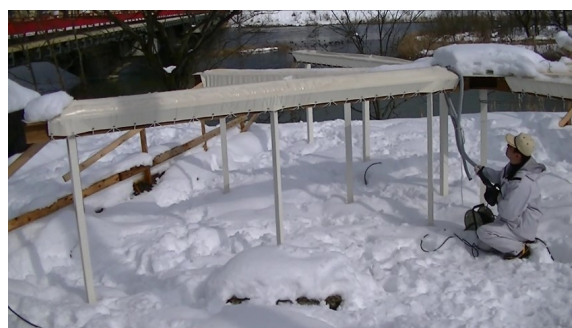
図55 落雪状況 (2016/1/21-No.1)

図55は2016年1月21日に行われた落雪試験の様子 (No.1部材) を示す。

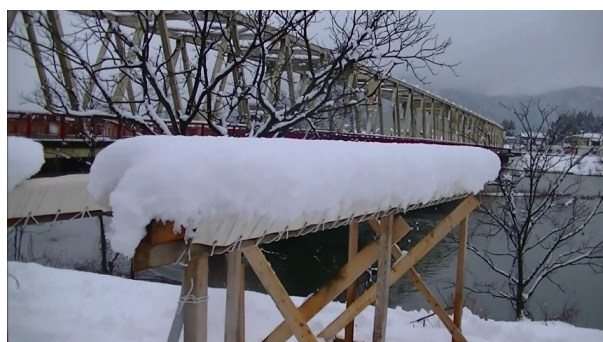
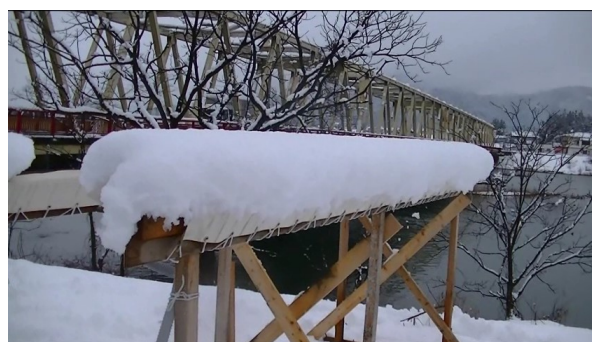
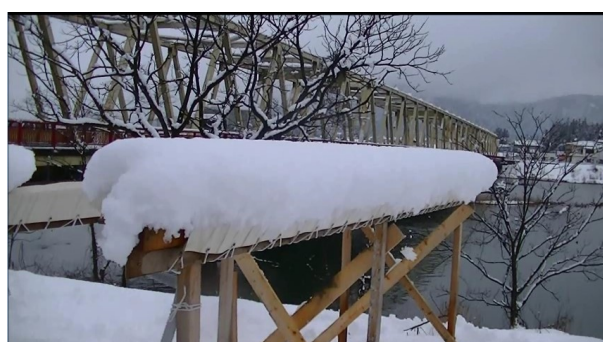
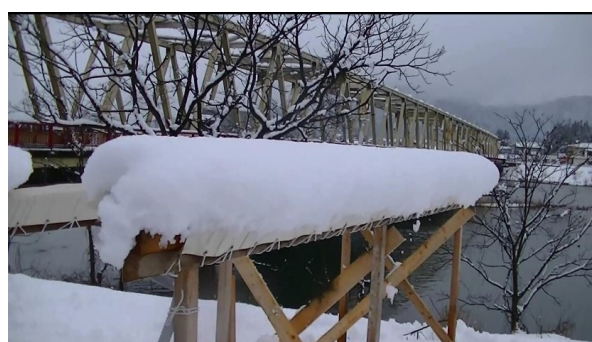
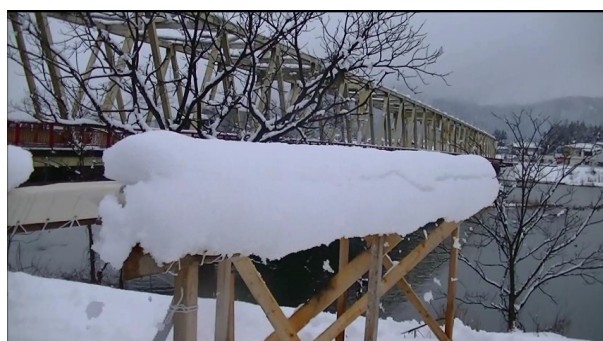
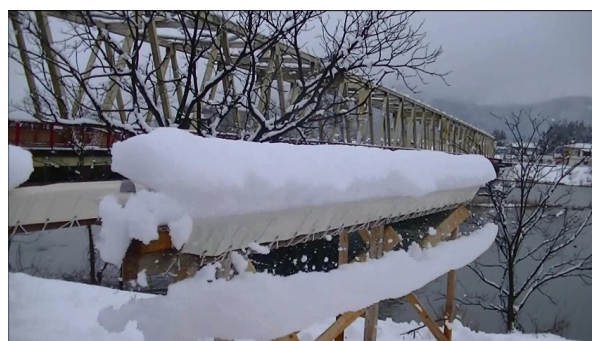
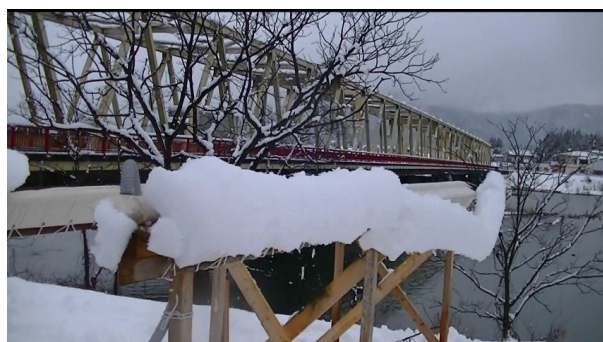
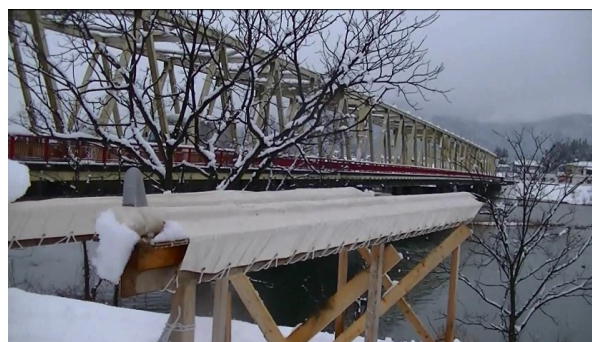
図 57 落雪状況 (2016/2/17-No. 5)

図57は2016年2月17日に行われた落雪試験の様子 (No.5部材) を示す。

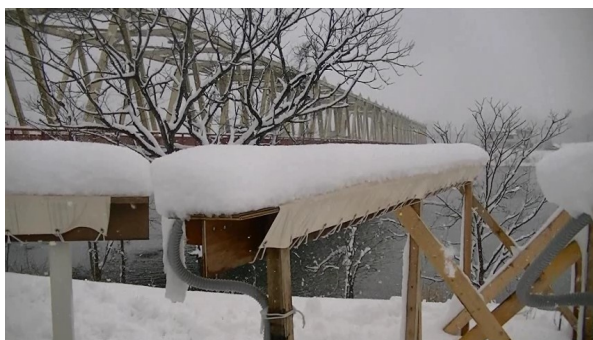
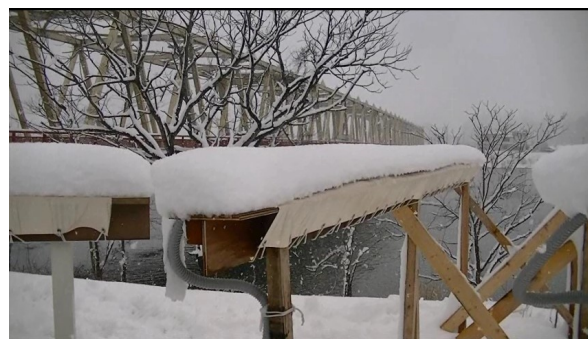
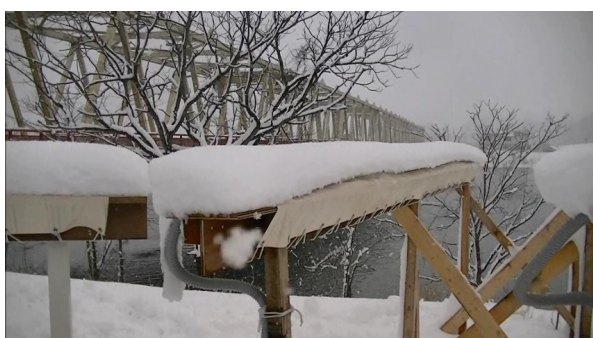
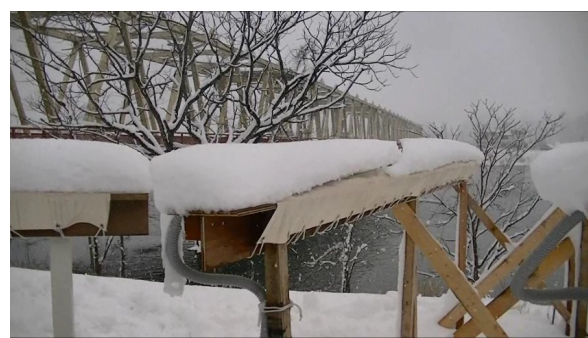
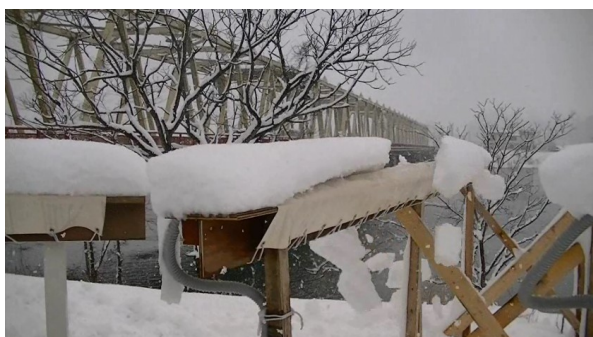
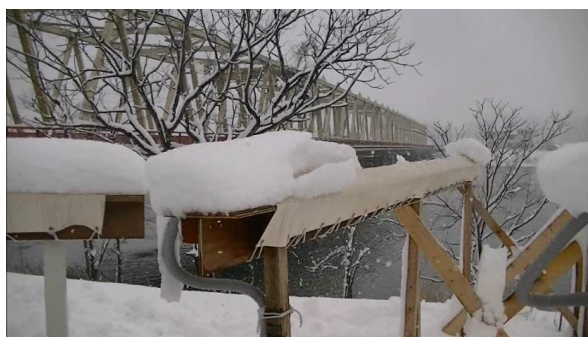
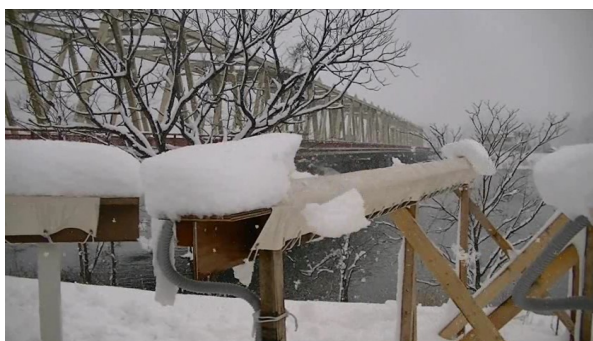
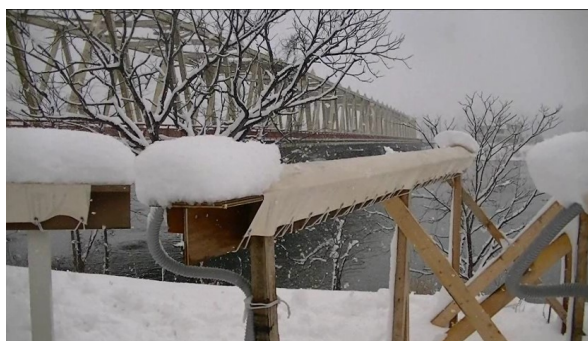
図 58 落雪状況 (2016/3/1-No. 4)

図58および図59は2016年3月1日に行われた落雪試験の様子 (No.4および5部材) を示す。

a. No.4 部材

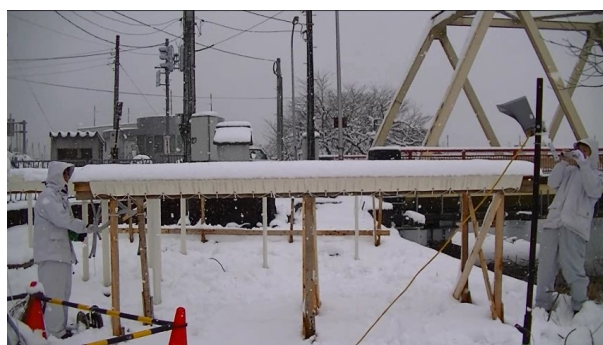
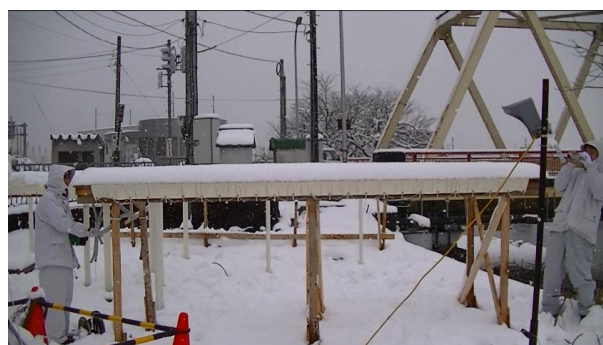
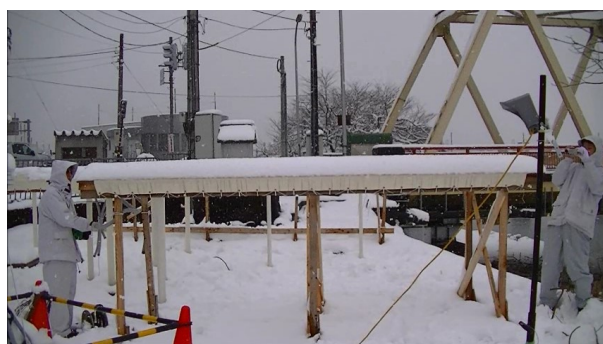
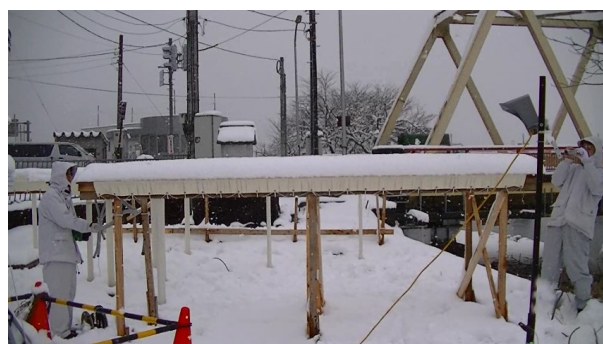
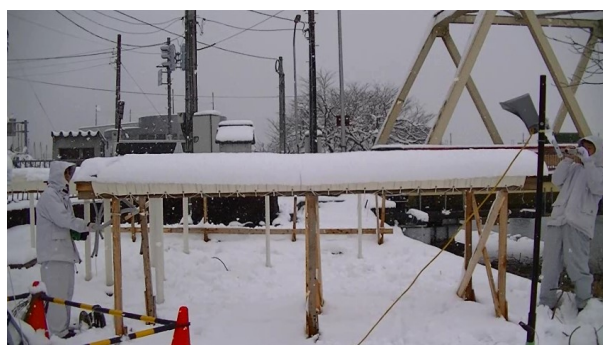
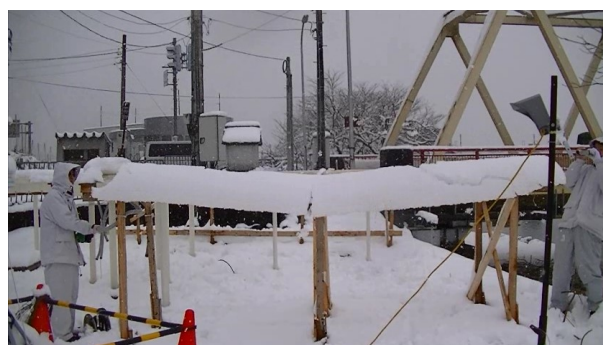
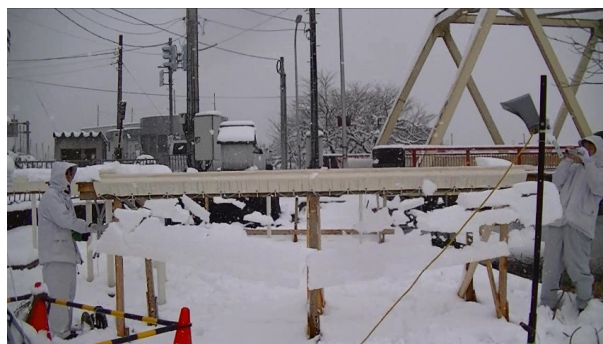
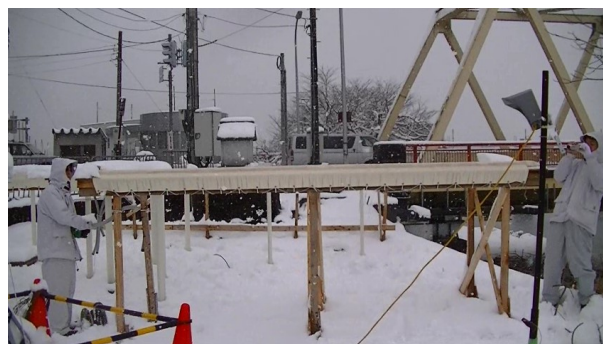
図 59 落雪状況 (2016/3/1-No. 5)

b. No.5 部材

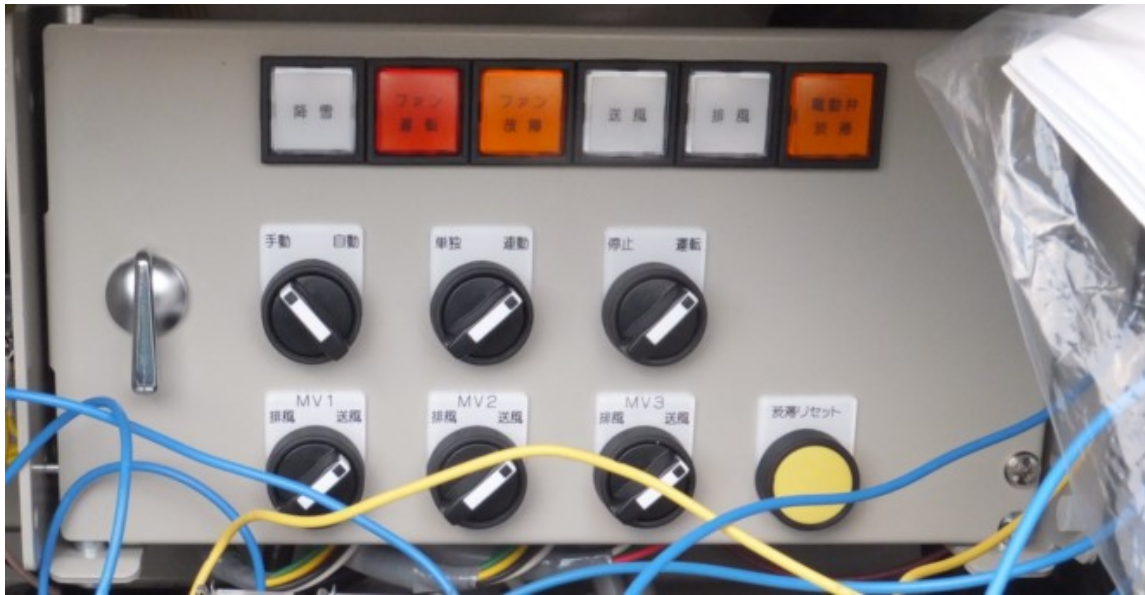
図 62 送風機の配電盤内部

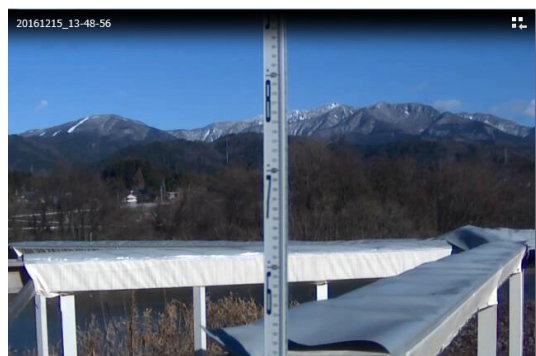
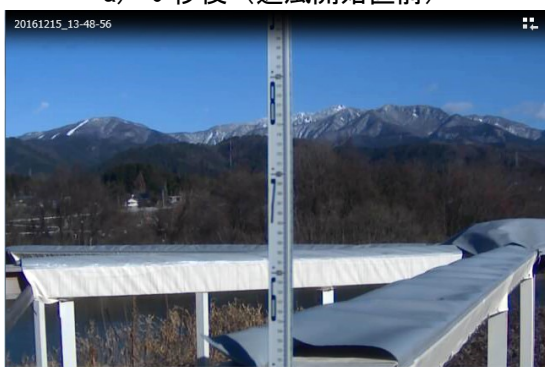
図 63 ターボファンによる膜膨張

送風機は、ターボファン（KT-010S-BH-R）を選定した。ターボファンによる試験装置の膜膨張は図 63 に示す通りであり、十分に膨らんでいるとは言い難かった

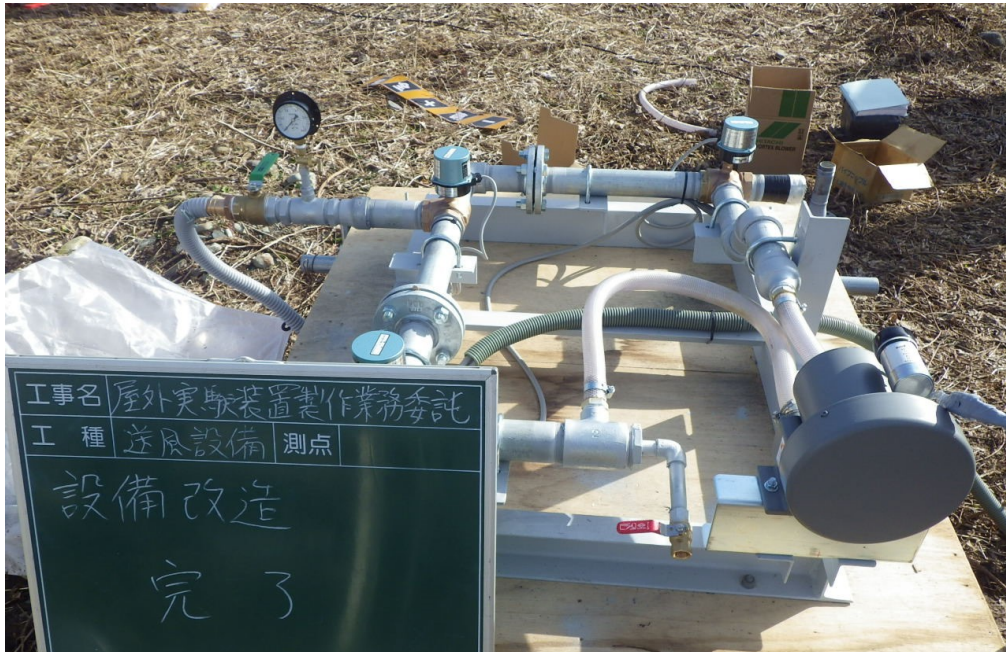
図 64 送風設備配管外観（VB-001S-E）

そこで送風機を再選定した結果、図 64 および図 65 に示すような性能を有するブロアー（VB-001S-E）を導入し、後述する落雪実験を行った。なお、ブロアーの送風量は  $0.35\text{m}^3/\text{min}$  であり、送風時の圧力は  $4.0\text{kPa}$ （全閉状態時： $6.7\text{kPa}$ ）である。

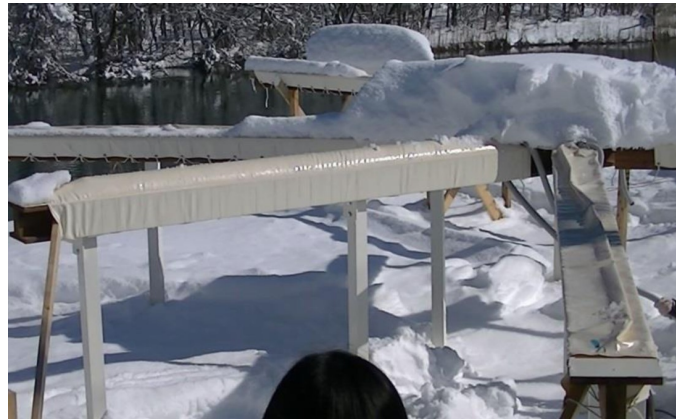
図 68 中央部の残雪状況

ガセットプレート部は図 68 に示すように残雪しやすい。そこで、図 69 に示すようなチューブタイプの装置を検討した。ガセットプレート部上膜の固定は、膜の膨らみに追従する納まりとしなければ排気時にきれいに萎まなくなるため、分岐する上弦材の膜装置に覆われる納まりとする（図 70 を参照）。なお、各膜袋（チューブ）への給排気はガセットプレート部を拠点として行われるものとする。

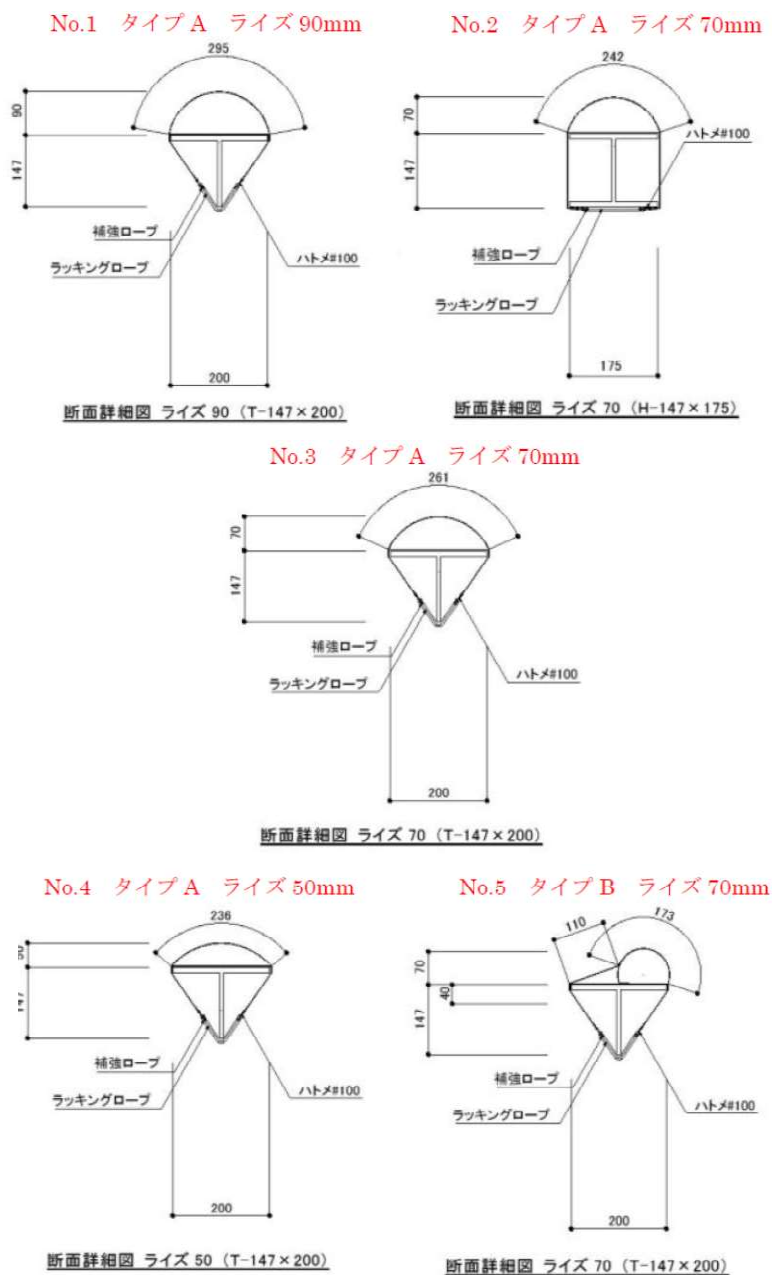
図 75 膜形状一覧（平成 27 年度）

平成 27 年度には図 75 に示すように、ライズやチューブ位置を変更させて検討を行った。平成 28 年度には膜への給排気効率点や対候性の改良や維持管理が容易になることから、図 76 および図 77 に示すチューブイン方式（二重膜構造）を採用する。なお、ライズ（膜の膨らみ高さ）は昨年度と同様に 70mm とし、テント倉庫における落雪屋根の勾配（4/10）に基づいて設定した。ただし、平成 27 年度の試験結果および膜形状から、ライズ 50mm でも処理できているので、コスト削減の観点からライズを 50mm に設定した。

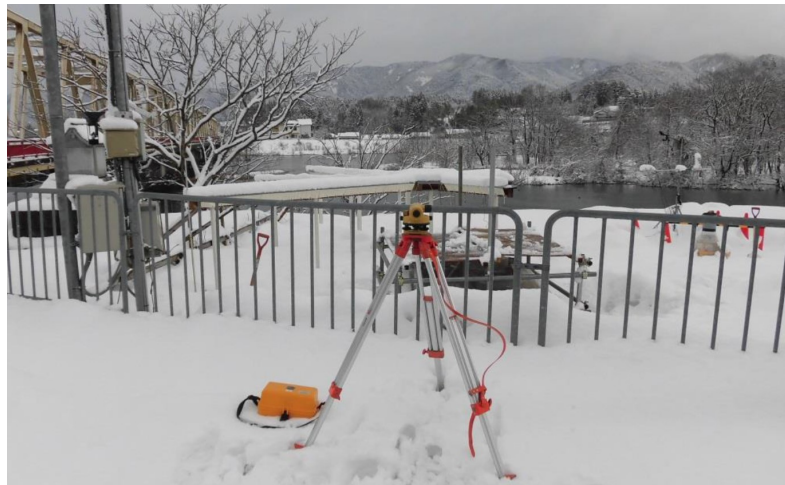
図 78 ライズ検証実験の様子

なお設計上は 50mm としたが、実際のライズを図 78 および図 79 に示すように調べた結果、製作・施工上の問題で約 40mm となった（表 23 を参照）。

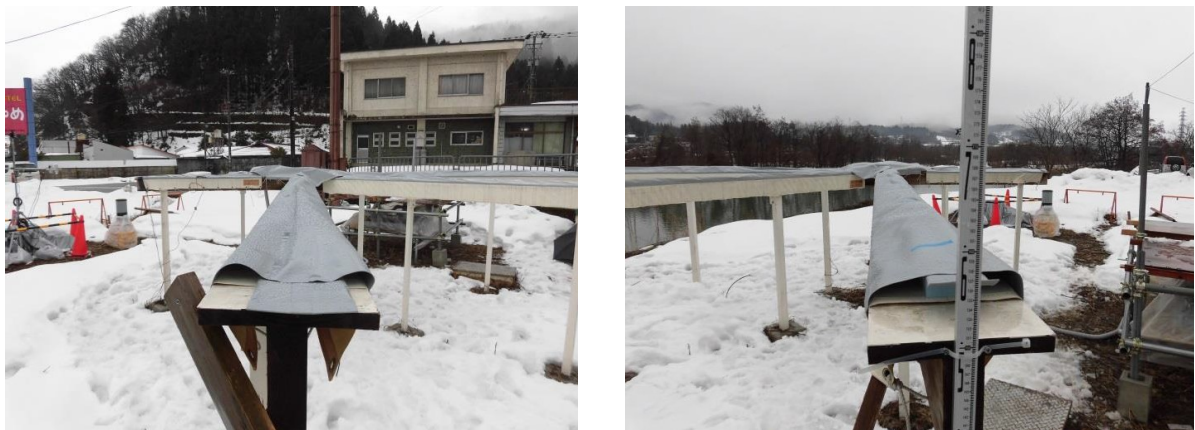
図 80 ライズ改良後の膜処理装置平面図

a) ライズ 70mm

b) ライズ 70mm+スペーサー

後述するように残雪量を減少させるために設定ライズを設定 50mm から 70mm に変更した (pp.80-82 を参照)。図 80 はライズ改良後の膜処理装置平面図を示す。両者の違いはチューブ下部におけるスペーサーの有無である。スペーサーを設けることでチューブの容積を削減でき、また膜袋の膨張および収縮時ではその形状が異なる。なお、加工誤差や取付け時に生じる施工誤差

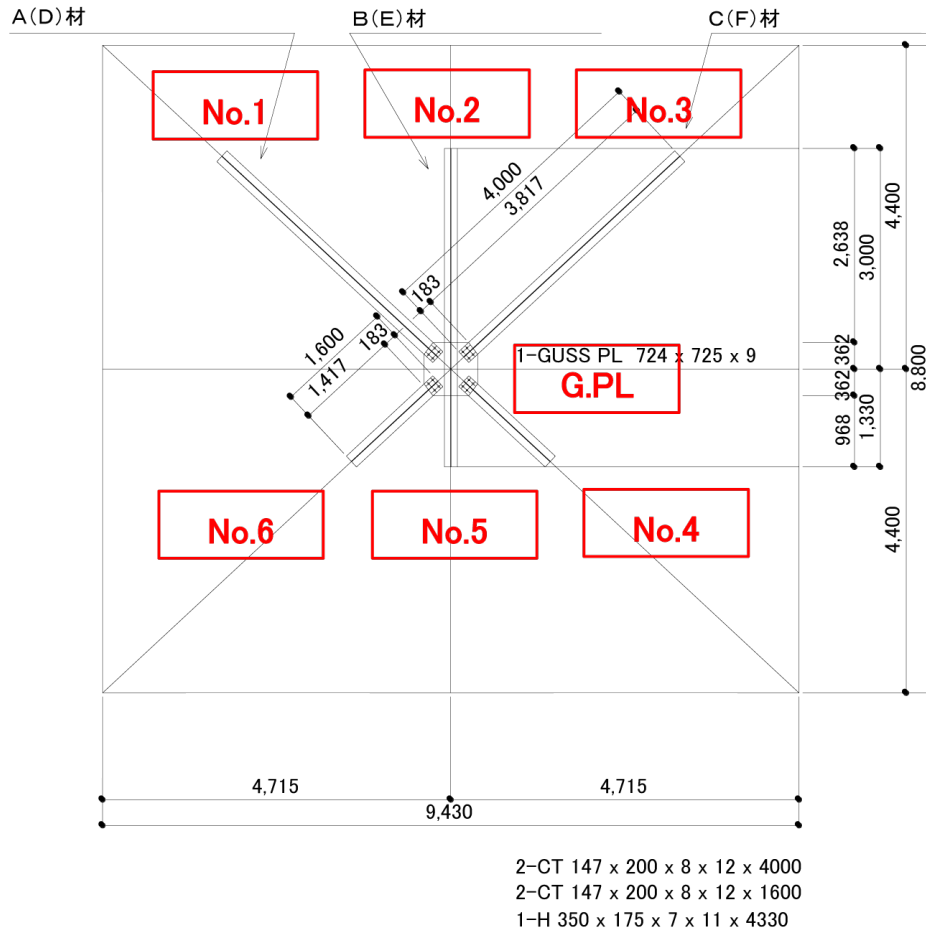
図 82 変更前の試験装置の配置図

上記の検討を行った結果、図 82 に示すような配置で実験を行った。なお、表 24 は各梁における試験装置のチューブタイプを示す。
