# 空気膜を利用した橋梁着雪処理装置の 開発および評価

～産学官共同研究報告書～

平成 29 年 10 月

公益財団法人 福井県建設技術公社

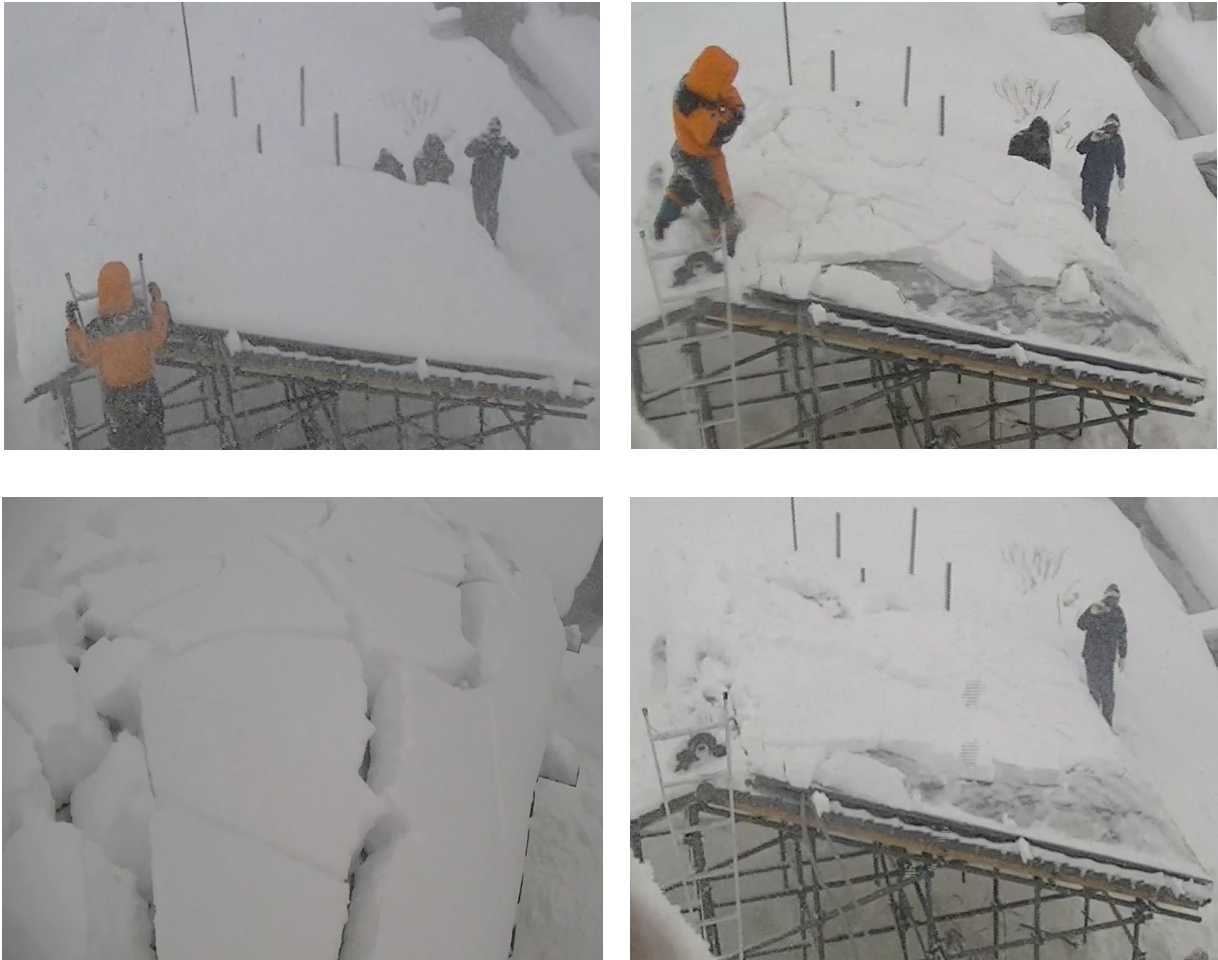
図85 雪密度の軽い新雪時の屋根雪落雪試験（2012年）

雪密度が軽い場合、たとえ積雪深が大きくても落雪しがたいことが報告されている。例えば、福井大学が2012年に実施した屋根雪処理装置の実験でも同様の結果が得られている（図85を参照）。なお、福井大学の実験によれば、図85に示す屋根上の雪は翌日落雪することができたことを確認している。

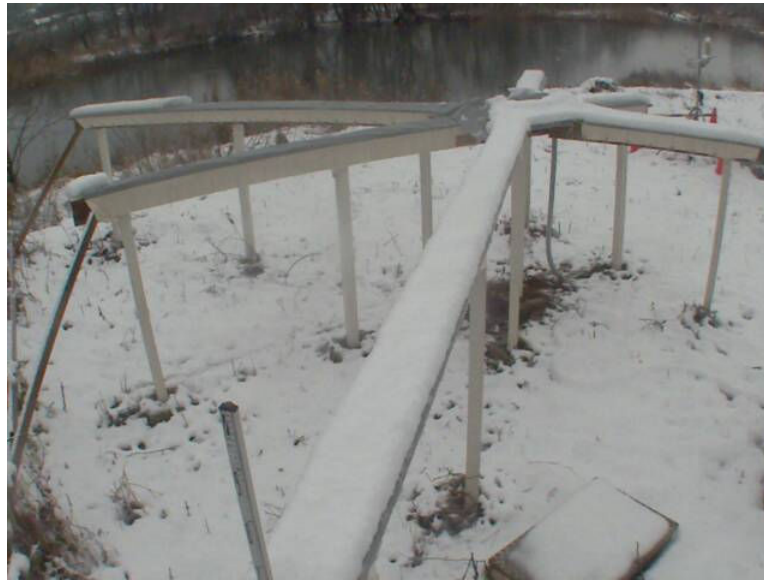
図 86 遠方手動で2回動作後の落雪の様子(2017年1月13日)

図 86 は1月13日の遠方手動で2回動作した後の落雪の様子を示す。なお、本試験では雪荷重で送風量が低下することが分かったため、表 21 に示すように降雪検知信号の維持タイマー(スノーアイコントロールボックスのタイマー)、積雪待機タイマーおよび送風運転タイマーの設定を変更した。

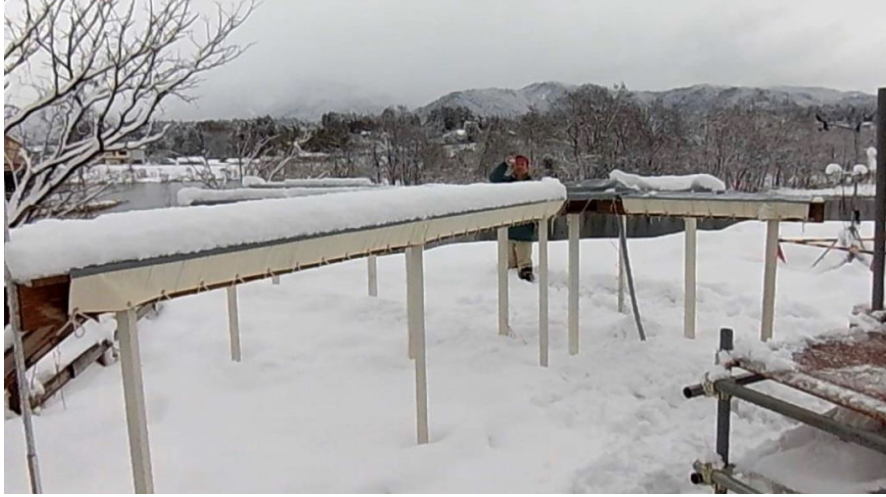
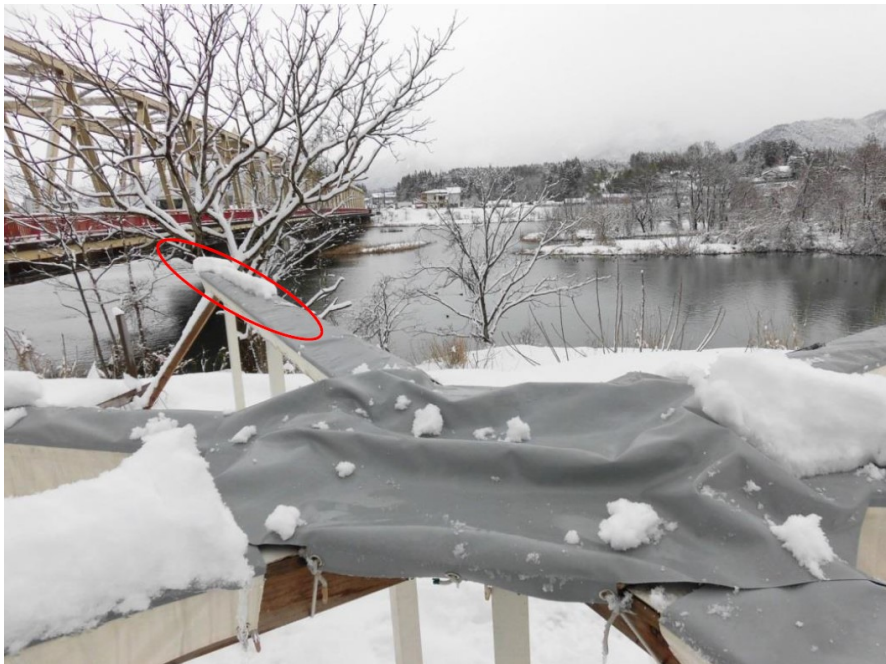
図 87 現地手動運転による落雪試験の様子 (2017 年 2 月 3 日)

図 87 は2月3日の手動による落雪試験の様子を示す。図 86 と異なり、フリータイプでも端部で残雪している事が分かる(図中の赤丸)。これはチューブを固定していないことにより、吸気-排気の繰り返しにともない、チューブが偏ったためだと考えられる。なお、偏心タイプでは他のフリータイプや中央タイプに比べて、膜の変形が少なく、落雪し難いことが再確認された。

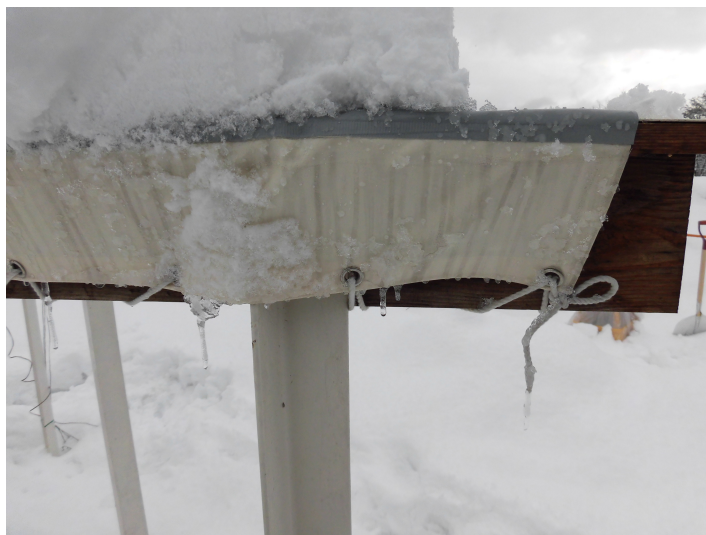
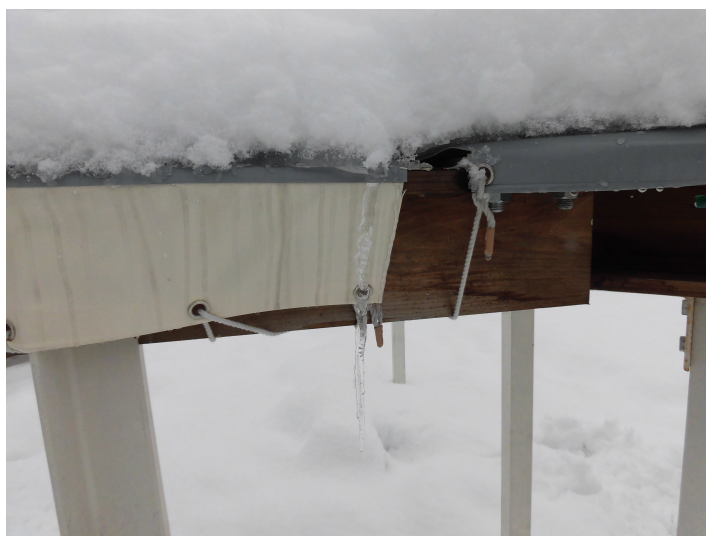
**図 88** 落雪試験前の様子（2017 年 2 月 2 日）

平成 28 年度の膜装置において梁上部以外は昨年度のものを流用している。膜の汚れから撥水効果が失われ、側面での着雪が生じている。また、**図 88** に示すようにガセットプレート取り付け部でつららが大きく成長し易くなっており、固定に紐を使用しているためこの部分でもつららが生じている。膜装置を取付けることによって生じる問題についても注視していかなくてはならない。

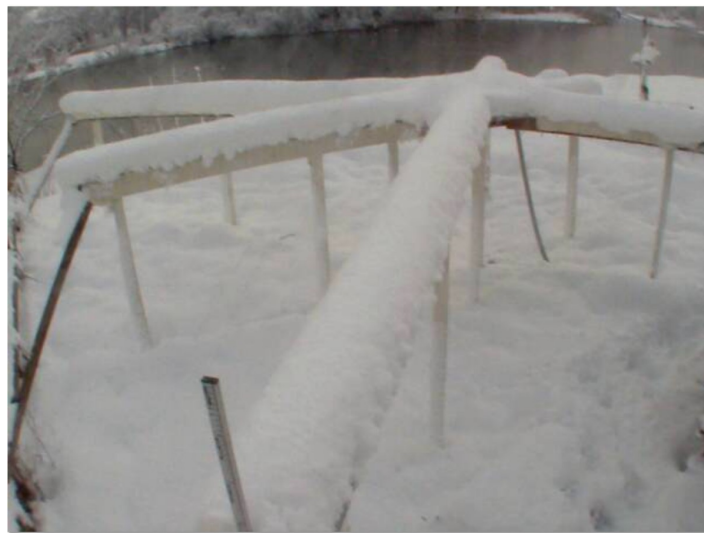
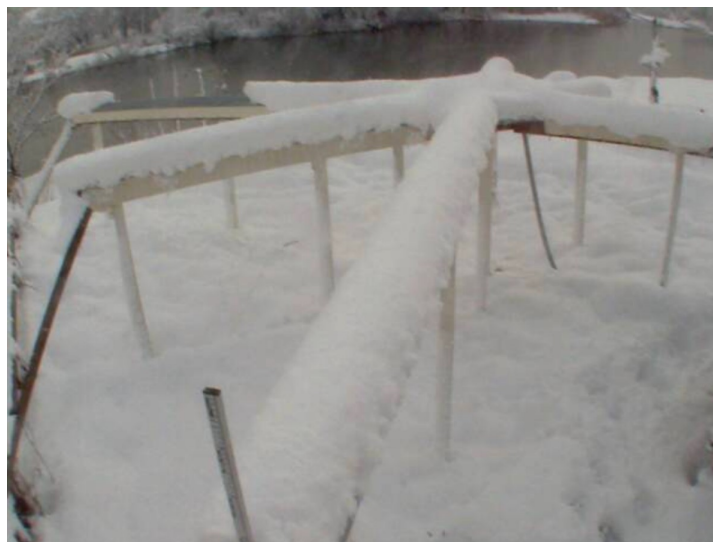
図 89 遠方手動運転による落雪試験の様子（2017年2月10日 9:00 頃）

図 89 は 1 月 13 日の遠方手動運転により動作した前後（9:00 および 9:15）の落雪の様子を示す。まず、始めに落雪が生じたのは No.3 の梁部であり、先端部から落雪が生じている。次に、No.2 の梁部で落雪が生じ、No.1 へと連鎖して落雪が生じている（図 90 を参照）。中央部は梁部での落雪に追随するように落雪が生じたが、十分に落雪しているとは言い難い。なお、ライズ 70mm 変更および制御再変更直後の落雪試験では短い梁部と中央部を除けば、約 15 秒後に落雪が完了した。図には示さないが、吸気および排気を繰り返しても、9:15 時点では中央部の落雪は生じなかった。中央ガセットプレート部においてはチューブの直径を大きくし、膜の変形を大きくするなどの工夫を施す必要がある。装置の形状、梁部との連結を含めて、中央部は今後の課題としたい。

【No.1~3 全て落雪（ほぼ 1 回目で落雪）、No.4~6 落雪なし、中央ガセット一部落雪】

送風直前（0 秒）

送風 5 秒後

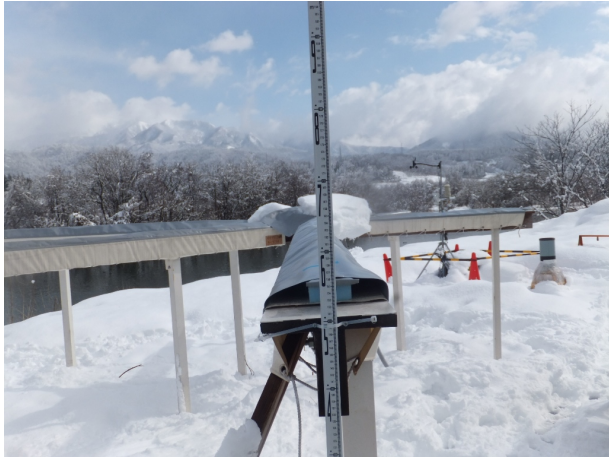
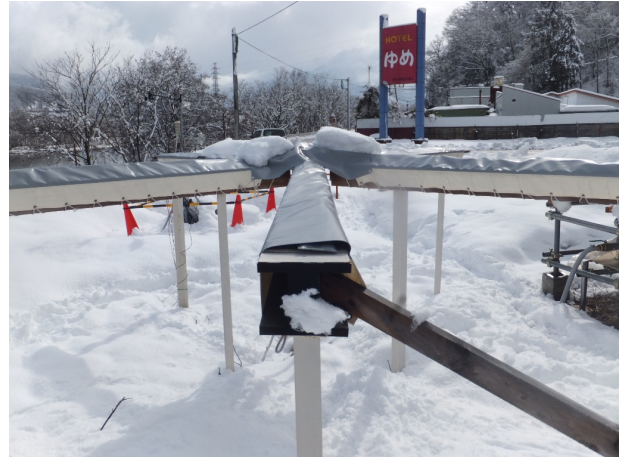
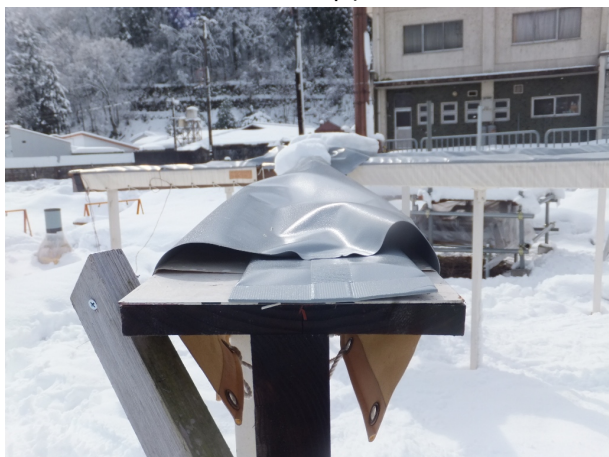
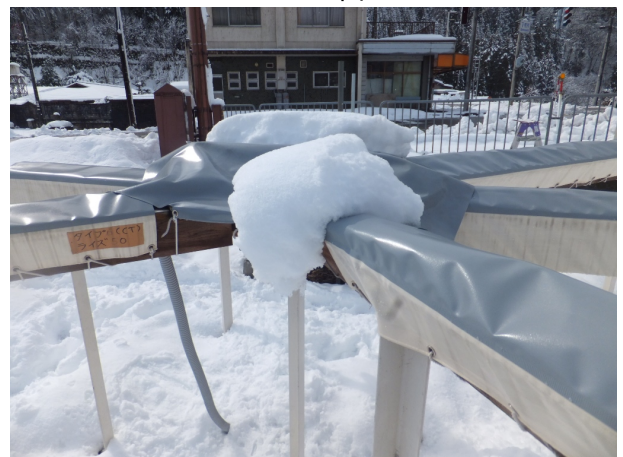
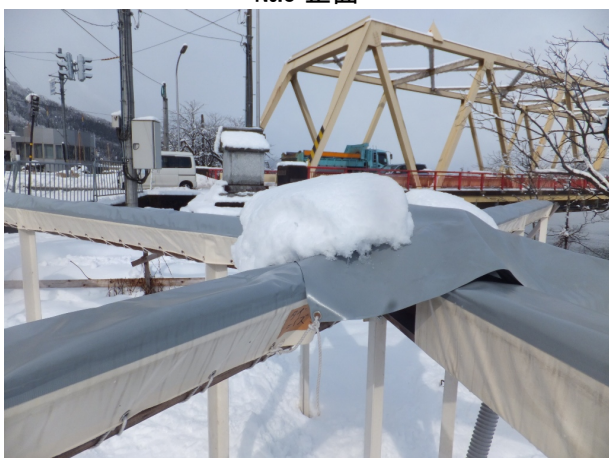
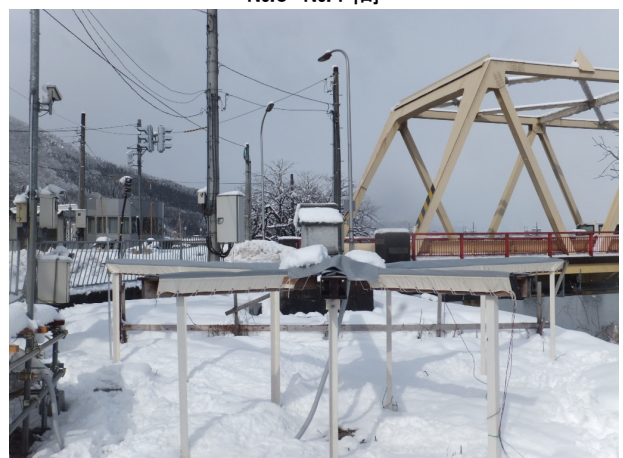
図91 遠方自動運転による落雪試験の様子(2017年2月10日 11:00頃)

図91は遠方自動運転による落雪後(11:00)の様子を示す。9:15以降に送風排風を53秒周期(送風20秒、排風8秒)で繰り返し作動させた結果、図91に示すように短い梁部の落雪が生じ、中央部のみ残雪が生じた。膜上の雪塊が融解し、滑雪しやすい状態となっていたにもかかわらず、中央部の雪が残っている。膜が十分に膨らみきらず、吸気後も膜のしわに雪塊が引っかかることから、装置の更なる改良が必要である。【No.4~6全て落雪、中央ガセット一部落雪】

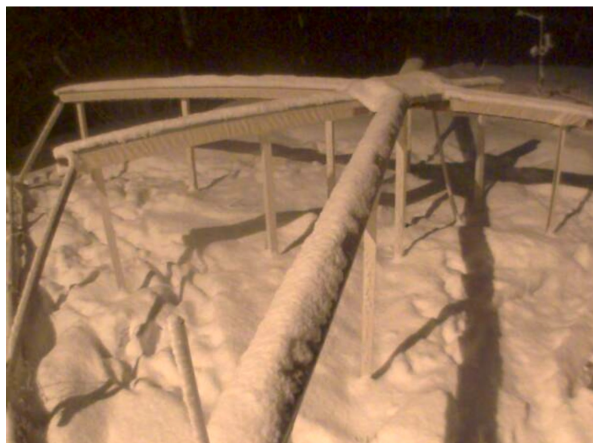
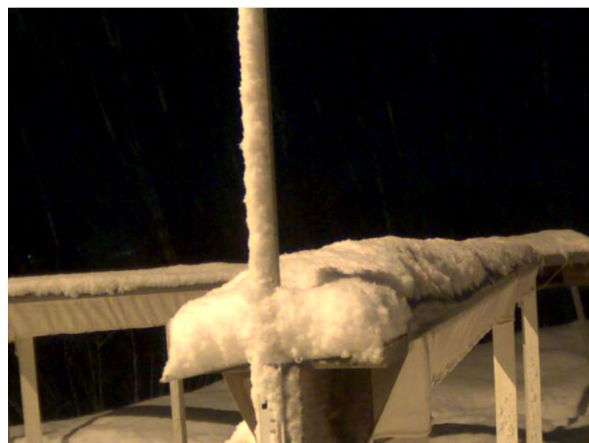
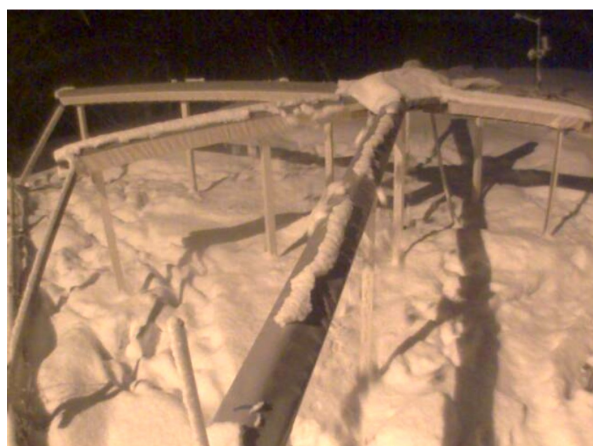
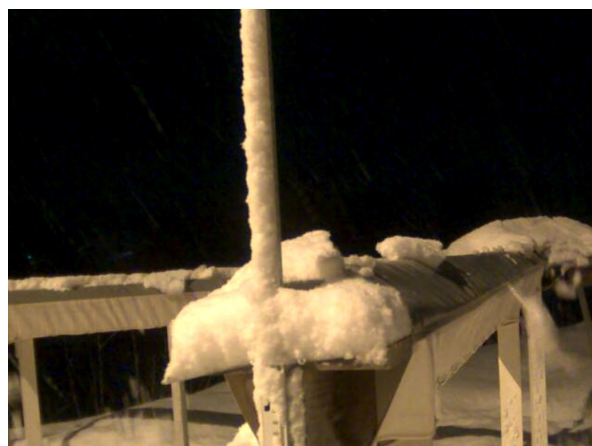
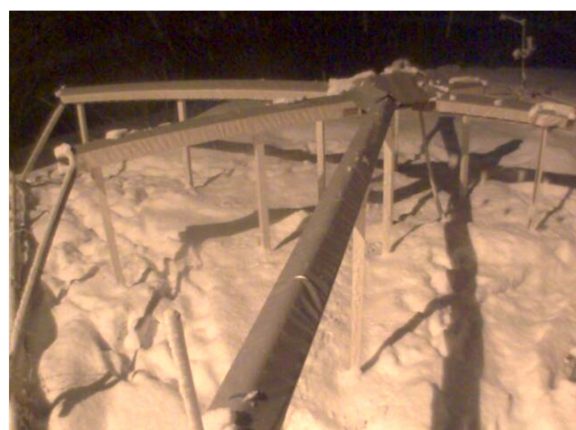
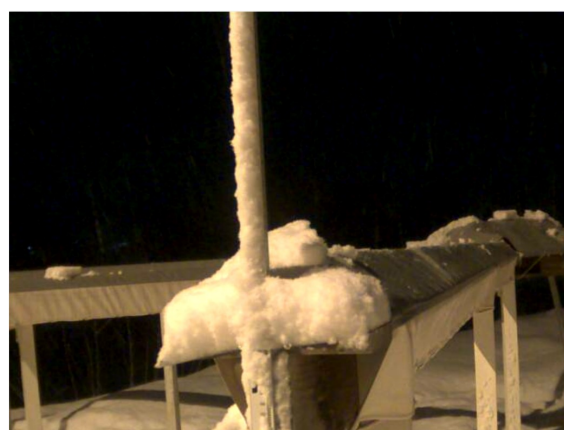
図 92 遠方自動運転による落雪試験の様子（2017年2月10日 23:19）

図 92 は 2 月 10 日 23:19 の遠方自動運転による落雪の様子を示す。数 cm の積雪に対して、1 回目の送風排風で 90%以上を、2 回目の送風排風でほぼ全ての膜上の雪が滑落した。画像で見る限りは、1 回目の落雪でほぼ全ての雪塊と膜が剥離を起こしていることが分かる。

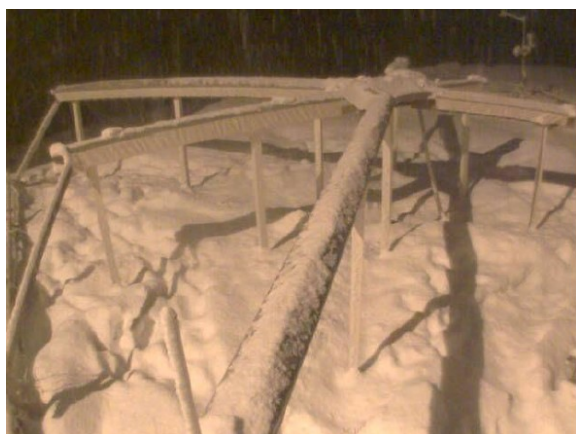
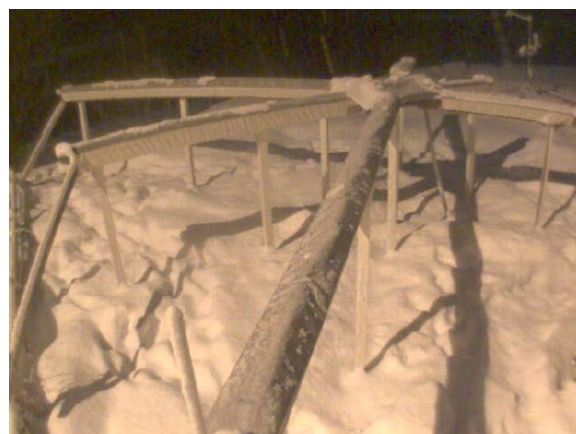
図93 2017年2月11日の落雪試験の様子(0:00頃)

図93は2017年2月11日0:00頃の遠方自動運転による落雪試験の様子を示す。深夜0:00から夜中から未明まで図のように降雪があり、落雪を繰り返しており、中央部を除けば、膜上には積雪していないことが分かる。

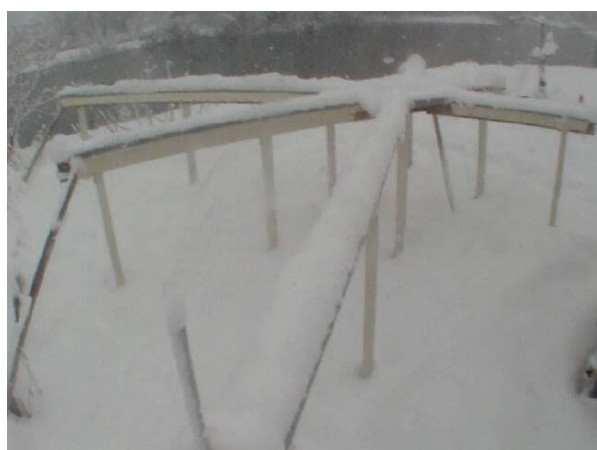
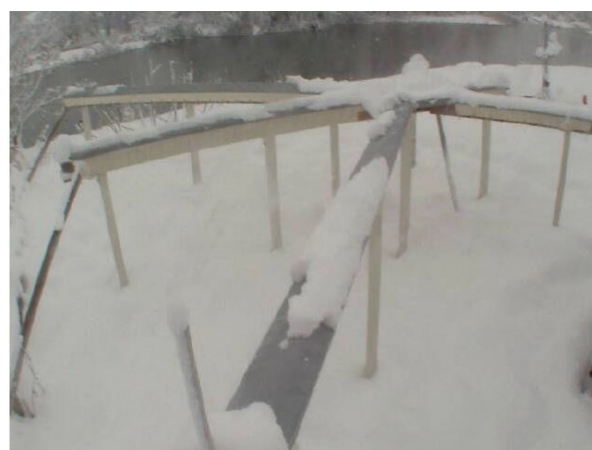
図94 2017年2月11日の落雪試験の様子(9:00頃)

図94は2017年2月11日9:30頃の遠方自動運転による落雪試験の様子を示す。部分的落雪が生じており、上弦材No.3(スペーサ無し)の方が落雪しやすいように見える。これはスペーサがない方がより大きな膜の変形が生じ、接触面積がより減少し、凍着力が解消されたためと考えられる。

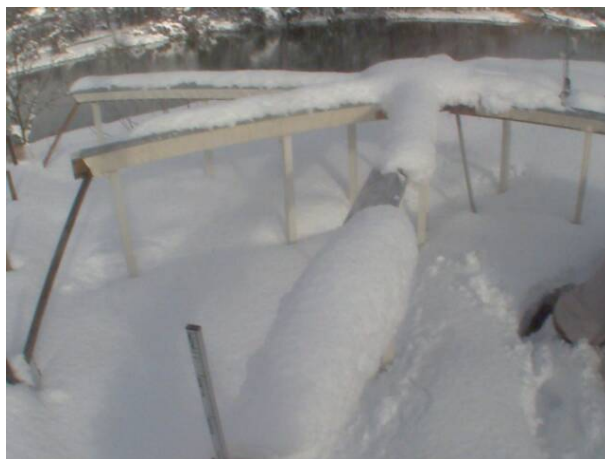
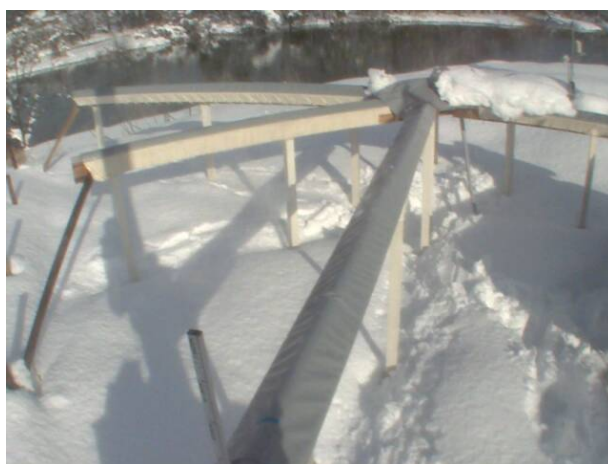
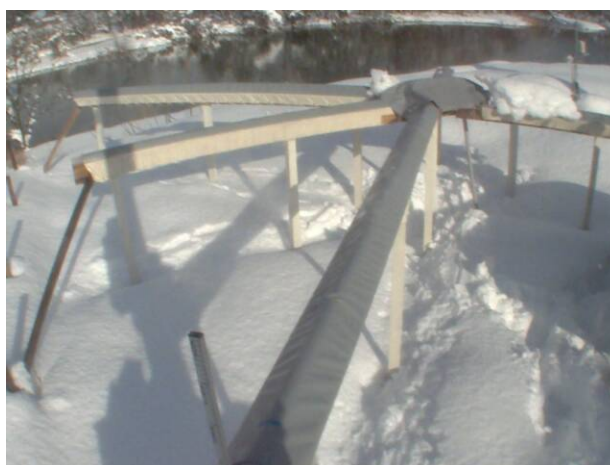
図 95 遠方手動運転による落雪試験の様子（2017年2月12日 15:25）

図 95 は 2 月 12 日の遠方手動運転による落雪の様子を示す。送風排風回数は 3 回であり、No.1～5 は全て落雪し、No.6（ライズ 40 mm の偏心タイプ）のみ半分程度残雪した。No.6 ではひび割れはなく、全体を持ち上げるだけで、落雪は生じがたく、No.3～4 の間も一部残雪した。なお、雪を取り除いてみると、膜の裾野の張りが弱く、これらに原因があるように思われる。中央部の残雪に関して、短い上弦材の雪塊が落雪していないことも要因の一つだと考えられる。

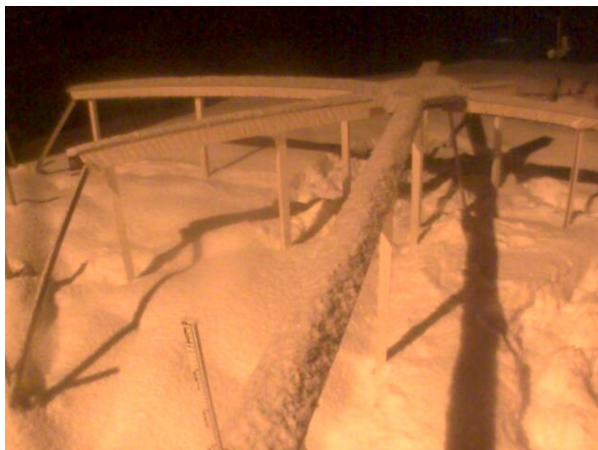
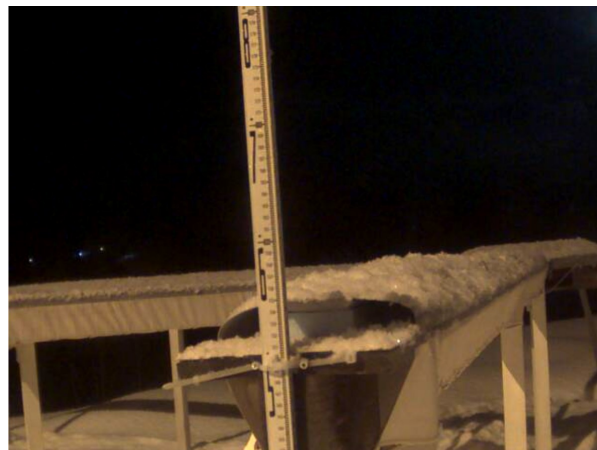
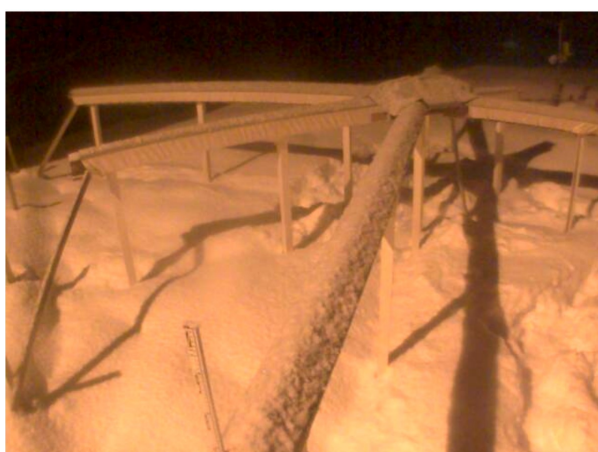
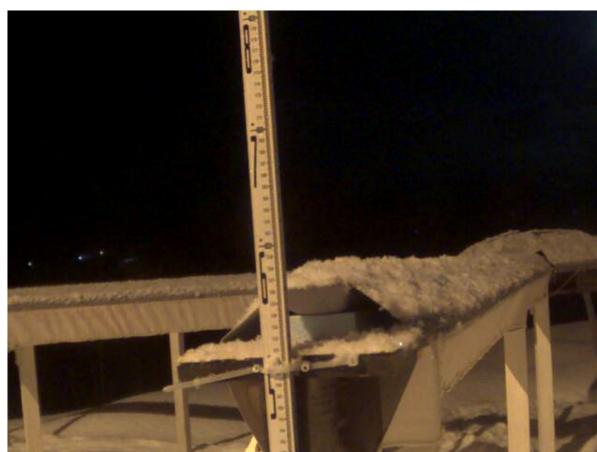
図 96 遠方自動運転による落雪試験の様子 (2017年2月13日 21:05)

図 96 は 2 月 13 日の遠方自動運転による落雪の様子を示す。1cm 未満の積雪に対して、送風排風を 3 回実施して、落雪を試みたが十分に落雪しなかった。これは先述のように雪密度が小さく、雪塊が膜材の変形に追従したため、凍着剥離が生じたためだと推察される。

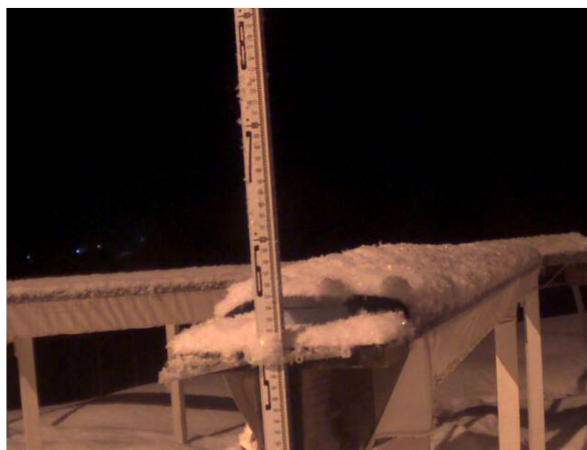
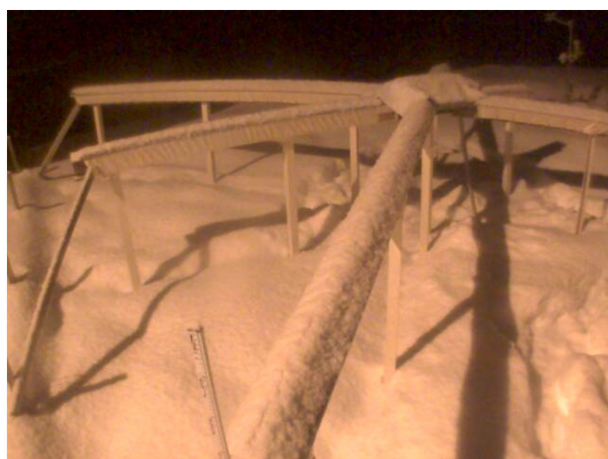
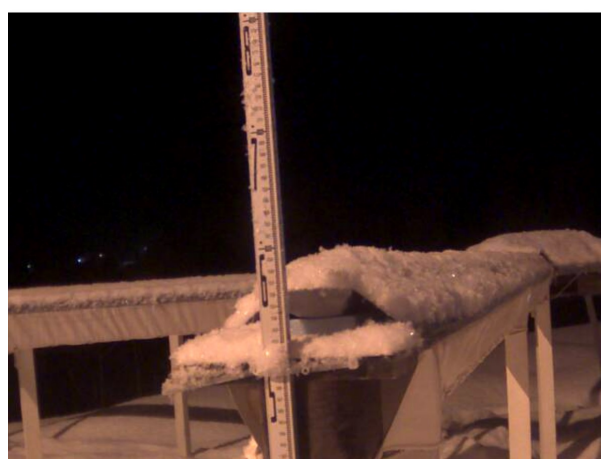
図 97 遠方自動運転による落雪試験の様子（2017年2月14日 20:59）

図 97 は 2 月 14 日の遠方自動運転による落雪の様子を示す。1cm 程度の積雪に対して、送風排風を 3 回実施して、落雪を試みたが十分に落雪しなかった。これは前日の実験と同様の結果であり、その理由も同じだと推察される。

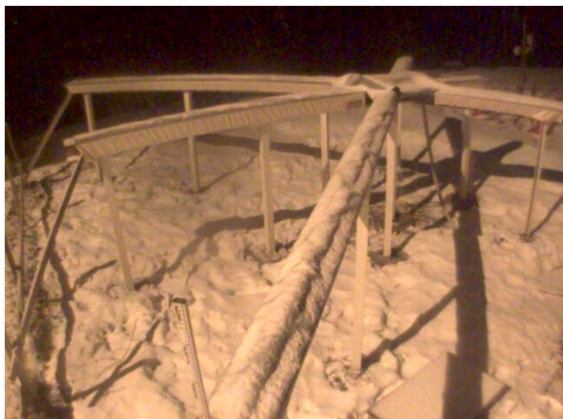
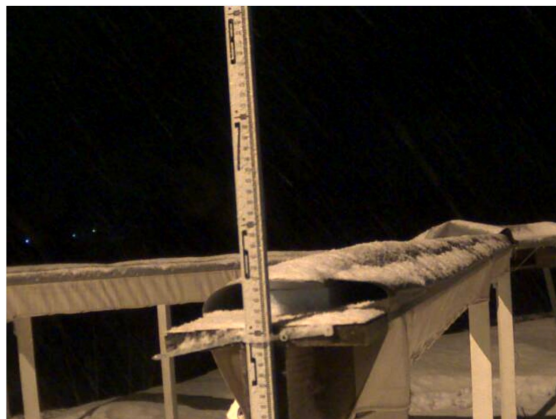
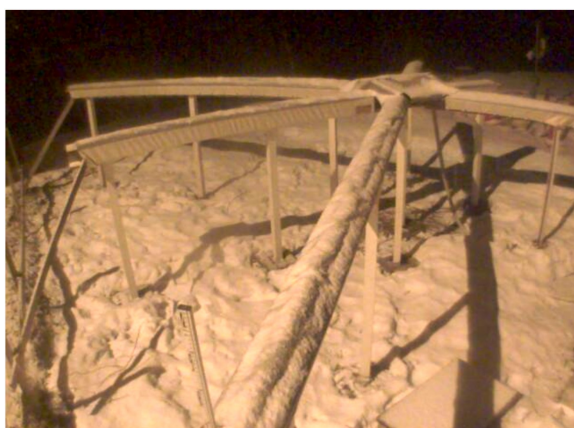
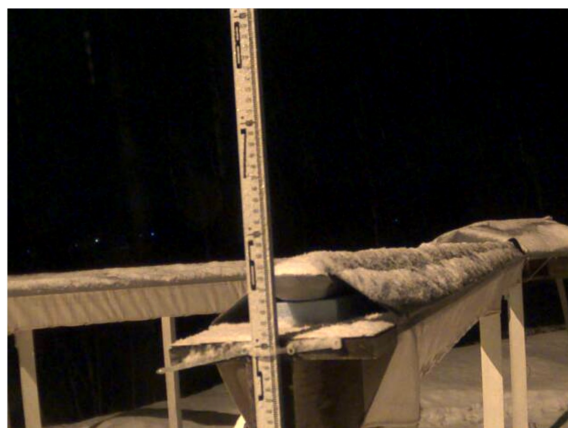
図 98 遠方自動運転による落雪試験の様子 (2017年2月21日 00:47)

図 98 は 2 月 14 日の遠方自動運転による落雪の様子を示す。1cm 程度の積雪に対して、送風排風を 3 回実施して、落雪を試みたが前日の実験と同様に落雪しなかった。

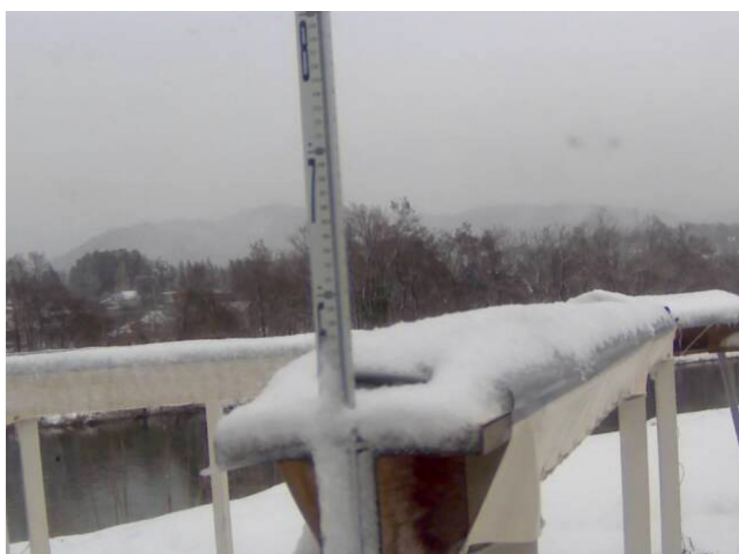
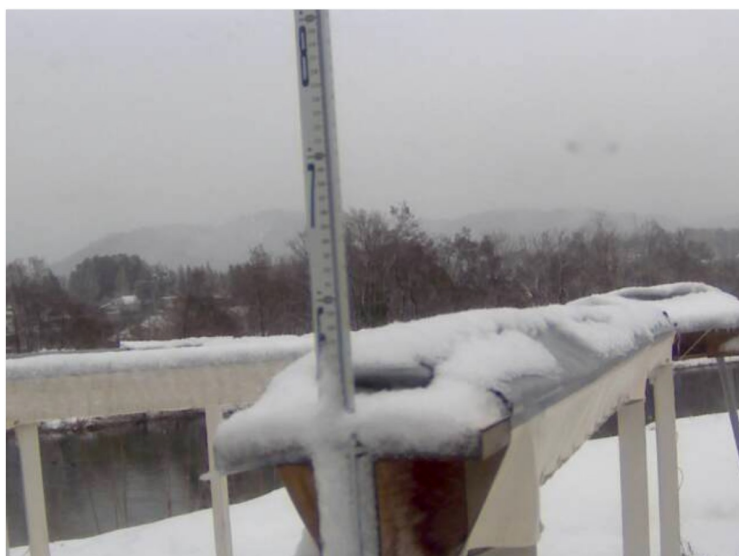
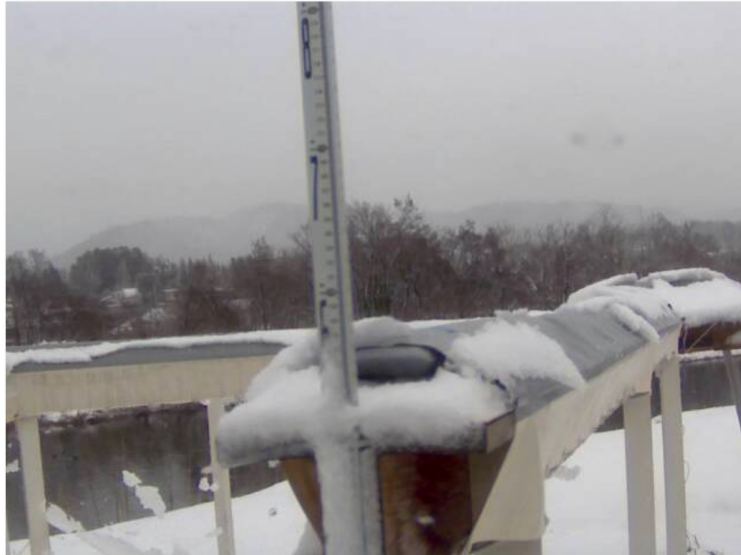
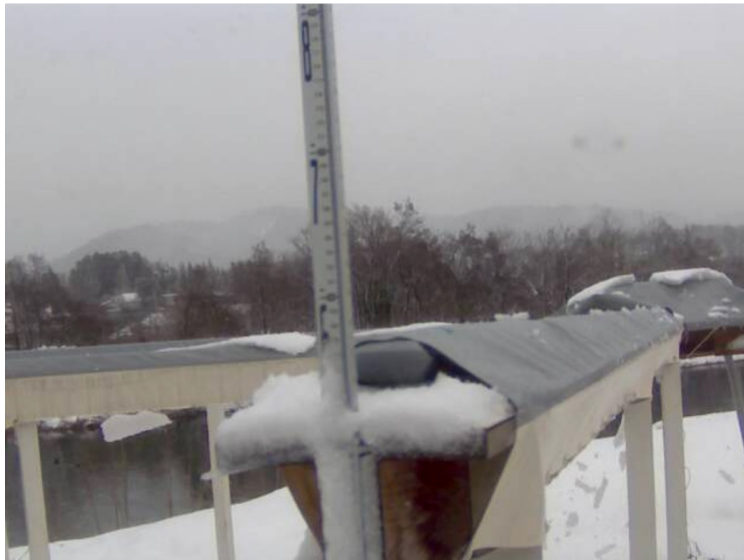
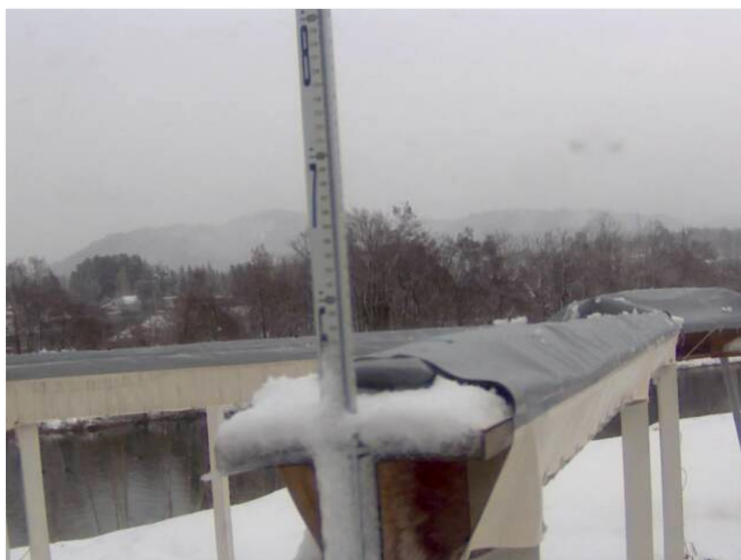
図 99 遠方自動運転による落雪試験 (No. 1) の様子 (2017 年 2 月 21 日 10:39)

図 99 は2月21日の遠方自動運転による No.1 部材の落雪の様子を示す。1cm 程度の積雪に対して、送風開始から約 8 秒後から落雪し始め、送風開始から約 12 秒後（排風 1 回目）には概ね全ての膜上の雪が落雪した。その後、1 回目では中央部のガセットプレート上に残雪しているが、雪塊は膜から剥離していることが見て取れる。さらに 2 回目の送風および排風動作で中央部のガセットプレート上の雪塊も落雪した。図 100 は2月21日の遠方自動運転による落雪試験（全景）の様子を示す。なお、写真を見る限りでは、雪塊と膜は凍結状態ではなく、融解状態であったと思われる。ゆえに、平成 27 年度と同様に、日中の融解しやすい状態では落雪が促進されることが分かった。

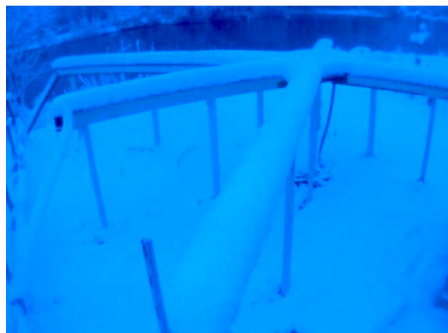
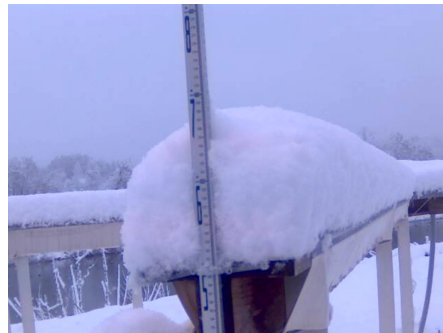
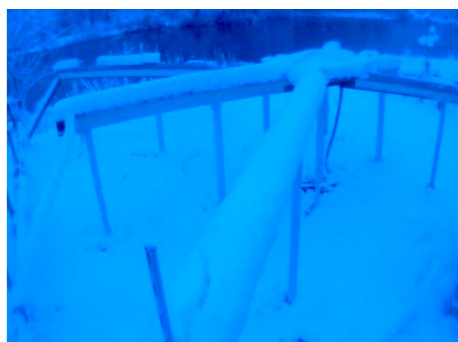
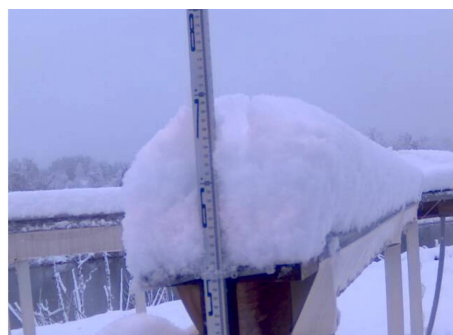
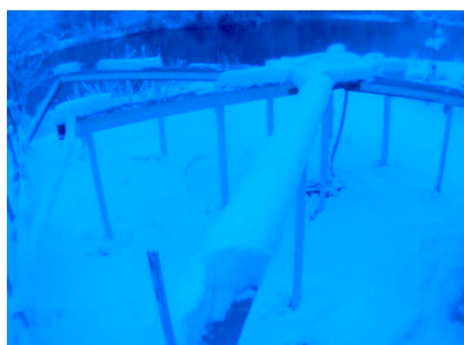
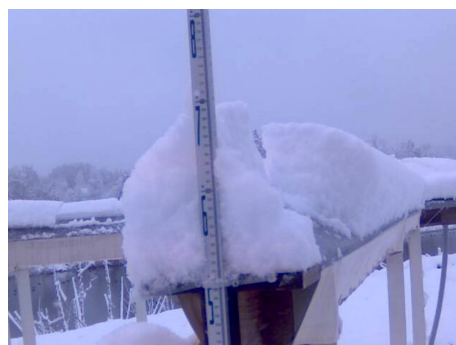
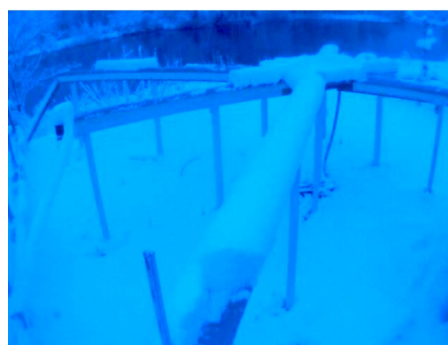
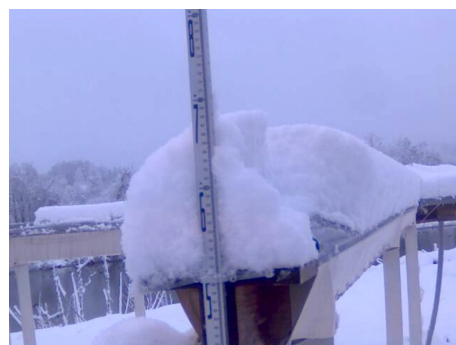
図101 遠方自動運転による落雪試験の様子(2017年3月8日06:21)

図101は3月8日の遠方自動運転による落雪試験の様子を示す。18cm程度の積雪に対して、膜のタイプ毎にその落雪率に差が生じ、最も落雪率が高かったものは、タイプA70mm(中央タイプ)であった。一方、スペーサーを入れたNo.1部材では残雪しやすい結果となった。

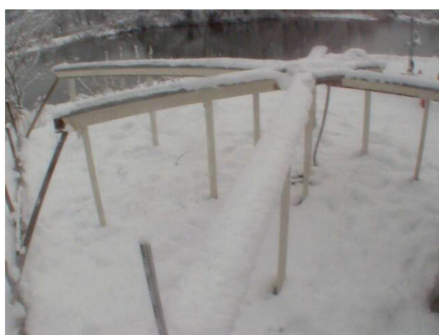
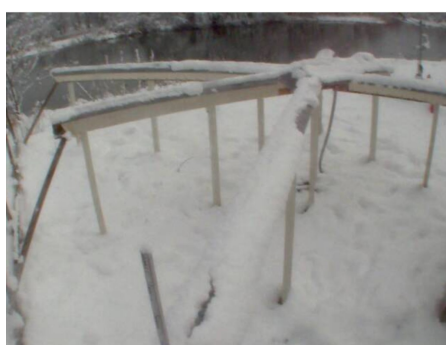
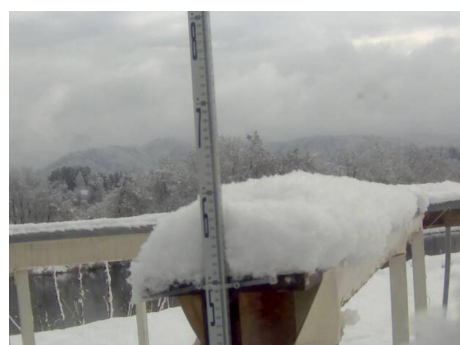
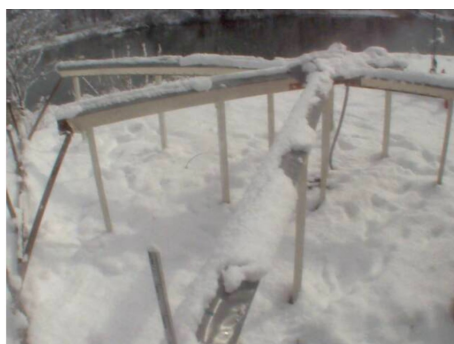
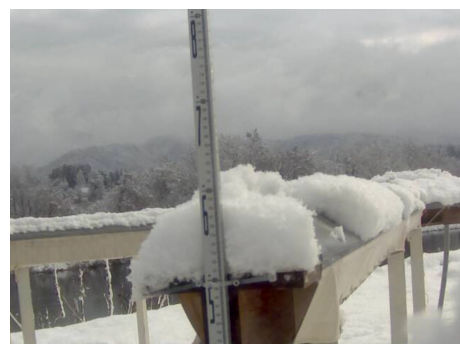
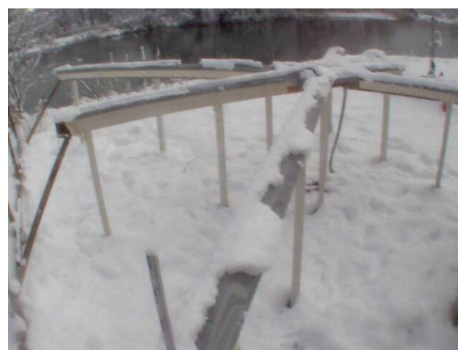
図102 遠方自動運転による落雪試験の様子(2017年3月8日06:21)

図102は3月8日の遠方自動運転による落雪試験の様子を示す。10cm程度の積雪に対して、送風排風を繰り返すことで落雪量は増加したが、いずれの膜においても局所的に残雪が確認できる。

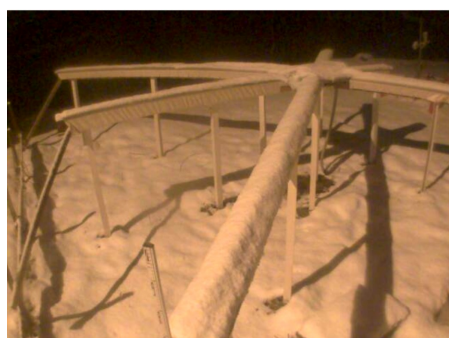
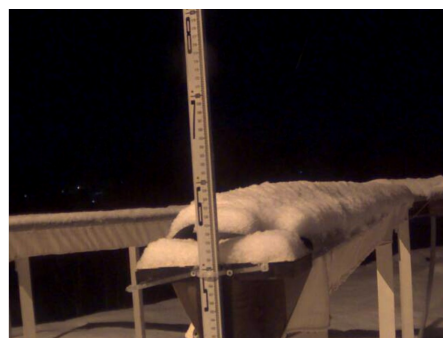
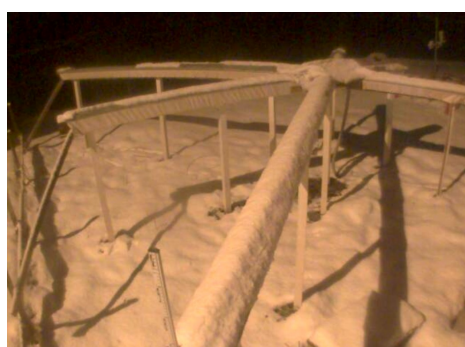
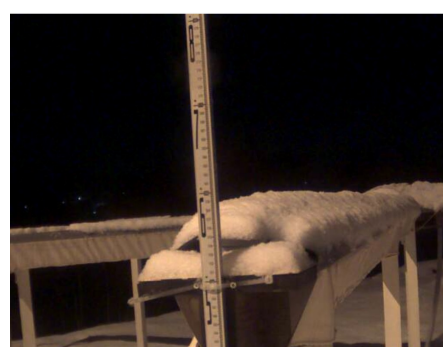
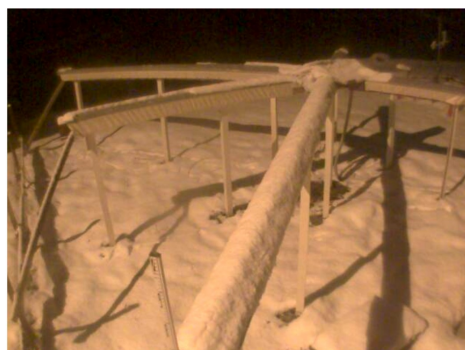
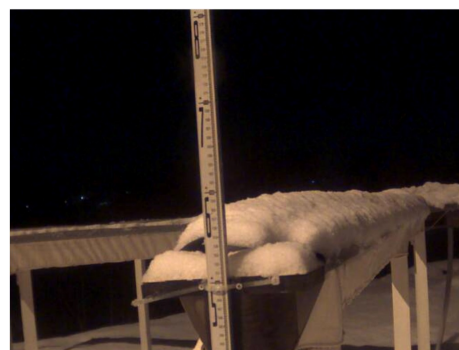
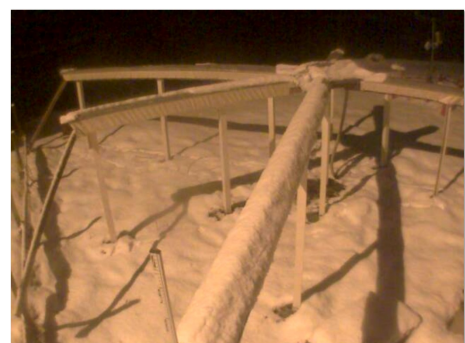
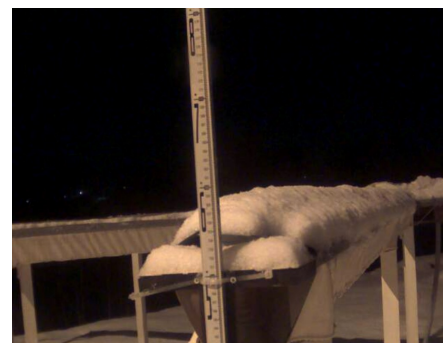
図 103 遠方自動運転による落雪試験の様子 (2017年3月8日 21:33)

図 103 は 3 月 8 日の遠方自動運転による落雪試験の様子を示す。3cm 程度の積雪に対して、No.3 ~6 はほぼ全て滑雪したのに対して、No.2 は 1/4 程度落雪し、中央部は落雪し難かった。
