メンテナンスに優れた 橋梁伸縮装置の研究開発

産学官共同研究報告書

公益財団法人 福井県建設技術公社

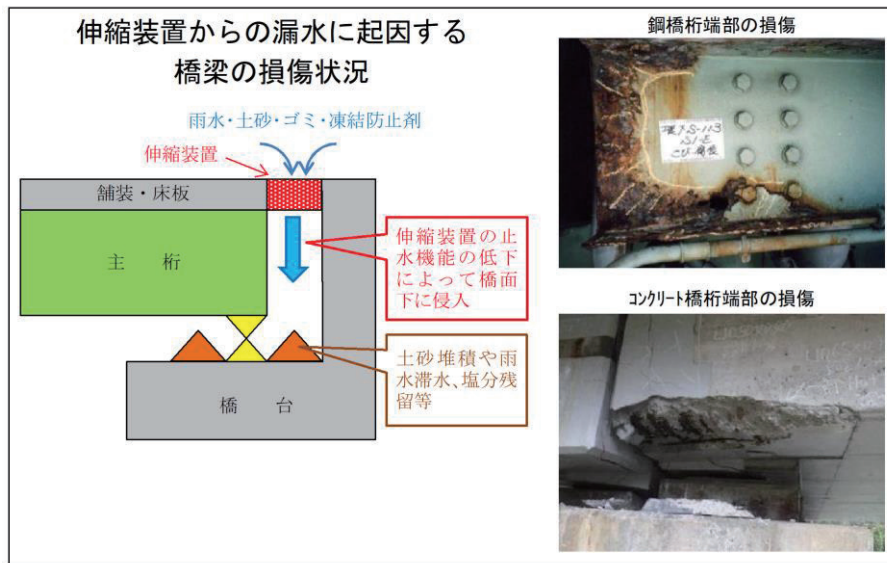
図-1 橋梁の損傷状況の例

図-1 に橋梁の損傷状況の例、図-2 に本研究において開発を目指す伸縮装置の概要を示す。

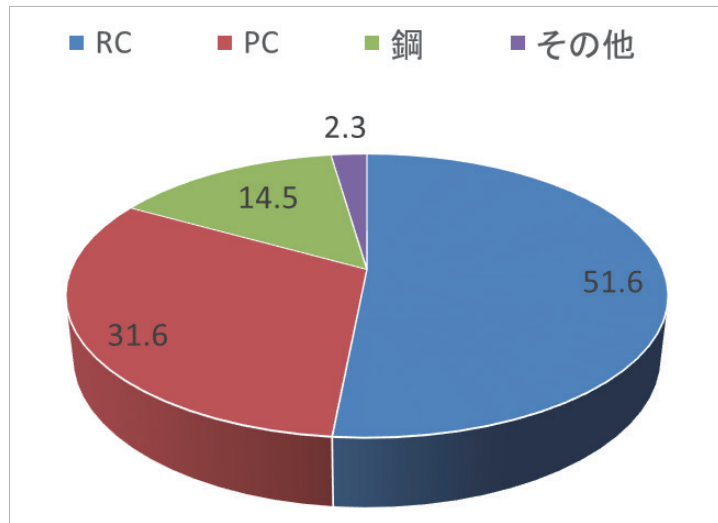
図 2 福井県管轄橋梁の橋種の内訳

次に、福井県管轄橋梁 2351 橋の橋種を求めた。橋種を求める際に用いたデータは「橋梁諸元」である。橋種と橋梁数の関係を図 2 に示す。

図 2 より、福井県管轄橋梁 2351 橋の橋種は、RC 橋 (51.6%)、PC 橋 (31.6%)、鋼橋 (14.5%) の順で多く、RC 橋が約半数を占めていると分かる。RC 橋のうちの多くは橋長が短く、伸縮装置の入っていないボックスカルバートであると考えられる。

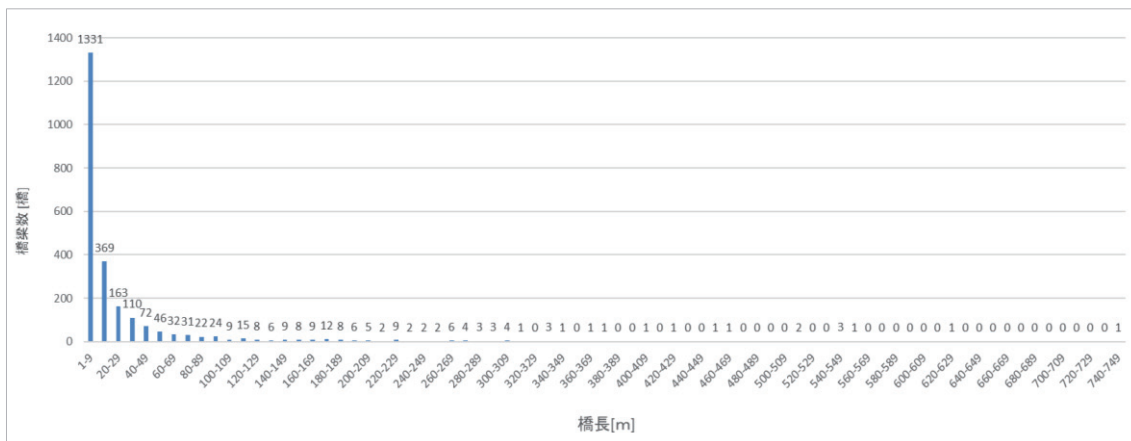
図 3 福井県管轄橋梁の橋長

次に、福井県管轄橋梁 2351 橋の橋長を求めた。橋長を求める際に用いたデータは「橋梁諸元」である。橋長と橋梁数の関係を図 3 に示す。

図 3 より、福井県管轄橋梁 2351 橋は 1 から 9m の橋長が最も多く、1331 橋 (56.6%) である。最大は 743m であった。10 から 19m の橋数は 369 橋、20 から 29m の橋数 163 橋と減少している。

図 3 より、福井県管轄橋梁 2351 橋は 1 から 9m の橋長が最も多くなっている。しかし図 9 より、伸縮装置健全度Ⅲの橋梁は 10 から 29m の橋長のものが多いと分かる。これは 1 から 9m の範囲は橋長が短いため伸縮装置が入ってないものの割合が多いからではないかと考える。

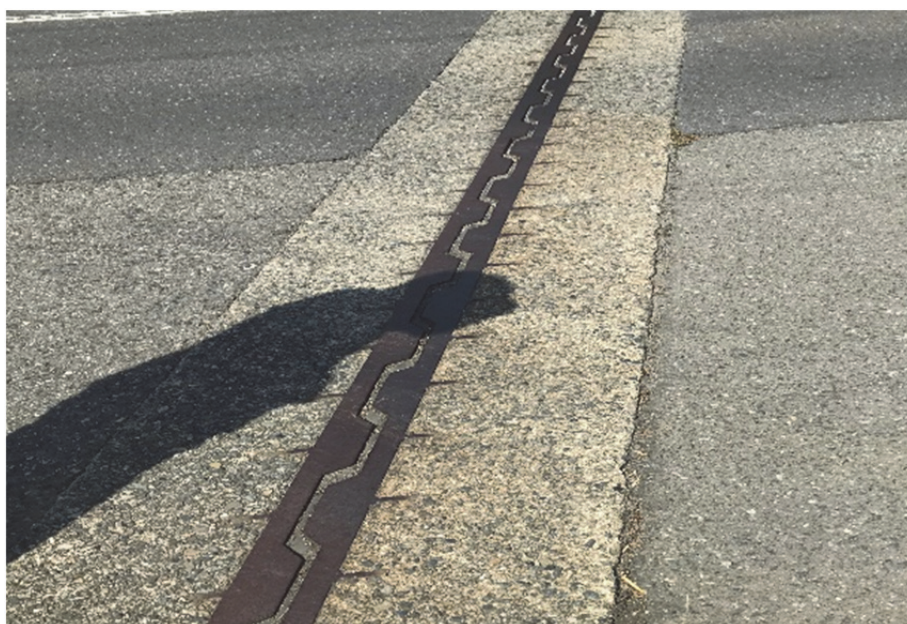
図 27 荷重支持型伸縮装置

ここで、福井県管轄の鋼橋の伸縮装置補修の実例を挙げて伸縮装置を説明していく。図 27 にその橋梁の荷重支持型伸縮装置を示す。

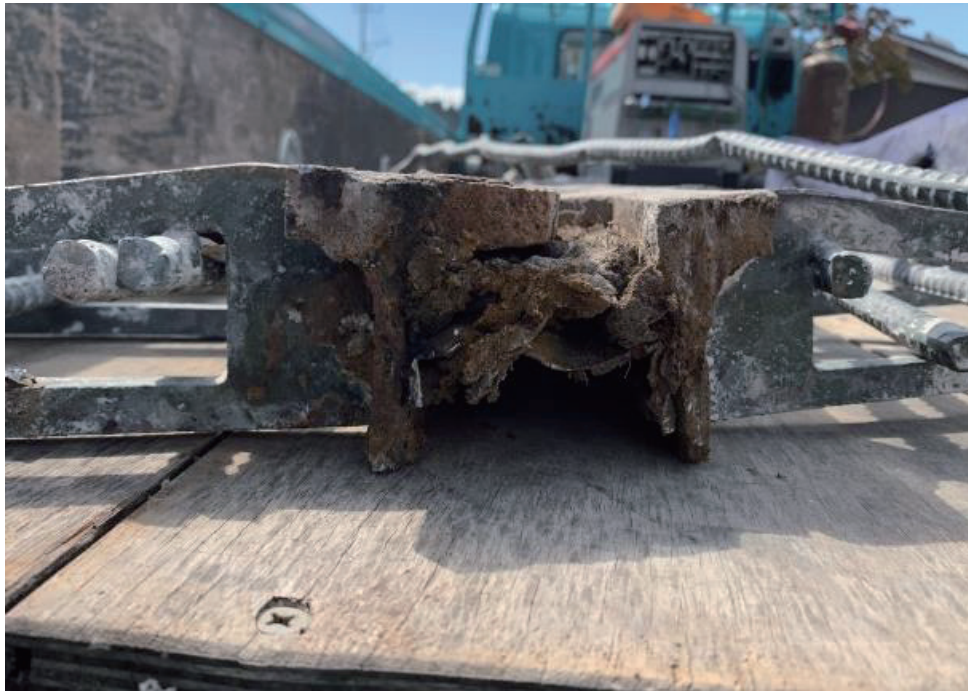
図 28 劣化した伸縮装置

ここでは、伸縮装置補修工事を行っている。これは伸縮装置の止水ゴムが劣化し漏水が発生したので、伸縮装置を取り替えている工事である。図 28 は既設の取り外した伸縮装置の断面であり、ジョイントの間にある止水ゴムが劣化していることがわかる。新しく取り付ける健全な伸縮装置を図 29 に示す。

図 29 に比べ図 28 は、止水ゴムが痛み、地上からの水漏れを防げず、橋梁の損傷を引き起こす原因となる。しかし、伸縮装置の止水ゴムが時間とともに劣化していくのは防ぎようのないことである。鉄の部分は損傷がなく健全な場合でも伸縮装置全てが使用できなくなる。また、周りのコンクリートまではがさなければいけないため、交通規制も長時間を要し、工事に無駄な時間と費用が大幅にかかる。

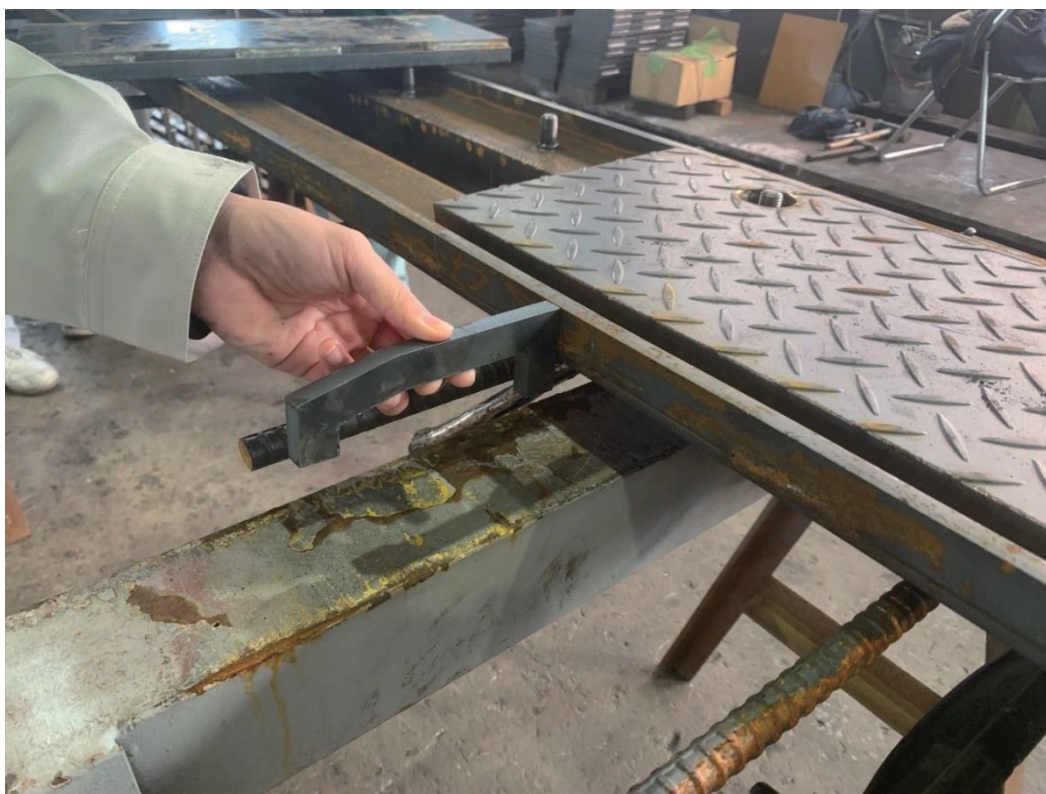
図 37 プラウ誘導版

まず、今回開発した伸縮装置の部材を説明していく。プラウ誘導版とは、2.3 損傷の原因で述べたように除雪作業時の除雪車のスノープラウが接触したことにより、フェースプレートのずれや周囲の舗装の剥離を防ぐためのものである。プラウ誘導版を図37に示す。

図37のように、床板側のフェースプレートに沿って250 [mm] ピッチで設置していく。これがあることにより、スノープラウがフェースプレートに接触することを防ぐことができる。

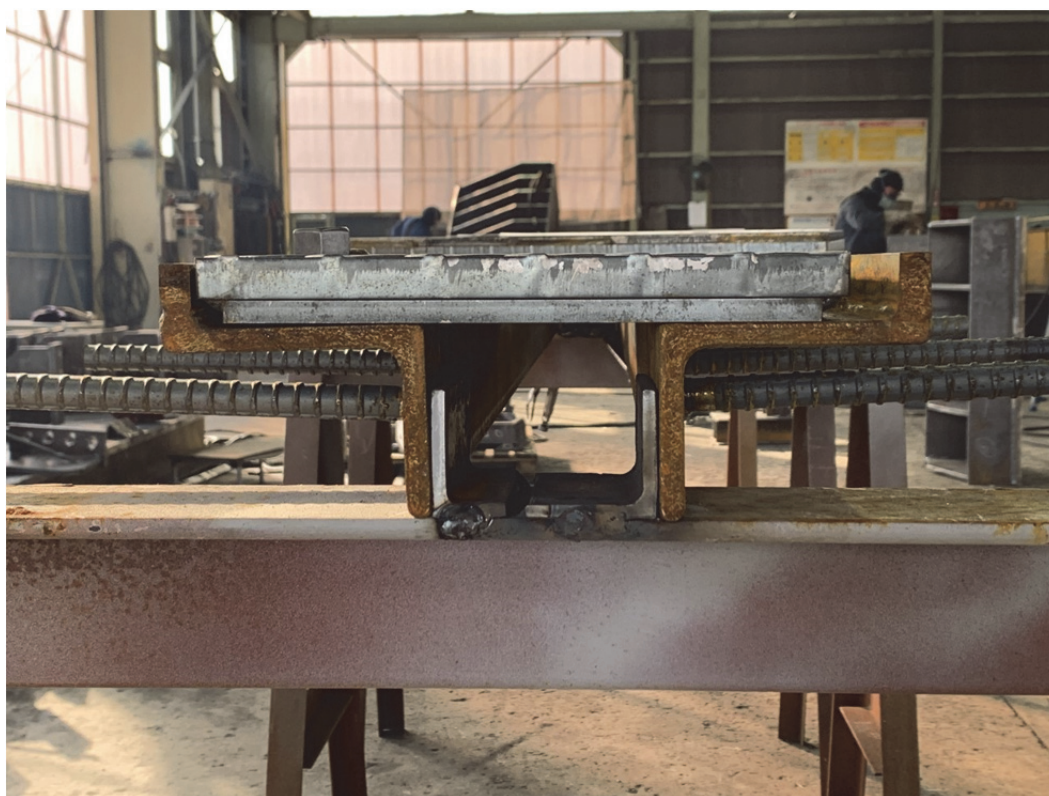
図 38 フェースプレート

また、今回のフェースプレートは鋼材を二枚重ね、上から1枚目は縞板鋼板であり、2枚目は SM400 の材質の鋼板である。この2枚が重なったフェースプレートを図 38 に示す。

これを2枚にしたのは、1枚だとボルトがスタッド溶接であるため、ボルトの根元に突起物が発生し、ボルトのナットが締められなくなる。この状態を図 39、図 40 に示す。図 39 のように突起物が発生するが、2枚重ねることで、図 40 のように余白を設けナットを締める空間ができる。ナットを締めた後、さらに、余白を樹脂で埋める。そして、フェースプレート脱着の際には、樹脂を剥がしこのボルトを取る。また、フェースプレートは1パネル定尺 500 [mm] で配置し、端数は端部で調整する。

そして、伸縮装置で肝心な伸縮だが、**図 38** で示すようにフェースプレートと床板の間の遊間で伸縮を行う。床板の温度変化による伸縮に伴い、伸縮装置のシーリング材が動く。伸縮装置全体としては、床板側が動き、橋壁側はボルトで固定されているため動かない構造とした。

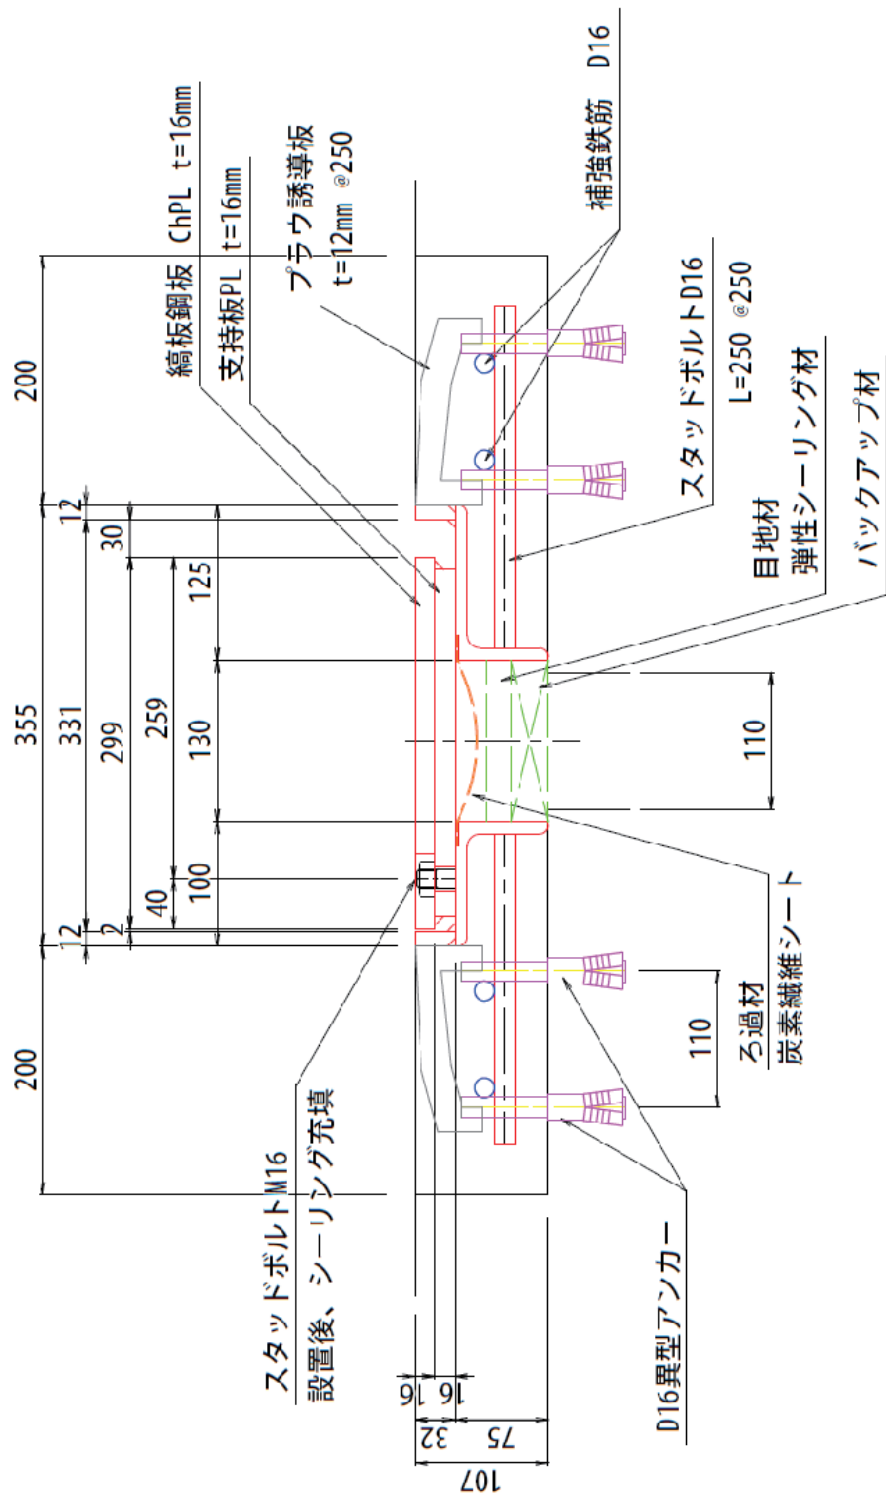
NS-50

< 伸縮量50mm >
標準遊間 110mm
