2024年能登半島地震による福井県の被害

2024年5月31日

災害協定関西地区連絡会調査団(地盤工学会)

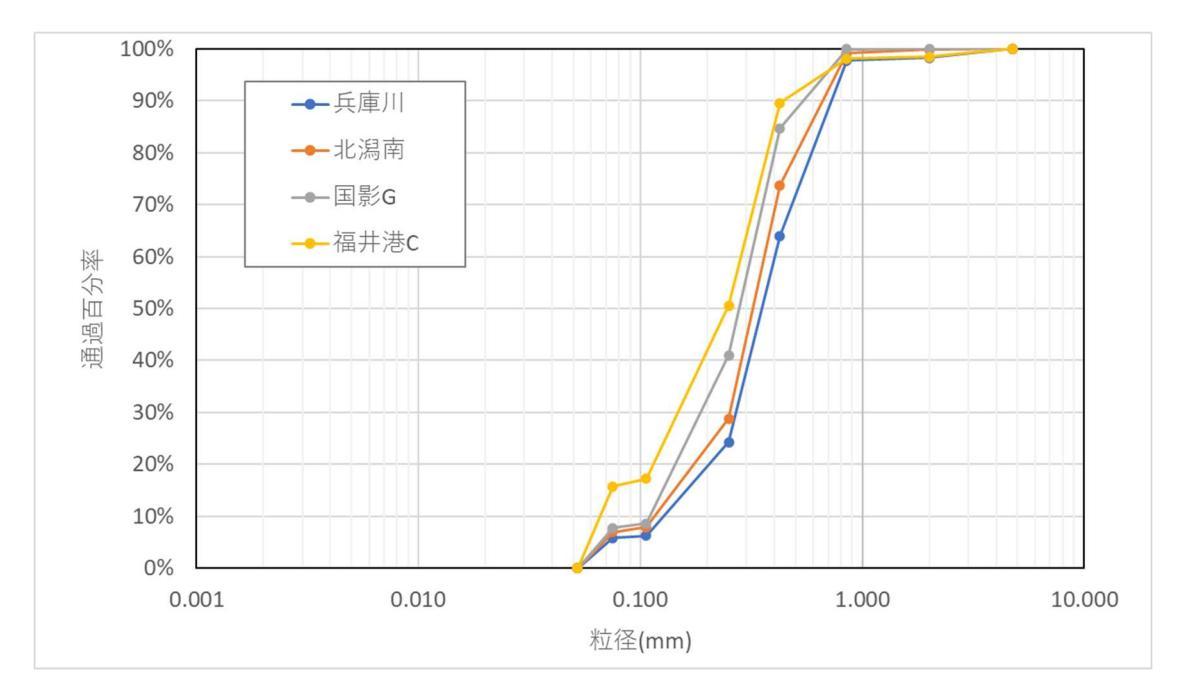
液状化発生地点の噴砂を採取し粒度分布試験を実施した結果を図-5.1 に示す。図は粒径加積曲線(粒度分布曲線)である。どの地点の噴砂も 0.075mm~2mm までの砂分がほとんどであり、平均粒径 D₅₀は 0.3mm~0.4mm である。また、細粒分含有率 F_c(0.075mm 未満の割合)は、福井港が 16%程度とやや大きいことを除いて 8%程度以下であり、礫分(2mm)以上もほとんど含まれていない。均等係数 Uc=D₆₀/D₁₀は、概ね 2.5~4.0 程度で非常に均一な砂からなっていることが確認できた。福井県の液状化 発生地点の噴砂の粒度分布を、図-5.2 に示す日本港湾協会などによる液状化が発生しやすい粒度分布と 比較すると、ほぼ中央付近に分布しており、非常に液状化が発生しやすい土質であったことが認められ

る。さらに、各地点とも埋立て土層を有すること、標高が低く湖沼や海や河川に近いか、造成地の谷埋 め部で、地下水位が浅いと考えられることなども共通していた。今回の地震による自治体の震度計では、 あわら市で震度 5 強、福井、坂井両市で震度 5 弱程度と計測されている。一方過去の液状化履歴から、 液状化が発生するとされている震度は 5 強程度とされているが、今回の被害地点では液状化の発生しや すい条件が揃っており、震度 5 強をやや下回る揺れの地点でも液状化が発生した可能性が指摘できる。

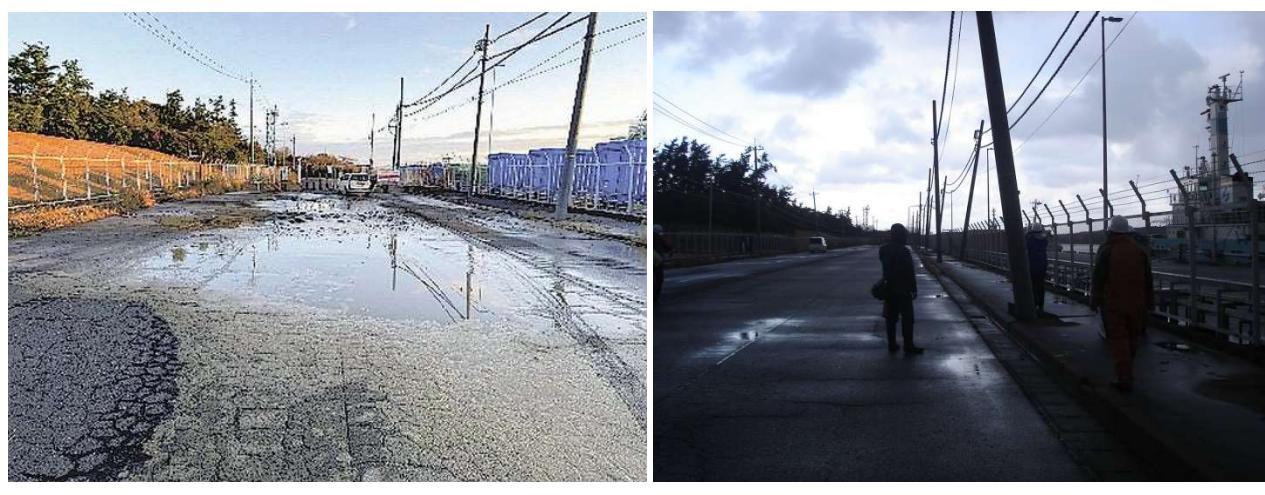
写真-6.1.3~6.1.8 に示すように、大量の噴砂が多数見られ、広範囲の液状化が生じている。液状化に よる大きな沈下と滞水、横抵抗を失った電柱の傾斜・沈下が生じた。舗装面と側溝や縁石との間に開き があることから道路全体の沈下が考えられる(写真-6.1.10, 6.1.11)道路が一様に沈下したために路面滞 水が発生したようである。道路が舗装されているため、噴砂は電柱周りや側溝付近、歩道とフェンスの 間などで多く認められ、道路周辺の液状化に伴う水圧が、逃げ道を求めて、コンクリートやアスファル トの継ぎ目などから噴砂として排出されたものと思われる.それに伴う道路の沈下や段差・クラックも 電柱周辺で顕著である。側溝に添って隙間ができており、南東側(岸壁側)へ若干、移動した可能性も ある。液状化発生地点は隣接する岸壁の海面上 2m 程度の地点であり、地下水面も深さ 2m 未満と推定 される.周辺の岸壁や石油備蓄タンクは安定した様子であり(杭が設置されているか)、液状化の未対 策部で被害が生じているようである。

写真-6.1.4 道路滞水(1月/2日,福井県)

写真-6.1.5 全景(1月23日)

[復旧方法]現状の舗装を撤去し、元の高さまで盛土と舗装をやり直すことになる。道路の重要度に応じて、液状化対策としての地盤改良を検討する。

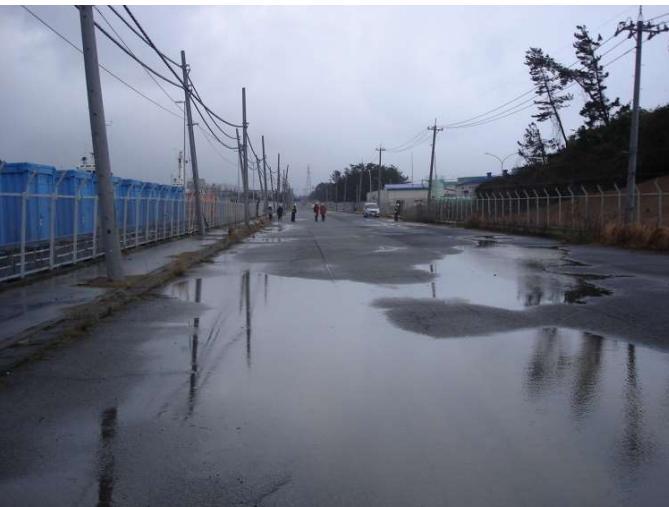
写真-6.1.6 道路滞水

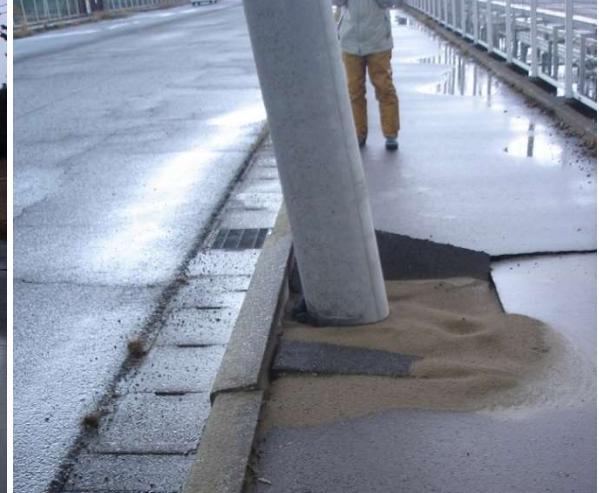
写真-6.1.7 電柱傾斜と周辺噴砂

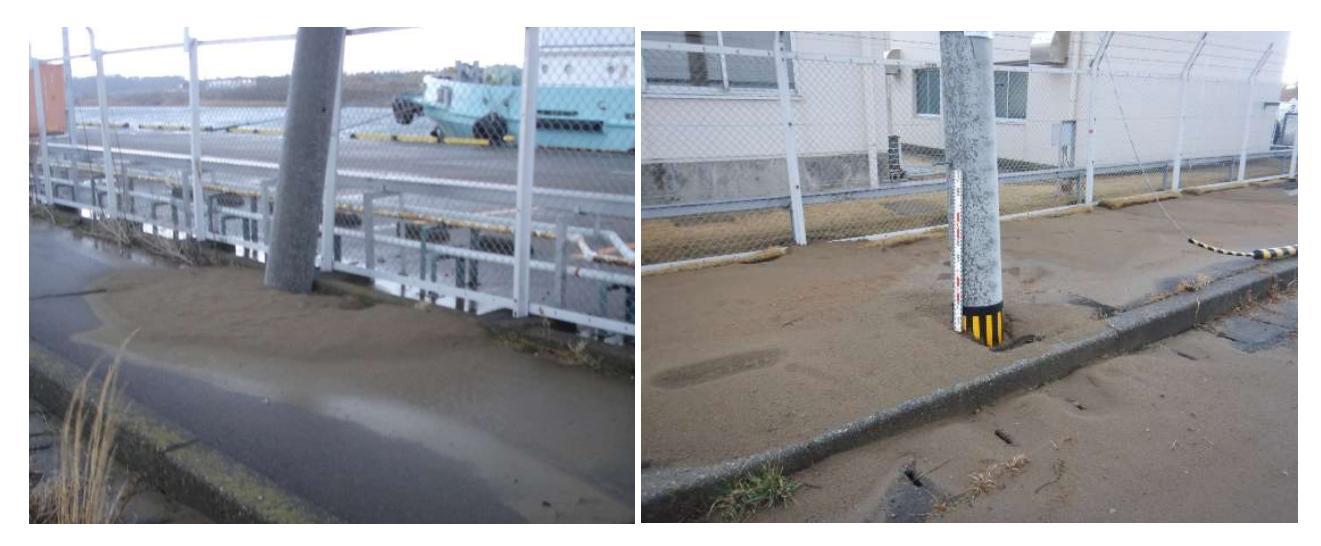
写真-6.1.8 電柱傾斜と周辺噴砂

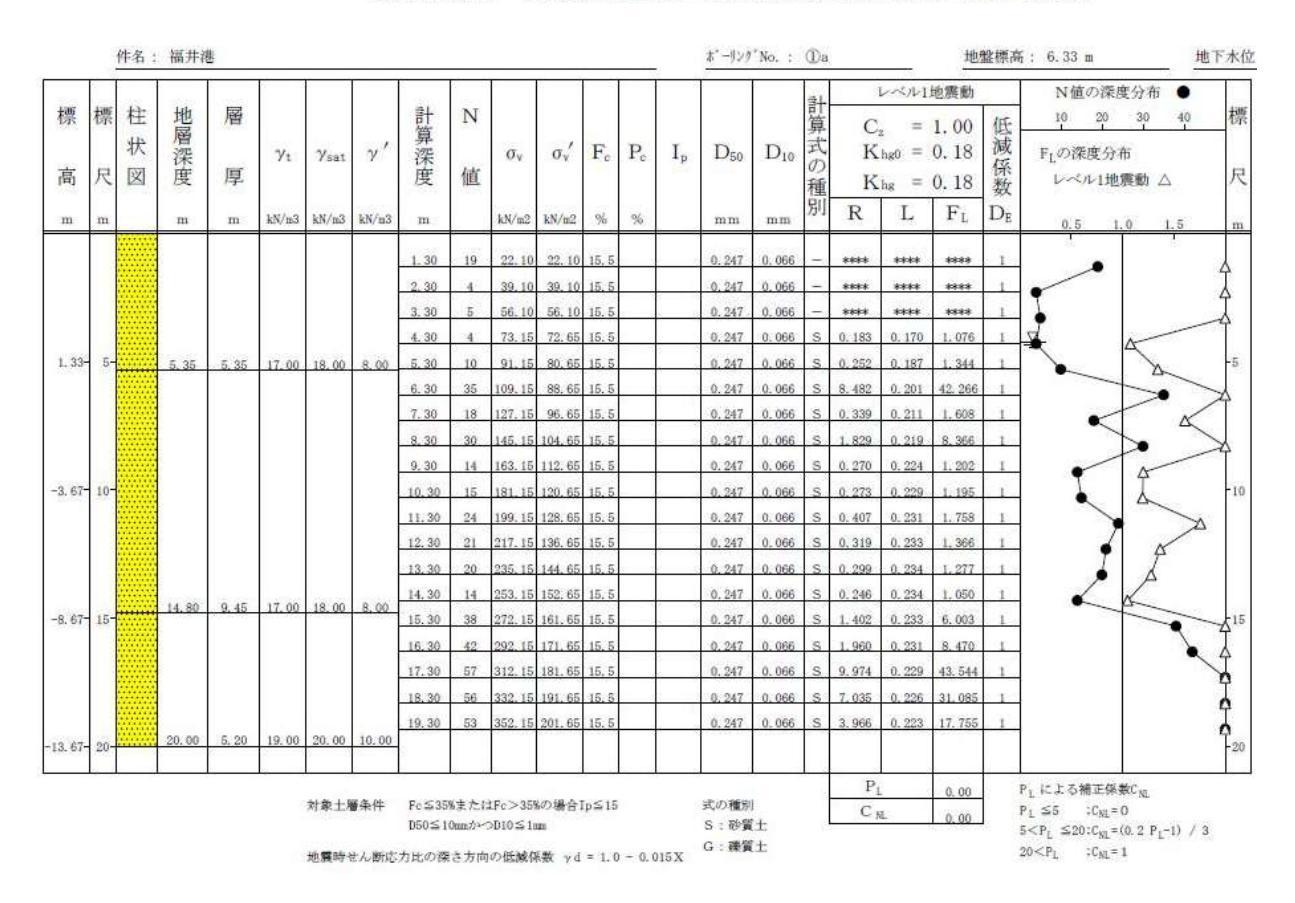
[液状化判定](担当:藤田有二氏)図-6.1.6 に図-6.1.4 のボーリング柱状図を対象として道路橋示方書 による液状化判定を行った結果を示す。ボーリング柱状図図-6.1.4、6.1.5 は同様な地層状況なので、図-6.1.4 に対する結果のみを示す。砂層の粒度分布は図-5.1 に示す結果を用いた。レベル1地震動では F_L 値 が1.0 より大きいが、レベル2地震動を想定すると砂層の多くの深さで F_L 値が1.0 を下回っており、液 状化の可能性が高いことが分かる。

道路橋示方書 V耐震設計編に基づく液状化判定結果(平成29年基準 LEVEL1)

道路橋示方書 V耐震設計編に基づく液状化判定結果(平成29年基準 LEVEL2)

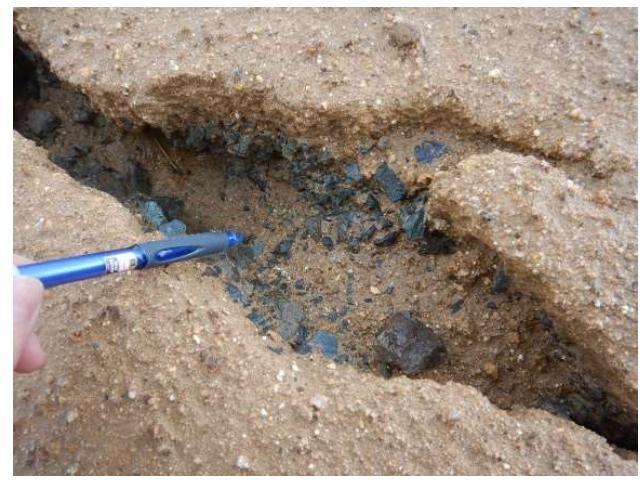
被災個所の地形図を図-6.2.1 に, 被災前の空中写真を写真-6.2.1 に示す。写真-6.2.2 の 1974~1978 年, 写真-6.2.3の 2013 年の空中写真を比較して、被災地はため池を埋め立てて盛土した造成地(グラウンド) であることがわかる。被災地は標高 20m 以上の加越台地(北部丘陵)の裾野で,緩い谷状の小オボレ谷 のような場所を切盛り造成したと考えられる.ため池を埋め立てた砂層が液状化により地盤沈下してグ ラウンドが円形に沈下して(写真-6.2.4)滞水しており、その外側には沈下により生じた亀裂がみられる (写真-6.2.5~写真-6.2.13)。グラウンド内に噴砂が多数発生し、不陸が生じている。グラウンド中心部 (写真-6.2.6, 滞水面が最も大きい)を中心に同心円状に噴砂, ひび割れが見られた。グラウンド造成時 に表土の下に砕石層を作り(写真-6.2.11),水はけを保っていたと考えられるが、現在は水はけが悪くな ったようである。しかし、被災前にはグラウンドに滞水する現象は見られなかったとのことである(管 理事務所)。グラウンドの南側(住宅側)は一段低くなっており、グラウンドの南端は擁壁で押さえら れている(写真-6.2.1)。擁壁は若干,南へせり出しており,不明瞭であるが,擁壁にも新しいクラック が生じている(写真-6.2.15)。グラウンド南端部では開口亀裂が生じている(写真-6.2.14)。液状化,噴 砂に加えて、擁壁が南へ若干移動したことにより、グランドに窪みができた可能性もある。グラウンド 南側は一段低くなっているが、北側(山側)からの地下水供給により、被災前の地下水位は高かったと 推定される。亀裂や噴砂はグラウンド内で分散しているが、特に南側の盛土厚が厚いと思われる範囲に 多く分布している。噴砂孔は亀裂型やクレーター型であるが、噴砂孔の内部やクレーターの周辺部に黒 色の礫の散乱も認められた(写真-6.2.11, 礫はグラウンドの排水層として敷設されたものと思われる)。 復旧工法:山側からの地下水供給により地下水位が上昇していた、ため池を埋めた盛土(砂層)が液状 化したとみられるので、この層の地下水位を十分に低下させる必要がある。この層の深い位置に排水設 備を設置するか、南側の擁壁部分から排水ボーリングを行うような方法も考えられる。グラウンド表土 層、排水層(礫層)は液状化により大きく変状したことと、排水層(礫層)は目詰まりなどで排水機能 が低下していた可能性もあるので、表土層と排水層を一旦除去して再施工する必要がある。

写真-6.2.11 透水層としての砕石層

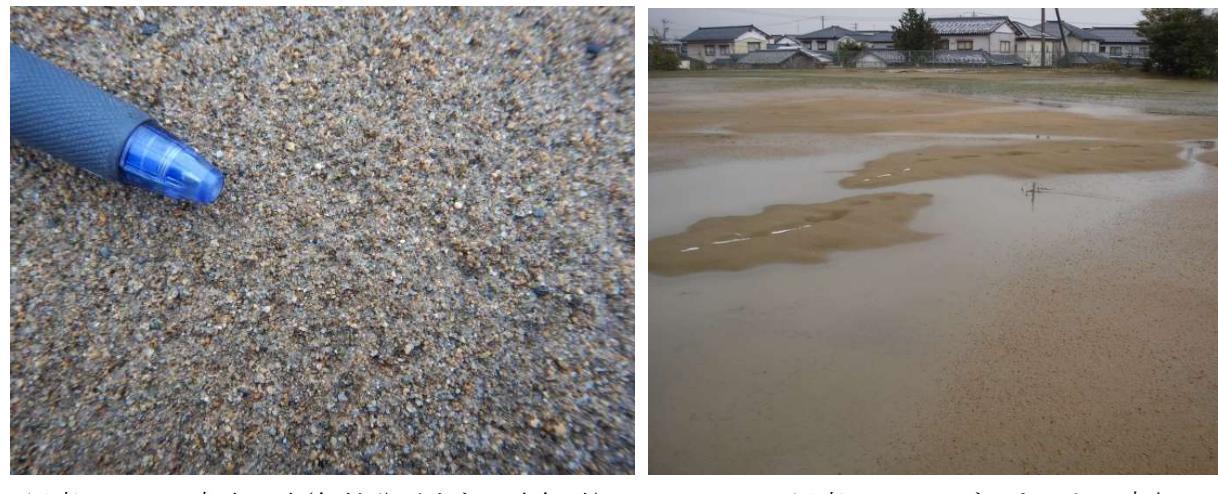
写真-6.2.12 噴砂の砂(細粒分が少ない中細砂)

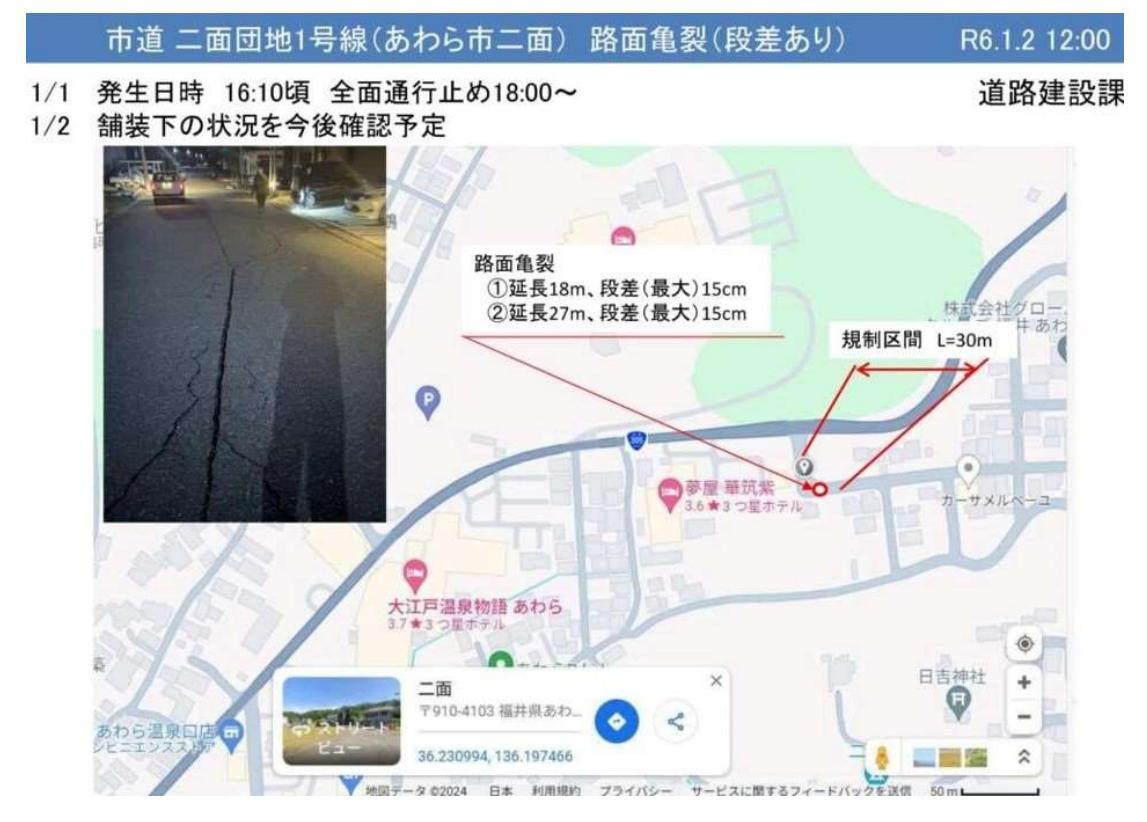
図-6.3.1 福井県 HP

福井県 HP の資料を図-6.3.1 に示す。現地踏査は行っていない。

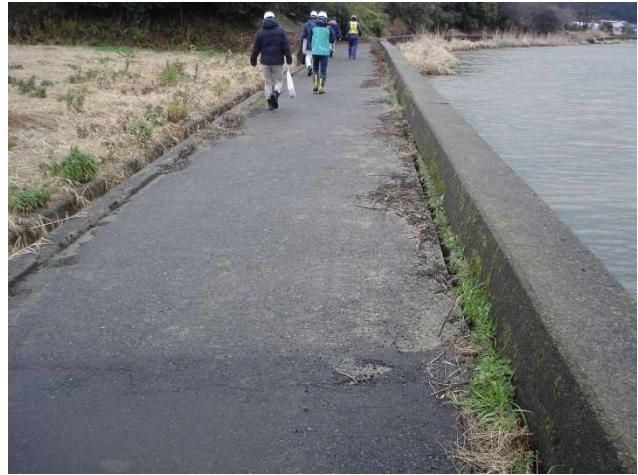
写真-6.4.1 図-6.4.2②付近 管理用道路の傾斜

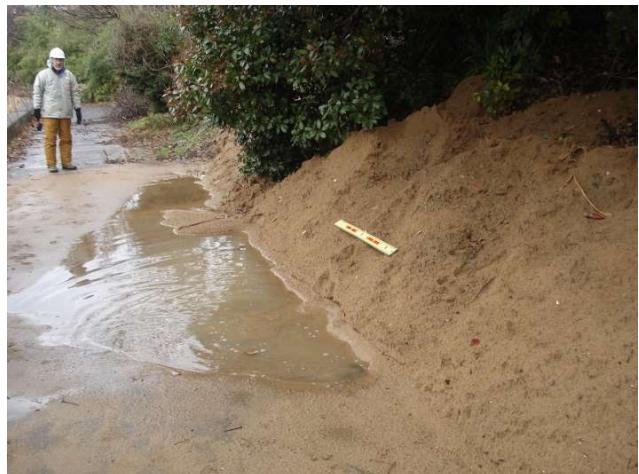
以上のことから、軟弱なシルト層は地震動によりせん断破壊して流動化し、砂層は液状化したと推定 される。図-6.4.4(a),(b)の地層図に示したように、軟弱なシルト層が厚く堆積している部分が多いが、 シルト層の上部や下部の砂層が液状化した可能性が高い。多くの個所で噴砂が確認され, 噴砂が 1m 以 上吹き上がったとみられる個所もある(写真-6.4.2, 6.4.3)。管理用通路からの噴砂や農地部での噴砂は 粒径が均一な砂である。護岸背面の管理用通路と護岸前面(湖側)の、シルト層の流動化と砂層の液状 化による,護岸背面の土圧の増加と護岸と PC 基礎杭の横方向抵抗の低下により,護岸の前面への傾斜 と管理用通路の沈下・傾斜が生じたとみられる。以前より大雨時の浸水現象がみられたが、シルト層の 流動化と砂層の液状化により被害が顕著となっている。護岸の傾斜と管理用通路の沈下により護岸と管 理用通路の間に段差や開口亀裂がみられた(写真-6.4.4~6.4.6, 写真-6.4.12, 6.4.13)。試掘により管理用 通路下の空洞が確認されている(写真-6.4.7)。場所によっては、管理用通路陸側の一段高い畑等にクラ ックが入り、湖側に若干移動している(写真-6.4.8)。このような地点では、護岸や管理用通路の被害が 大きかった。主な変状は護岸から宅地背後の畑までの範囲で発生しており、民地も含む水際周辺全体が 不等沈下し、周囲の民家にも変状が見られる。宅地擁壁の崩壊も見られる(写真-6.4.9~6.4.12)。周辺の 顕著な変状に対して、管理用通路の側溝は概ね健全で、二次製品の水路が周辺の全体的な沈下・変形に 追随しているとみられるが、水路縦断の変化に伴う排水性能の低下が懸念される。被害は、湖左岸の護 岸が整備された側で顕著であり、護岸がない右岸では目立った変状がない。

写真-6.4.2 図-6.4.2②付近 噴砂が 1m 以上吹き上がった痕跡

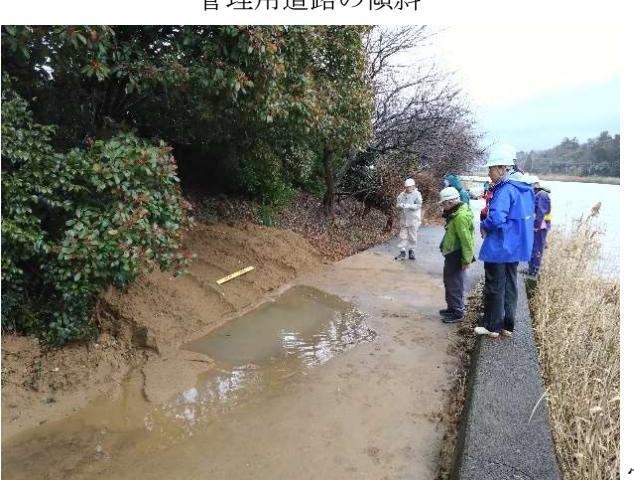
写真-6.4.3 写真-6.4.2と同じ

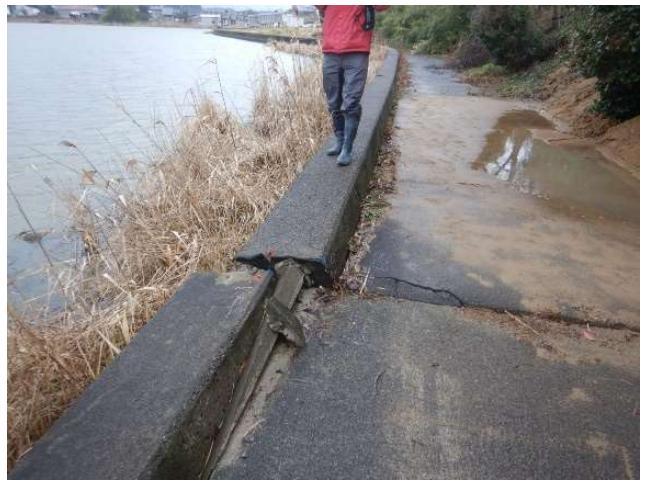
写真-6.4.6 図-6.4.2②付近 護岸・道路のずれ

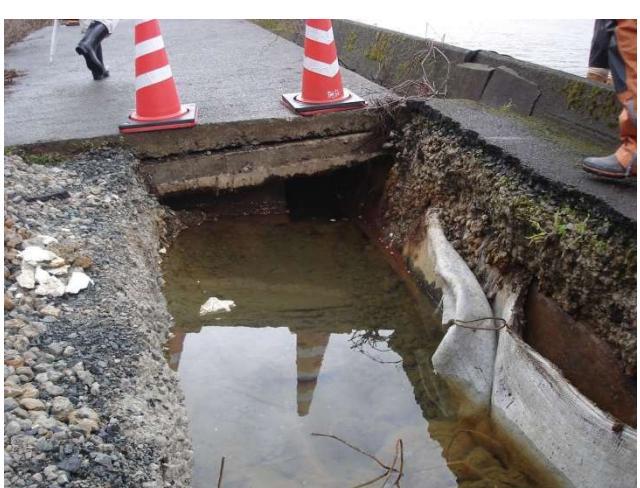
写真-6.4.7 図-6.4.2②付近 空洞(試掘)

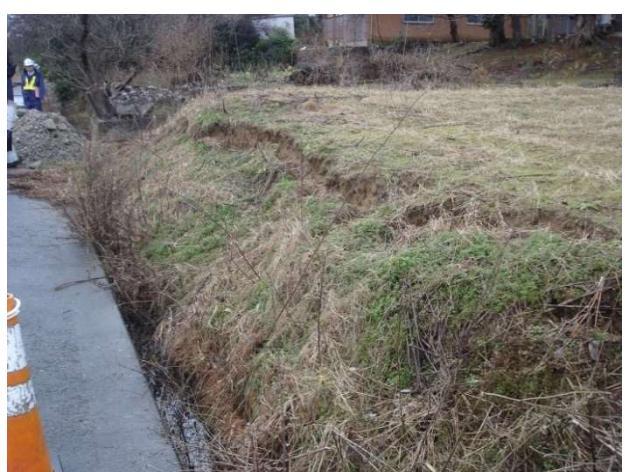
写真-6.4.8 図-6.4.2②付近 周辺法面崩壊

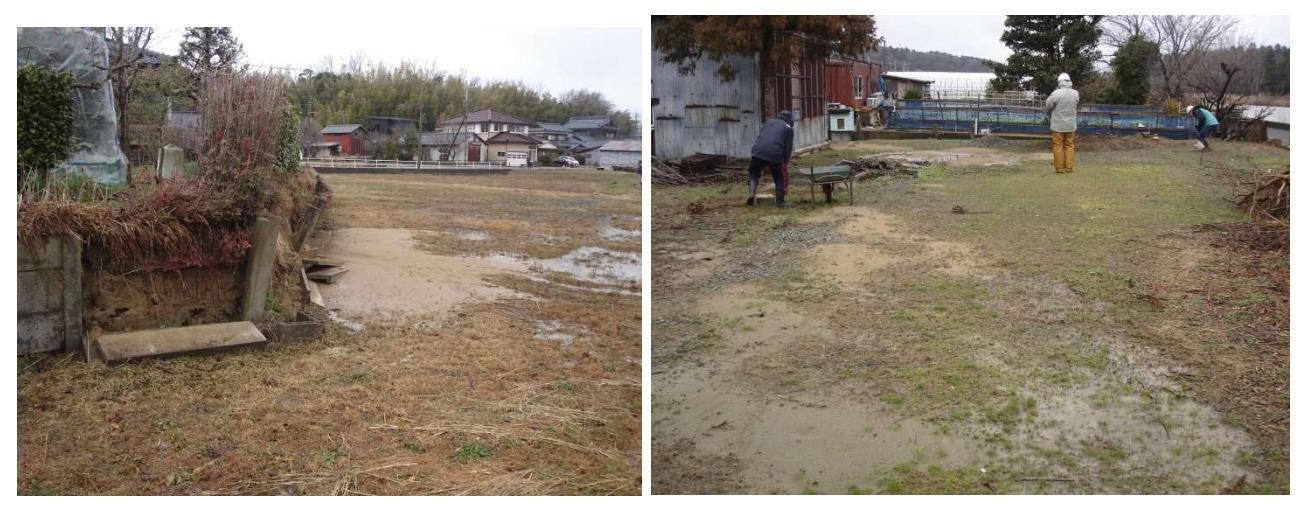
写真-6.4.9 図-6.4.2②付近 付近宅地液状化

写真-6.4.10 図-6.4.2②付近 付近宅地液状化

図-6.4.2 に示した②, ①付近の住宅の被害状況をマスコミ報道から引用して写真-6.6.1~6.6.4 に示す。 液状化による不同沈下が生じたとみられる。住宅の外観の変状は,現地踏査で把握した写真-6.4.9~ 6.4.12 に先に示した。復旧工法:ジャッキアップとモルタル注入,注入工法による住宅の不同沈下修正 が考えられる。

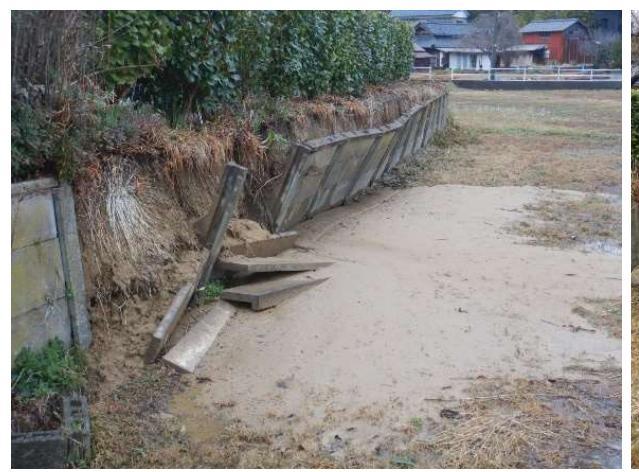
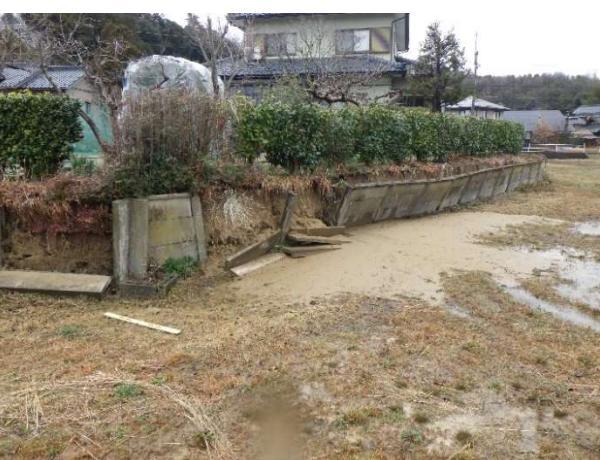
写真-6.4.11 図-6.4.2②付近 近傍民家の擁壁

写真-6.4.12 図-6.4.2②付近 近傍民家の擁壁

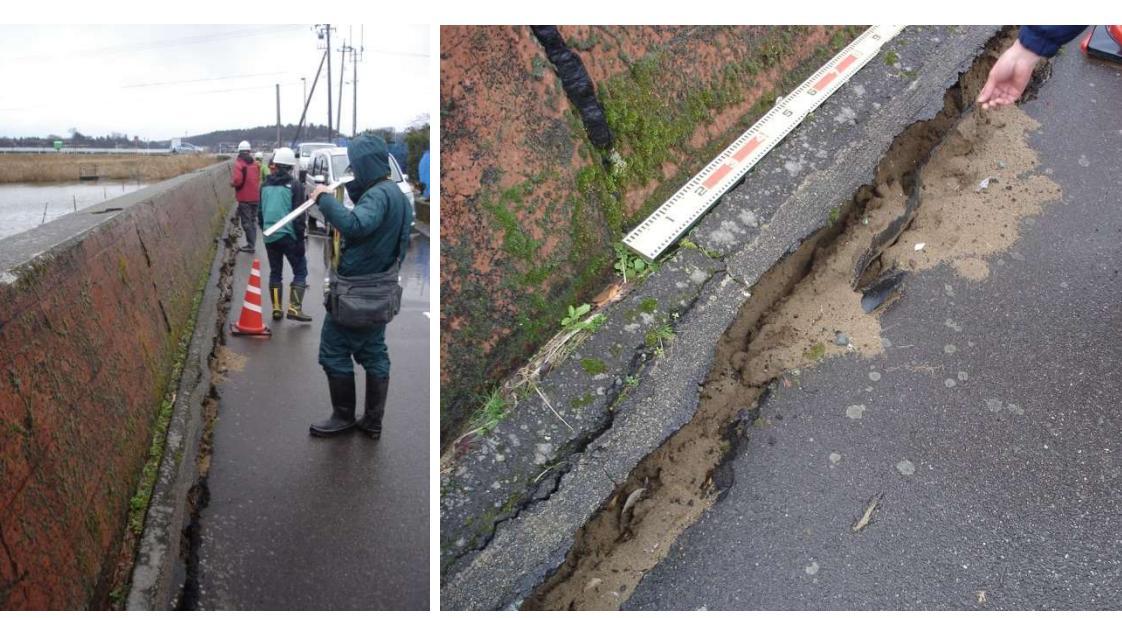
写真-6.4.12 図-6.4.2①付近 護岸の傾斜 写真-6.4.13 図-6.4.2①付近 護岸の傾斜と開口

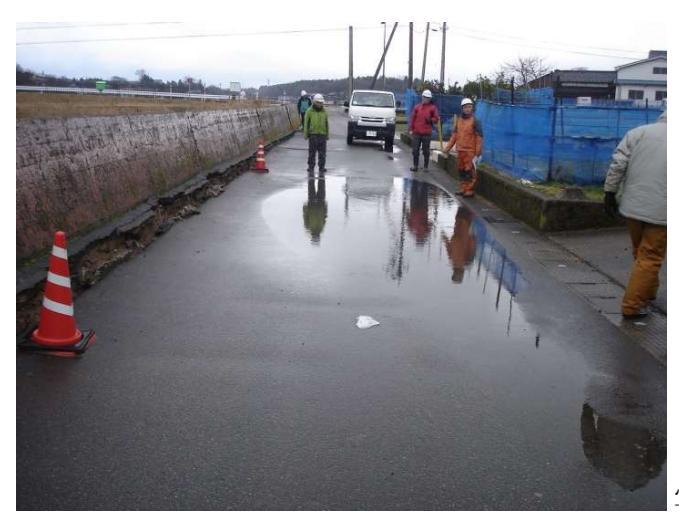
写真-6.4.14 図-6.4.2①付近 道路滞水

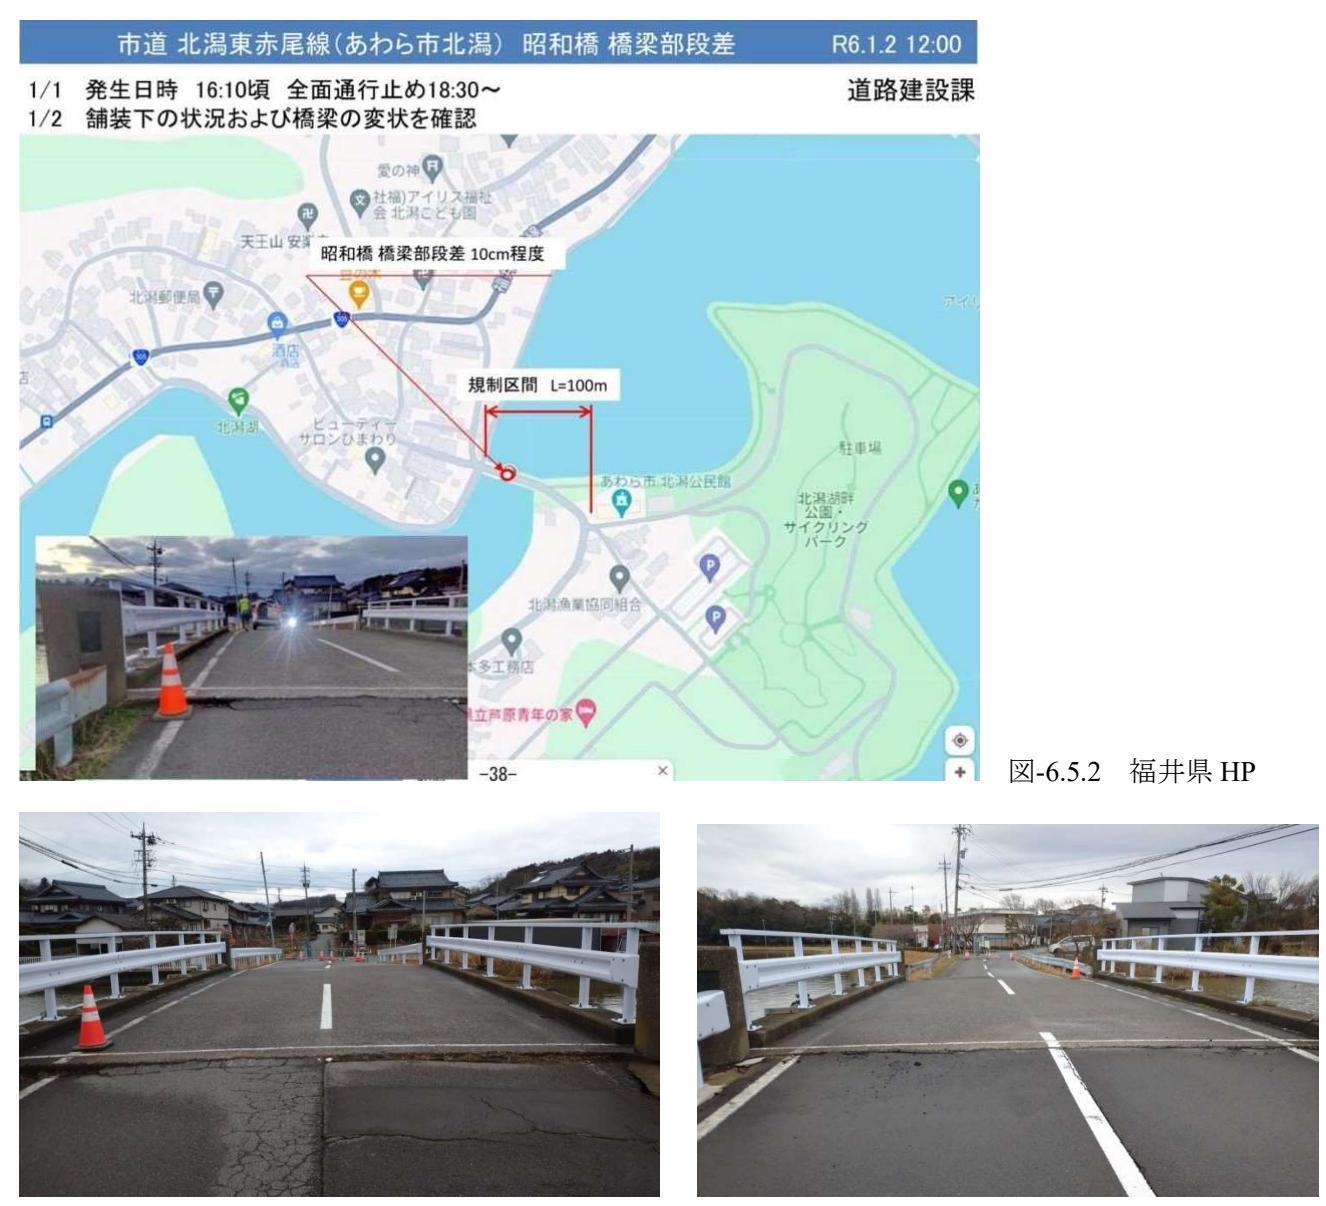
被災個所の地形図を図-6.5.1 に, 被災前の空中写真を写真-6.5.1 に示す。福井県 HP 資料を図-6.5.2 に示 す。ジオステーションによるボーリング柱状図を図-6.5.3 に示す。図-6.5.3 では GL.-2m 以深に軟弱で均 ーな砂層(中砂)がある。地下水位は GL-0.5m 程度で北潟湖水位と同じとみられる。図-6.5.2, 写真-6.5.2, 6.5.3 に示すように, 東側・西側ともに橋梁と橋台の間に約 10cm の段差が生じて通行止めとされた。道路面と北潟湖水面に 2m 以上の標高差があるので,付近の道路面には噴砂は見られなかったが, 液状化により橋台部分が沈下したとみられる。橋台の基礎杭の仕様は不明である。写真-6.5.4 に示すように,橋台ウィング下部の地盤の沈下により隙間が生じている。写真-6.5.5 に示すように,付近の護岸に沈下による段差が生じている。液状化による沈下は広範囲に均等に生じたようであり,付近の建築物に変状は見られなかった。

写真-6.5.2 昭和橋西側

写真-6.5.3 昭和橋東側

[復旧工法]橋梁と橋台の 10cm 程度の段差はすりつけで対処できるようである。写真-6.5.4 に示す隙間 は埋めておく必要がある。

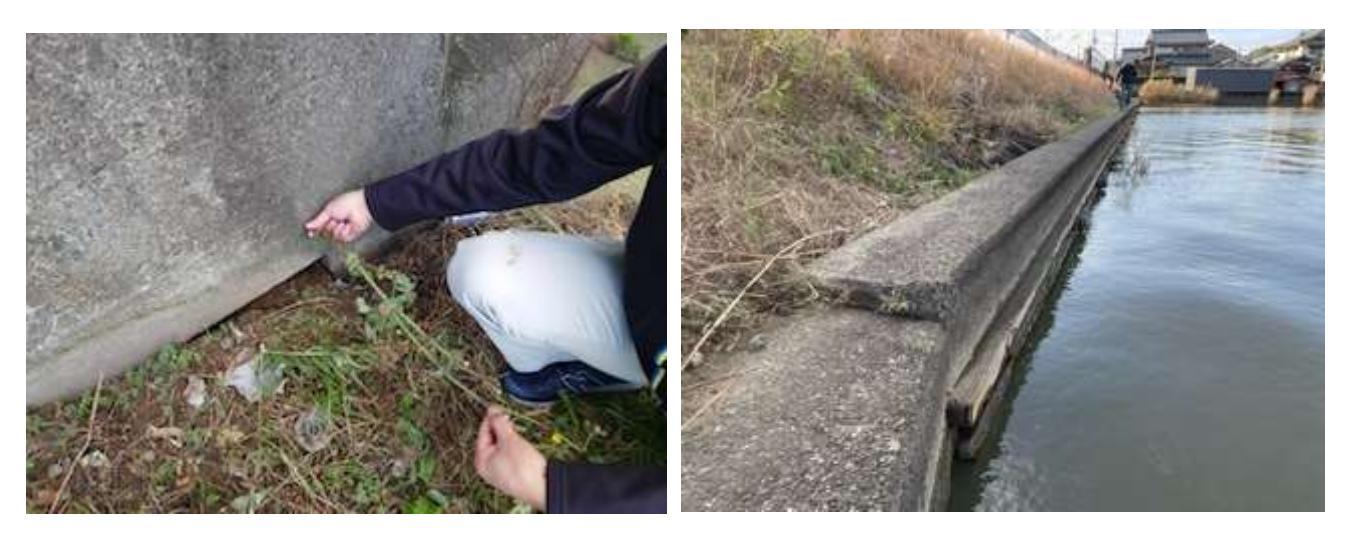
写真-6.5.4 橋台ウィング下部の沈下 (福井県 林氏提供)

写真-6.5.5 付近の護岸の段差 (福井県 林氏提供)

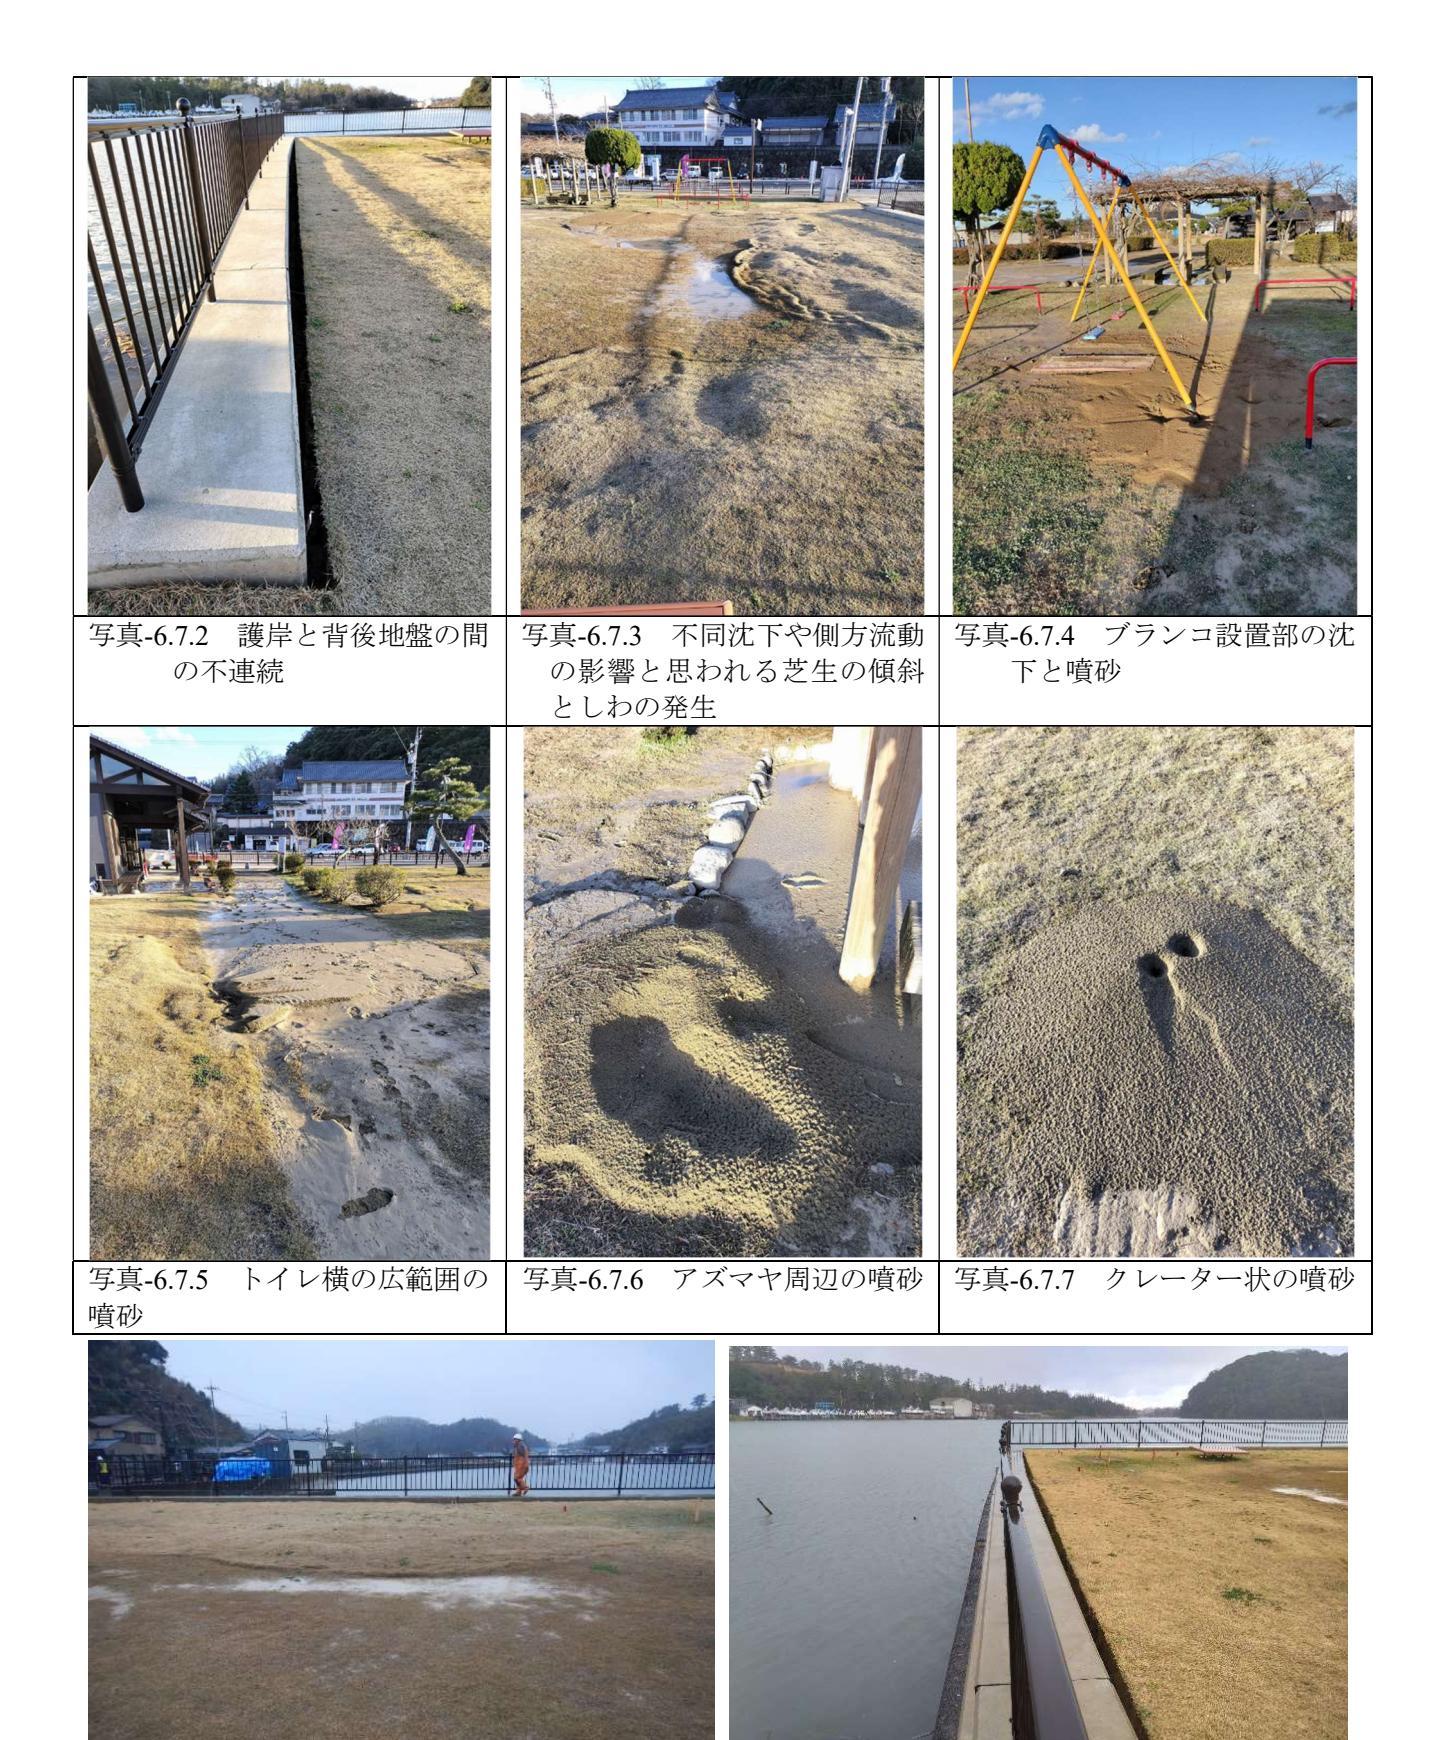
写真-6.7.8 擁壁周囲の隆起と不陸(公園の南西側)

写真-6.7.9 南西側の護岸のはらみ出し

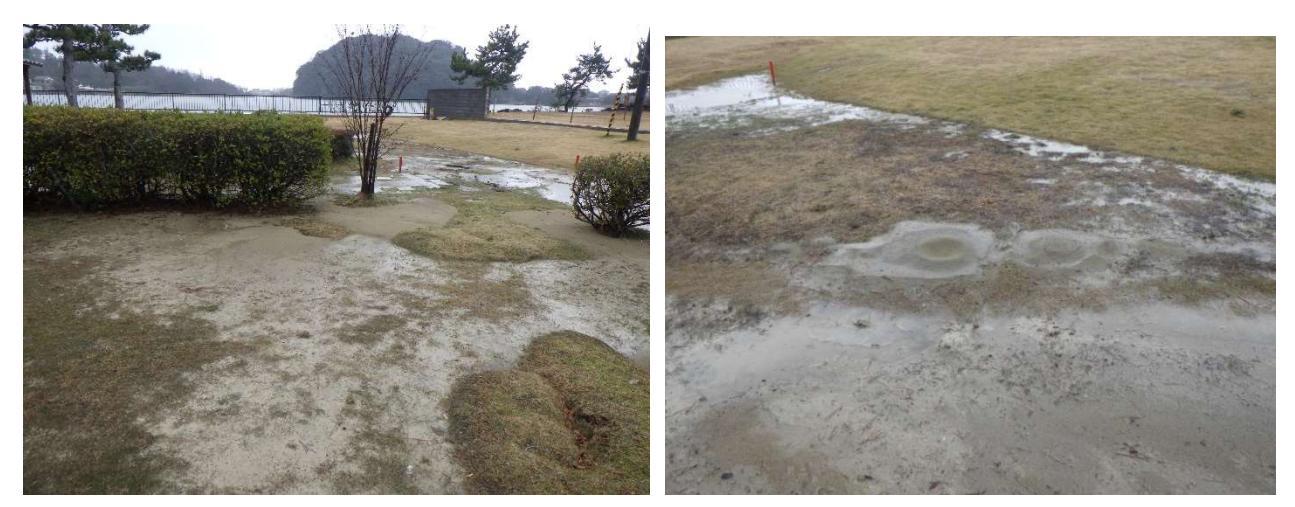
写真-6.7.10 噴砂状況

写真-6.7.11 噴砂状況

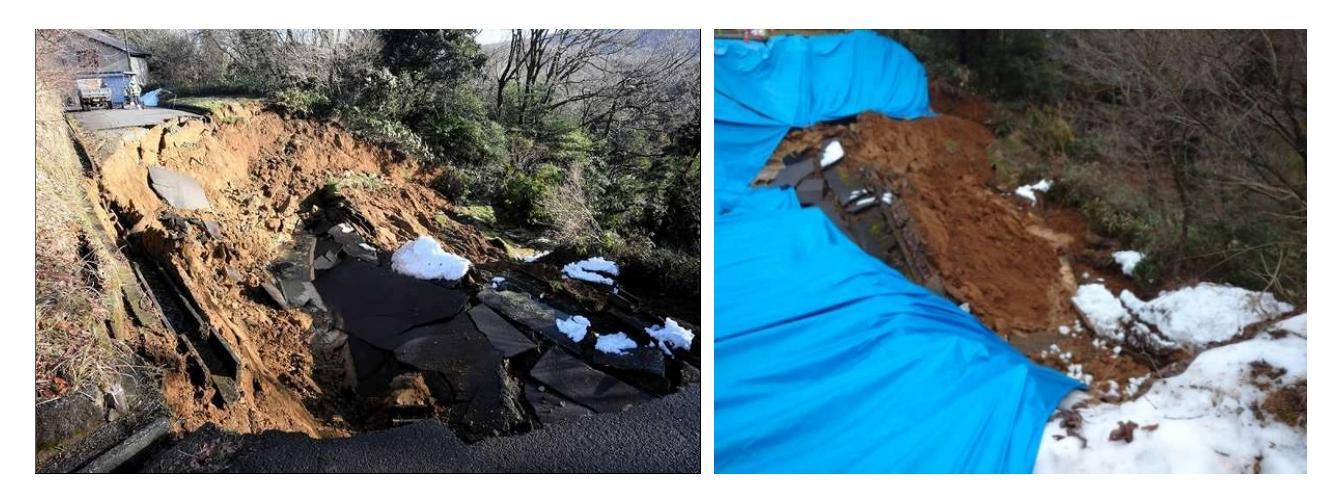
被災個所の地形図を図-6.8.1 に,被災前の空中写真を写真-6.8.1 に示す。福井県 HP の資料を図-6.8.3 に 示す。造成宅地である名泉郷における市道が幅約 15m,長さ約 25m にわたって崩落した。崩落の状況を 写真-6.8.6~6.8.14 に示す。写真-6.8.12 に示すように崩落土砂は細粒土であり,流動化して下部の県道ま で到達した(図-6.8.3,写真-6.8.11~6.8.13)。堆積した崩落土砂は軟弱で含水比が高く流動性が高い(写 真-6.8.14)。崩落した市道には水道管が埋設されており,地震直後には市道の法肩までの鉛直断面形状の 崩落が起き,1時間程度後に水道管を含めて市道のほぼ全体が崩落したという説明があわら市担当者からあった。宅地造成前の空中写真を写真-6.8.2,6.8.4 に、宅地造成時の空中写真を写真-6.8.3 に示す。写真-6.8.2~6.8.4 に宅地造成前と造成中の状況を示すように、崩壊斜面の両側には尾根状の自然斜面が見られ、被災個所はやや大きな谷地形における盛土部である。従来から指摘されてきたように、造成宅地における谷部盛土斜面は地下水位が高い場合が多く、耐震性が問題となる。図-6.8.4 に示すように、調査地付近の下金屋の雨量観測では1月1日17:00時点で連続雨量 55mm が観測されている。1月中旬以降に伸縮計と水位計・パイプ歪計が設置されて監視が行われている。

写真-6.8.6 崩落状況:1月2日(福井新聞)

写真-6.8.7 崩落状況:1月3日

[復旧工法] 応急対策として,崩落面に大型土のうを設置するべきであるが,本年3月には本復旧が開始される予定とのことで,土のう設置は見送られている。本復旧までに積雪があった場合は除雪を早急に行って,融雪水による地下水位上昇を抑制する。本復旧の基本方針は,崩壊がさらに上部に及ばない

ように,再度盛土を行う必要がある。盛土内部の基盤排水を十分に行うとともに基盤排水の目詰まり対 策を行う。できれば盛土材は良質土を用いて,盛土部にも十分な排水材を設置する。盛土の耐震性能を 高めるためには,補強土工法などの採用も検討する。できれば,水道管の設置位置を検討し,法肩部に 設置する場合は十分な耐震性能をもつ材料とする。最終的には図-6.8.16 に示す復旧工法が採用されてい る。基礎地盤が軟弱であるため,盛土基礎地盤で深層混合処理工法を用いた地盤改良を行い,その上部 に補強土壁工法(アデムウォール)を設置する。図-6.8.16 に示す位置に排水ボーリングを多数設置する。

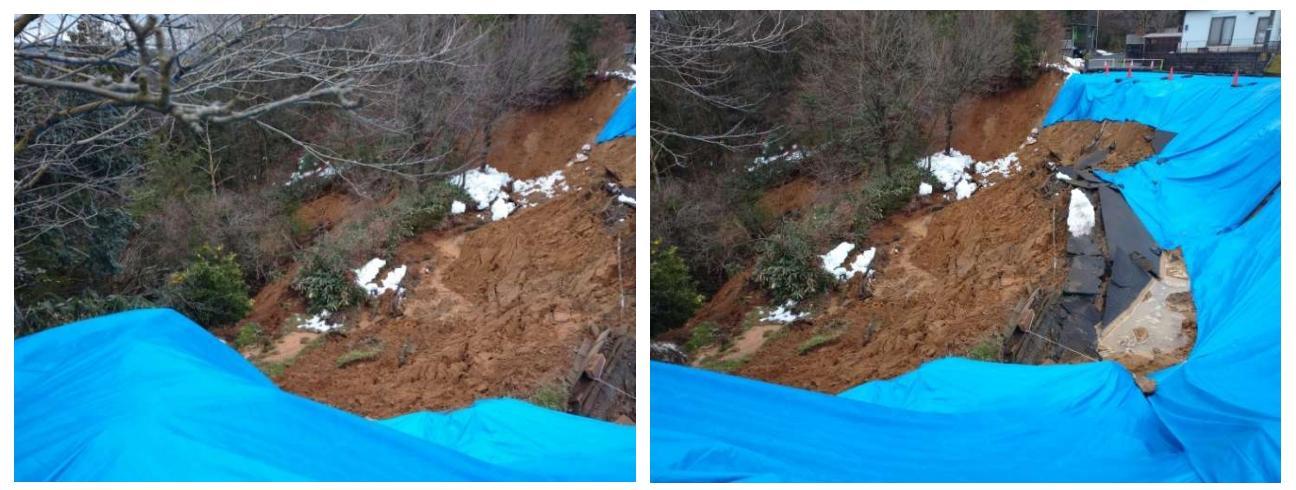
写真-6.8.8 崩落状況:1月3日

写真-6.8.9 崩落状況:1月3日

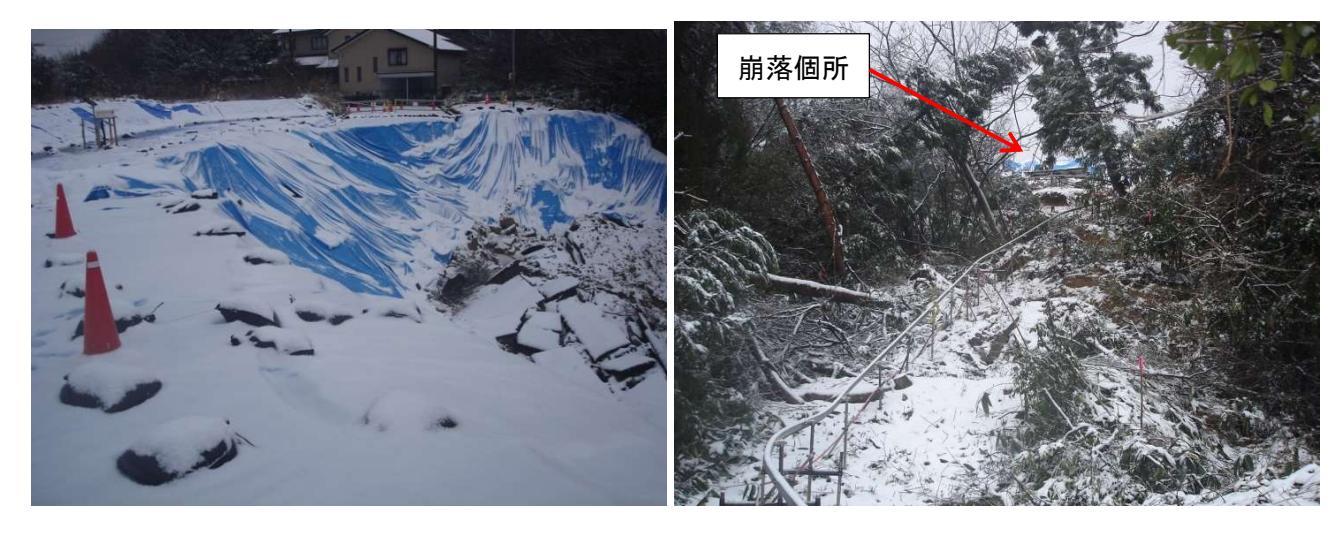
写真-6.8.10 崩落状況:1月23日

写真-6.8.11 崩落状況:1月23日,下側から

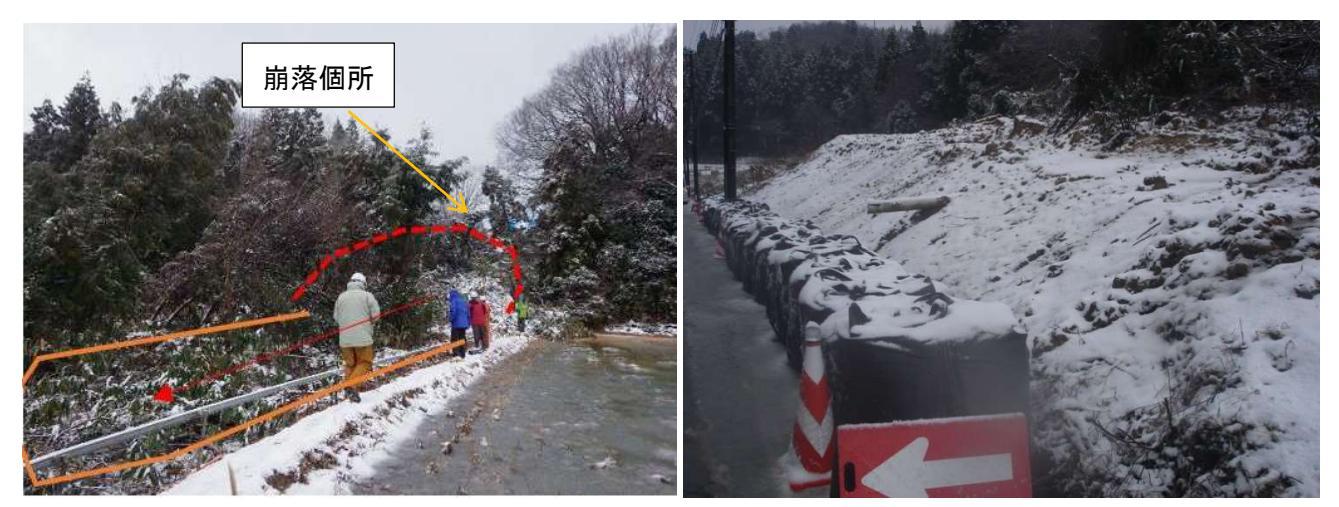
写真-6.8.12 崩落状況:1月23日,下側から 写真-6.8.13 下部の県道まで崩落土砂流出(1/23)

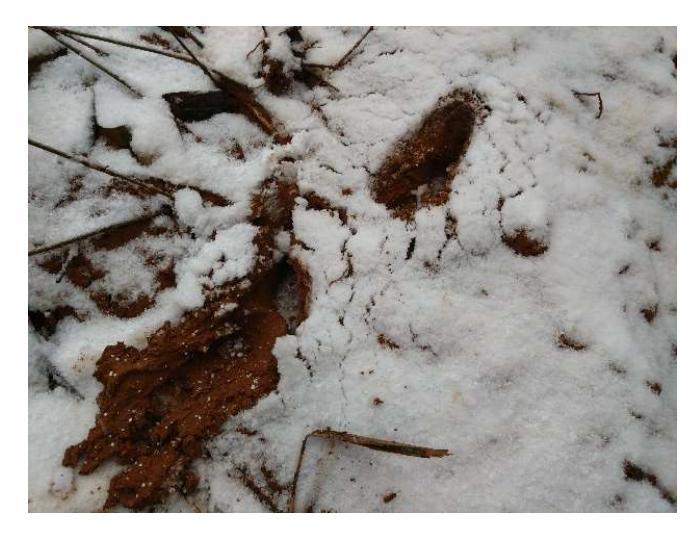
写真-6.8.14 細粒土からなる崩落土砂 (1/23)

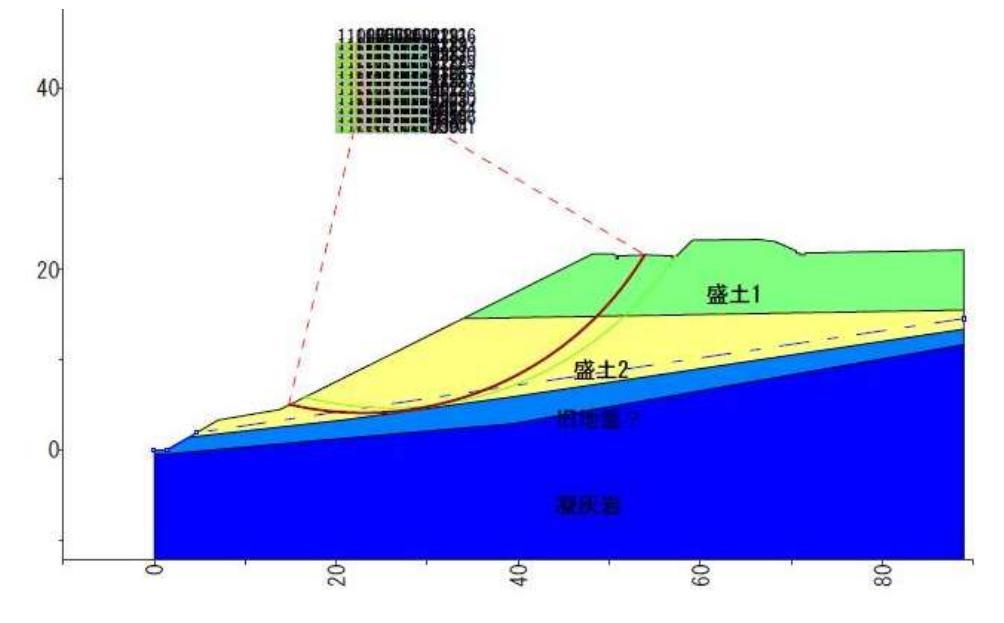
「時刻 A」(約26秒秒経過時点,図-2.2①では約43秒経過時点)の降伏要素分布を図-6.8.13に示すが, 円弧すべり計算の図-6.8.10とほぼ同じような破壊様式が得られている。GEODYNA-1では破壊状態の大 きな変形を明確に表現することはできず,降伏要素と引張り状態の要素が連続して破壊様式が生じた段 階で斜面の崩壊が起きるとしている。図-6.8.12の「時刻 A」における変形図を図-6.8.14に示す。 GEODYNA-1は実務の設計段階で変形や剛性を考慮できるように,できるだけ少ない物性定数とした簡 単なモデルであるが,ある程度実際の現象を表現しているようである。

図-6.8.10 円弧すべり計算結果 常時安全率:1.054, 地震時安全率:0.625 (kh=0.25)

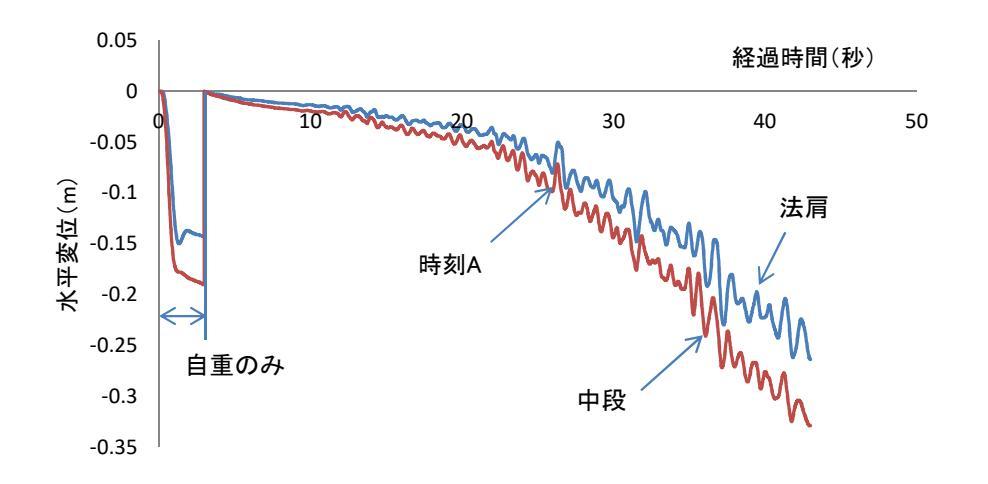
[FEM 計算] 図-6.8.6 の横断図を対象とし,図-6.8.11 に示す簡単な有限要素モデルを想定して計算を行った(担当:荒井克彦氏)。6.4 と同様に,<u>http://jibanbousai.jimdo.com/</u>で公開されている GEODYNA-1を 用いた動的応答計算を行う。入力地震動は 6.4 と同様に,図-2.2 に示す「あわら市国影 EW」の 20 秒以降のデータを用いる。地盤物性定数を表-6.8.2 に示す。円弧すべり計算(修正フェレニウス法)で用いた表-6.8.1 の地盤強度定数を用いると破壊様式が得られなかったので,試行計算を行って破壊様式を得る強度定数を用いる。修正フェレニウス法はスライス間内力を考慮しない簡便法であり,内力を考慮するビショップ法などより,安全率が 0.2~0.3 程度小さく計算されるため,強度定数がやや大きくなっているようである(GEODYNA-1 はビショップ法に対応する)。地下水位以下の地盤の静水圧のみを考慮する。FEM 計算結果として,図-6.8.11 の斜面表面位置の水平変位時刻歴を図-6.8.12 に示す。図-6.8.12 の

図-6.8.12 FEM 計算結果 図-6.8.11 斜面表面の水平変位時刻歴

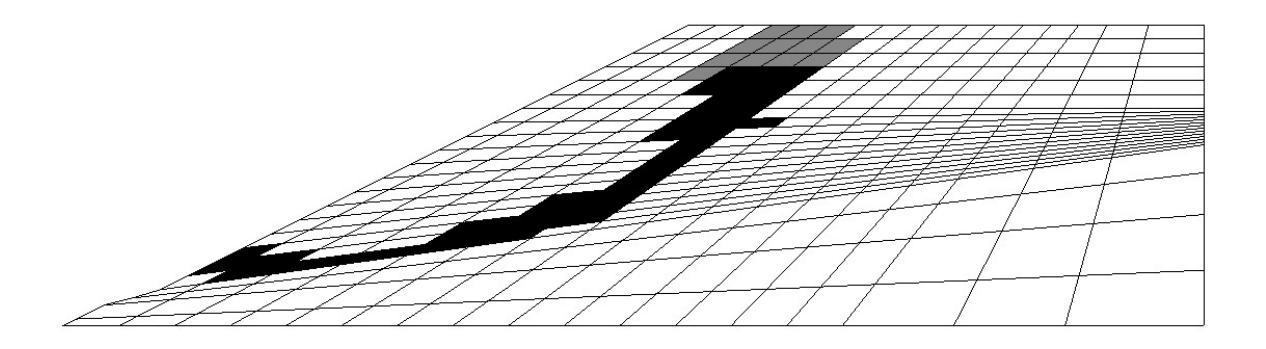
図-6.8.13 FEM 計算結果 図-6.8.12 時刻 A における降伏要素分布(黒色:降伏,灰色:引張り状態)

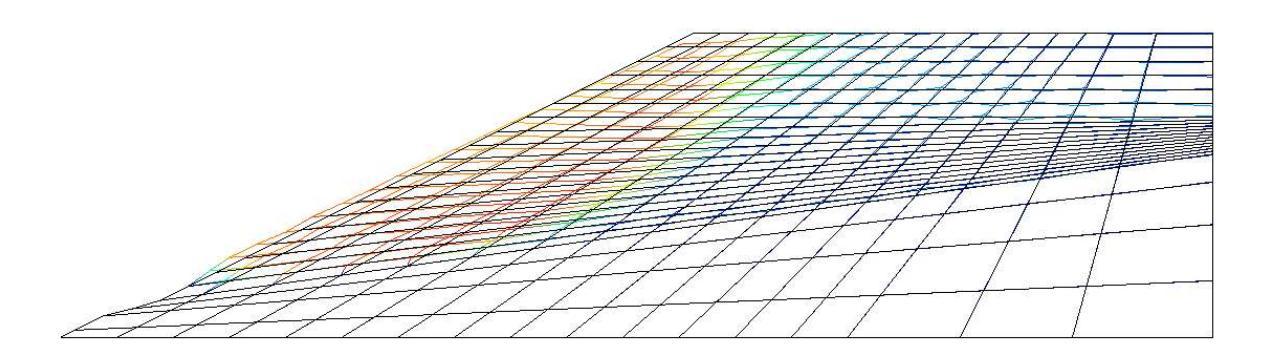
図-6.8.14 FEM 計算結果 図-6.8.12 時刻 A における変位分布
