2024年能登半島地震による福井県の被害

2024年5月31日

災害協定関西地区連絡会調査団(地盤工学会)

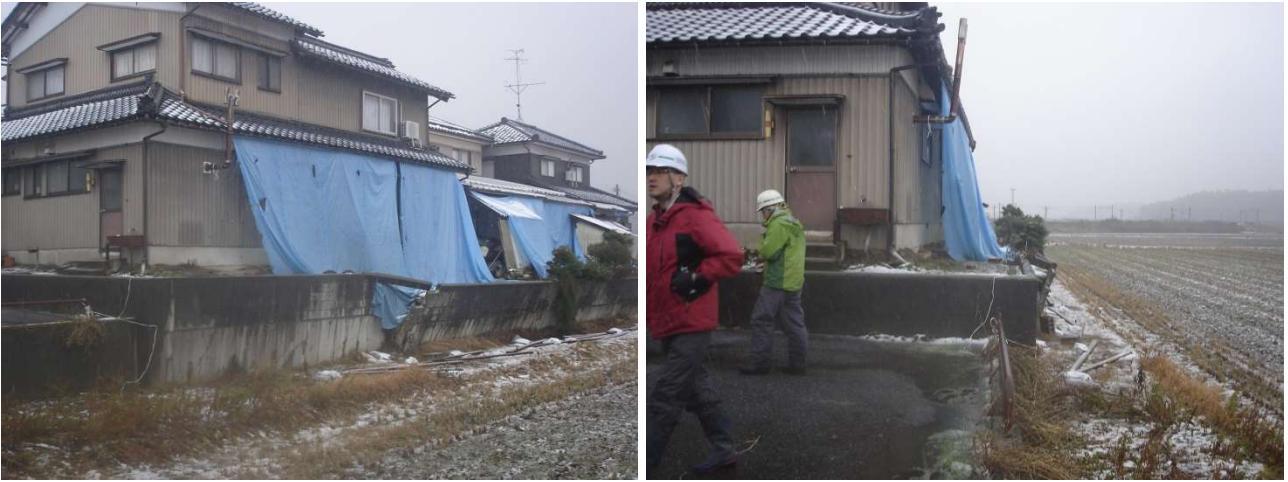
写真-6.9.3 南側から

被災個所の地形図を図-6.9.1 に,被災前の空中写真を写真-6.9.1 に示す。宅地盛土前の空中写真を写真 -6.9.2 に示す。写真-6.9.1, 6.9.2 に示すように,水田端部に高さ 4m 程度の盛土を行って宅地とし 3 軒の 住宅が建てられている。盛土端部は高さ 4m 程度の L 型擁壁が設置されている(写真-6.9.3~6.9.10)。L 型擁壁に補強の痕跡もあることから,以前より沈下・崩壊し傾いていた可能性もある。直近傍ではない が,付近のボーリング柱状図を図-6.9.2 に示すように,基礎地盤は軟弱な粘性土地盤とみられる。地震 による土圧増加または支持力不足により,L型擁壁が前方に大きく変形した結果,宅地盛土地盤が沈下 して住宅が傾斜したとみられる。北側の擁壁の傾きがひじょうに大きい(写真-6.9.8~6.9.10)。住宅は応 急危険度判定で危険と評価されている。南端の住宅の擁壁側には基礎杭が設置されており,大きな沈下 を抑制している(写真-6.9.6)。道路側の石積みも崩壊している(写真-6.9.7)。崩壊個所近傍の古い石済 み擁壁にも,今回の地震によるものと見られる亀裂が生じている。

[復旧工法]傾いた擁壁前面に大型機械が入れる仮設道路を造り,仮設の鋼矢板を打設する。住宅基礎 をジャッキアップしてモルタルを注入するか,注入工法で住宅の傾斜を修正する。傾いた擁壁を堅固な 擁壁に変更する。

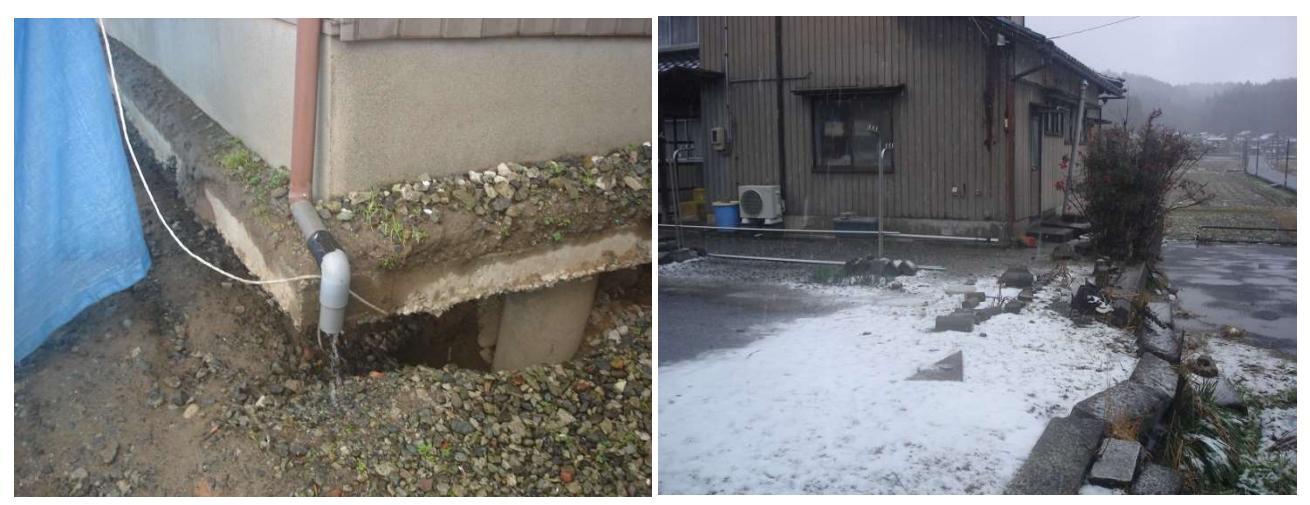
写真-6.9.6 南端の住宅には基礎杭が設置されている 写真-6.9.7 道路側の石積み崩壊

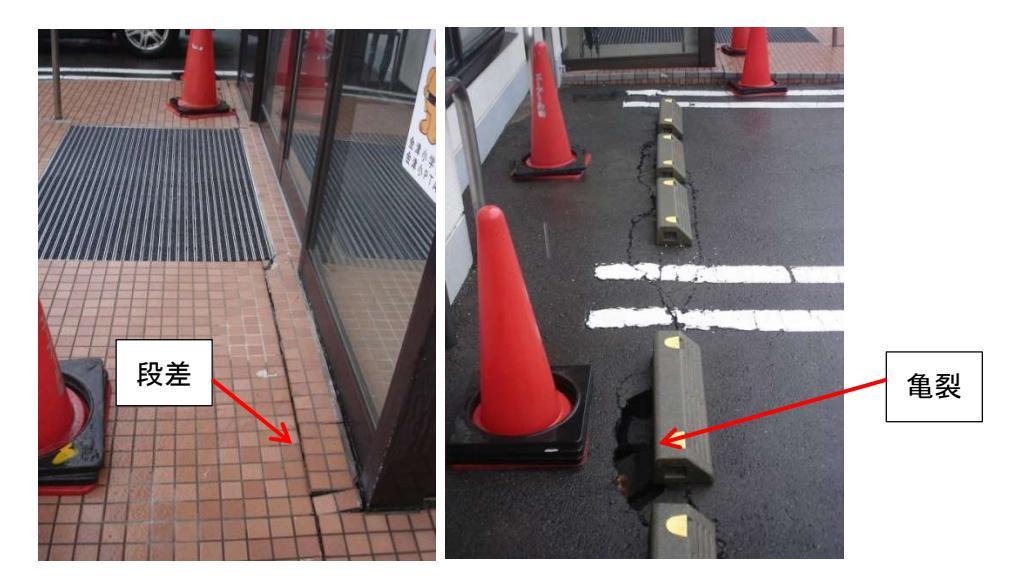
朝日新聞記事によると、1月18日午後時点で、あわら市における住宅被害は大規模半壊1件、半壊8件、準半壊3件、一部損壊113件などである。福井新聞記事によると、1月9日時点の応急危険度判定は38棟で実施され、地区別では細呂木駅前17棟、北潟西11棟、北潟東7棟などである(6.⑥参照)。6 棟が危険、14棟が要注意と判定されている。あわら市滝では住宅3棟が並ぶ地盤が大きくずれて擁壁が崩れ、応急危険度判定で危険と判定されている(6.⑨参照)。福井県 HP によると、あわら市水道の断水は、名泉郷7戸(推定・水道管破断)、脇出9戸(推定・水道管からの漏水)である。現地を確認したあわら市水口(図-6.12.1、写真-6.12.1)の被害を以下に示す。ジオステーションによる付近のボーリング柱状図を図-6.12.2 に示す。地下水位はGL-2m程度で、GL-3~5mに緩い砂層があり、液状化の可能性も考えられる(噴砂は見られない)。写真-6.12.2~6.12.4に示すように、建物の玄関で5cm程度の多数の段差や亀裂が生じた。この付近では、玄関のタタキのクラックなど軽微な損傷が多く見られた。写真-6.12.6、~-6.12.8に示すように、金津神社参道で灯籠の損壊が2個所見られた。

写真-6.12.2 RC 建物の玄関における段差 写真-6.12.3 写真-6.12.2 横の駐車場

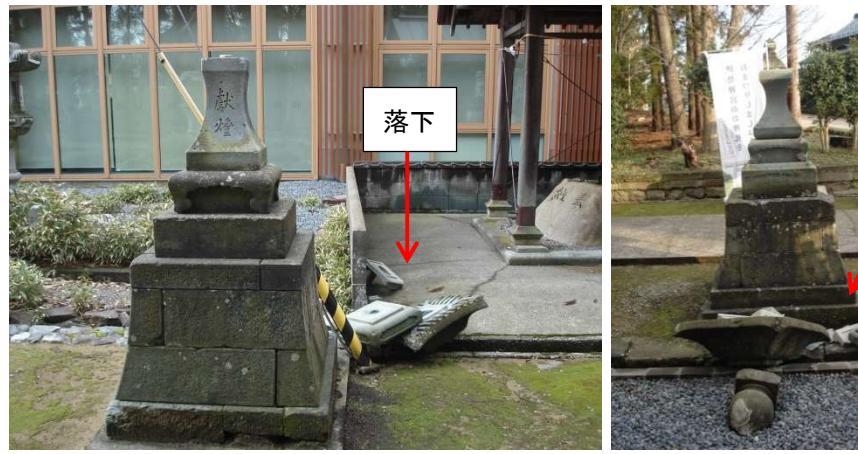
写真-6.12.6 金津神社における灯籠損壊

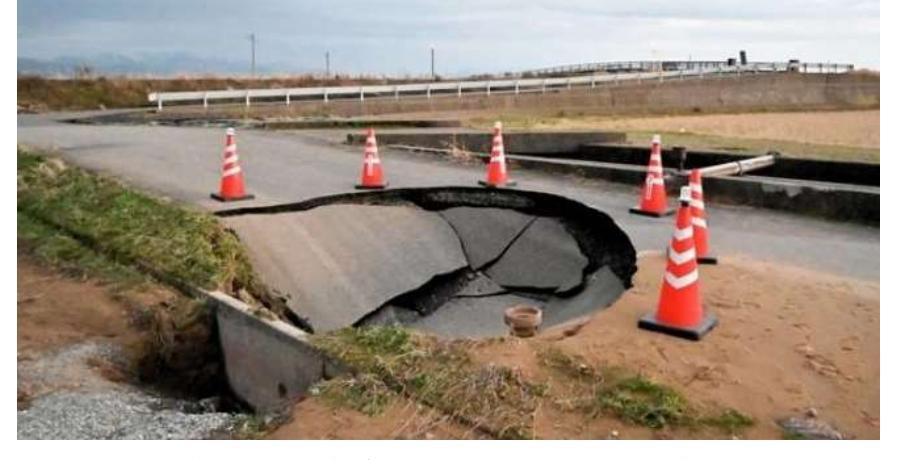
被災個所の地形図を図-6.14.1 に,被災前の空中写真を写真-6.14.1 に示す。ジオステーションによる付 近のボーリング柱状図を図-6.14.2 に示すが,極めて軟弱なシルト層が深さ 9m 程度まで分布している。 図-3.3 に示したように,付近一帯は軟弱な沖積層平野である。写真-6.14.2 に示すように,埋設された農 業用パイプライン(直径約 20cm)から漏水したため,幅 4m 程度,深さ 2m 程度に渡って市道が陥没し た(写真-6.14.2,写真-6.14.7)。坂井市産業政策部によると,市道陥没は 1 月 1 日 17 時ころとされてい る(福井新聞)。現地踏査時(1 月 23 日)は復旧作業が行われていた(写真-6.14.4~6.14.7)。地震動に より,市道下の埋設パイプラインが外れ,漏水により市道の路盤や路床の礫・土砂が道路側壁コンクリ ート下部から道路外側に流出したため,市道の陥没が生じたとみられる。市道の下部で交通荷重により, パイプラインが弱化していた可能性も考えられる。被災個所から東側の市道では,道路面の亀裂などの 軽微な損傷が長い距離に渡って多数見られた。

写真-6.14.2 市道の陥没(1月2日,福井新聞)

[復旧工法] 現地踏査時点ですでに原形復旧作業が行われていた。

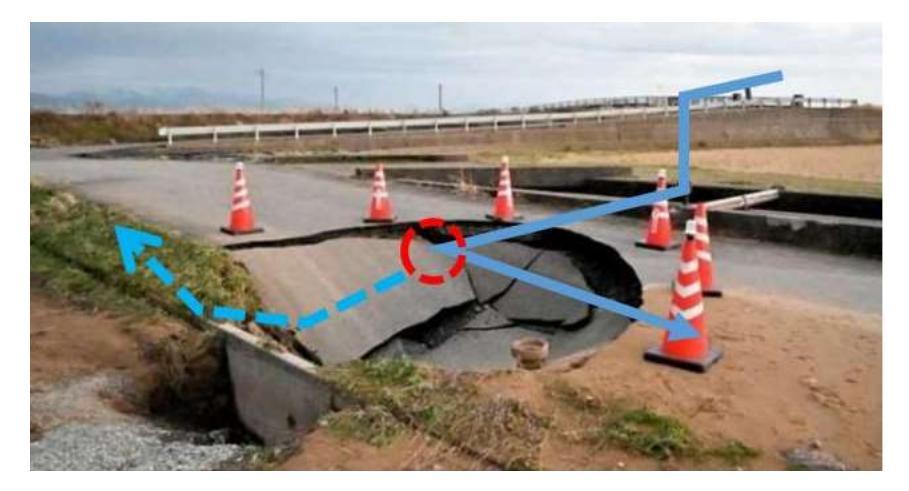
写真-6.14.3 パイプラインの水の流れ

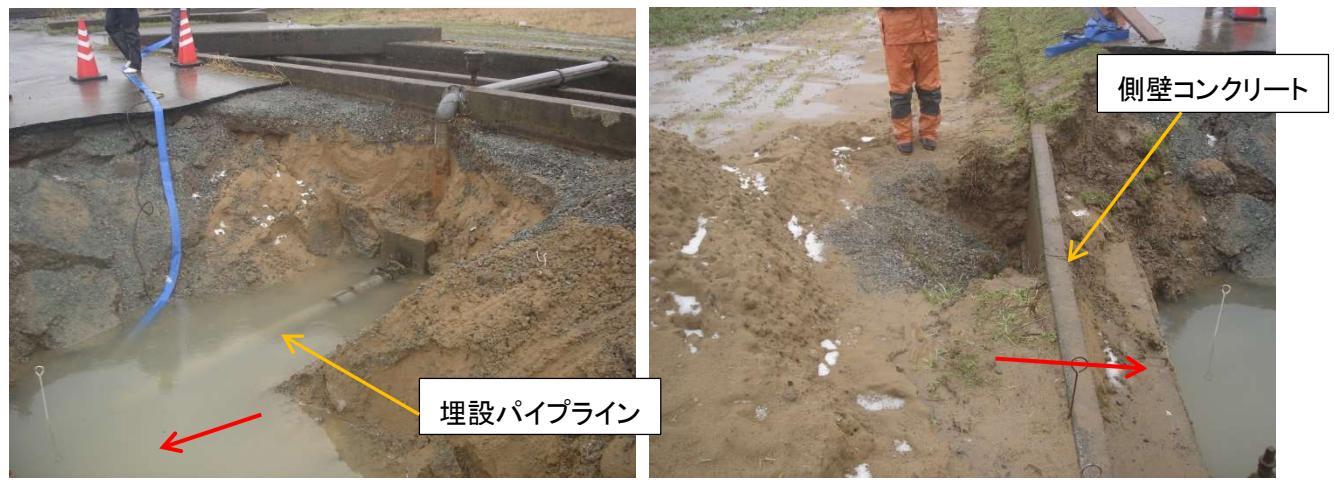
写真-6.14.4 埋設パイプライン

写真-6.14.5 道路側壁コンクリート

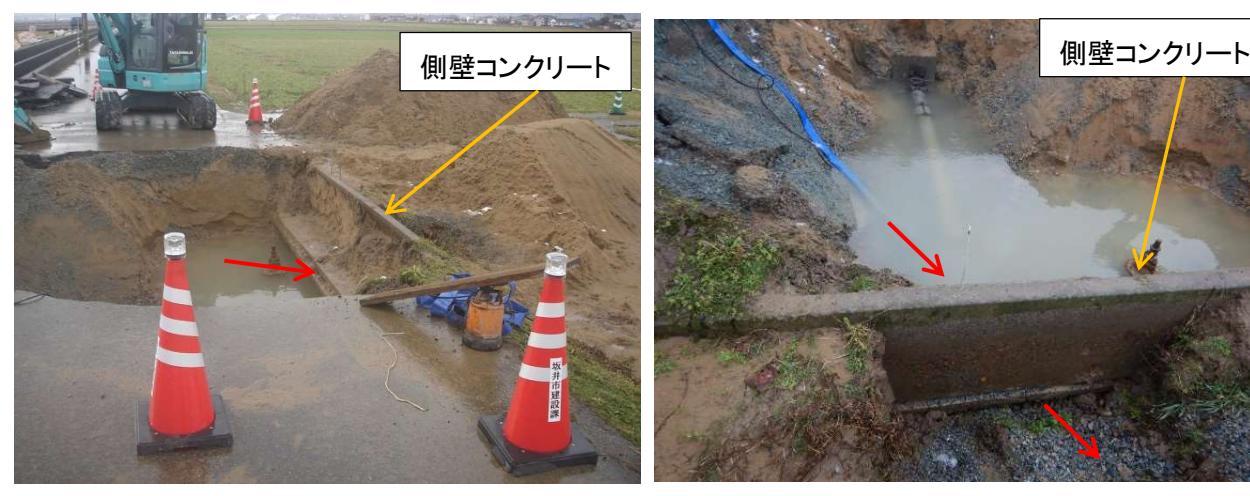
写真-6.14.6 陥没孔

写真-6.14.7 側壁コンクリート下からの土砂流出
